## 建築物の雪害対策について

### 報告書

建築物雪害対策ワーキンググループ

平成 26 年 10 月

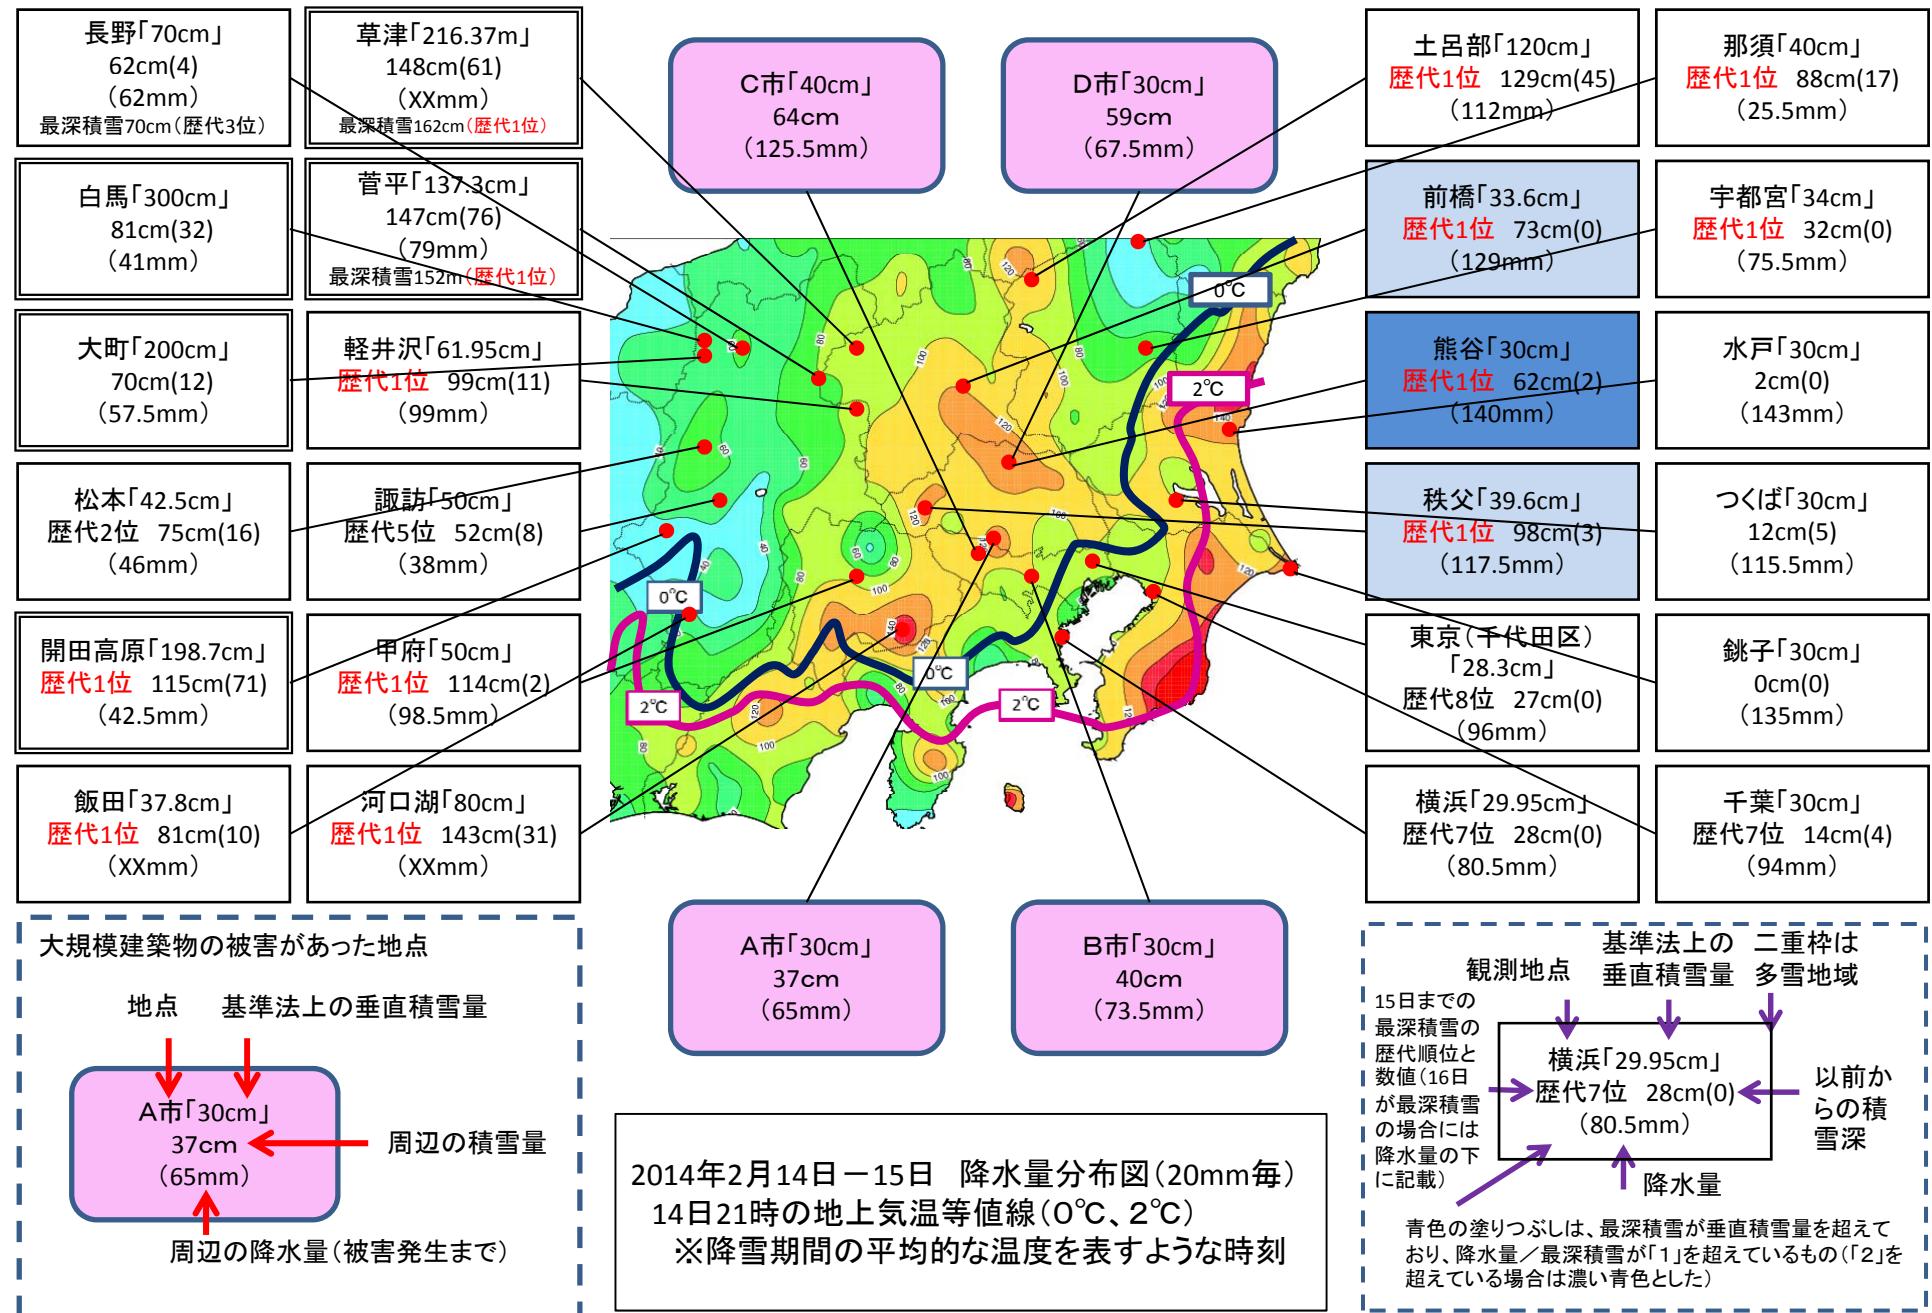
図1 2月14日から15日にかけての関東甲信地方の大雪

平成 26 年 2 月 14 日から 16 日にかけて、前線を伴った低気圧が発達しながら本州の南岸を北東へ進み、西日本から北日本の広い範囲で雪が降り、図 1 のとおり、関東甲信地方の気象観測点のうち、宇都宮、土呂部、那須、前橋、熊谷、秩父、甲府、河口湖、飯田、軽井沢、開田高原で歴代 1 位の最深積雪、東京（千代田区）で歴代 8 位の最深積雪を観測するなど、特に、14 日夜から 15 日にかけて、関東甲信地方の他、東北地方でも記録的な大雪となった。

関東甲信地方については、土呂部、那須、前橋、熊谷、秩父、甲府、河口湖、松本、菅平、飯田、諏訪、軽井沢では、50 年再現期待値として定められている法に基づく垂直積雪量を上回っており、さらに、那須、前橋、熊谷、秩父、甲府、河口湖、松本、飯田、軽井沢では、50 年再現期待値の概ね 1.4 倍程度とされる 500 年再現期待値を上回るものであった。一方、東京（千代田区）の最深積雪は、50 年再現期待値として定められている法に基づく垂直積雪量とほぼ同等であった。なお、関東甲信地方の図 1 の気象観測点のうち、草津、菅平、大町、開田高原、白馬は、多雪区域に位置するが、それ以外の気象観測点は一般区域に位置している。

これらの被害の一覧を表1に、分布を図3に示す。図1及び図3によれば、物件を特定できた建築物の被害は、すべて一般区域に分布しており、また、「最深積雪が50年再現期待値よりも大きい地域」、「最深積雪に対して相対的に降水量が大きい地域」という、2つの条件を同時に満たす地域を中心に分布していることがわかる。

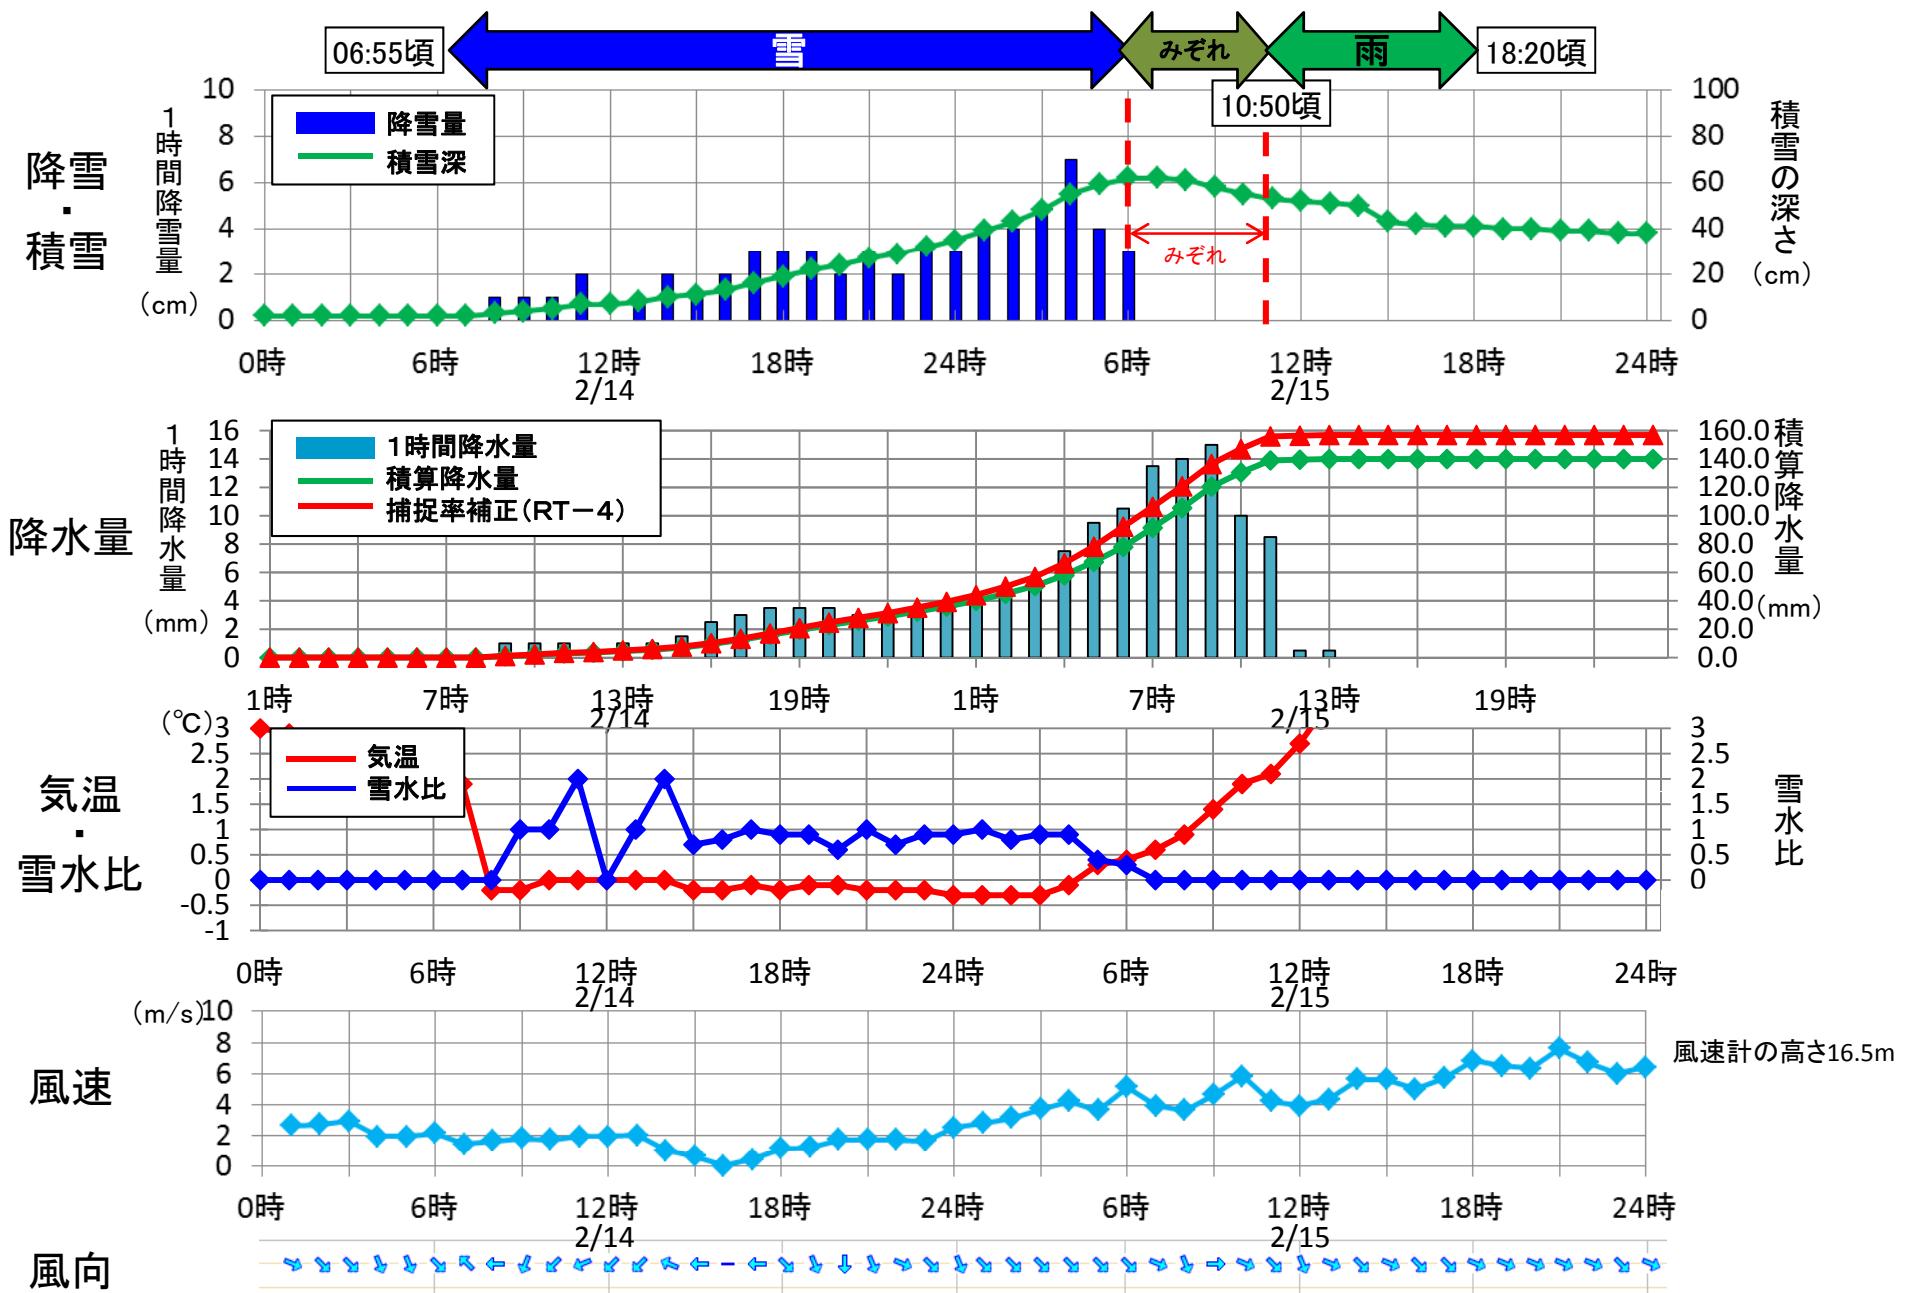
図2 埼玉県熊谷市の気象記録(2014年2月14日～15日)

代表的な4地点における2月14日から15日までの気象記録を図2に示す。埼玉県熊谷市においては、14日朝から15日朝にかけて降雪が続いた。14日8時頃から1時間あたり1cmから3cm程度ずつの降雪があり、18時頃には積雪深が20cm程度となって大雪警報が発令され、最も強く降ったのが15日早朝4時頃で、最深積雪は62cmに達した。一方、15日朝から夕方にかけて降雨（「みぞれ」を含む。以下同じ。）が続き、14日から15日にかけての降雪及び降雨による積算降水量<sup>\*1</sup>は約140mmに達した。降雪時の気温は概ね0℃程度であり、雪水比<sup>\*2</sup>は0.0から2.0まで（積雪量1cmごとの1m<sup>2</sup>あたりの荷重（以下「単位荷重」という。）5.0N/m<sup>2</sup>/cm以上に相当）に分布しているが、降雪後に降雨が重なったため、建築物によっては、屋根に堆積した雪が雨を含み、積雪のみによる荷重よりも大きな荷重が建築物に作用したものと考えられる。埼玉県熊谷市に比べて、東京都千代田区ではより早く降雨となり、一方、群馬県前橋市では、遅れて降雨となっているが、降雪後に降雨が重なった点では類似している。一方、山梨県甲府市では、降雪後に降雨は観測されていない。

まず、積雪の単位荷重に関して、各地の気象記録によれば、図2のとおり、埼玉県熊谷市、東京都千代田区では、降雪後に降雨があり、山梨県甲府市では、降雪後の降雨は記録されていない。埼玉県熊谷市、東京都千代田区で観測された積算降水量はそれぞれ140mm、96mmであるが、降水量計の種類、降水量計の設置高さの平均風速に応じて降水量を補正する、いわゆる「捕捉率補正」を行った積算降水量はそれぞれ157mm、102mmとなる。一方、雪水比は、降雪時の平均で、埼玉県熊谷市は約0.9、東京都千代田区は約0.8、山梨県甲府市は約1.2であり、降雪時の単位荷重としては、それぞれ、約11N/m<sup>2</sup>/cm、約13N/m<sup>2</sup>/cm、約8.3N/m<sup>2</sup>/cmとなる。

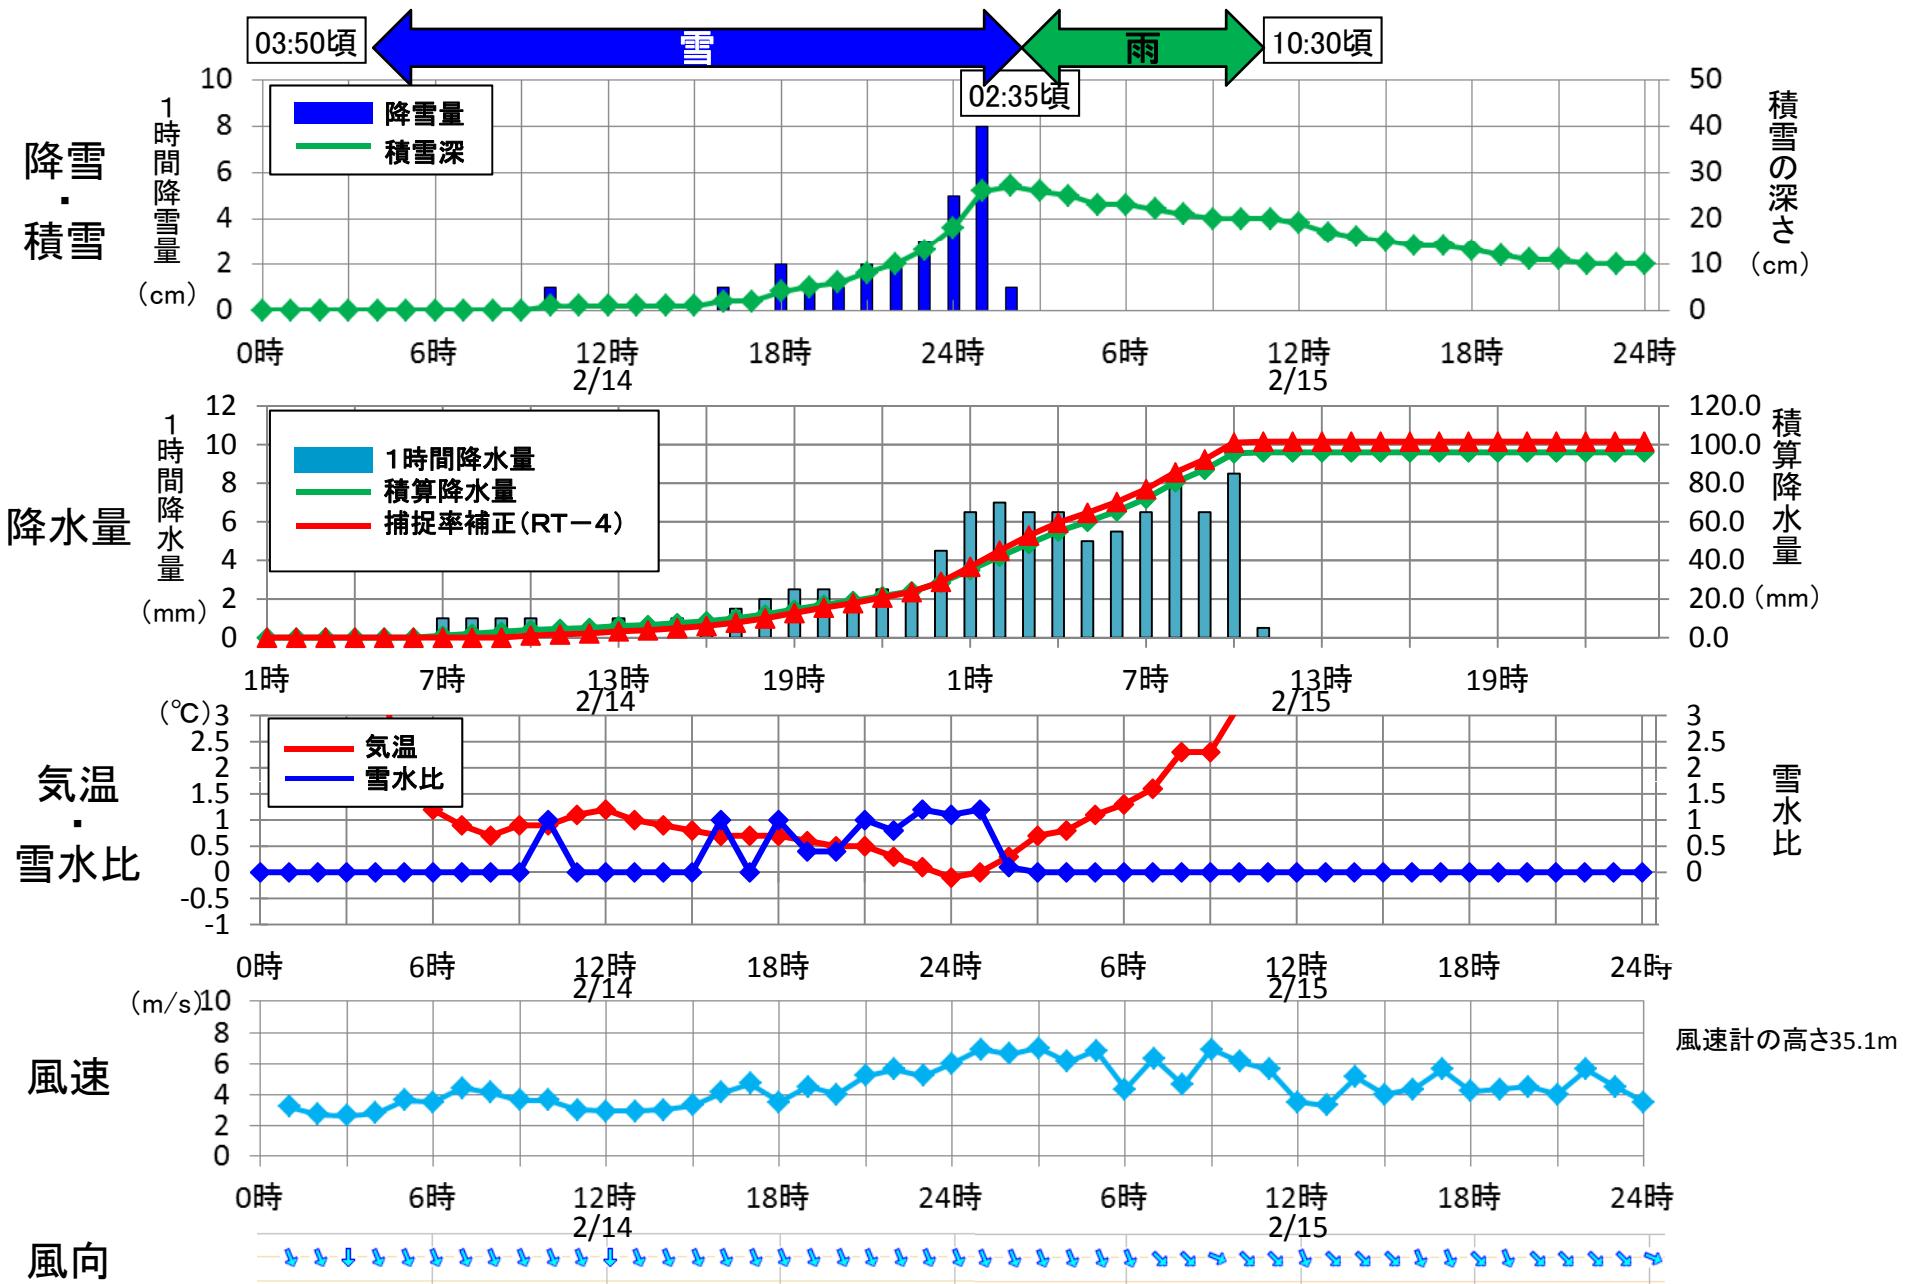
# 東京都千代田区の気象記録(2014年2月14日～15日)

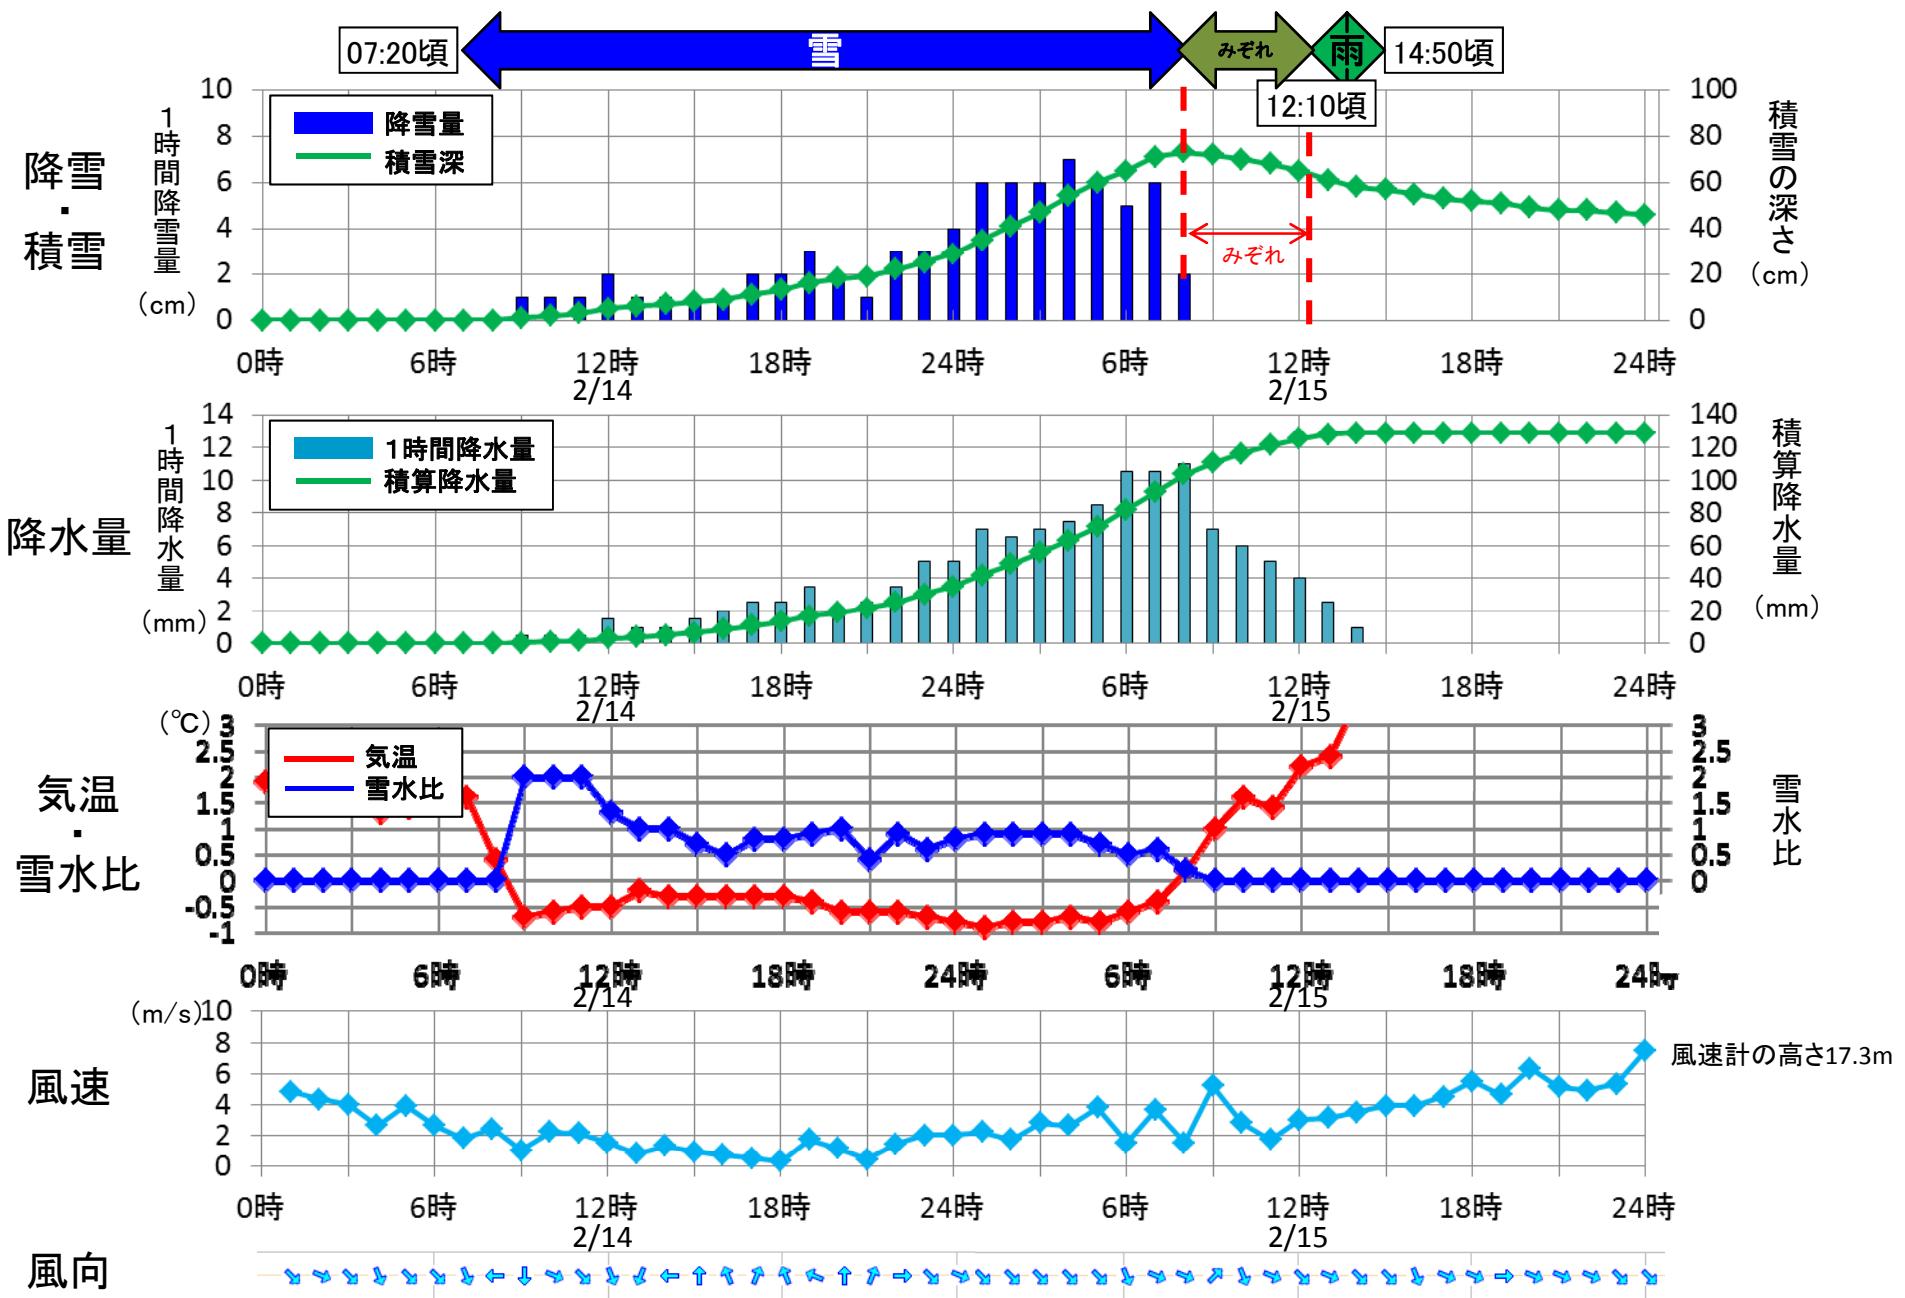
# 群馬県前橋市の気象記録(2014年2月14日～15日)

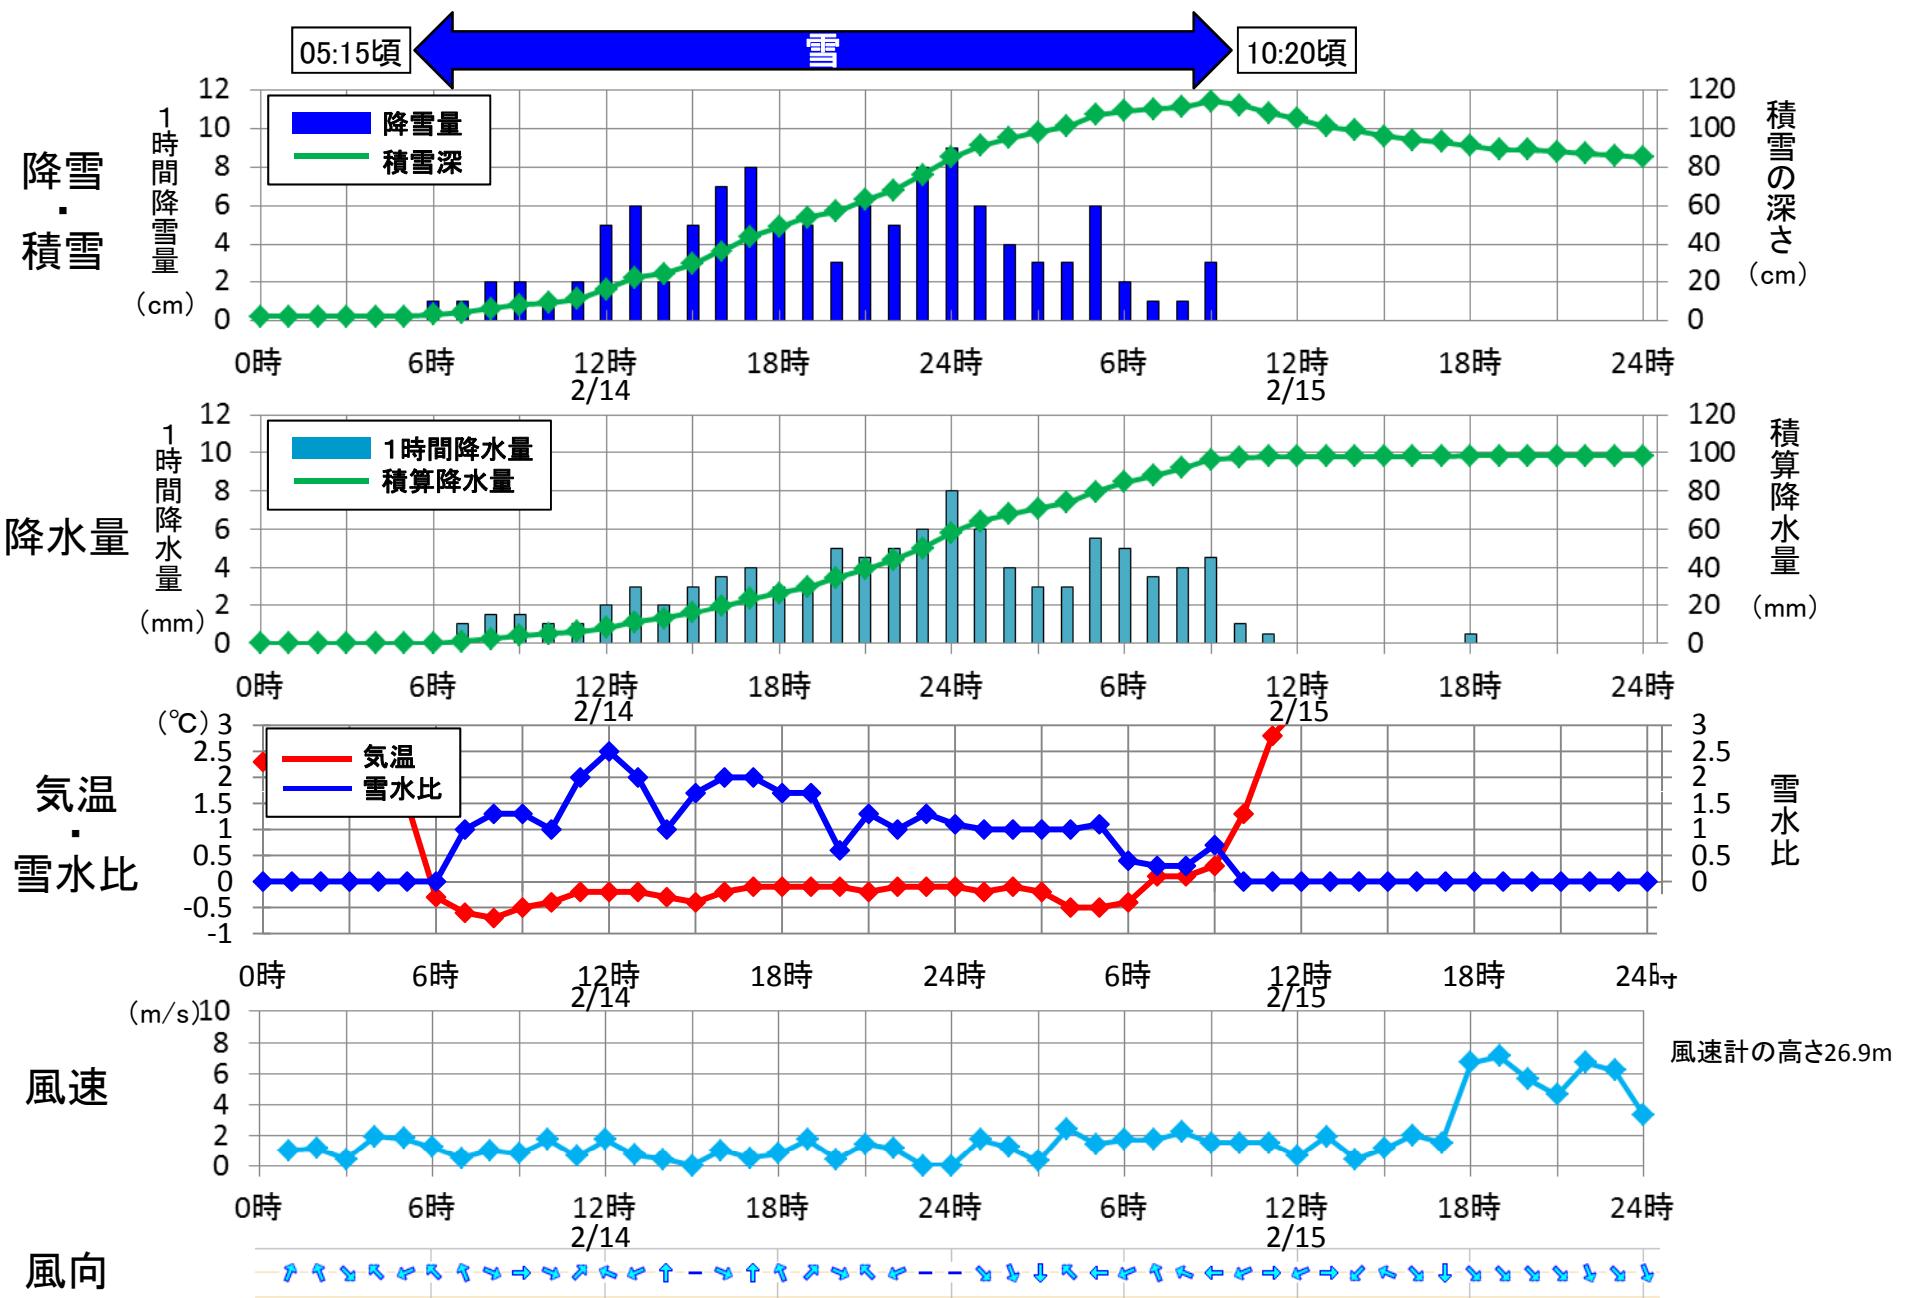
# 山梨県甲府市の気象記録(2014年2月14日～15日)

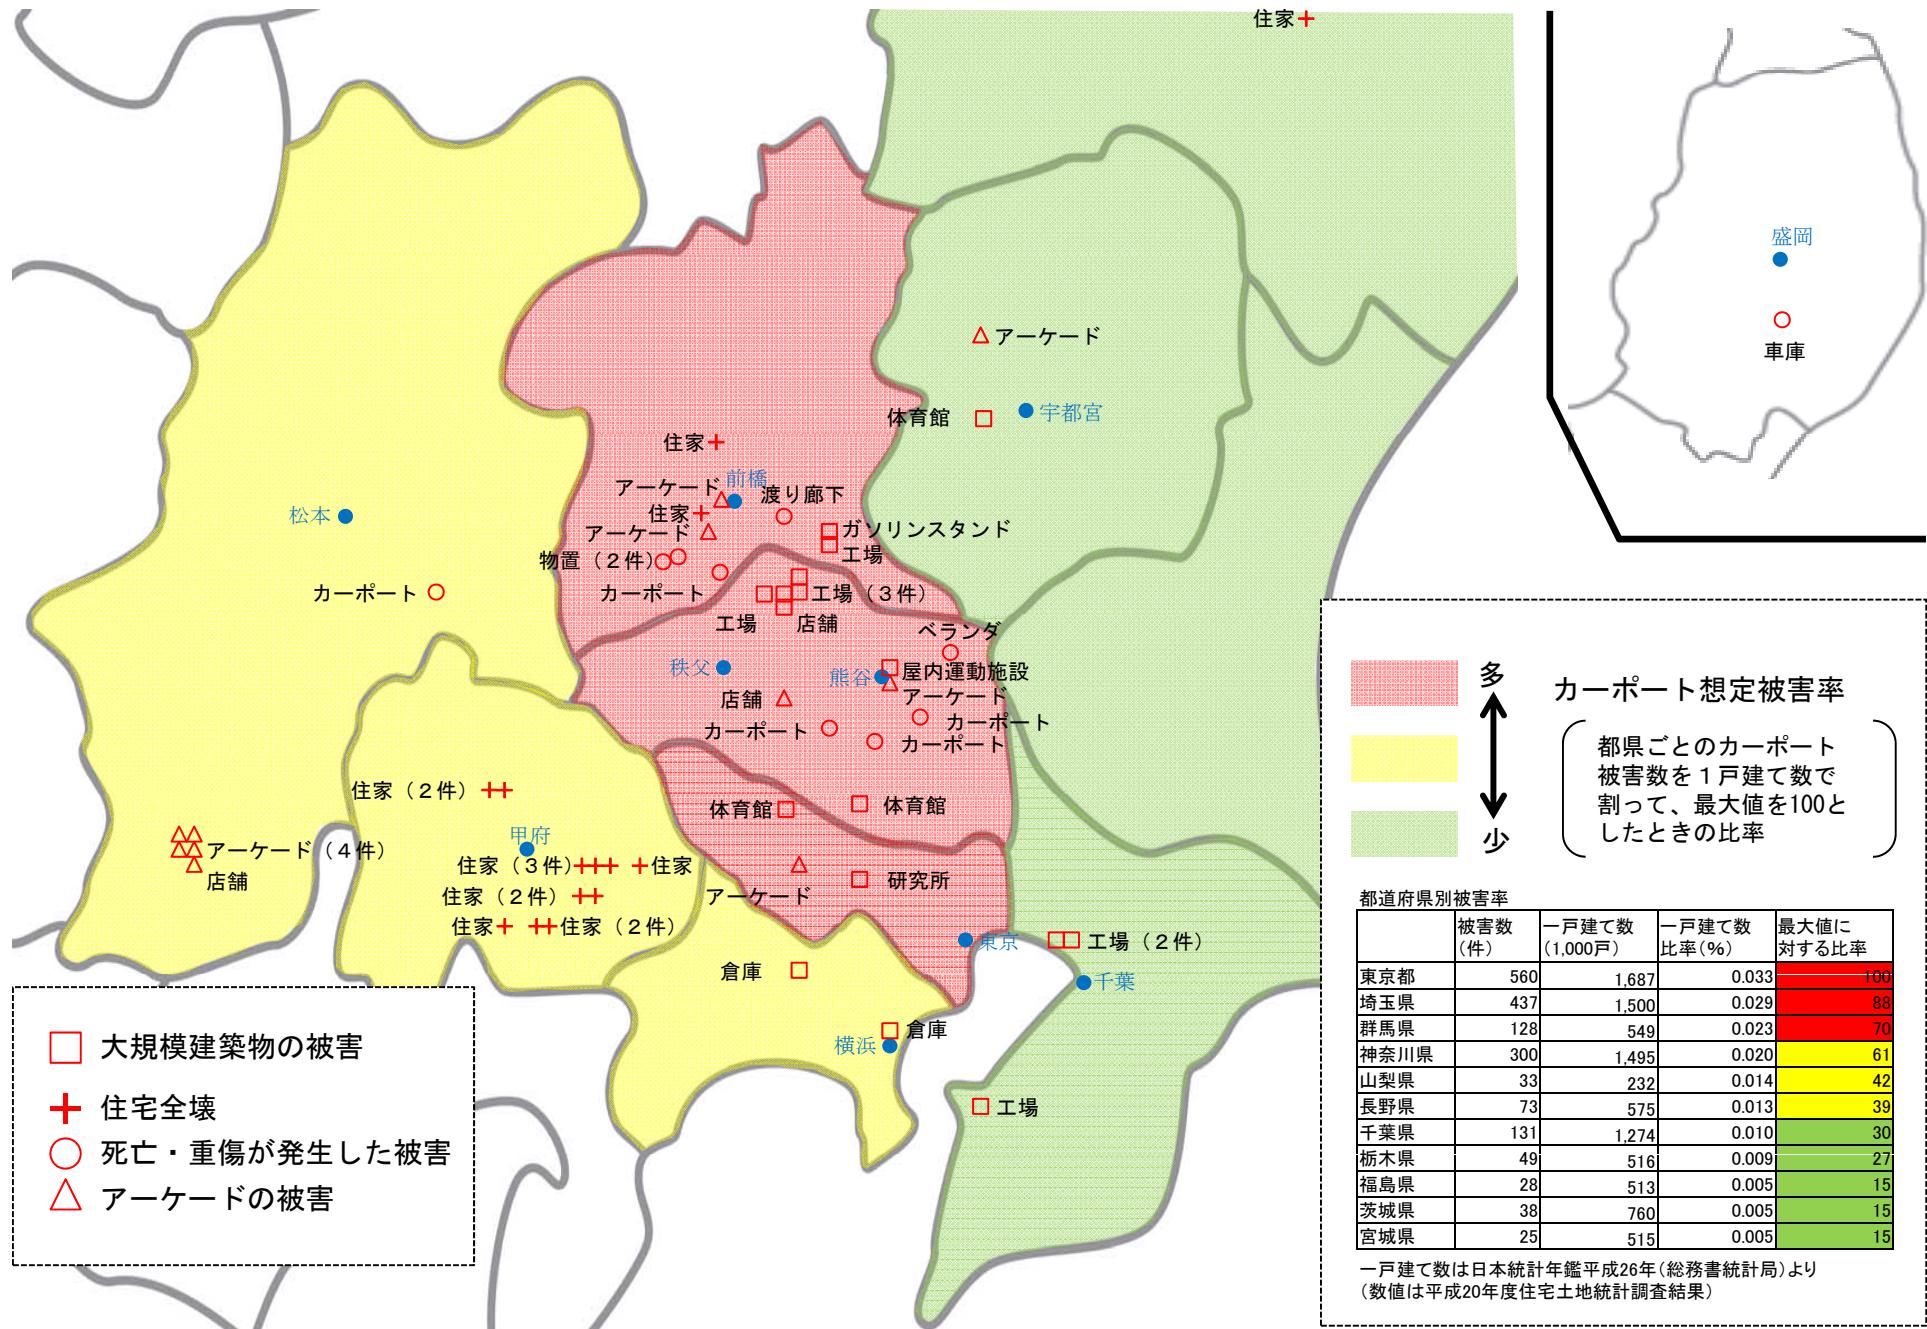
図3 2014年2月14日からの大雪により被害が発生した建築物

カーポートの被害については、製造メーカーに対する問い合わせが軽重含めて2,700件以上寄せられており、それぞれの被害の詳細については把握できていないものの、各都県での問い合わせ件数を各都県の戸建て住宅の戸数で除して算定した想定被害率については、図3中に示すとおり、地域的には、東京都、埼玉県、群馬県の順で高くなっている。
