高齢者等の踏切事故防止対策について

高齢者等による踏切事故防止対策検討会

平成27年10月

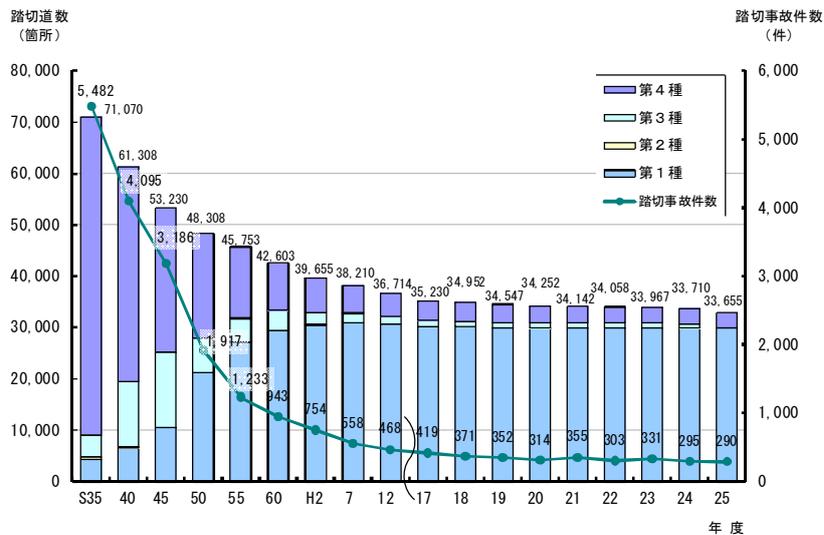
図-1 踏切事故件数の推移

踏切事故の件数は、踏切道数の減少と各種安全対策の実施により、減少傾向にあるが、近年は 300 件前後で推移している。（図-1 参照）

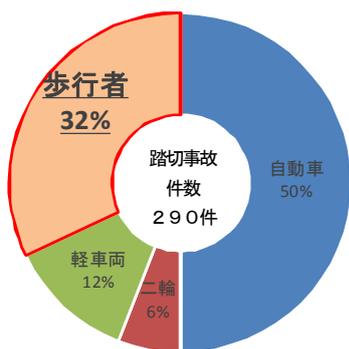
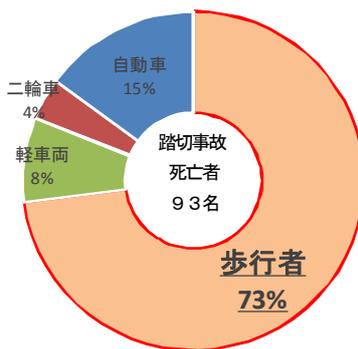
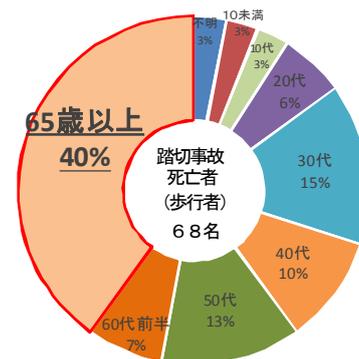
図-2 踏切事故における歩行者の割合と高齢者の割合（平成25年度）

平成 25 年度の踏切事故について見ると、踏切事故死亡者に占める歩行者の割合は約 7 割であり、そのうち 65 歳以上の高齢者の割合は約 4 割を占めている。（図-2 参照）

事故の約3割は歩行者

踏切事故死亡者の約7割は歩行者

死亡した歩行者の約4割は65歳以上

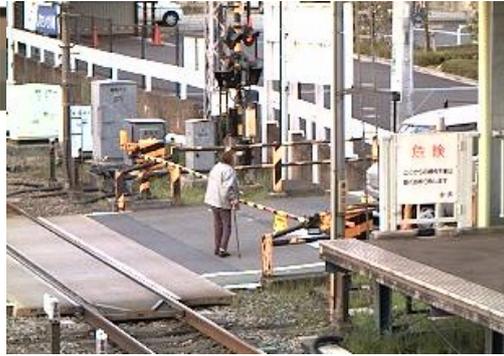
事例1 歩行速度が遅い

高齢者等の通行状況								
	踏切道内に取り残された事例				踏切道内で転倒した事例			
	事例	通行者	踏切長	概要	事例	通行者	踏切長	概要
警報機鳴動前に進入	1	女性 (杖)	9.0m	歩行速度が遅いことから横断中に遮断かんが降下し、踏切道内に取り残された。他の通行者が遮断かんを持ち上げ救済した。	6	男性	10.4m	踏切を横断中に転倒し、踏切道内に取り残された。他の通行者が救済した。
	2	男性 (カート)	8.5m	踏切幅が狭く、対向自動車が通過するたびに歩行を中止。また、歩行速度が遅いことから横断中に遮断かんが降下し、踏切道内に取り残された。他の通行者が遮断かんを持ち上げ救済した。	7	男性 (カート)	16.1m	カートを押しながら横断している際に、数回転倒し、踏切道内に取り残された。3D障害物検知装置により列車は停止した。乗務員及び他の通行者が救済した。
	3	女性 (カート)	8.9m	押しているカートの車輪がレールと道路の隙間に落ち込み、歩行できなくなった時に、遮断かんが降下し、踏切道内に取り残された。他の通行者が遮断かんを持ち上げ救済した。	8	男性 (杖)	17.0m	踏切道の縁の段差に足を取られ転倒。自力で踏切道外へ待避した。
	4	女性 (車いす)	17.0m	車いすを後向きで横断中に遮断かんが降下し、踏切道内に取り残された。他の通行者が遮断かんを持ち上げ救済した。				
	5	男性 (カート)	9.5m	押しているカートの車輪がレールと道路の隙間に落ち込み、歩行できなくなった時に、遮断かんが降下し、踏切道内に取り残された。その後、横断を再開した時に、列車が通過し、その風圧により転倒した。他の通行者が救済した。				
警報機鳴動中に進入	9	男性 (杖)	9.0m	警報機鳴動中に踏切道に進入し、横断中に遮断かんが降下して踏切道内に取り残された。他の通行者が遮断かんを持ち上げ救済した。	12	女性	9.3m	警報機鳴動中に踏切道に進入して、降下中の遮断かんにあたり転倒し、踏切道内に取り残された。他の通行者が救済した。
	10	男性 (杖)	10.0m	警報機鳴動中に踏切道に進入し、横断中に遮断かんが降下して踏切道内に取り残された。他の通行者が遮断かんを持ち上げ救済した。

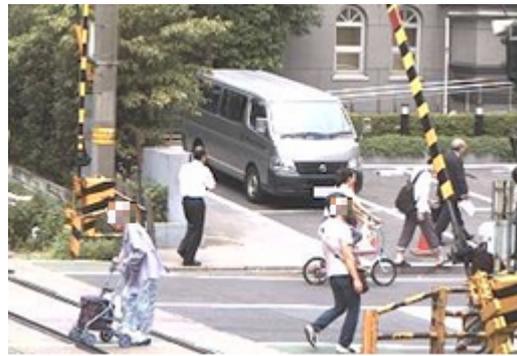
事例3 レール隙間に落ち込み

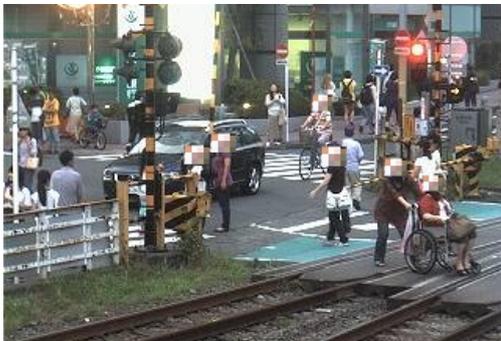
事例4 車いすの後ろ向き通行

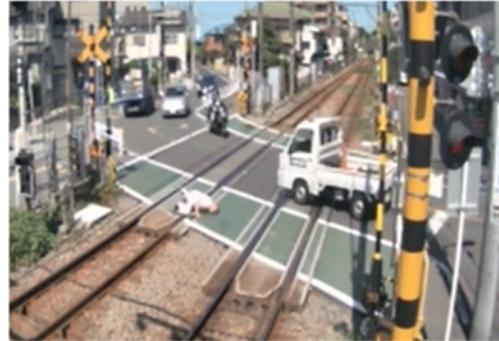
事例6 転倒

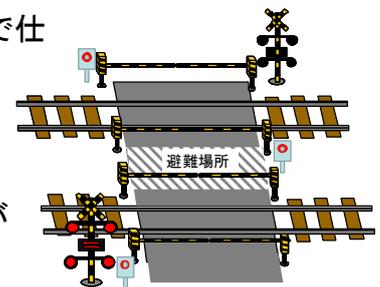
歩行者用避難場所の例

- 踏切長が長い踏切道で、線間が広い場合は、遮断かんで仕切られた歩行者用避難場所を設けることを検討する。

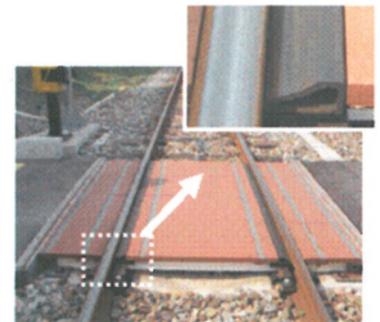
緩衝材の設置例

- レールと路面との隙間（溝）を緩衝材等で埋めることを検討する。

- ・ 踏切道では、車輪のフランジが通過するための隙間（溝）は必要である。
- ・ 緩衝材等により、隙間（溝）を埋める場合は建築限界⁴を支障することから、まず、安全性を確認することが必要である。その上で、緩衝材等の耐久性や保守性を検討する必要がある。

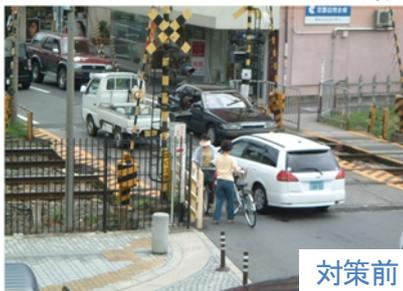
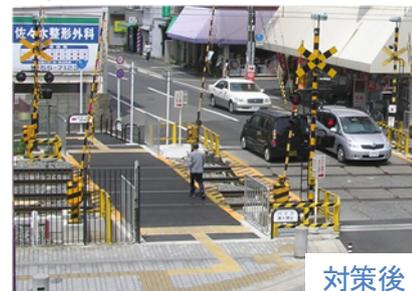
踏切拡幅（歩道新設）の例

- 踏切道の拡幅やカラー舗装等による歩車道の分離を検討する。

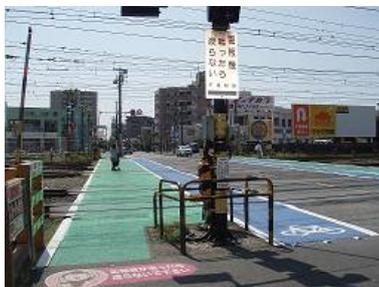
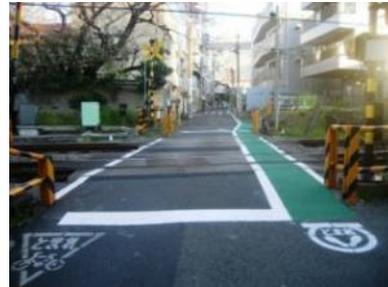
路面表示の例

- 見やすく、分かりやすい看板の設置や路面を活用した表示を検討する。

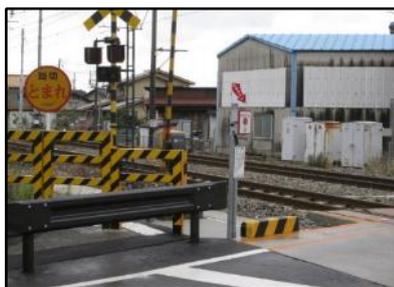
非常押しボタンの設置箇所例

非常押しボタンを含む踏切支障報知装置について、技術基準省令では、第 62 条で「踏切保安設備は、列車の速度、鉄道及び道路の交通量、通行する自動車の種類等を考慮し、必要な場合は、自動車が踏切道を支障したときにこれを列車に知らせることができるものでなければならない。」と規定しており、鉄道事業者は踏切の状況に応じて非常押しボタンや障害物検知装置を設置している。非常押しボタンは、一般的に、線路の両側で踏切道付近の容易に取り扱うことができる箇所に設けられている。

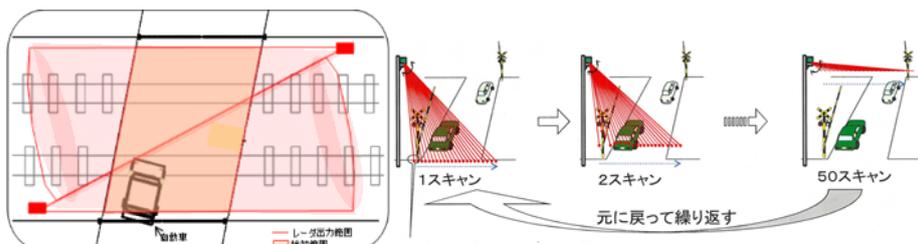
光電式障害物検知装置の例

- 検知能力の高い障害物検知装置の設置を検討する。
 - ・ 現在設置されている障害物検知装置は、自動車を対象としている。設置実績が最も多い光電式の障害物検知装置は、発光器から照査された光が受光器に届く前に障害物によって遮られることにより、これを検知している。高齢者等の歩行者が踏切道内に取り残された場合、この歩行者が光を遮る位置にいない限り、検知されないこととなる。
 - ・ 高齢者等の歩行者の検知確率を高めるために、光電式のような線による検知ではなく、面的または立体的な検知が可能なミリ波方式や三次元レーザレーダ方式（参考資料4参照）の障害物検知装置の導入を検討する。
- （留意点）
 - ・ 面的または立体的に検知範囲を広げた場合、小動物や飛来物等も障害物として検知する可能性があり、不要な輸送障害が発生するおそれがある。

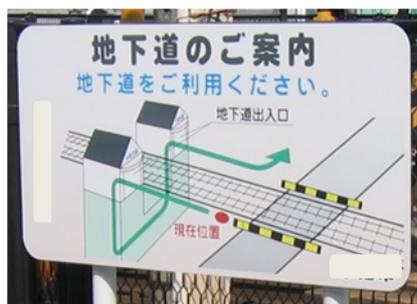
迂回路案内看板の例

- バリアフリー化された迂回路の活用を検討する。
 - ・ 近隣にエレベーターやエスカレータが設置された歩行者用立体横断施設がある場合には、当該施設を迂回路とする案内看板を設置し、踏切道通行者に対して、積極的な活用を促す。

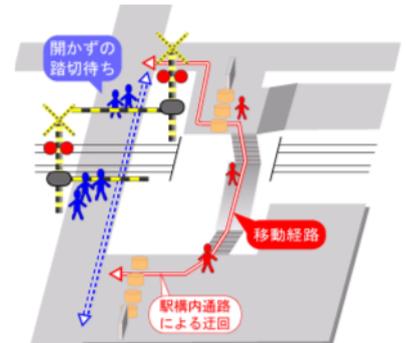
駅利用迂回路の例

- 鉄道駅構内を迂回路として活用することを検討する。
 - ・ 既存施設の有効活用の観点から、高齢者等の歩行者が安全で円滑に横断できるよう、開かずの踏切等の近傍にある鉄道駅の構内を迂回路として活用することを検討する。

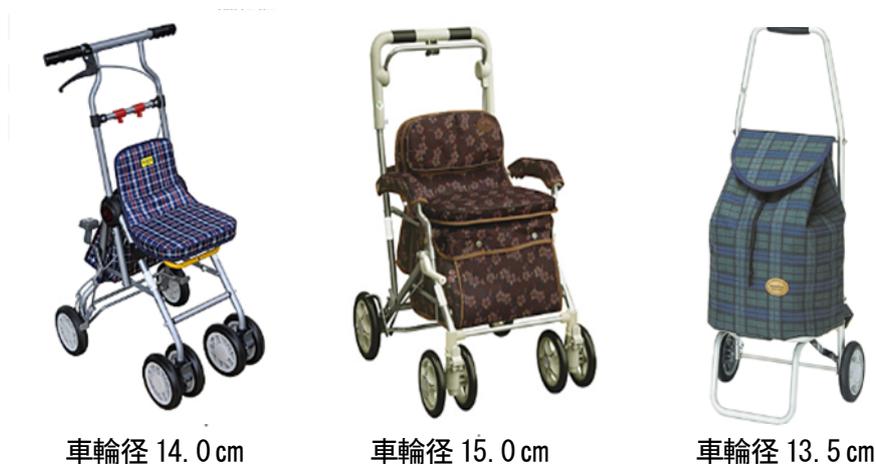
SG基準適合シルバーカートの例

市販されているシルバーカートの安全性を認証する制度として、(財)製品安全協会による「SG基準」という基準を設けている。その項目は、外観、構造、寸法、安定性、強度、ハンドブレーキの制動力等であり、車輪径は、100mm以上と定められている。なお、メーカーによれば、120mm以上の車輪径が主流とのことである。一方、車輪幅についての基準はなく、メーカーによれば20mm～30mmのものが主流とのことである。

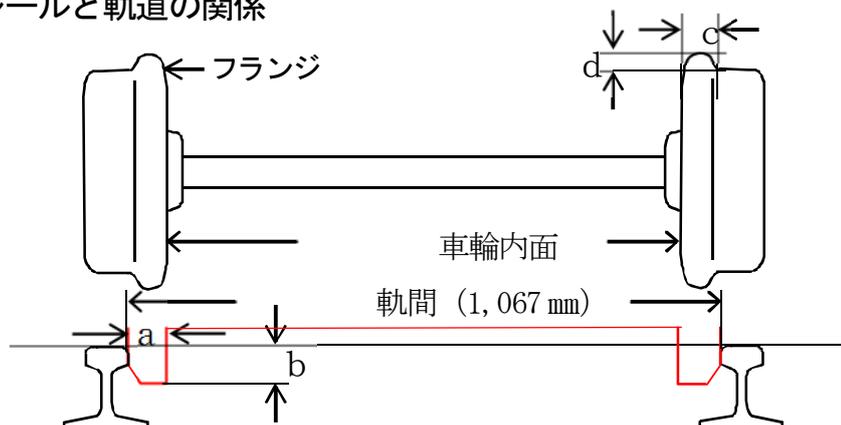
3. レールと軌道の関係

a: 軌間(1,067mm)、整備基準値(増側の最大値19mm)、最小車輪内面距離(988mm)、フランジの最小厚み(C=22 mm)を考慮し、車輪がどちらかによっても支障がないようにしている。

$$(1,067 + 19) - (988 + 22) = 76 \quad 76\text{mm}$$

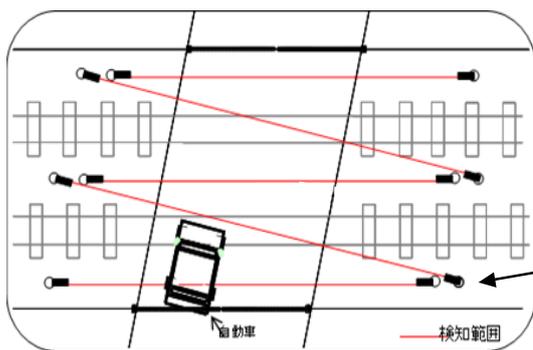
○光電式障検

線よる検知（設定例：4秒以上検知すると支障物と判断）

検知対象：長さ2.9m（軽自動車）以上
高さ750mm程度
検知距離：最大40m

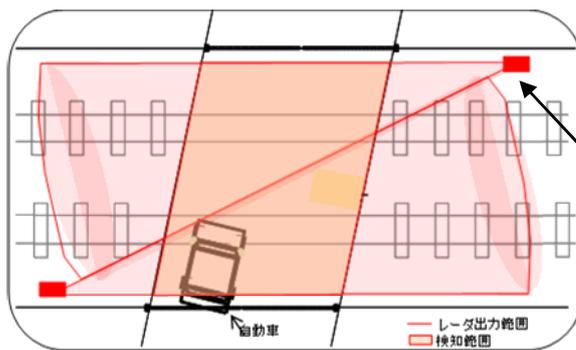
○ミリ波障検

扇形のビームよる面検知（設定例：2秒間に3回検知すると支障物と判断）

検知対象：高さ110cm以上
直径16cm以上
検知距離：6.25～24.5m

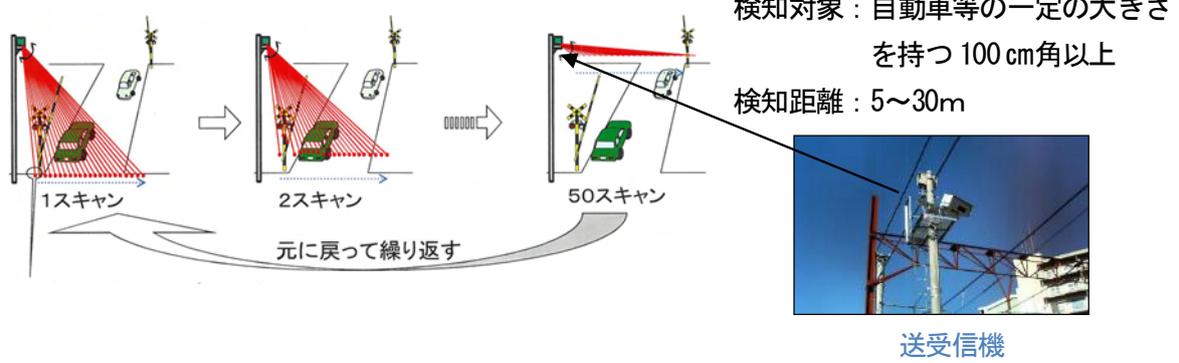
○3D障検

レーザ光による3D検知（設定例：5秒以上検知すると支障物と判断）
