道路土工構造物点検要領 (案)

平成 29 年〇月
国土交通省 道路局

本要領は、道路土工構造物を対象とした、道路法施行令第35条の2第1項第二号の規定に基づいて行う点検について、基本的な事項を示したものです。

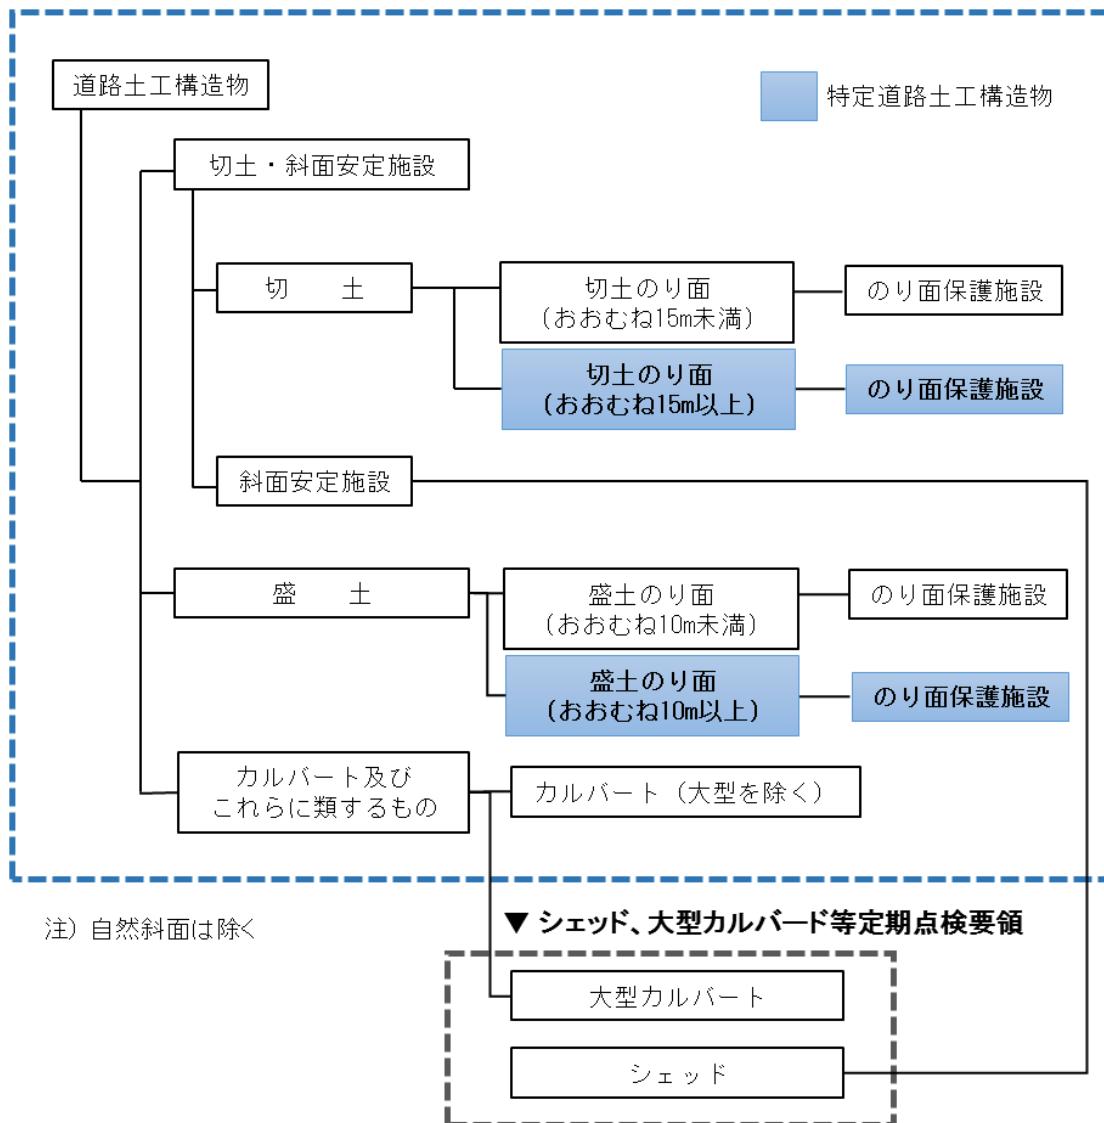
図－1 道路土工構造物の分類と適用範囲

また、本要領の適用範囲は図－1のとおりである。

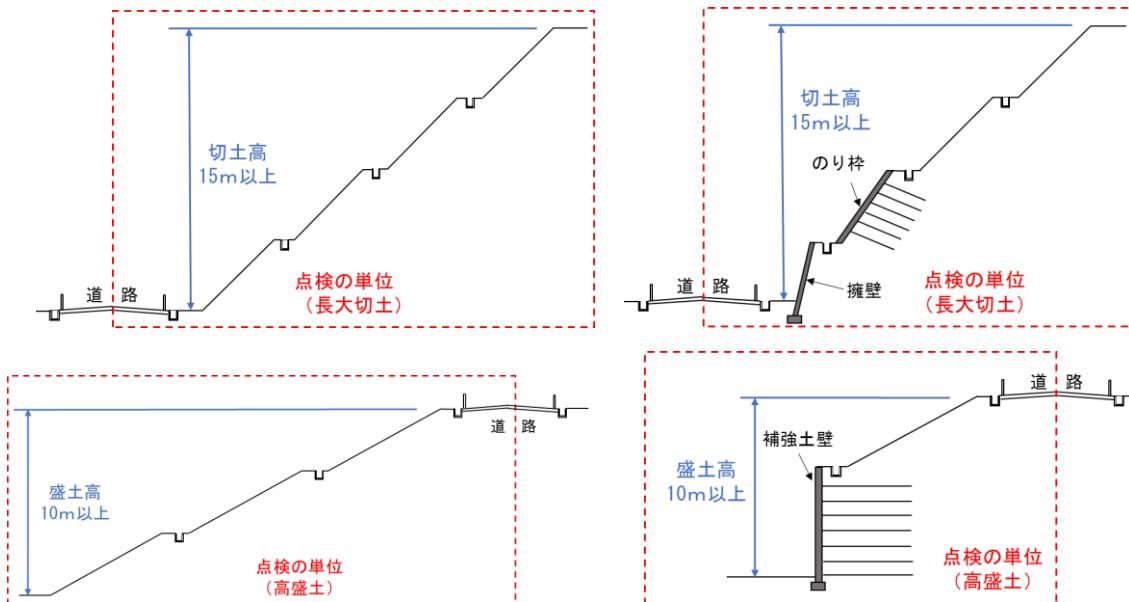
図－2 長大切土、高盛土の例

長大切土は切土高がおおむね15m以上のものであるが、のり面の高さの正確な把握が難しい場合や既存の取組みなどを踏まえ「小段3段より高い切土のり面」としてもよい。同様に、高盛土は盛土高がおおむね10m以上のものであるが、「小段2段より高い盛土のり面」としてもよい。

高さの判断にあたっては、その道路土工構造物の被災した場合の規模を想定して判断する。切土や盛土は同一区域内でも高さや構造が変化することが一般的であるが、大規模な崩壊に至る場合は、もっとも不安定な断面から変状が発生し、それが周辺に拡大しながら進展していくことが多い。したがって、同一の区域内の最大の高さで判断することを基本とする。

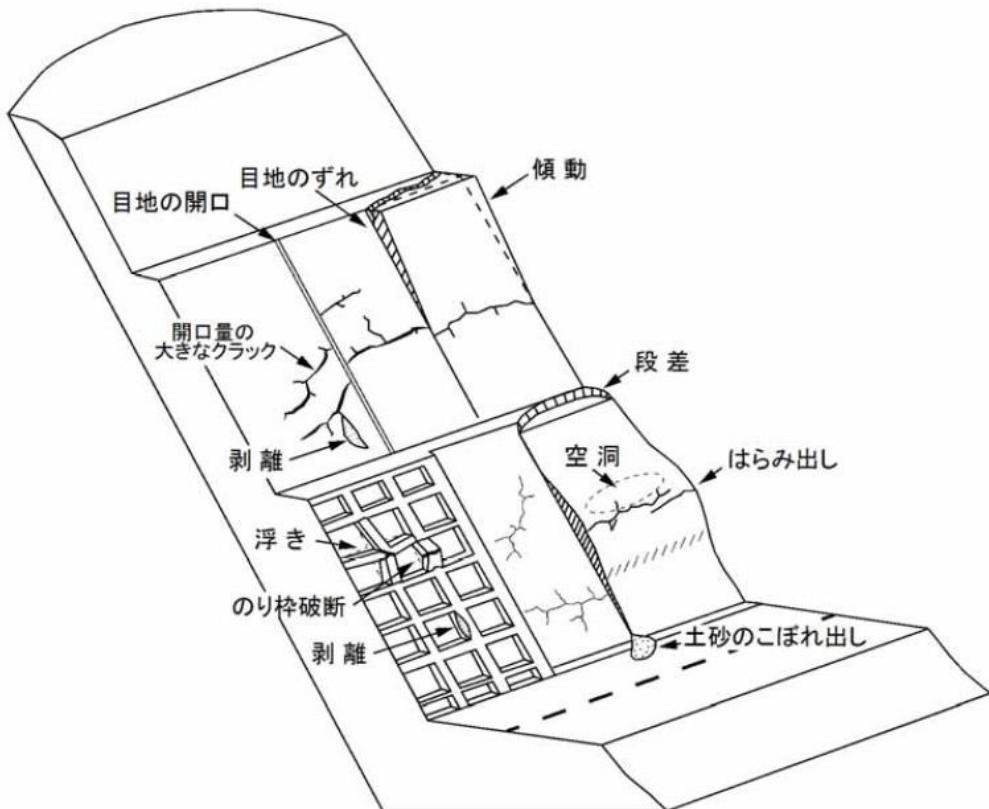
図 切土のり面の点検の着眼点

(ア) 切土のり面

- ① のり面の地山の変状（亀裂、段差、はらみだし、浸食、湧水、小崩壊、等）
- ② 切土直下の路面の変状（亀裂、盛り上がり）

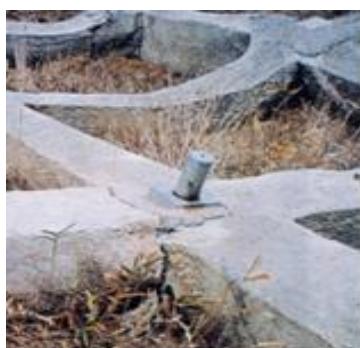
写真 受圧構造物の破損の例

- ① アンカーの支圧板、受圧構造物の亀裂、破損（状況に応じて適宜、打音検査を行う）
- ② アンカーの頭部キヤップ、頭部コンクリートの破損、防錆油の流出
- ③ アンカーの頭部からの遊離石灰の溶出、湧水、雑草の繁茂

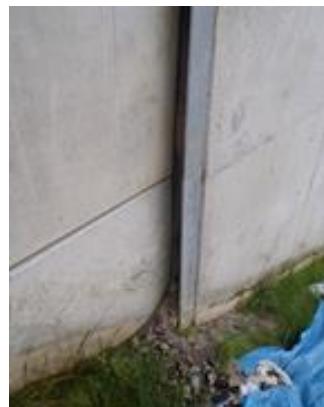
写真 土砂のこぼれ出し例

- ① 土砂のこぼれ出し
- ② 基礎部・底版部の洗掘
- ③ 擁壁前面地盤の隆起
- ④ 壁面のクラック、座屈
- ⑤ 目地部の開き、段差
- ⑥ 壁面、基礎コンクリート、笠コンクリート、防護柵基礎の沈下・移動・倒れ
- ⑦ 路面の亀裂
- ⑧ 排水施設の変状（閉塞）
- ⑨ 水抜き孔や目地からの著しい出水、水のにごり

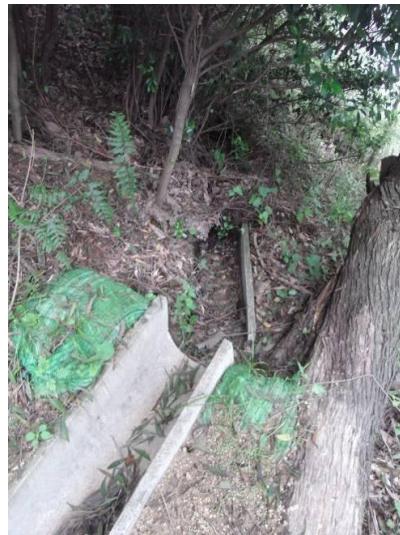
写真 排水溝の破損の例

- ① 排水施設の変状（排水溝の閉塞、亀裂、破損、目地部の開口やずれ）
- ② 周辺施設の変状（排水溝周辺の浸食、溢水の痕跡、排水孔の閉塞等）
- ③ 排水施設内の土砂、流木、落ち葉等の堆積状況
- ④ 排水孔からの流出量の変化

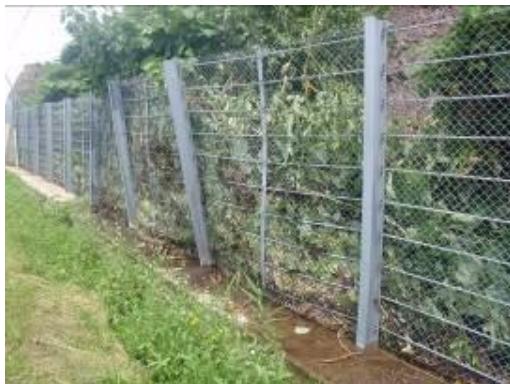
写真 落石防護柵の傾動の例

- ① 部材の変形、傾動等
- ② 基礎工、基礎地盤の沈下・移動・倒れ、崩壊・洗掘等
- ③ 排水施設からの土砂流出、変形等
- ④ 擁壁目地部のずれ、開き、段差等やそこからの土砂流出
- ⑤ 対象岩体の転倒・転落、近傍斜面への落石・土砂流出等
- ⑥ 柵・網背面等への落石・土砂崩落等
- ⑦ 鋼部材の腐食、亀裂・破断、緩み、脱落等
- ⑧ コンクリート部材のうき、剥離、クラック等

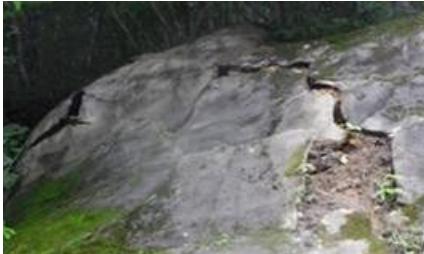
構造物名	切土のり面（吹付）		構造物名	切土のり面（吹付）
のり面保護施設の変状	理由	亀裂が大きく開口し、地山から浮いている状態である。極めて不安定な状態であり、落下して被害が生じるおそれがある。	のり面保護施設の変状	理由	亀裂が開口し、かつはらみだしているとともに、背面地山の土砂もこぼれだしている。極めて不安定な状態であり、崩壊して被害が生じるおそれがある。

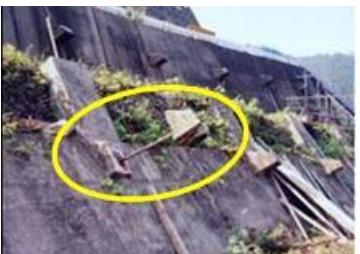
アンカーボディの変状

構造物名	グラウンドアンカー		構造物名	グラウンドアンカー
	理由	アンカーが破断して飛び出しており、アンカーの機能を果たしておらず、アンカーボディの落下による第三者被害につながるおそれがある。また、アンカーによる抵抗力の減少によりアンカースリーブの崩壊につながるおそれがある。		理由	アンカーが破断して飛び出しており、アンカーの機能を果たしておらず、アンカーボディの落下による第三者被害につながるおそれがある。また、アンカーによる抵抗力の減少によりアンカースリーブの崩壊につながるおそれがある。
アンカーヘッドの変状

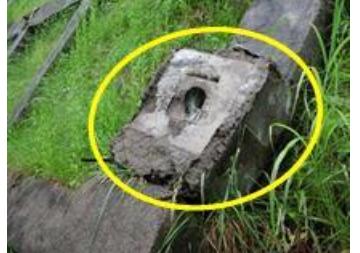
アンカーヘッドの変状

構造物名	グラウンドアンカー		構造物名	グラウンドアンカー
	理由	頭部コンクリートが破損しており、アンカーボディの保護と防食の機能が低下しており、放置すればアンカーの性能に関わる変状につながるおそれがある。		理由	頭部コンクリートが脱落しており、アンカーボディの保護・防食機能がなくなってしまっており、放置すればアンカーの性能に関わる変状につながるおそれがある。

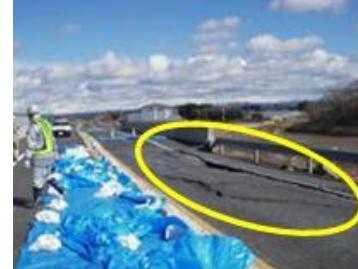
路面の変状

構造物名 舗装面		構造物名 舗装面
	理由 舗装面に円弧状のクラックが生じており、擁壁背面の盛土に変状が生じていることが考えられる。擁壁の安全性も低下しているおそれがあるので詳細調査が必要。		理由 舗装面に大きなクラックが生じており、走行上危険な状態である。また、擁壁背面の盛土にも大きな変状が生じていることが考えられ擁壁の安全性も低下しているおそれがある。
擁壁の排水施設の変状

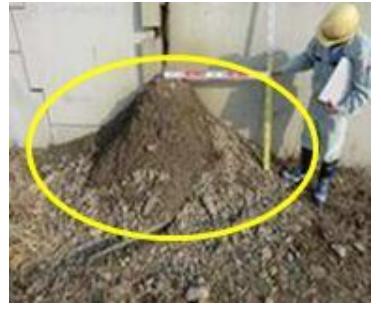
盛土材の変状

<p>構造物名 擁壁（補強土壁）</p>		<p>構造物名 擁壁（補強土壁）</p>	
	<p>理由 盛土材がこぼれだしているが少量である。進行すれば補強効果が著しく低下するおそれがあるので、補修・補強対策の要否を検討する詳細調査が必要。</p>		<p>理由 盛土材がこぼれだしており、補強効果が低下しているおそれがある。</p>	
擁壁の前面地盤の変状

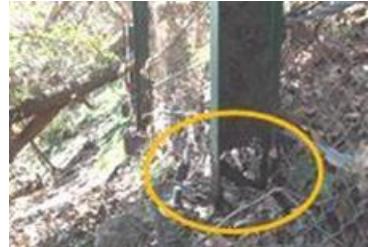
本体構造の変状

<p>構造物名 落石防護網</p>		<p>構造物名 落石防護柵</p>
	<p>理由 落石防護網の吊りロープが複数箇所で破断しており本体が不安定な状況にある。</p>		<p>理由 鋼部材（防護柵支柱基部）が著しく腐食、断面欠損し不安定な状態であり、落石捕捉の機能が低下した状況にある。</p>

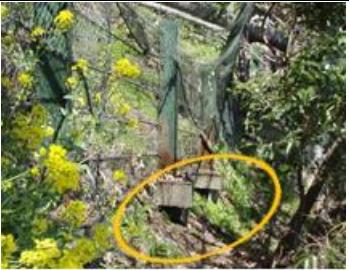
本体構造の変状

構造物名 落石防護柵		構造物名 落石防護柵
	理由 落石防護柵背面に土砂が堆積し、支柱が大きく傾動しており本体が不安定な状況にある。		理由 落石防護柵の支柱基礎周辺の地盤が洗掘（流出）し、基礎が沈下しており本体が不安定な状況にある。
対象岩体・近傍斜面の変状

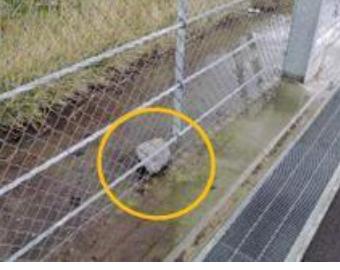
構造物名 落石防護柵		構造物名 落石防護柵
	理由 防護柵背面への小落石が発生しているが、本体の損傷はない。引き続き落石発生のおそれがないか調査が必要である。		理由 背面への落石により防護柵が傾斜しており、裾部より一部土砂流出している。さらに倒壊・土砂等流出の可能性があり、堆積物を除去する必要がある。
対象岩体・近傍斜面の変状

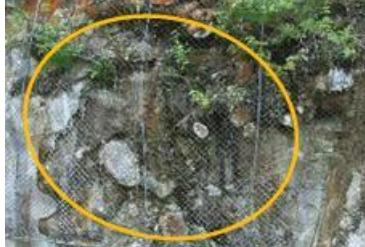
付属物等を含む鋼部材の変状

構造物名 落石防護網		構造物名 落石防護網
	理由 鋼部材（金網）の広い範囲で発錆しているが、大きな断面欠損には至っていない状況にある。		理由 鋼部材（金網・ワイヤーロープ）が著しく腐食、一部断面欠損しており、落石捕捉の機能を有していない状況にある。
コンクリート部材の変状

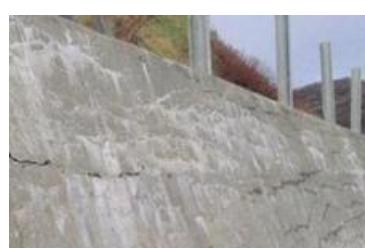
コンクリート部材の変状

構造物名 落石防護擁壁+柵		構造物名 落石防護擁壁
	理由 コンクリート擁壁（柵基礎部）にクラックが発生しているが、柵の変形は見られない状態。損傷要因、補修方法の検討のための詳細調査が必要である。		理由 コンクリート擁壁本体にクラックが多数発生している状況。劣化程度、原因、補修方法等の検討のための詳細調査が必要である。

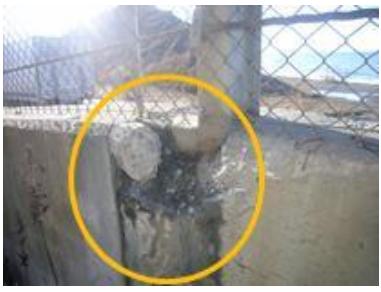
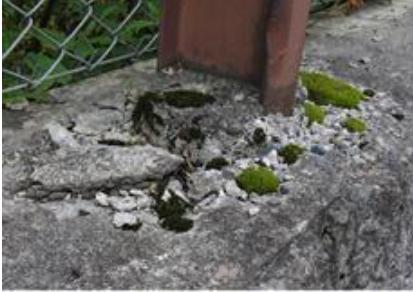
コンクリート部材の変状

構造物名 落石防護擁壁+柵		構造物名 落石防護柵
	理由 コンクリート擁壁（柵基礎部）に剥離・クラックが発生している。損傷要因、補修方法の検討のための詳細調査が必要である。		理由 コンクリート擁壁天端（柵基礎周辺）に浮き・クラックが発生している状況。劣化程度、原因、補修方法等の検討のための詳細調査が必要である。

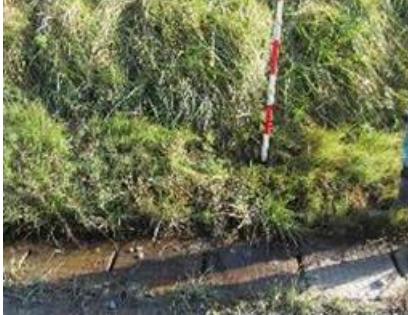
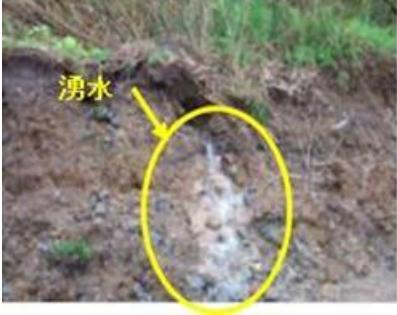
構造物名 盛土		構造物名 盛土
	理由 のり尻部からの湧水が見られる。		理由 のり尻部に崩壊を伴う湧水が見られる。
のり面の変状

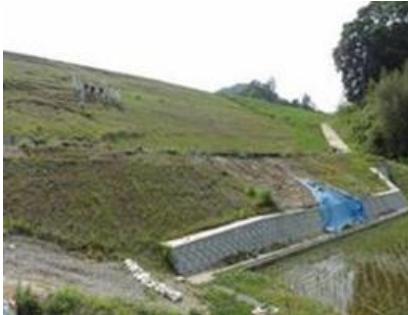
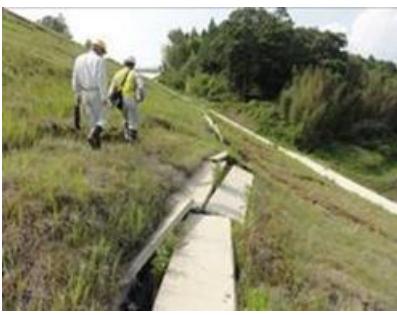
のり面の変状

構造物名 盛土		構造物名 盛土
	理由 盛土のり面が崩落している。		理由 のり面がはらみだすとともに、排水工に変状が生じ、排水機能が低下している。

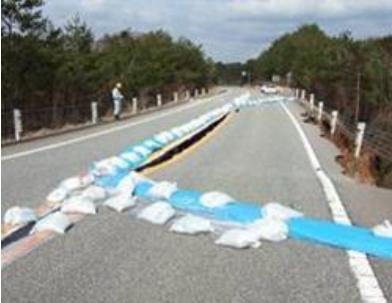
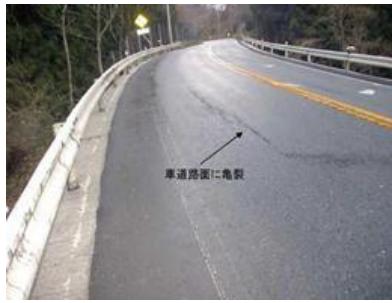
構造物名 盛土		構造物名 盛土
	理由 道路盛土のり面の崩壊に伴い、路面に破損、段差、亀裂が生じている。		理由 路面に谷形状に合わせて馬蹄形の亀裂が見られる。
路面の変状

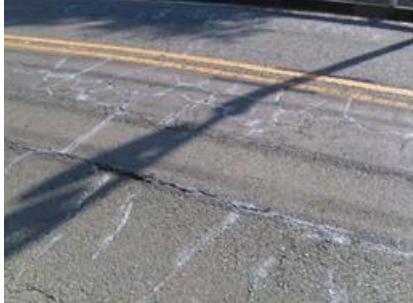
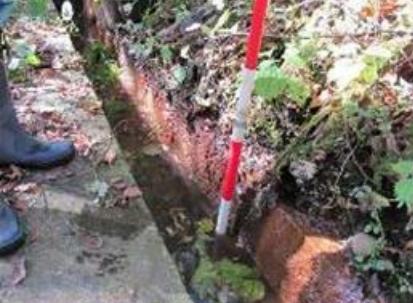
排水施設の変状

構造物名 盛土		構造物名 盛土
	理由 切盛り境や沢筋、横断排水管周辺部に亀甲状の亀裂が生じている。		理由 排水工の目地部分の開口部から湧水が見られる。
