落下物対策の強化策(報告書)
(案)

平成30年3月

落下物防止等に係る総合対策推進会議

落下物対策の強化策(報告書)

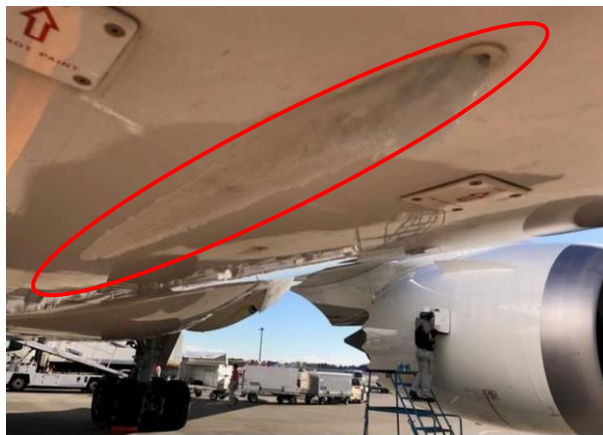
図 3-3 胴体ドレインへの着氷事例

氷塊形成のメカニズムとしては、飛行中一時的な不具合やゴミの詰りによりドレインバルブが正常に閉じずに液体が流れ出てしまった場合、一定高度以下で機体内外の差圧が減少し、ドレインバルブが開き、液体が流れ出た際に外気温が低い場合の2つが考えられる。（図 3-3 胴体ドレインへの着氷事例）

ドレインバルブは、各機種ともに定期整備時の点検清掃が義務づけられており、確実な整備作業により当該バルブの機能を維持し、飛行中の機外への漏水を防ぐことが着氷の減少につながると考えられる。また、貨物室内に水分を侵入させない

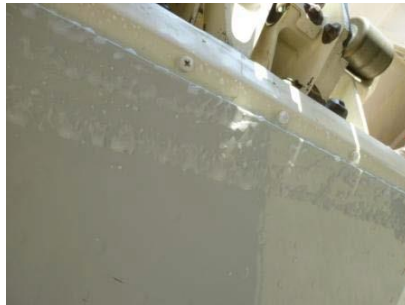
図 3-4 貨物室ドア下部縁沿い着氷事例

貨物室ドアへの着氷については、搭載貨物の水漏れ・積雪により引き起こされると考えられるため、貨物搭載時の十分な水分除去や貨物の適切な梱包が重要であり、以下の点に留意すべきである。

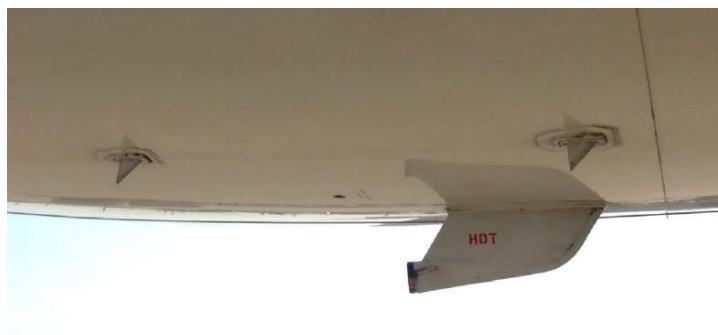
図 3-5 ドレインマスト

ドレインマストは、ギャレーや化粧室にて使用された液体を排出するために装備されているが、飛行中は常に加熱されており、液体が凍らないよう制御されている。この加熱機能の故障などの原因により、氷塊が形成される可能性がある。整備の際に当該箇所の加熱機能が正常に作動することを確認することが重要である。
