# 下水道圧送管路における 硫酸腐食箇所の効率的な調査技術

国土交通省  
国土技術政策総合研究所  
National Institute for Land and Infrastructure Management

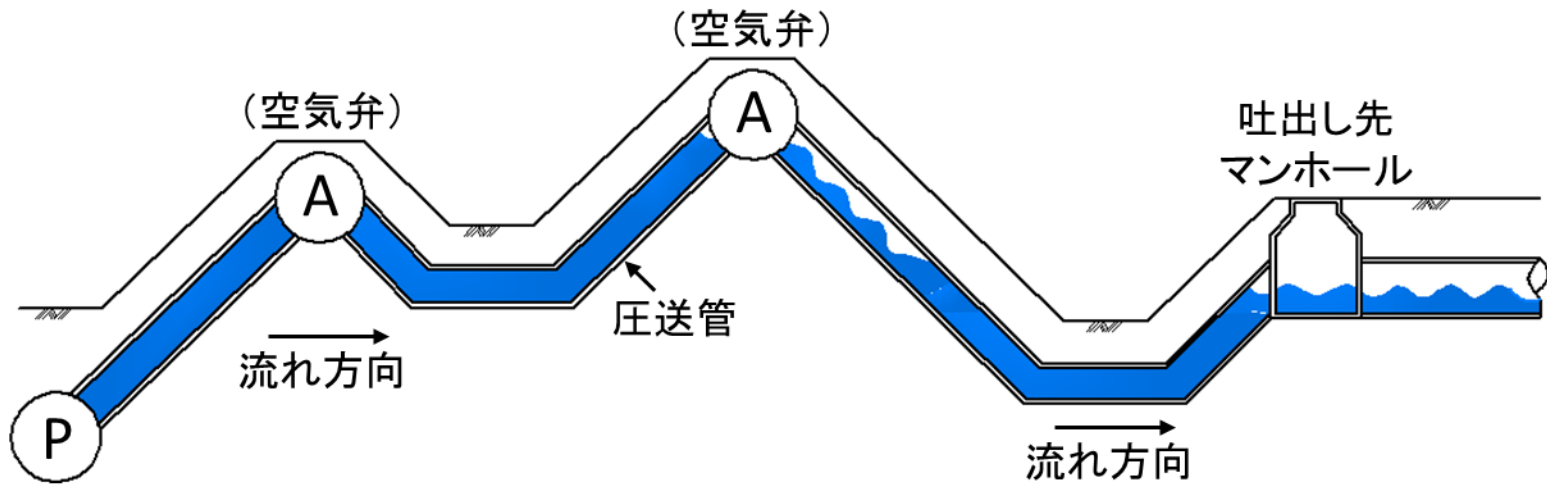
- ポンプ設備から下水を圧力輸送するための管路施設。
- 自然流下管きょより管径が小さく済み、道路の縦断線形（起伏）に合わせたこう配設定が可能であり、長距離圧送も可能。
- 管内圧力により、管の破損時期と間を置かずに汚水溢水や道路陥没事故に直結する可能性がある。

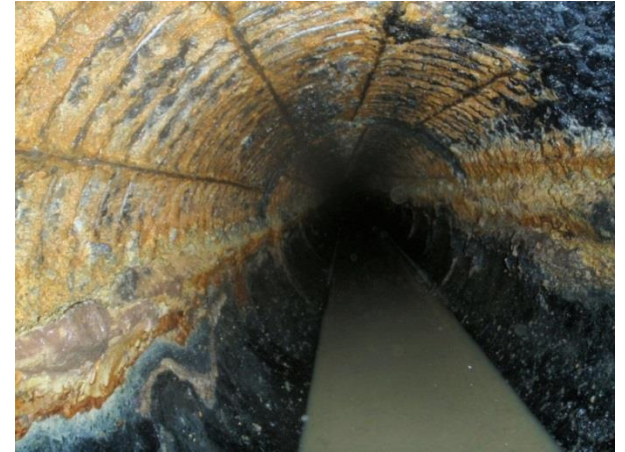
コンクリート管の腐食例

下水が長期間嫌気状態に置かれると、嫌気性細菌が繁殖し、**硫化水素**を生成する。落差・段差、圧送管吐き出し先の下流等、下水が攪拌されるところで、水中の硫化水素が空気中に放散され硫酸となり、管を腐食させる。**腐食の進行スピードは速く、供用後10年をたたずに管が損傷する事例もある。**

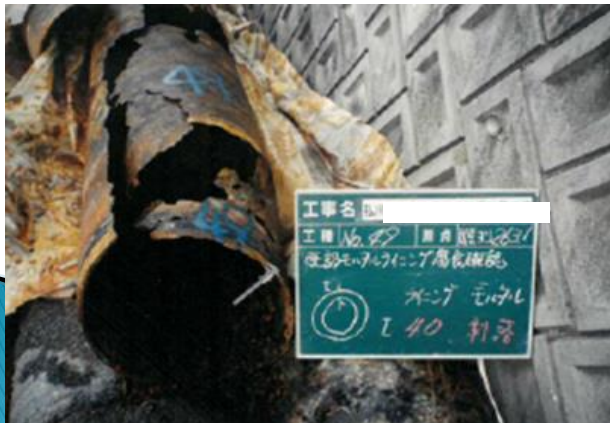
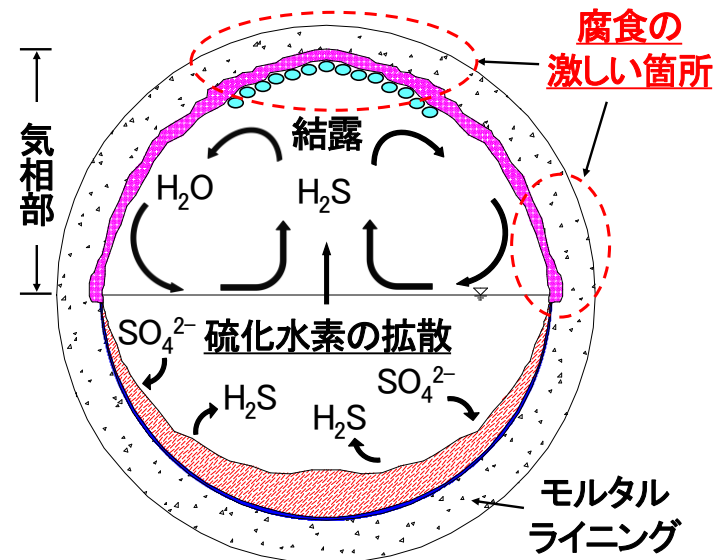
圧送管路で硫酸腐食が発生するのは、以下の3つの条件が重なった場合。

- ①管路内に気相部が存在
- ②新鮮な空気の出入りがある
- ③耐食性に乏しい管材を使用

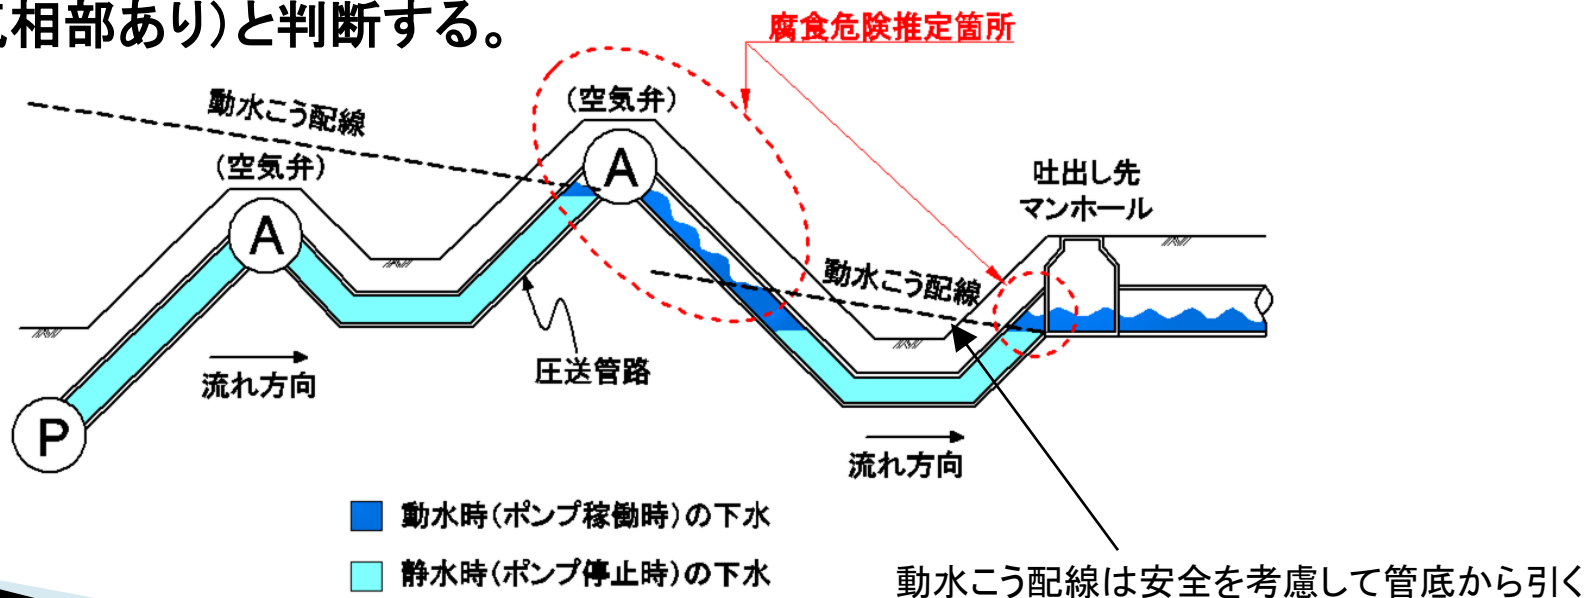
- ・腐食のメカニズムに着目し、任意の圧送区間内に気相部が存在するかどうかの机上検討を行う。
- ・気相部有無は、管路の位置が動水こう配線より高いか低いかで判断する。
- ・ポンプ稼働時、動水こう配線より低い箇所では管内は満流、高い箇所では非満流(気相部あり)と判断する。

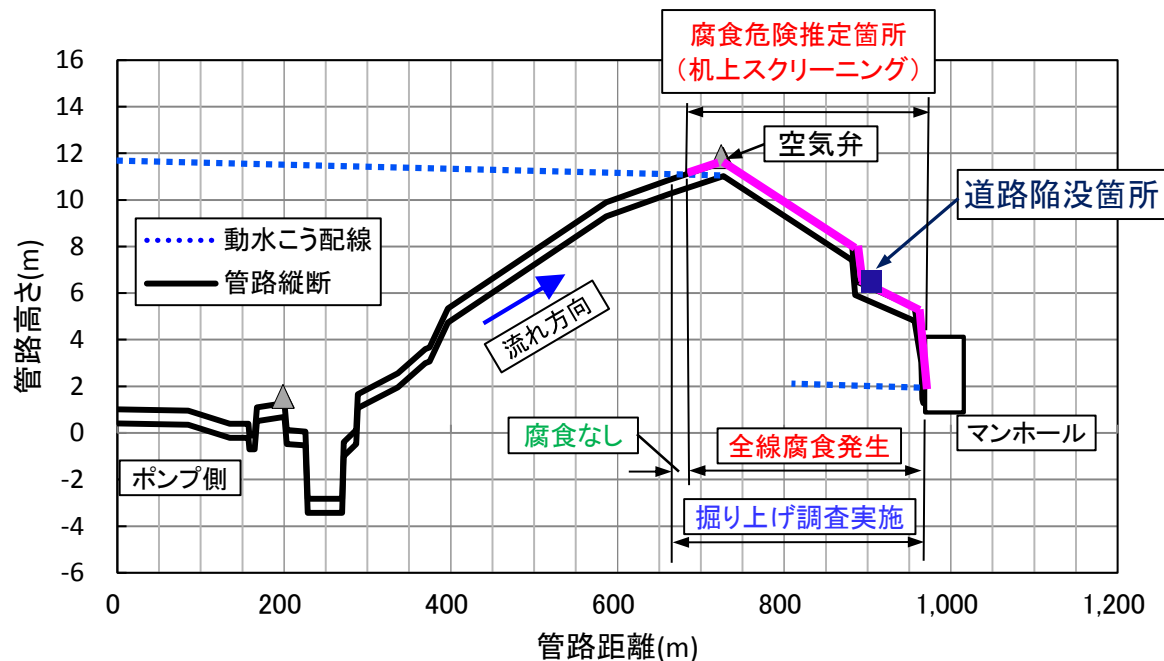
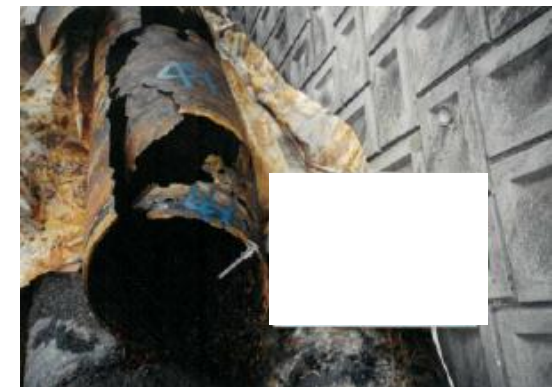
(D市: 管径600mm × 管路長970m, モルタルライニング)

机上スクリーニングの腐食危険推定箇所で、道路陥没が発生していた。  
D市では、道路陥没発生後に約300mの範囲で管路を掘り上げ、管内面の腐食調査を実施。腐食危険推定範囲(内面防食モルタルライニング)は、全線で腐食が確認された。

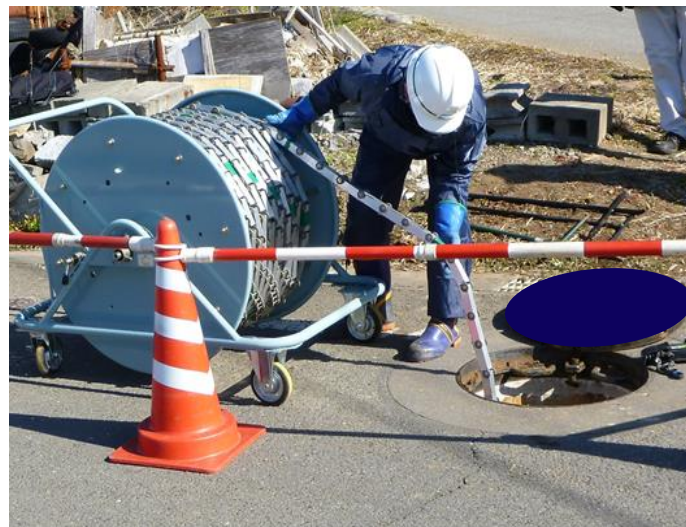
調査機器(ガイド挿入式カメラ)を空気弁(口径75mm)から圧送管路内に押し込み、管頂側約180°の範囲をビデオカメラで連続的に撮影し、画像をパソコンに記録

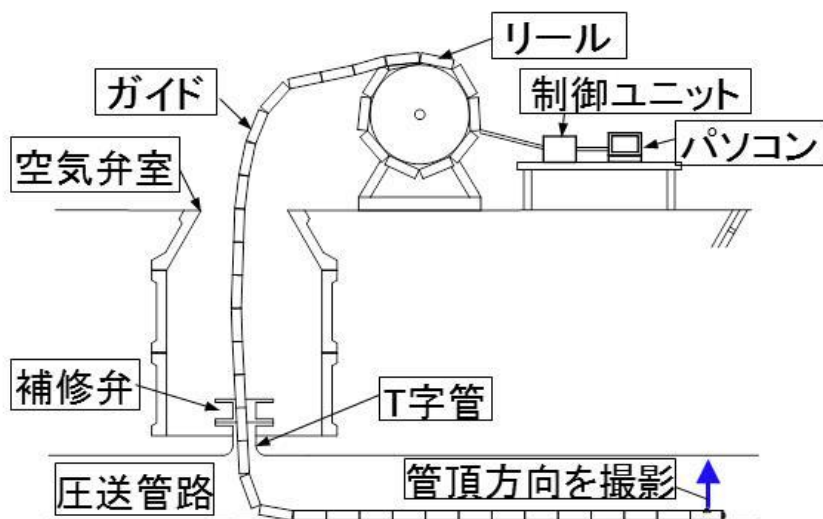
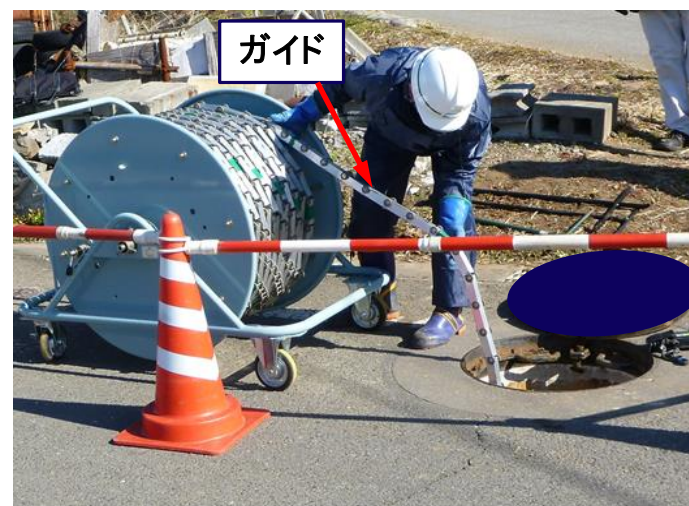
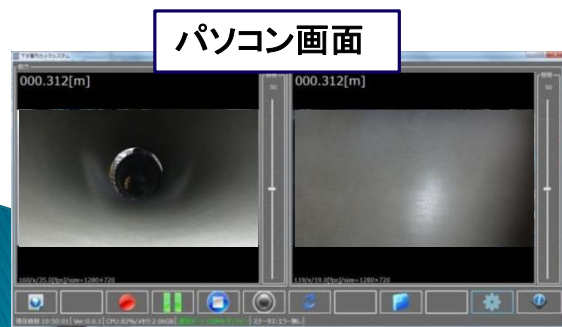
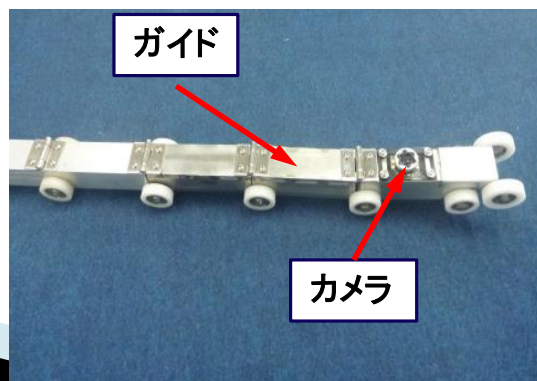
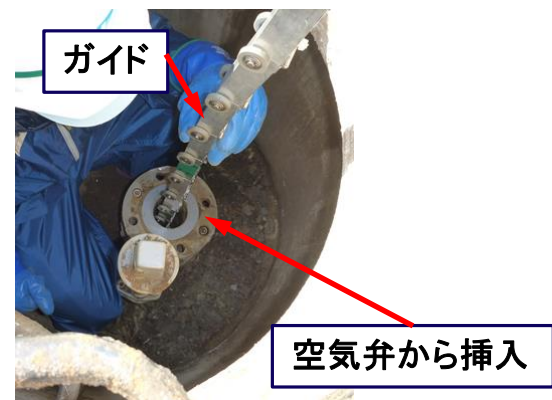
視覚調査は、空気弁（口径75mm）または吐出し先マンホールから挿入可能な調査機器を圧送管路内に押し込んで、管頂側約180°の範囲をビデオカメラで連続的に撮影した画像をパソコンに記録する。

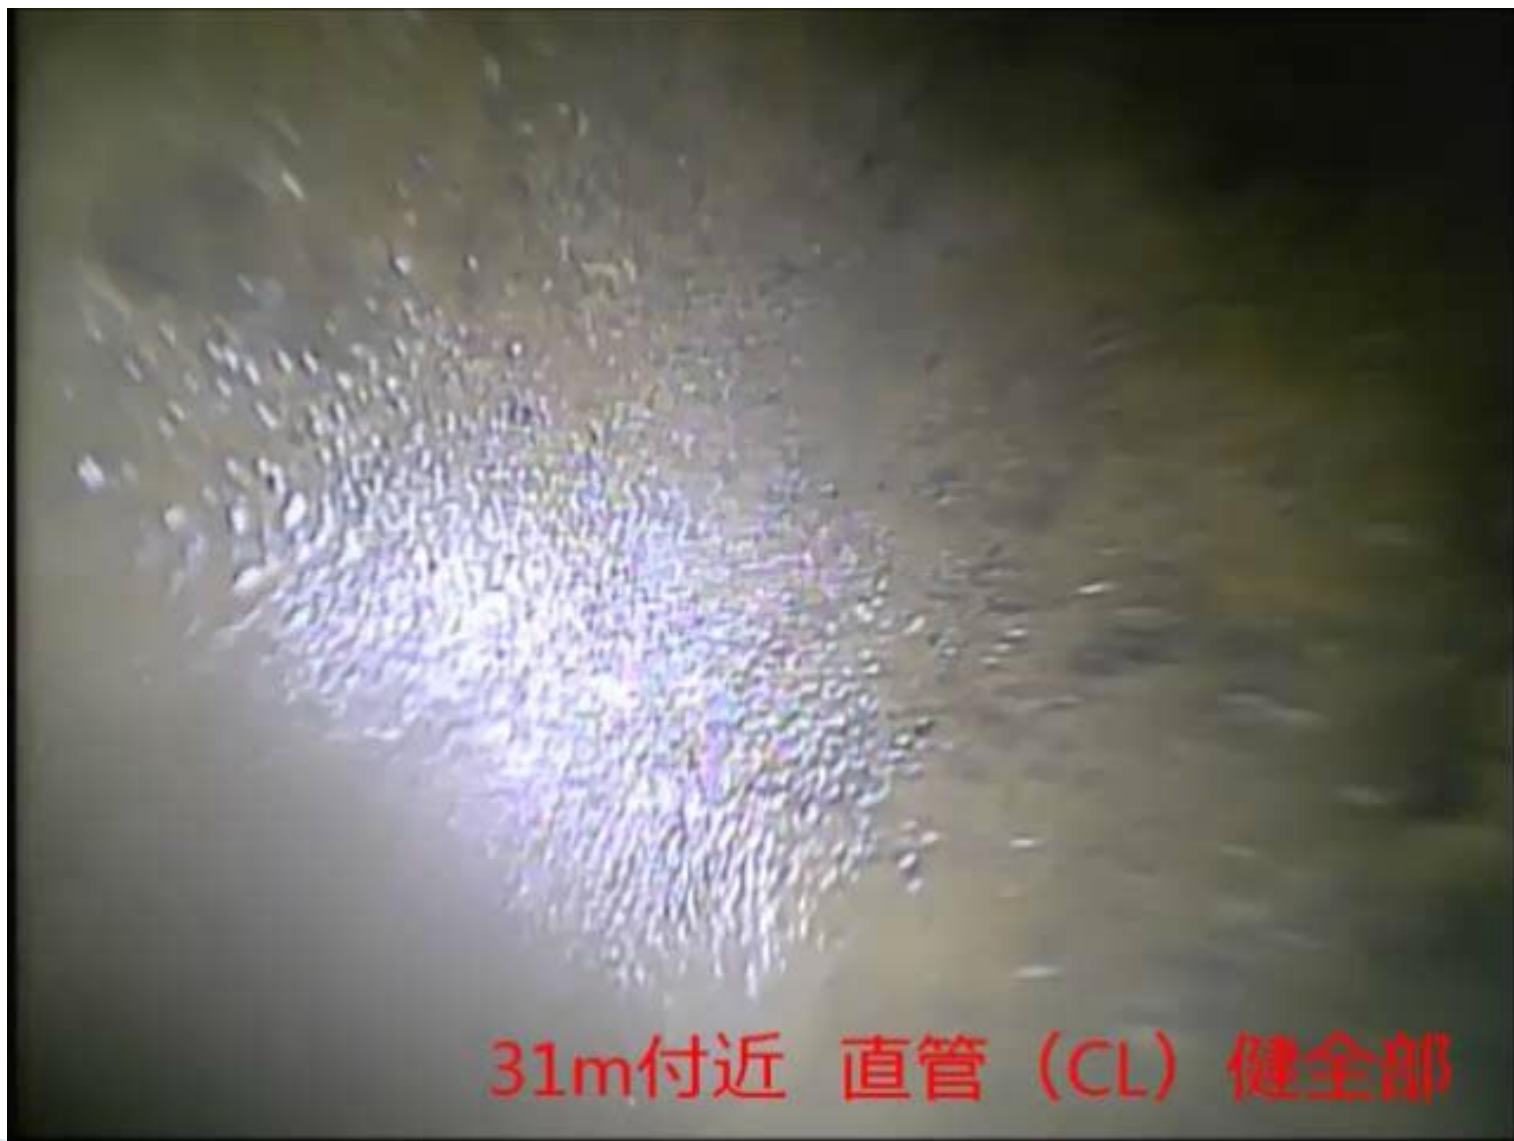
31m付近 直管 (CL) 健全部

- 空気弁(口径75mm)から調査機器を挿入し, 1.5時間以内に約30mの範囲を調査できた。
- 管頂側約180° を撮影でき, 撮影された画像は鮮明で管内の劣化度を診断できた。
- 全ての実証フィールド管路(腐食危険推定箇所)で, 実際に管内面腐食発生が確認された。

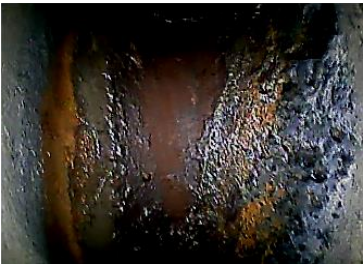
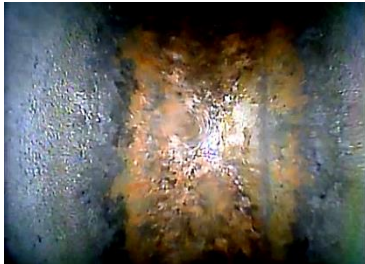
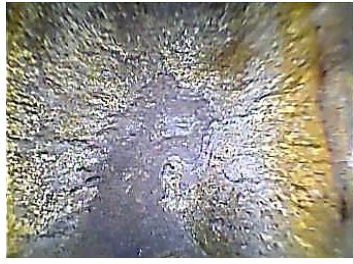
実証フィールド管路(2流域下水道, 3市の計6管路)での実証研究で, 管内の劣化度は, 概ね下表のようにランク分けできることを確認した。

| <p><b>Aランク(重度)</b></p> <p><b>鉄部腐食</b></p> | | | |

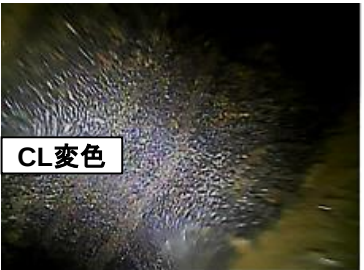
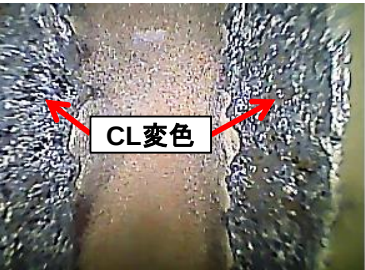
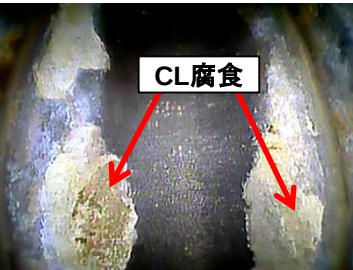
| <p><b>Bランク(中度)</b></p> <p><b>モルタルライニング<br/>(CL) 変色, 腐食</b></p> | | | |

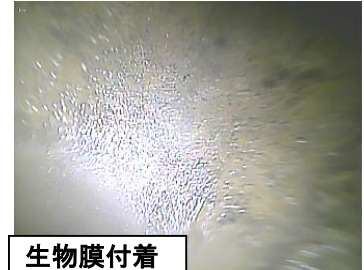
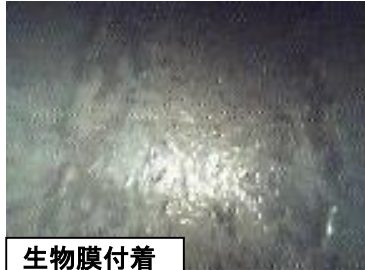
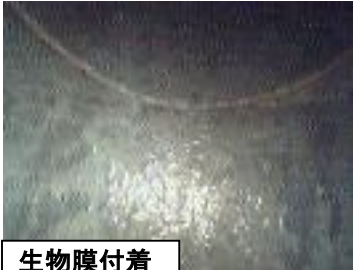
| <p><b>異常なし</b></p> <p><b>モルタルライニング<br/>全面均一</b></p> | | | |
