## ② 1 階の工事

## 内視鏡調査結果

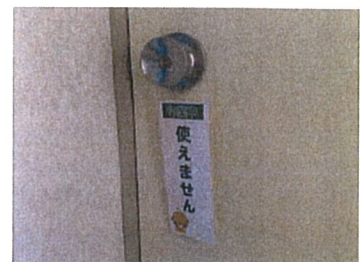
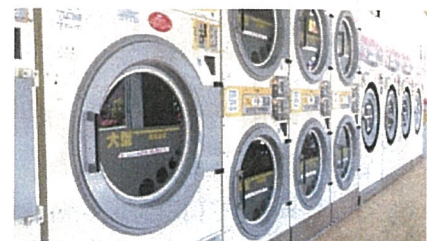
なお、排水制限の時間はトイレ、流し台、洗面所、浴室が使えませんので、計画的な作業をお願いします。（右の写真のように表示します）
