防災拠点等となる既存建築物の事例

神奈川県庁(新庁舎:免震改修・増築、本庁舎:耐震改修・第二分庁舎:制震改修)

青森県庁舎(南棟、東棟、議会棟) 改修計画

静岡県庁(本館:耐震補強、東館:制振改修、西館:免震改修)

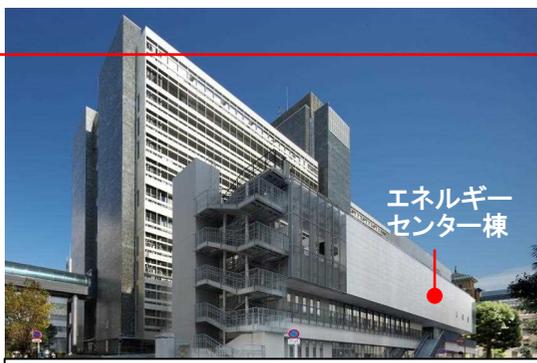
第二分庁舎
既存の建築物に制震ブレースを設置し、構造を補強

●第二分庁舎は、平成5年建設。災害対策本部を設置。東日本大震災時、サーバー室の免震床が想定以上に揺れて破損したため、新耐震基準ではあるが、制震ダンパーによる耐震補強を実施。サーバー室は、災害対策本部の直下にあったため、サーバー室を、災害実働部隊のスペースに変更し、災害対策本部と一体として活用できるようにした。サーバー室は第二分庁舎外に移設。

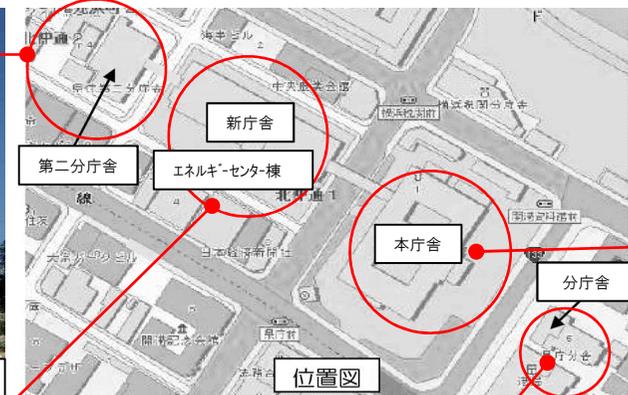
新庁舎
既存建築物を地下1階柱頭免震化。隣接してエネルギーセンター棟を増設

【新庁舎】
●新庁舎は、昭和41年建設の坂倉準三設計の建築物。地下1階柱頭免震構造に改修。全ての天井、特定天井の耐震改修も実施。
●敷地内の駐車場に「エネルギーセンター棟」(免震構造)を増築し、新庁舎の地下1階にあった電気室等をエネルギーセンター棟へ移設。地下1階を駐車場に用途変更。
●「エネルギーセンター棟」においては、津波浸水を考慮し、電気室等を3、4階に配置し、2階を一時避難場所として活用。
●改修工事にあわせ、既存不適格部分を現行法へ適合、老朽化対策のリニューアル工事も実施。

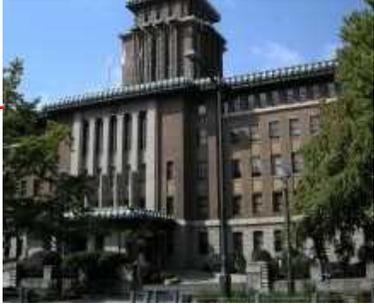
本庁舎
歴史的建築物を外観等の意匠に影響を及ぼさないように耐震改修

【本庁舎】
●本庁舎は、昭和3年建設の国登録有形文化財。外観等の意匠に影響を及ぼさないことを最優先とし、 I_s 値 ≥ 0.6 を満足する耐震改修を実施。

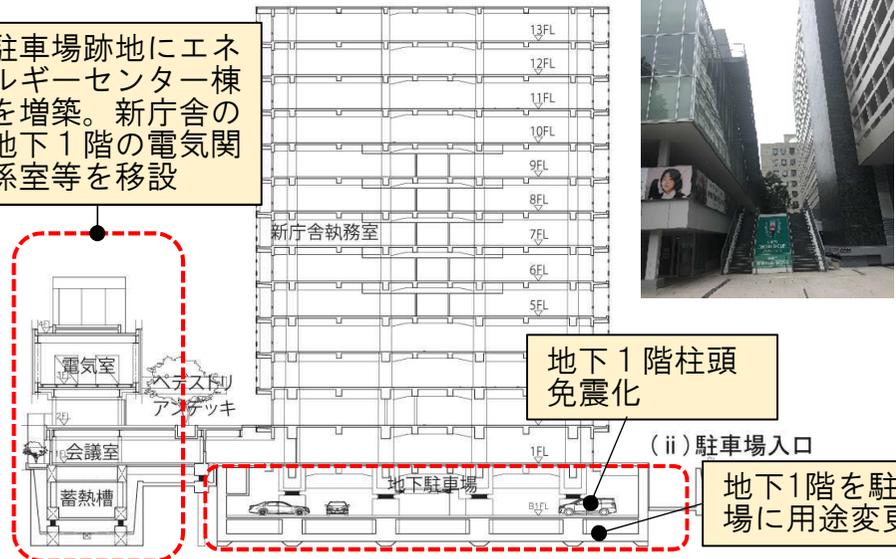
□新庁舎断面図

駐車場跡地にエネルギーセンター棟を増築。新庁舎の地下1階の電気関係室等に移設

エネルギーセンター棟(左側)

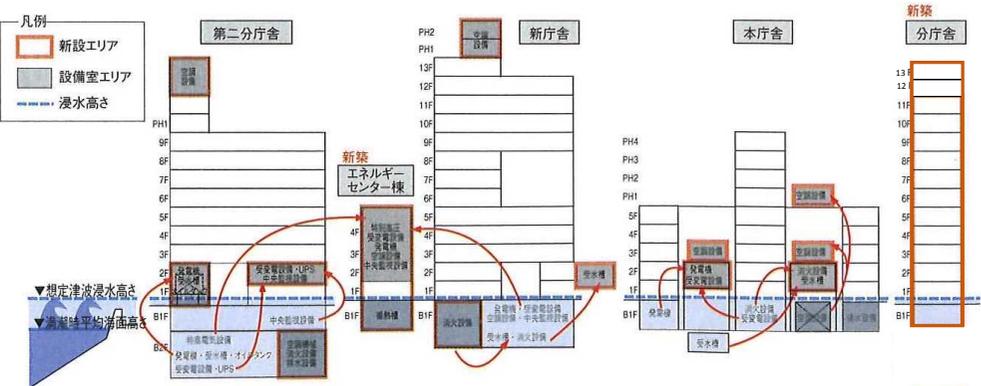
- 新庁舎に増築したエネルギーセンター棟から各庁舎へ電力を供給。各庁舎の地下階に設置された電気設備、自家発電設備等を地上階に移設し、バックアップ機能を確保。
- 地下階に設置された受水槽、消火設備を2階レベルに移設。受水槽を2箇所配置し、別システムを確保。

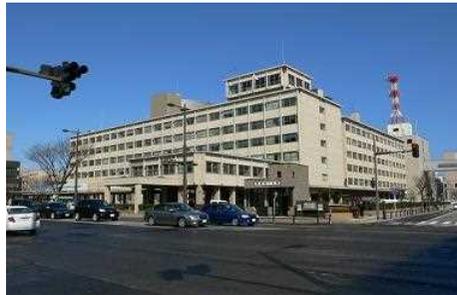
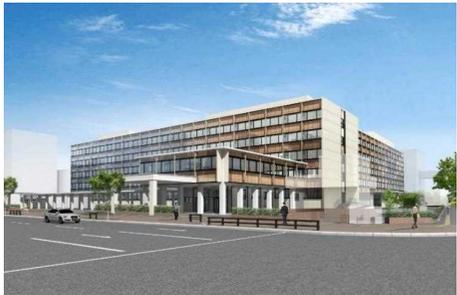
□改修前後の比較(南棟、東棟、議会棟)

改修前	改修後
外観

階数	地上8階・地下1階	地上6階・地下1階
延床面積	約28,000㎡	約25,000㎡
構造	SRC造

●南棟、東棟、議会棟では、改修により耐震安全性の目標のⅡ類を満たす耐震性を確保。南棟と東棟では、6階以上を減築することで補強量を減らし、執務空間を分断することなく耐震性の向上を図った。

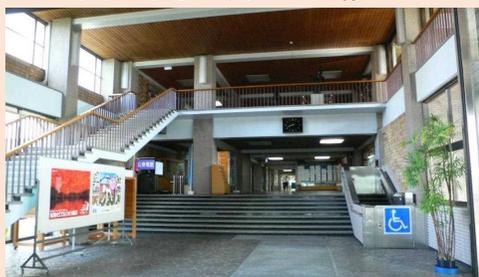
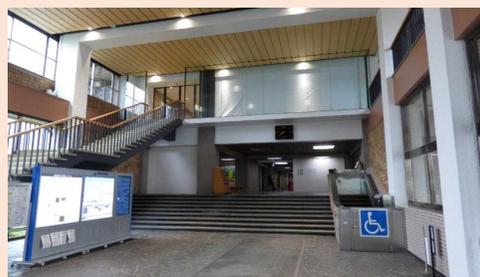
□正面玄関天井の改修

- 特定天井に該当する正面玄関及び議場の天井は、構造体と天井支持部材を一体化（準構造化）して耐震性能を確保。一般執務室・地階廊下等は吊天井をやめて直天井とした。

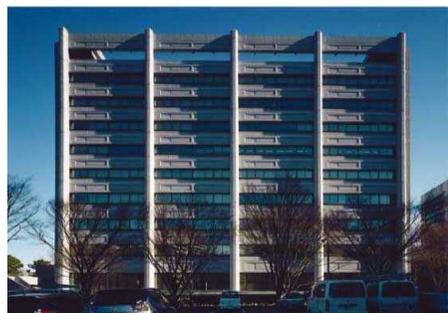
西館
積層ゴムと十字形転がり支承を組み合わせることでモーメント抵抗させた1階免震改修

- 改修工法の検討にあたり、被災後の県庁機能の維持、改修工事中の執務機能の維持を重視し、中間層免震工法を採用。免震層設置位置においては、工事内容や建築計画への影響（駐車場機能の維持）等を比較検討。大地震時に免震効果が発揮できるように点検要領も策定。
- 免震改修により、非構造部材の大部分は未改修で済んだが、外部PCa板ファスナーを改修。
- 建築設備においては、各階の水熱源ヒートポンプエアコンを耐震固定。
- ライフラインの途絶対策として、給水方式を高置水槽方式から加圧給水方式に、各階の湯沸室の給湯をガス方式から電気方式に変更。執務室の照明、コンセントの1/4を発電機電源化。

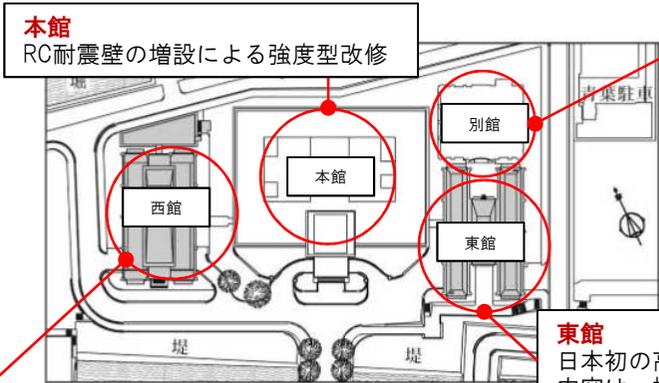
本館
RC耐震壁の増設による強度型改修

● 文化的建築物の価値を損なわないため、南北外壁に耐震壁を設けない改修を実施。

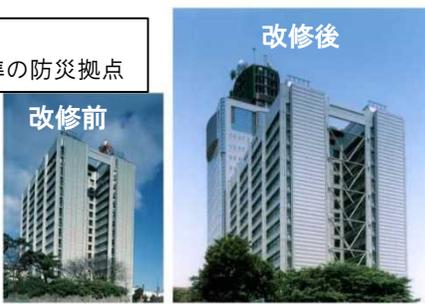
東館
日本初の高層庁舎建築物で、外装に大ラーメン架構を採用等。改修内容は、極低降伏点鋼ブレースを用いた制振改修

- 既存のSRC造ラーメン構造の意匠を損なわないように、スレンダーに見える二重鋼管ブレースを用いて制振改修を実施。
- 改修に併せ、別館に一部機能を配置（別館との機能分担）。
- 外装サッシ、外装PCa板、内装ALC間仕切の非構造体においては、大地震時の層間変形角に追従できるように、ファスナーを改修。天井も耐震改修。

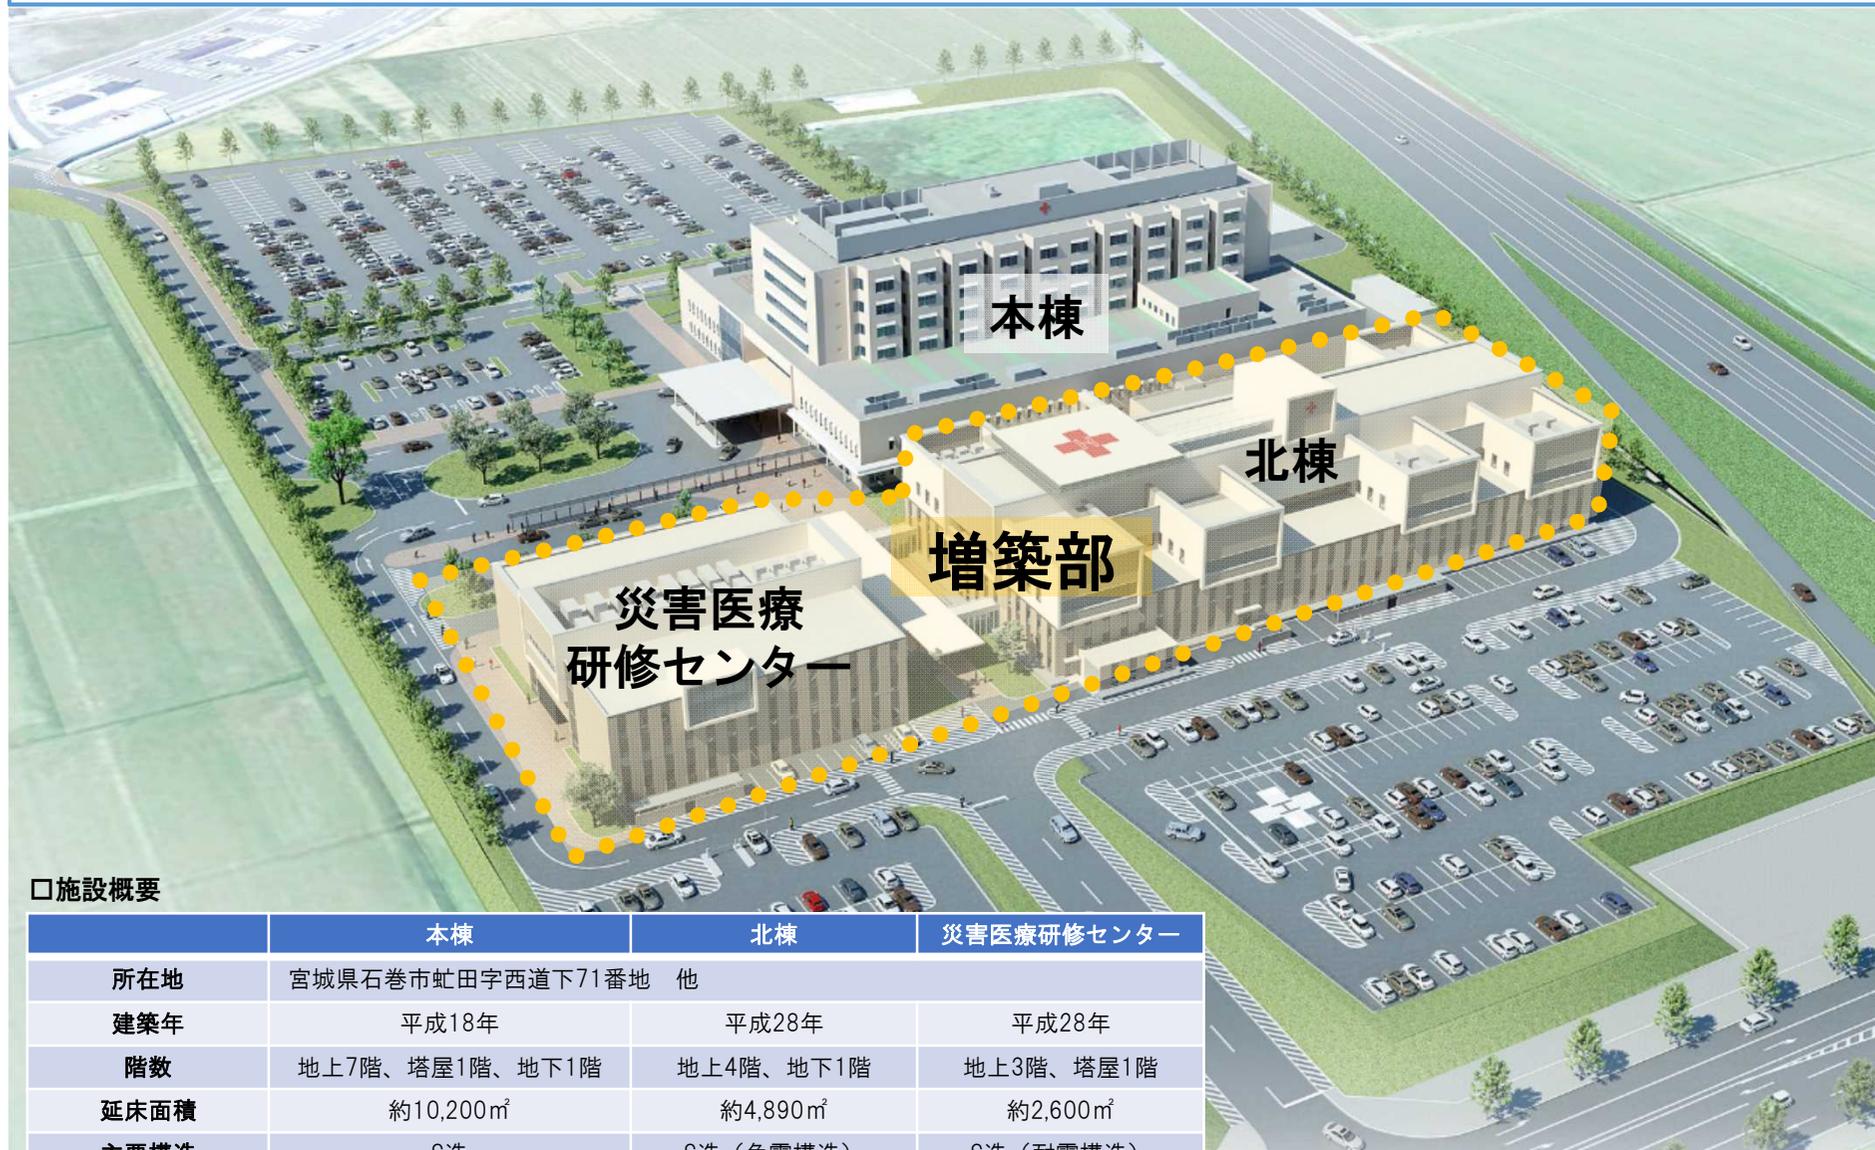
本棟は、免震構造。東日本大震災では地震と津波を経験したが、防災拠点機能を継続。被災経験に基づいて、本棟の計画を検証し、北棟と災害医療センターの増築計画に反映した。

- ・北棟は本棟と同じ免震構造を採用。
- ・長周期地震動を考慮した免震材料を選定。（大地震時の軸力変動の少ない中央付近に弾性すべり支承、外周部に積層ゴムアイソレーターを配置。鋼製U型ダンパーも配置。）

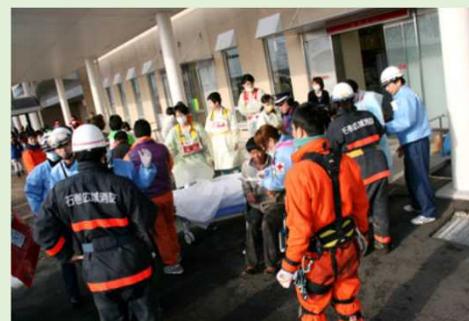
←本棟のエントランス大庇の下でのトリアージ

- ・津波が旧北上川を遡上し、病院周辺は浸水。浸水履歴を考慮して3mの盛土を行ったことが津波浸水に功を奏す。
- ・11台全てのエレベーターが停止。復旧にはエレベーター保守資格者の点検が必要なため、復旧できたのは3日後。その間、階段による人海戦術で食事や薬を運搬。
- ・増築前、ヘリポートの位置は地上。（フラットにアクセスでき、3日間で64機が発着）
- ・ヘリポートを屋上に設ける場合、エレベーターの停止を考慮すべき。
- ・免震構造の本棟は、被害が軽微。
- ・本棟エントランスの大庇が雨除けとなり、トリアージスペース※として活躍。
- ・外来エリアに医療ガスのアウトレットを設置しており、簡易な救急医療行為ができた。
