堤防等河川管理施設及び河道の点検要領

平成28年3月

国土交通省 水管理・国土保全局
河川環境課

II. 堤防の点検

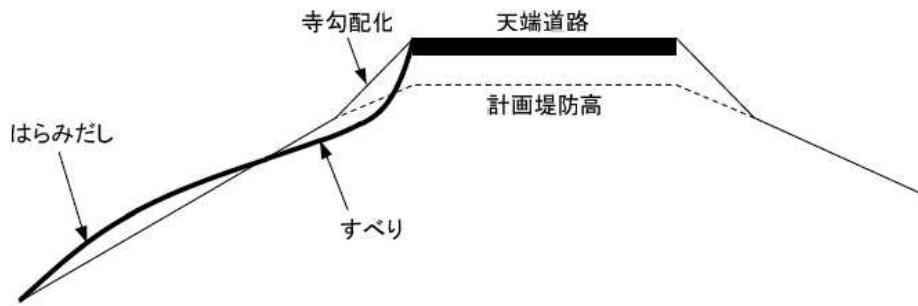
図 2.1 はらみだし・寺勾配のイメージ図

- ・ 陥没、はらみだし、法崩れ、寺勾配化といった表法面の変状は、降雨、洪水、地震等の外力作用によって堤体の崩壊につながる可能性があるため、特に注意が必要である。(図 2.1 及び図 2.2 参照)
- ・ 法面の陥没、はらみだしについては、草丈が高い場合は発見が困難であるため注意が必要である。
- ・ 余盛や天端道路の整備、天端の補修等を実施した箇所は、法肩部付近が寺勾配化や法崩れ等を生じやすくなるため注意する。
- ・ はらみだしは、上下流の状況と比較すると分かり易い。

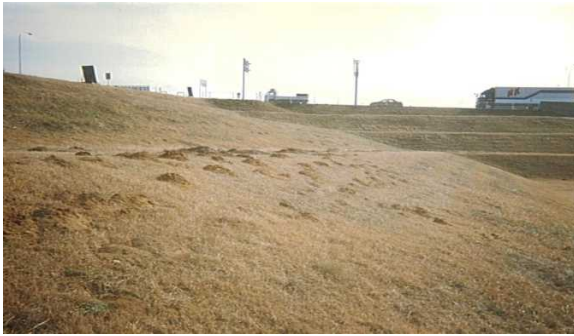
図 2.3 モグラ塚の例

- ・ モグラ穴は餌のある堤体表層付近に存在する事例が多く、モグラ塚と呼ばれる掘り進んだ土が塚状になっていることが多い（図 2.3 及び図 2.4 参照）。その場合、塚の土に見合う分の地下空洞が形成されており、降雨に伴う陥没の発生、降雨や流水の侵食による空洞の拡大、それらに起因する法面崩壊が生じることが懸念される。また、空洞部分が侵食を受け、空洞部分が堤体内の主要な水みちの誘因となって、洪水時に大量の土砂が堤脚付近に噴出したと考えられる事例もある。
- ・ 法面のモグラ穴周辺部では、流水によって集中的に侵食されやすく、植生が流失してしまうために、堤体の弱点箇所となる場合がある。
- ・ モグラ塚を発見したら、ピンポール等によって空洞化の程度を調べ、塚周辺を歩き、大きく足が沈み込むようなことがないかについて点検を実施する。
- ・ 法尻付近についても法面同様に点検を実施する。
- ・ 動物（キツネ等）によっては、穴の掘削長が深い場合があるため留意する。（図 2.5 及び図 2.6 参照）

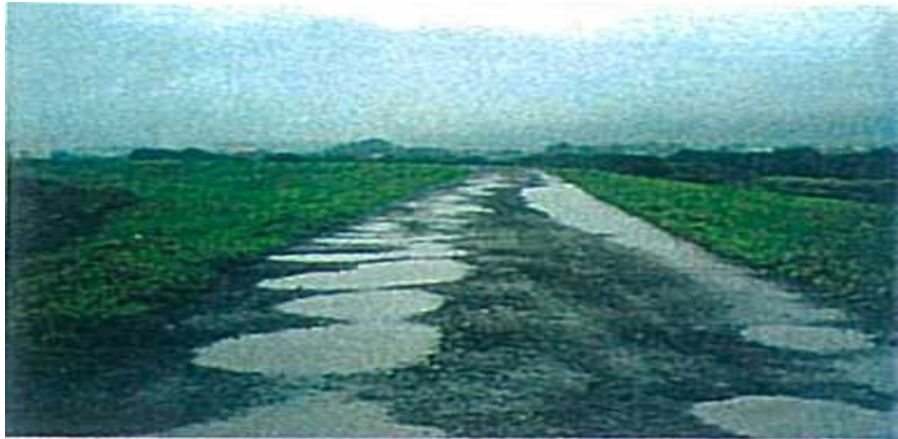
図 2.7 天端に生じた水たまり

- ・ 不陸、わだち等により天端が凹形状で、雨水排水がたまる箇所は、堤体への浸透を助長したり、排水が肩部分の低い箇所に集中し、その集中した流出水により法面が侵食されることがある。
- ・ 天端にはこのような排水不良の箇所が極めて多く、雨水の堤体への浸透や法面の侵食を助長することになり、堤防の弱体化につながるため注意が必要である。天端の凹凸は降雨時に水溜まりとなる（図 2.7 参照）ため、降雨時あるいは直後の河川巡視の状況と併せて判断するとよい。
- ・ 碎石や砂利等を敷いた天端では、車両の通行等によりわだち部で碎石や砂利等が堤体に押し込まれて、碎石や砂利混じりの土層が陥入したような状態になる場合がある。この層が堤体への浸透を助長することになるため注意が必要である。
- ・ 不陸、車両のわだち等も含め、排水不良になっていないかについて点検を実施する。
- ・ 天端が舗装されている場合には、舗装下の空洞、陥没の徴候にも留意する。

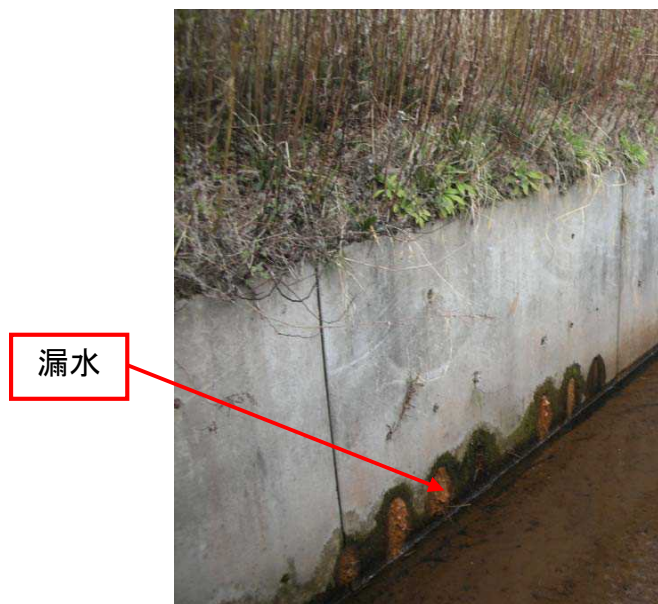
図 2.8 堤脚水路からの漏水

- ・ 洪水時に堤脚水路の変形箇所や継目から漏水や噴砂がある場合（図 2.8 参照）は、堤脚水路が透水層を遮断している可能性がある。
- ・ したがって、堤脚水路と法尻の間に基礎地盤漏水や噴砂等がないか、よく注意しておく必要があるとともに、堤脚水路継目の漏水や噴砂の量に、目に見えるような急激な変化がないかについて点検を実施する。
- ・ 堤脚水路の法線のゆがみや縦断変形などは、堤体の変状に起因している場合があるため注意が必要であり、こうした変状がある場合には経年的に観察する必要がある。
