静岡県庁（本館：耐震補強、東館：制振改修、西館：免震改修）

— 東海地震に対応する、行政機能の維持を図るための防災拠点建築物としての整備

青森県庁舎（南棟、東棟、議会棟）

—— 減築により耐震性能を確保。部局を再配置し、隣接する各棟で防災拠点機能を分担

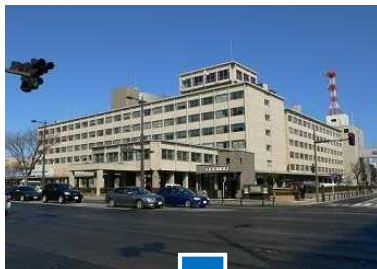
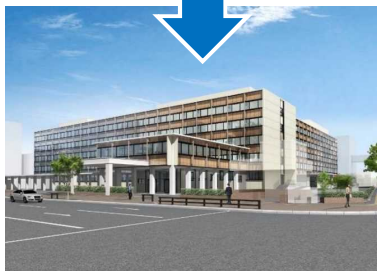
写真・図一 改修前後の比較

【改修前】
 階数：地上8階
 地下1階
 延床面積：約28,000㎡
 構造：SRC造

【改修後】
 階数：地上6階
 地下1階
 延床面積：約25,000㎡
 構造：SRC造

改修にあたっては、コンクリートの中酸化や鉄筋の腐食が進行していないこと、南棟6階のコンクリート強度が低いこと等を踏まえ、南棟・東棟の減築も含めた改修方法が検討され、耐震補強量や改修工事費、維持管理費が削減でき、減築部分の床面積が削減可能面積の範囲内であることから、減築と耐震補強を組み合わせた改修方法を採用するに至った。

- 南棟、東棟、議会棟では、耐震安全性の目標をⅡ類として改修を計画した。
- 南棟と東棟では、6階以上の減築によって建物重量を減らし、必要補強量を約70%削減したことで、執務空間を分断することなく耐震性の向上を図った。
- 鉄筋コンクリートの耐力壁（一部既存耐力壁の増打ち）、鉄骨の補強材を設けることで目標耐震性能を確保した。
- 基礎構造及び基礎杭については、構造計算により構造安全性に問題がないことを確認した。

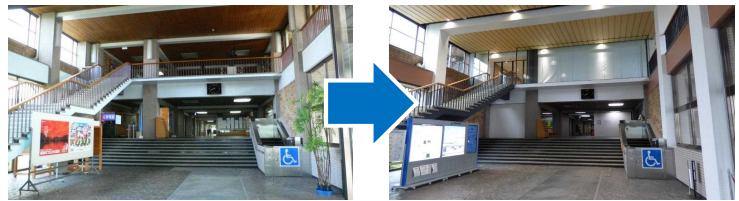
- 特定天井に該当する正面玄関及び議場の天井は、構造体と天井支持部材を一体化（準構造化）して耐震性能を確保した。
- 一般執務室・地階廊下等は吊天井をやめて直天井とした。

写真一正面玄関の特定天井の改修（左：改修前、右：改修後）

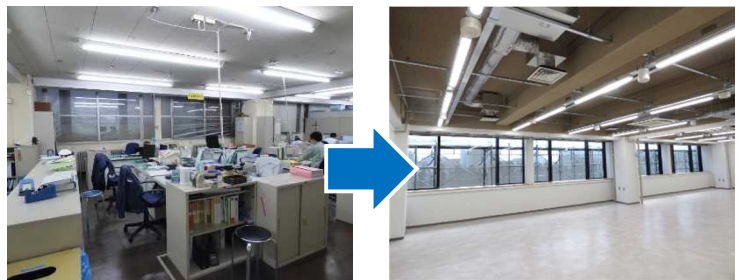
写真一執務室の直天井化（左：改修前、右：改修後）
