## 事例集コンテンツ（最終案）

# 神奈川県庁舎

(新庁舎：免震改修・増築、本庁舎：耐震改修・第二分庁舎：制震改修)

## —— 各庁舎の構造特性に応じた改修等を実施した防災拠点建築物

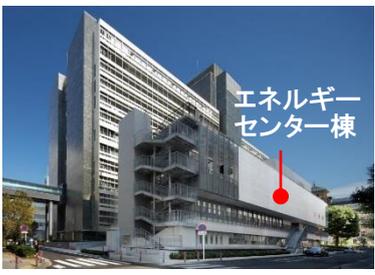
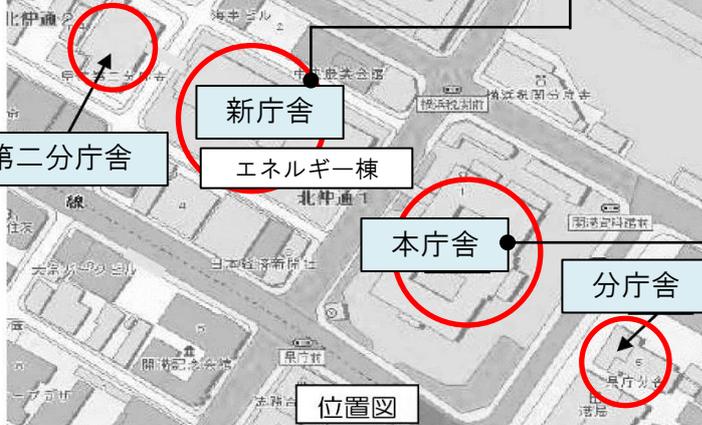
図一神奈川県庁舎配置図

**第二分庁舎**  
既存の建築物に制震ブレースを設置し、構造を補強

**新庁舎**  
既存建築物を地下1階柱頭免震化。駐車場跡地にエネルギーセンター棟を増築

**本庁舎**  
歴史的建築物を外観等の意匠に影響を及ぼさないように耐震改修

**分庁舎** 建替え中  
(2020年9月完成予定)

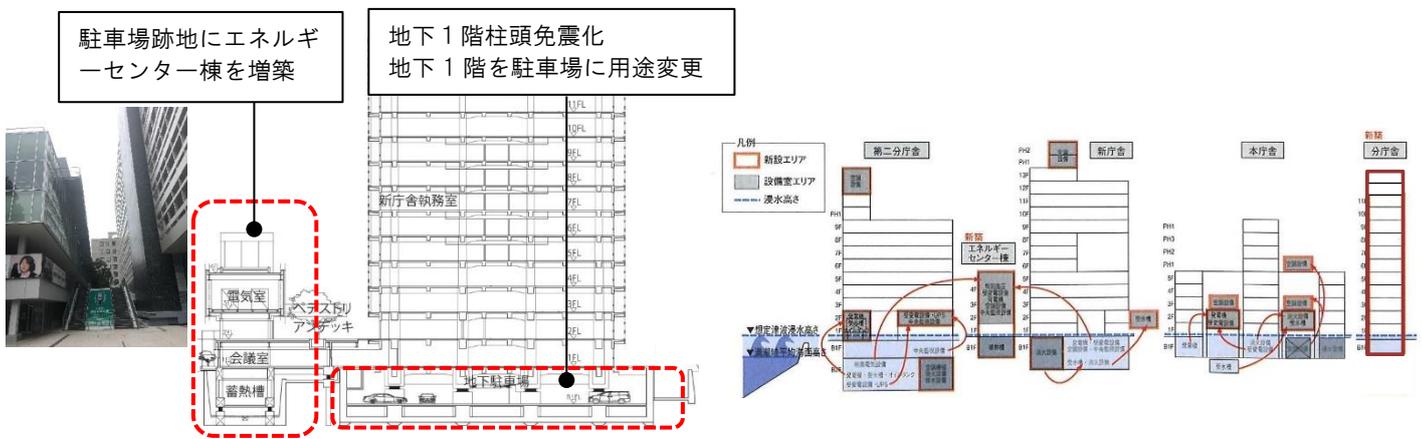
写真－エネルギーセンター棟

図－新庁舎断面図

図－電気室等の津波対策概念図

- 新庁舎：敷地内の駐車場に「エネルギーセンター棟」を増築し、新庁舎の地下1階にあった電気室等をエネルギーセンター棟へ移設。エネルギーセンターの電気経路が複数ルートで3庁舎に接続し、バックアップ電源としている。

「エネルギーセンター棟」においては、津波浸水を考慮し、電気室等を3、4階に配置し、2階を一時避難場所として活用。地下階の受水槽を2階レベルに移設。受水槽を2箇所に分けて配置、別システムにしている。

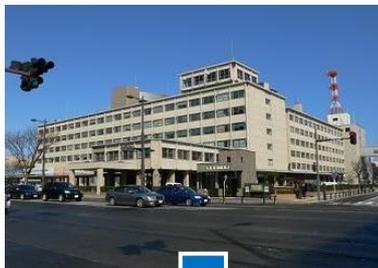
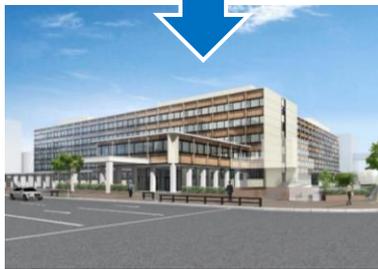
写真・図一 改修前後の比較

**【改修前】**  
階数：地上8階  
地下1階  
延床面積：約28,000㎡  
構造：SRC造

**【改修後】**  
階数：地上6階  
地下1階  
延床面積：約25,000㎡  
構造：SRC造

- 南棟、東棟、議会棟では、耐震安全性の目標をⅡ類として改修を計画。
- 南棟と東棟では、6階以上の減築によって建物重量を減らし、必要補強量を約70%削減したことで、執務空間を分断することなく耐震性の向上を図る。
- 鉄筋コンクリートの耐力壁（一部既存耐力壁の増打ち）、鉄骨の補強材を設けることで目標耐震性能を確保。
- 基礎構造及び基礎杭は、構造計算により構造安全性に問題がないことを確認。

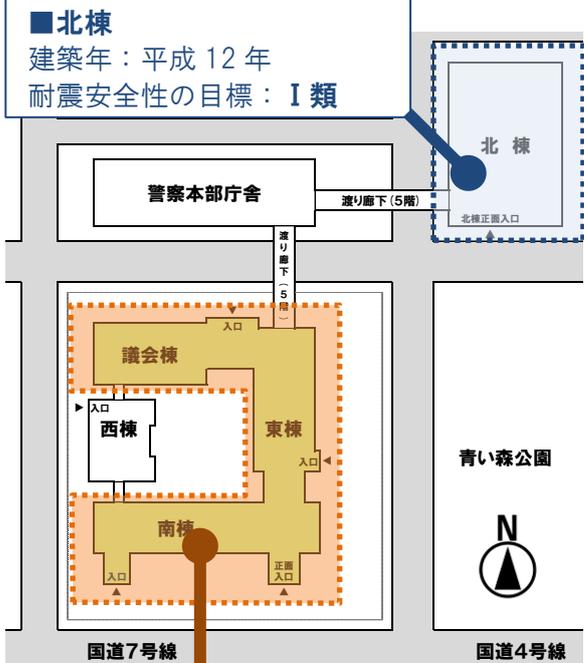
図一 青森県庁舎 配置図

**■北棟**  
建築年：平成12年  
耐震安全性の目標：I類

**■南棟、東棟、議会棟**  
建築年：昭和35年（平成27～30年改修）  
耐震安全性の目標：II類

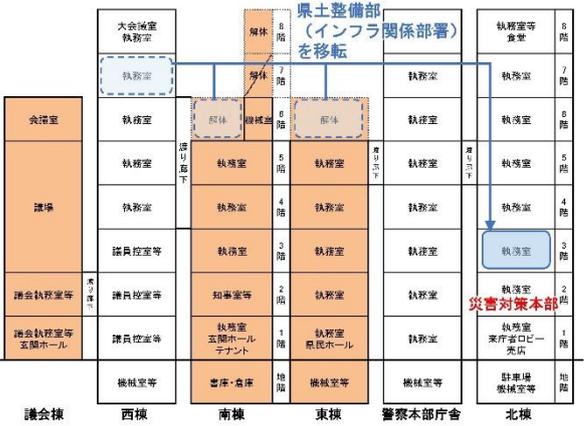
図一 青森県庁舎改修工事 断面図  
（オレンジ色部分が改修対象）

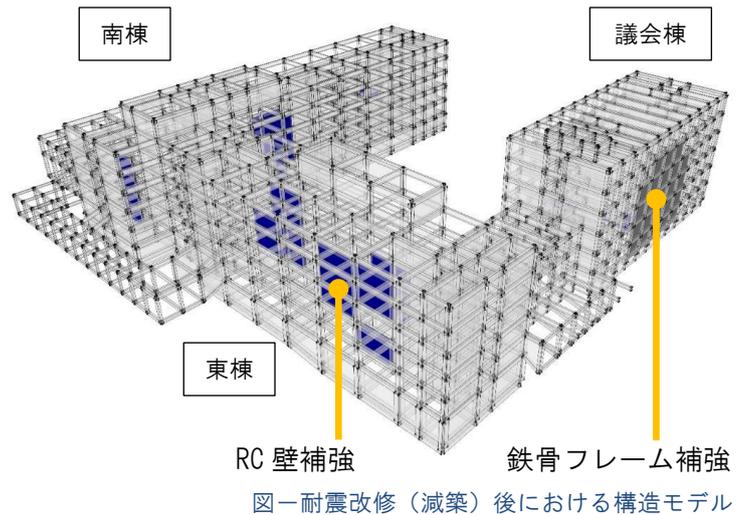
図一耐震改修（減築）後における構造モデル

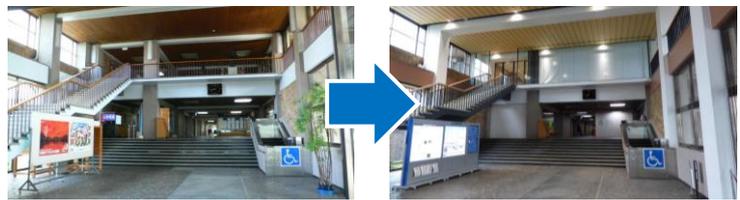
写真一正面玄関の特定天井の改修（左：改修前、右：改修後）

- 正面玄関及び議場の天井は、構造体と天井支持部材を一体化（準構造化）して耐震性能を確保。
- 一般執務室・地階廊下等は吊天井をやめて直天井とした。

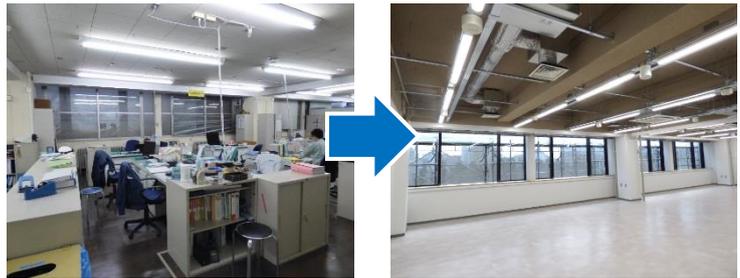
写真一執務室の直天井化（左：改修前、右：改修後）

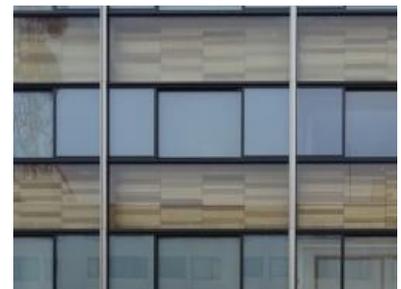
写真一道路側の外壁改修

外壁はガラスと断熱材、窓ガラスにはLow-Eガラスを採用し、断熱性向上。外装材には県産ヒバ材料（一部、議場天井を再利用）を使用。

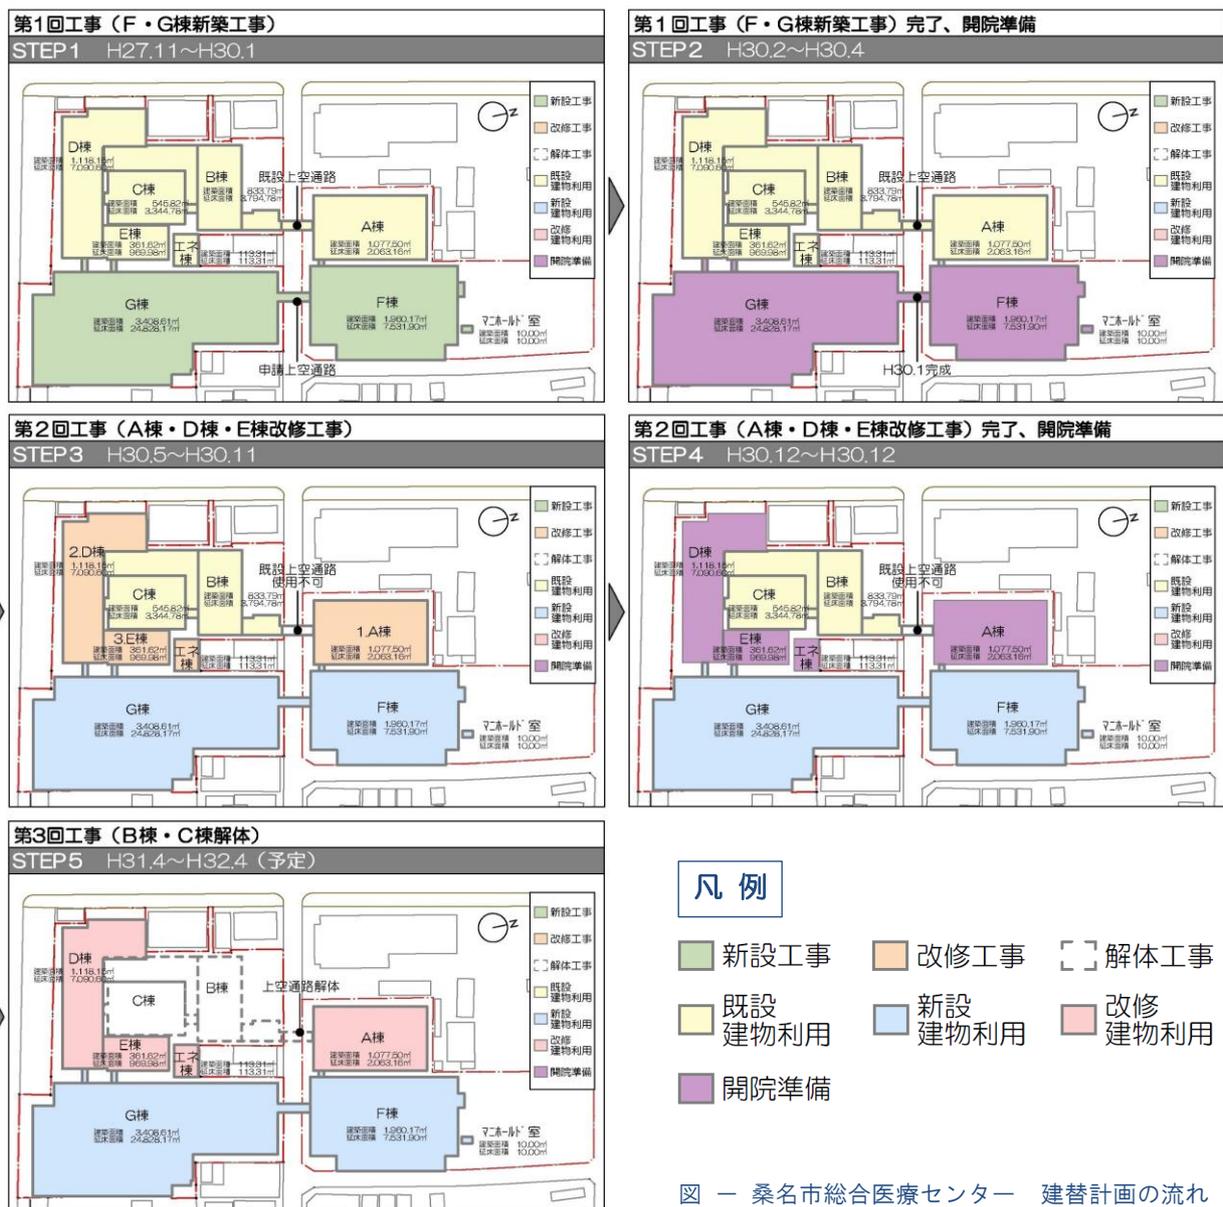
図 — 桑名市総合医療センター 建替計画の流れ

桑名市総合医療センターは、平成24年4月、桑名市民病院と民間の2病院、計3つの病院が統合され誕生した地方独立行政法人である。統合後しばらくは従前の病院を引き継いだ桑名東、桑名西、桑名南医療センターの3院体制で診療を続けてきたが、中心市街地に立地する桑名東医療センターの隣接する敷地に新棟を建設し、1つの病院に集約する形で平成30年4月に開院。

桑名東医療センターの既存棟のうち、新耐震基準に基づき建築された棟は使用するが、旧耐震基準のものについては解体予定。

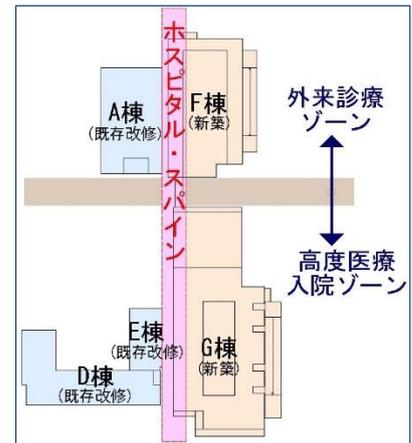
図一 ホスピタル・スパインのイメージ

- 新棟の建設に伴って、既存棟も含めて各機能を再配置。
- 水害の多い地域であり、津波浸水も想定されているため、診療機能は原則として3階以上の階に配置。1、2階は駐車場などの用途に使用。
- 新棟において、3、4階の既存棟側に「ホスピタル・スパイン」と呼ばれる通路を配置し、全ての既存棟と空中通路で接続。新棟と既存棟が一体的に運用され、災害時にも安全性の高い棟に避難しやすい計画。

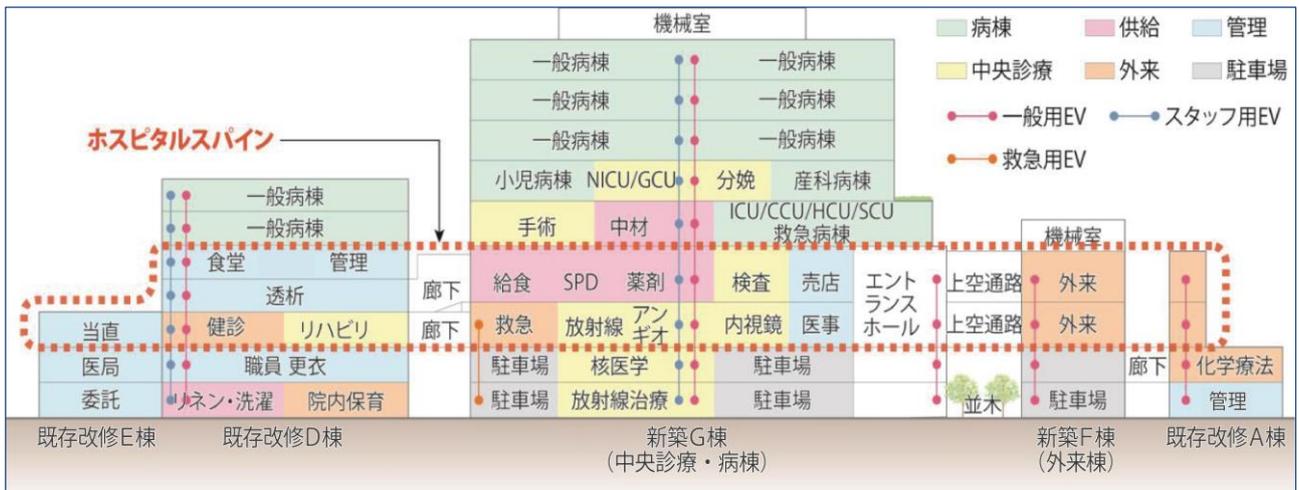
図一 機能配置図(断面図)

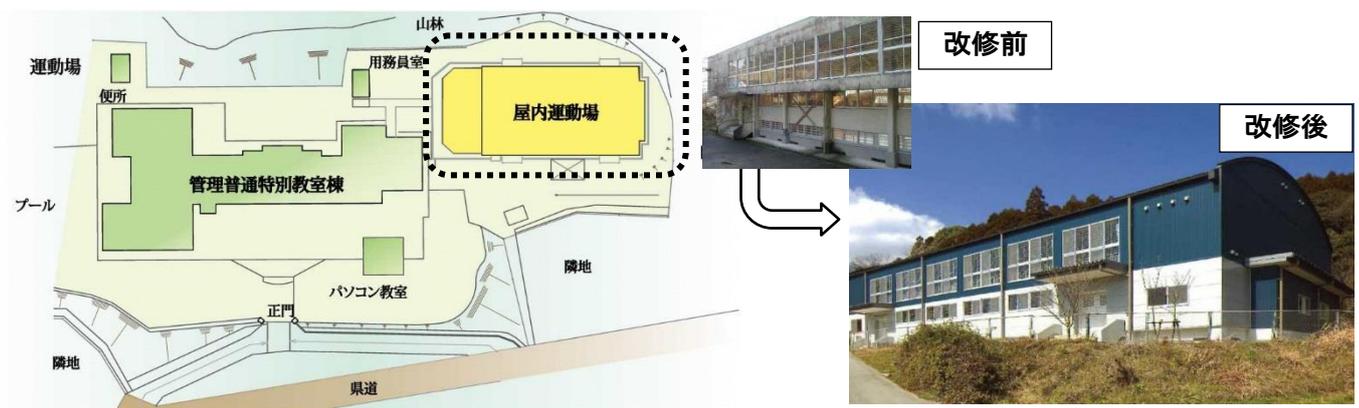
図一南関第4小学校の配置図

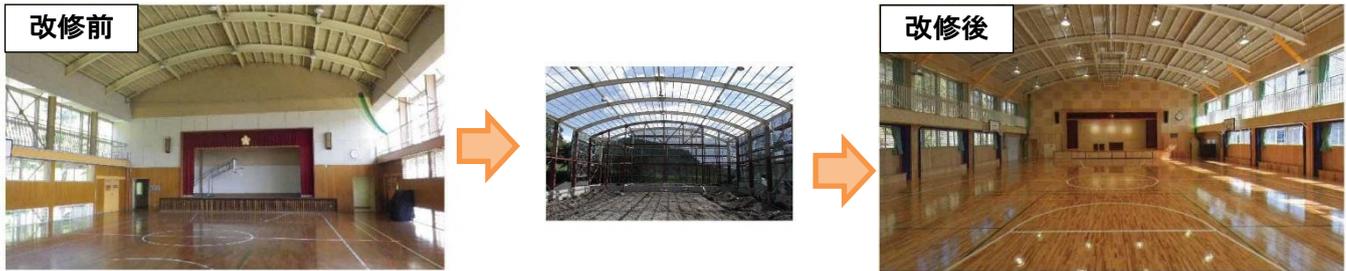
屋内運動場の内外装材を全て撤去し、躯体のみの状態にしたのち耐震改修工事、大規模改修工事、増築工事を施工

鋼製天井を設置せず、木毛セメント板と梁の鉄骨を塗装することで耐震化を簡易な形で実現し、吸音効果を与えた。

特別教室棟側に、屋外廊下（既存校舎と接続する軒下空間、校舎からの避難時落下物等から防ぐ）、避難待機室（キッチンを備えた地域住民の一時避難施設）、防災備蓄倉庫（床面積が生じないようにロフト部分を災害備蓄倉庫として活用）、更衣室（温水シャワー室を設け衛生面に配慮）を増築。

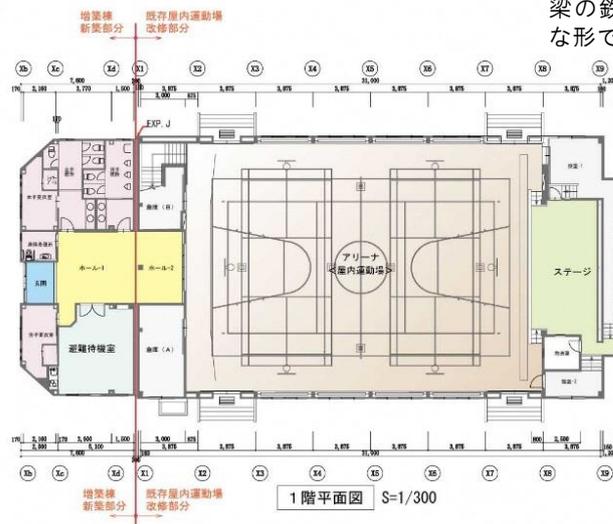
床下は土が露出していたが、湿気対策として土間コンクリートを敷設し、床下換気口を充実させた。

図・写真一南関第4小学校屋内運動場の改修内容
