雨天時浸入水に関する現状について

# 雨天時浸入水に起因する事象の発生事例

# 雨天時浸入水の実態及び発生源対策に関する現状

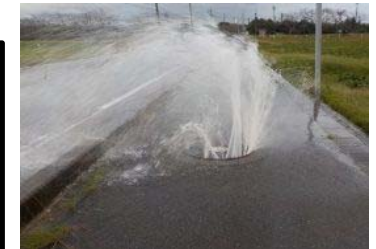
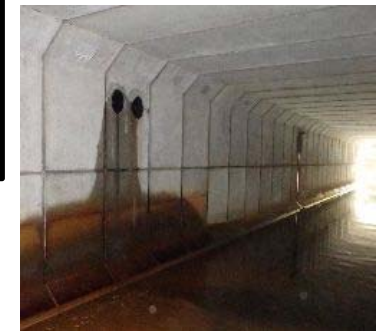
事例1 処理場外にある污水管の人孔からの溢水や宅内への逆流  
降雨に伴い污水管に大量の水が浸入し、施設の能力を超過。

事例2 污水管と雨水管等を直接接続し、雨天時に増水した下水が未処理で公共用水域に流出  
降雨に伴い污水管に大量の水が浸入し、污水管に接続されていた雨水管に下水が流出。

事例3 処理場における流入水の一部を二次処理せず放流または流出  
降雨に伴い流入水量が増加することにより、処理工程の省略や滞留時間が短縮。
