<b>技術名</b>	<b>i-Boat（無線 LAN ボート）を用いた港湾構造物の点検・診断システム</b>
------------	--

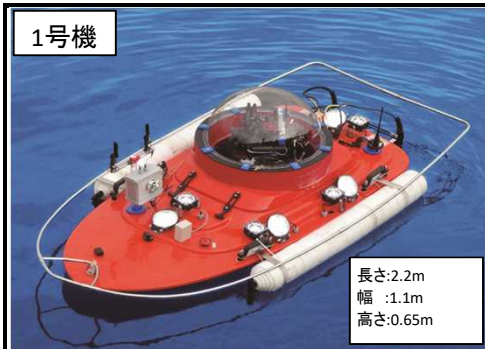
4. 図面 ※左下図追加

外形寸法・重量	1号機：2.2m×1.1m×0.65m（全長×全幅×全高）重量：57.5kg 2号機：1.2m×0.8m×0.64m（全長×全幅×全高）重量：53kg	
（応募者独自で設定した項目） 最高速度	約4m/s	
項目	適用条件	補足事項
現場条件		
周辺条件	棧橋側面から棧橋内部へ進入する際、幅1.5m×高さ0.8m以上の離隔が必要	進入可能高さは、波高により若干の変動あり
作業範囲	ボート操作及び画像通信可能距離：60～80m（棧橋下部）	見通しの良い海域では200m程度の範囲で操船可能
安全面への配慮	無線が途切れた場合、スラスト停止機能有り	-
現地への運搬方法	宅急便またはユニック車等で運搬、海上に投入する	-
気象海象条件	雨天・降雨時は測定不可 波高1.0m以下	波高0.5m以上では調査効率低下
（独自で設定した項目）	-	-
作業・運用体制、留意事項		
作業体制（必要人員・構成）	内業：1～2名 外業：4名（監督者1名、操船者1名、点検者1名、ユニック車オペ1	-
日当たり作業可能量 （準備等含む作業時間）	3,000m <sup>2</sup> /日	人員目視と比較し、2.4倍の調査効率を実現
夜間作業の可否	可能	LED照明を完備
利用形態 （リース等の入手性）	リースなし 業務委託（操船・解析を当社で行う）	-
関係機関への手続きの必要性	港湾管理者による水域占用許可が必要	-
解析ソフトの有無と必要作業 外注及び費用・期間等	自社開発ソフト有り 解析期間は約1ヶ月/3,000m <sup>2</sup>	解析には3,000m <sup>2</sup> あたり画像約5000枚（約20GB相当）の使用を想定
パソコン等動作環境		
OS	Windows7以降	
メモリ	16GB以上	
必要なソフトウェア	Microsoft Excel2013以降 AutoCad LT2016以降

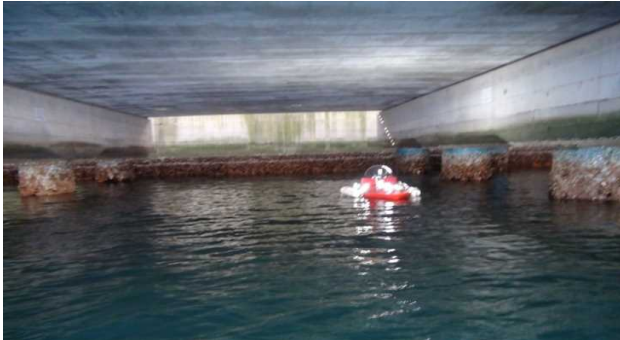
■ 栈橋での調査状況

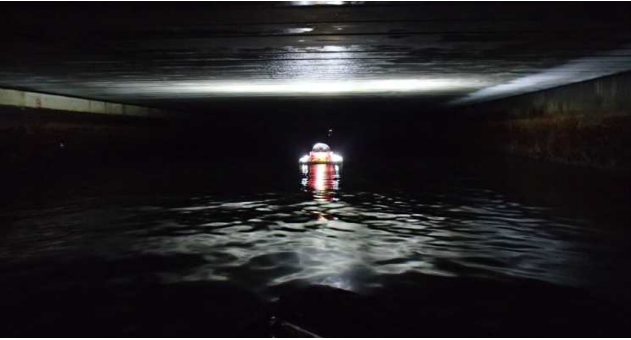
■ 夜間での調査状況
