交通運輸技術開発推進制度
令和6年度業務実績説明書

車両床下点検装置に関する技術開発

シャープ株式会社

近畿日本鉄道株式会社

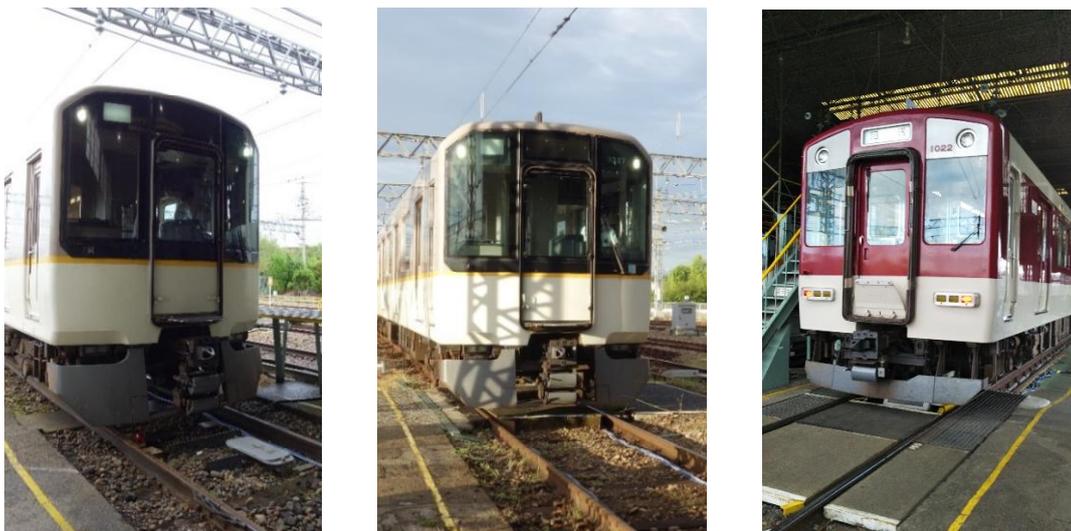
図 2.1 点検対象車両(左：5820 系、中央：9820 系、右：1020 系)

検査員は車両床下の複数の機器を点検する必要があり、点検項目も機器の取り付け状態の確認や変形の有無、制輪子の摩耗状態の確認など多岐に渡る。機器の異常等を確認した場合、交換や修繕を実施する必要があるため、車両床下点検装置により車両が車庫に入るときに点検することができれば、検査員が事前に修繕や交換作業を把握することができ、効率的に点検業務を実施することが可能である。そこで、制輪子の摩耗状態、機器箱のハンドルの回転量、機器箱の変形、車両床下機器の有無、コックハンドルの向き、ナットロッカーの固定状態について、車両床下点検装置の実験システムを構築して現車撮影実験による検証を実施した。点検対象の車両は図 2.1 に示す近畿日本鉄道株式会社の 5820 系、9820 系、1020 系とした。表 2.1 に、令和 4 年度から令和 6 年度の対象車両と検証を実施した機能を示す。また、車両床下機器の有無については表 2.2 に示す機器を対象とした。

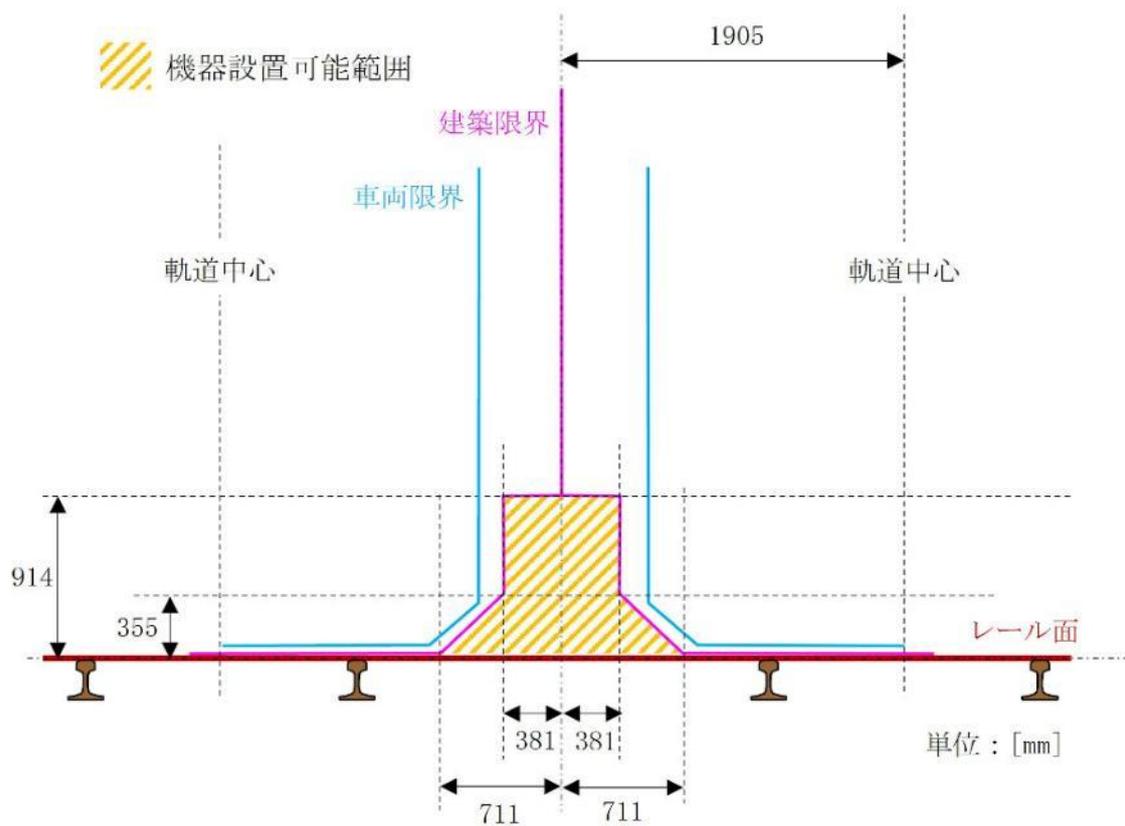
図 2.2 近接建築限界時の機器設置可能範囲

車両床下点検装置の各機器は、建築限界外に設置する必要がある。本研究では、建築限界の条件が最も厳しくなる図 2.2 に示す両側に線路が近接して敷設されている場合を想定し、各機器を機器設置可能範囲に設置した。各機器の設置位置を図 2.3 に示す。研究期間中に車両床下点検装置実験システムの改良を実施し、各機器の設置位置を修正しており、図 2.3 には令和 6 年度の改良完了後の条件を示している。

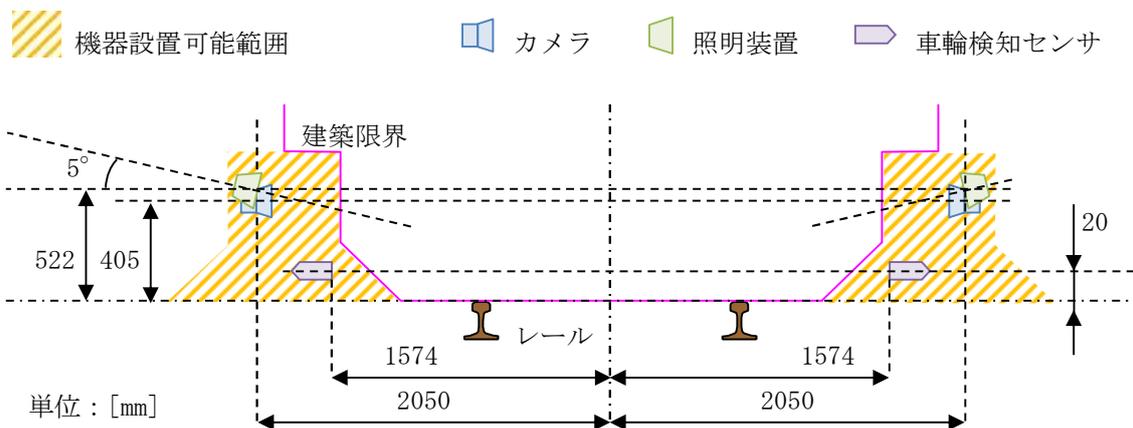
図 2.3 各機器の設置位置

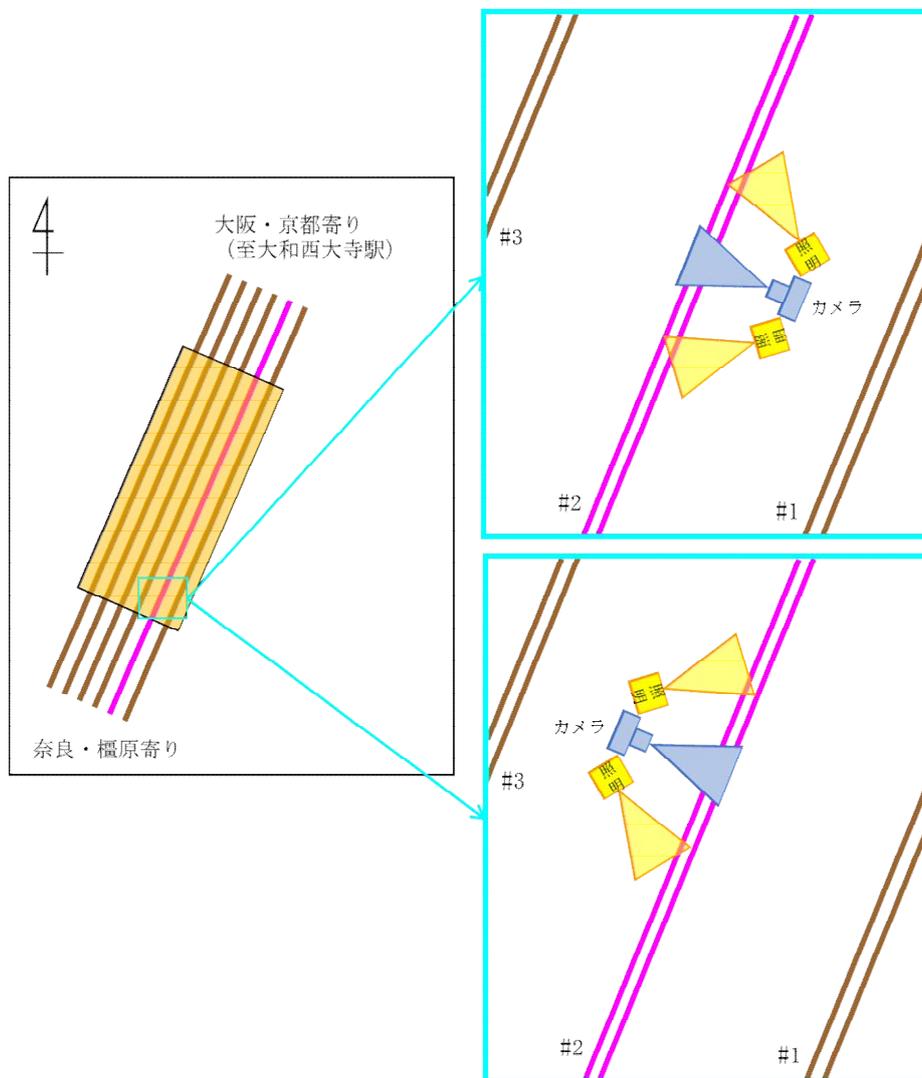
図 3.1 令和4年度第1回、第2回撮影実験の場所

令和4年度は近畿日本鉄道株式会社の西大寺検車区（奈良県奈良市）において3回の撮影実験を実施した。第1回および第2回の実施場所は図3.1に示す検車区南側の2番線とし、1番線と2番線の間または2番線と3番線の上にカメラを設置した。また、第3回の実施場所は図3.2に示す検車区北側の6番線とし、6番線の西側と5番線と6番線の上にカメラを設置した。表3.1に撮影実験の条件を示す。第1回および第2回は、制輪子残厚計測の計測精度や計測再現性を評価するため、検車区の屋内において同一編成を対象に繰り返し撮影を実施し、第3回撮影実験では照明条件や状態の異なる編成の画像を取得するため、機器を屋外に設置し検車区に入庫する編成を対象に撮影を実施した。図3.3に6番線で実施した第3回撮影実験の様子と第3回撮影実験の撮影画像を示す。

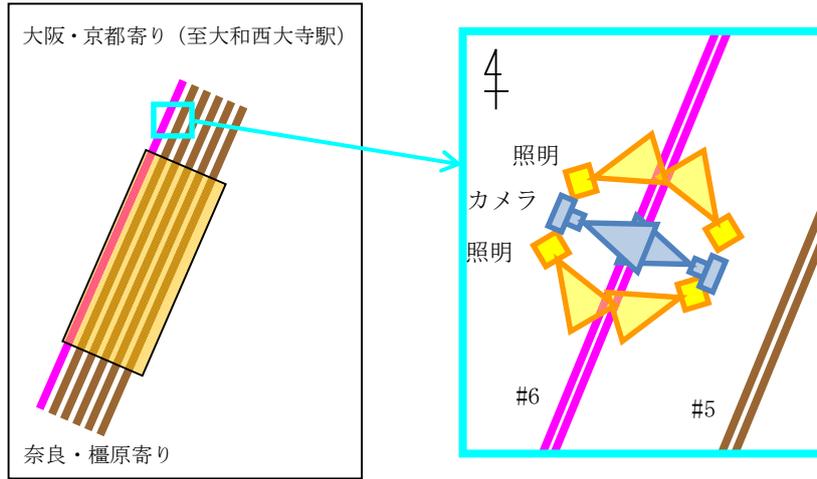
図 3.2 令和 4 年度第 3 回撮影実験の場所

令和5年度は近畿日本鉄道株式会社の西大寺検車区（奈良県奈良市）において3回の撮影実験を実施した。3回の撮影実験のいずれも図3.2に示す検車区北側の6番線とし、6番線の西側と、5番線と6番線の間にカメラを設置した。表3.2に撮影実験の条件を、表3.3に各撮影実験において撮影した編成を、図3.4に撮影実験の実施場所を示す。

令和6年度は近畿日本鉄道株式会社の西大寺検車区（奈良県奈良市）において3回の撮影実験を実施した。いずれの撮影実験も図3.2に示す検車区北側の6番線とし、6番線の西側と、5番線と6番線の間にはカメラを設置した。表3.4に撮影実験の条件を、表3.5に各撮影実験において撮影した編成を、図3.5に撮影実験の実施場所を示す。

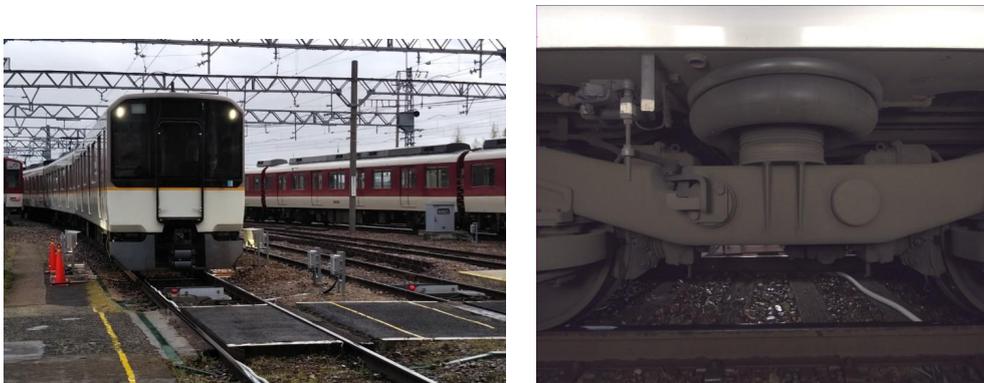
図 3.3 令和 4 年度第 3 回撮影実験の様子(左)と撮影画像(右)

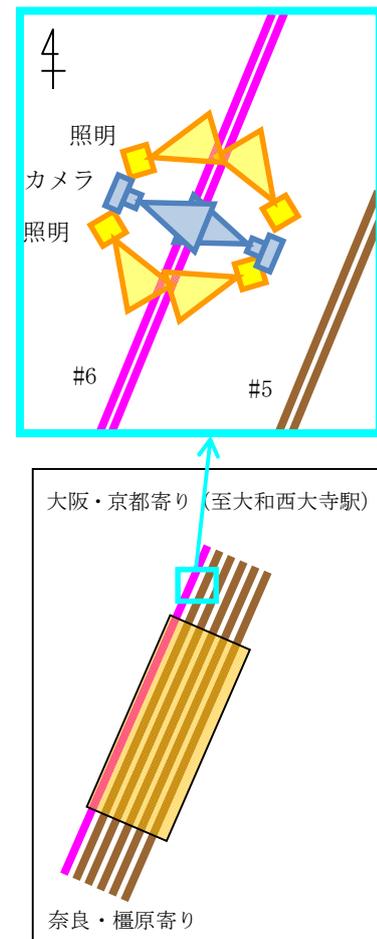
図 3.4 令和5年度撮影実験の場所

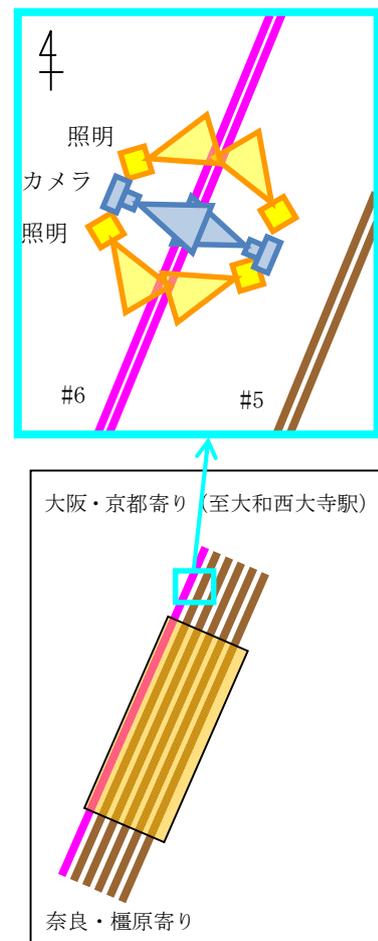
図 3.5 令和6年度撮影実験の場所

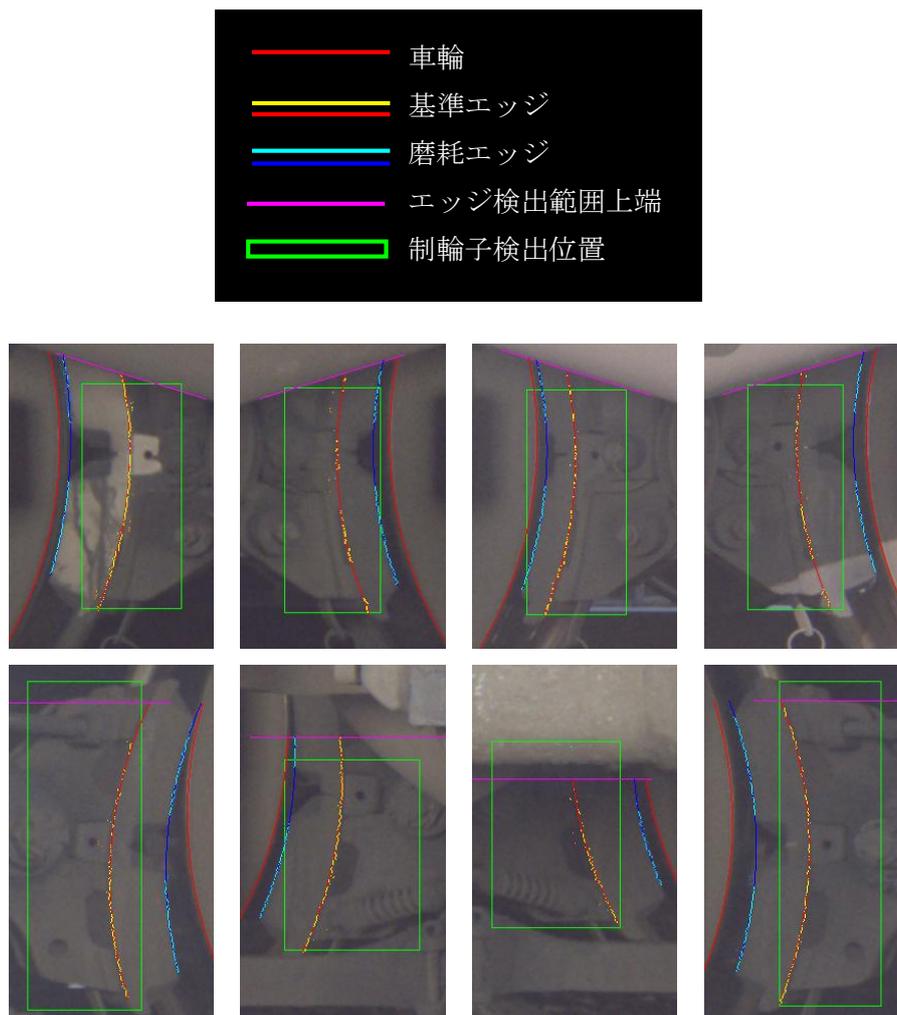
図 4.1 制輪子の計測対象エッジの検出例

制輪子は摩耗が進み所定厚さに達すると交換が必要となる機器であり、残厚を計測することで適切な管理が可能となる。制輪子残厚計測処理では、基準エッジと摩耗エッジの 2 つの計測対象エッジを検出することで残厚を算出しており、摩耗エッジは車輪に接触して摩耗していく面の端部となるエッジであり、基準エッジは制輪子がシューヘッドに固定される側での端部となるエッジである。図 4.1 に計測対象エッジの検出例を示す。屋外で実施した撮影実験で多様な撮影状態の制輪子について評価を実施し、適切に計測対象エッジを検出できていることを確認した。表 4.1 に令和 5 年度および令和 6 年度の撮影実験で取得した画像について制輪子残厚計測処理を実施し、計測対象エッジの検出結果を目視確認した結果を示す。3 つの制輪子を除いて誤検出がないことを確認した。また、令和 4 年度の撮影実験では制輪子残厚計測の計測精度を評価するため、ノギス計測との比較評価を行った。図 4.2 に画像処理による計測とノギス計測の比較をした結果の一例を示す。図 4.2 に示す画像計測値は、同一編成を繰り返し撮影して取得した複数の画像に対して制輪子残厚計測処理を実施し、得られた残厚の平均値を示している。周辺部品により計測対象エッジが遮蔽されている領域も含め、ノギス計測値との差が 1mm 程度であることを確認した。

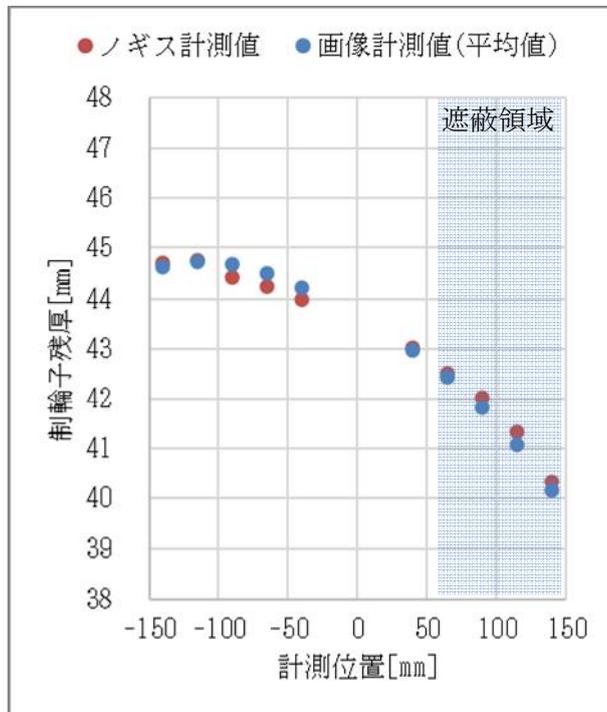
図 4.2 ノギス計測値との比較結果

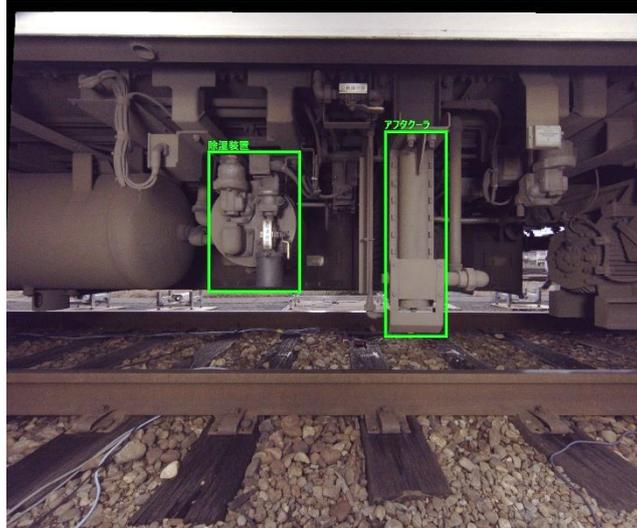
図 5.1 機器検出処理の検出例

機器検出機能については、令和 5 年度と令和 6 年度の撮影実験で複数回撮影した編成について評価を実施し、全ての機器を検出できていることを確認した。表 5.2 に機器検出の評価結果を示す。

図 5.1 から図 5.5 には、表 5.1 に示す 5 つの機能の検出例を示す。各機能について多数の撮影画像での検証し、適切に処理できていることを確認した。

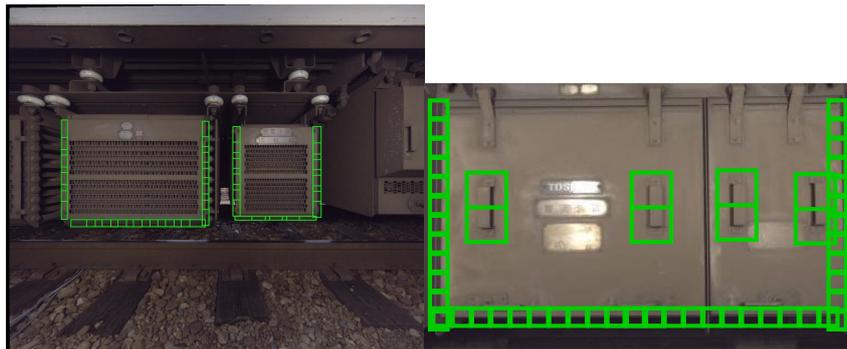
図 5.2 機器箱変形検出処理の検出例

機器箱変形検出機能については、令和 6 年度の撮影実験で複数回撮影した編成について評価を実施した。表 5.3 に機器箱変形検出の評価結果を示す。異常と判定された領域について画像を目視確認した結果、変形異常はなく誤判定であることを確認した。誤判定の原因は撮影状態の微小な変化であったため、改善案を検討した。

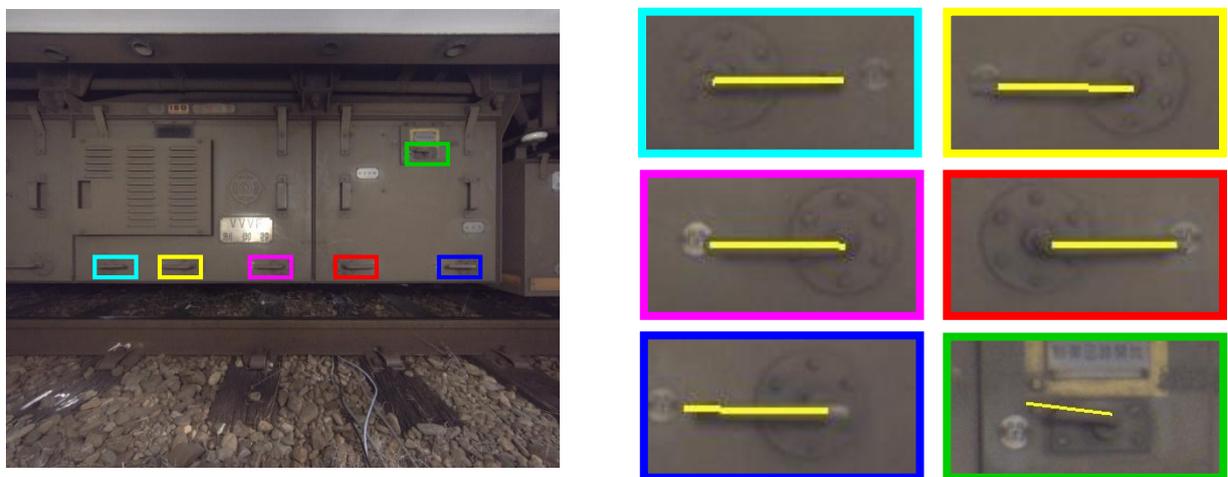
図 5.3 機器箱ハンドル回転量算出処理の検出例

機器箱ハンドル回転量算出機能については、令和 5 年度と令和 6 年度の撮影実験で取得した画像についての評価を実施し、適切にハンドルの角度を算出できていることを確認した。表 5.4 に機器箱ハンドル回転量算出機能の評価結果を示す。ハンドル角度の評価は、算出したハンドル角度を有する直線を画像上に重畳し、表示した直線の角度とハンドルの角度を目視で比較することで実施した。令和 5 年度に発生した撮影漏れについては車両床下点検装置実験システムの改善を行い、誤検出については処理アルゴリズムの改善を行い、それぞれ改善されたことを確認した。また、令和 6 年度の 2 つの誤検出は、撮影機器の付着物の影響でハンドルが適切に撮影されていない画像で発生していることを確認した。

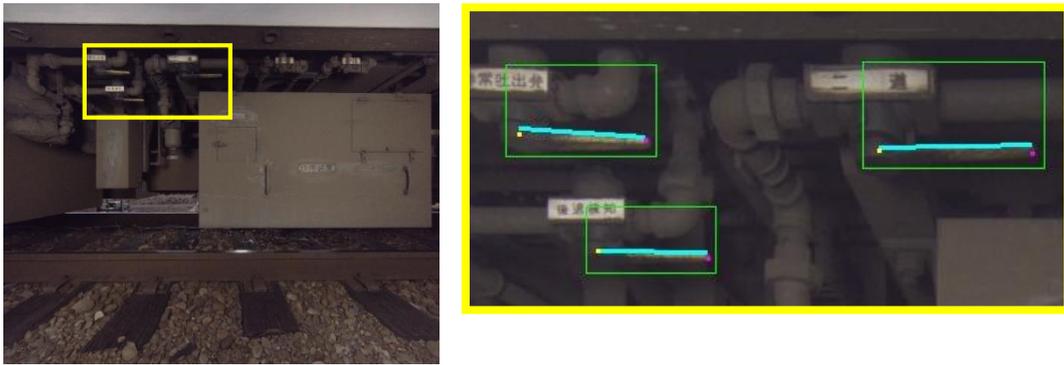
図 5.4 コックハンドル異常検出処理の検出例

コックハンドル回転量算出機能については、令和 6 年度の撮影実験で取得した画像についての評価を実施し、適切にハンドルの角度を算出できていることを確認した。表 5.5 にコックハンドル回転量算出機能の評価結果を示す。ハンドル角度の評価は、算出したハンドル角度を有する直線を画像上に重畳し、表示した直線の角度とハンドルの角度を目視で比較することで実施した。

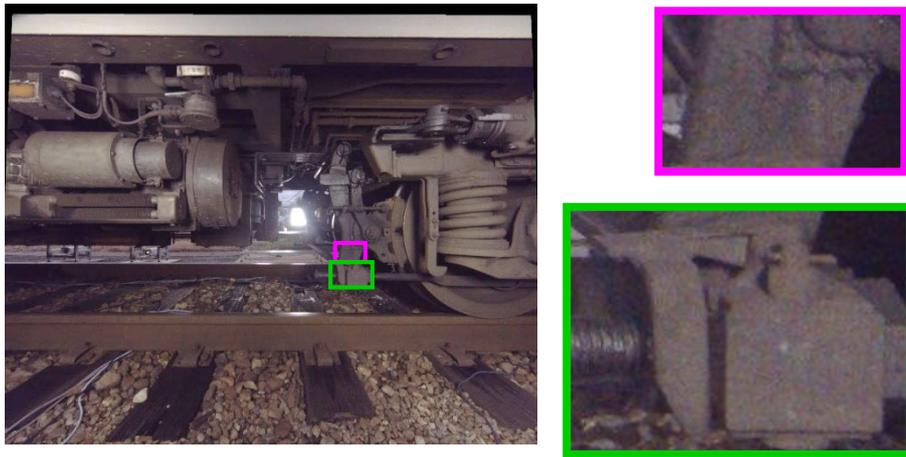
背景部
 固定部

図 5.5 ナットロッカー異常検出処理の検出例

ナットロッカー異常検出機能については、令和 6 年度の撮影実験で取得した画像についての評価を実施し、適切に固定状態を判定できていることを確認した。表 5.6 にナットロッカー異常検出機能の評価結果を示す。

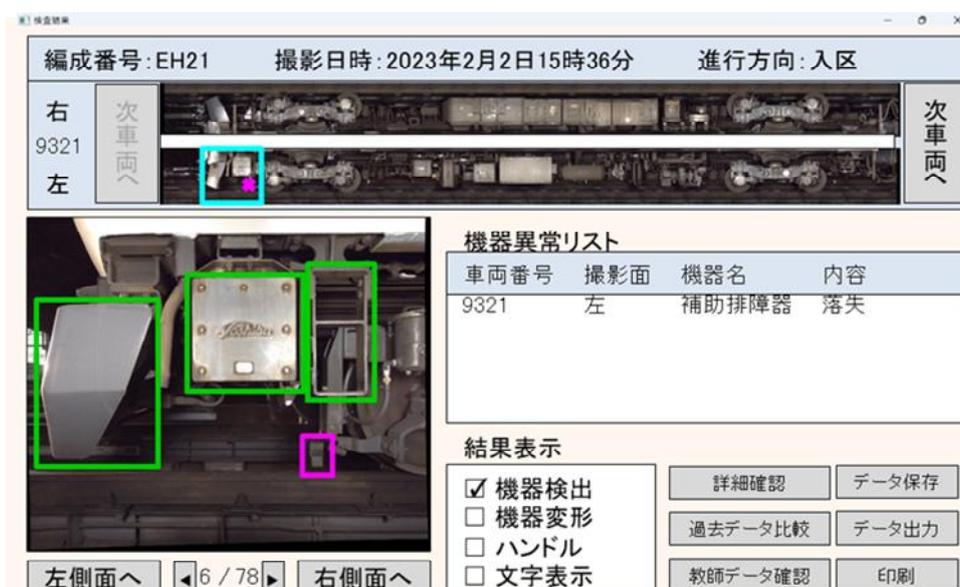
図 6.1 点検結果表示 GUI のイメージ図

表 6.1 に、点検結果表示ソフトウェアへの搭載を検討中の機能一覧を示す。機器異常検出結果の表示機能、制輪子残厚の計測結果表示機能、床下全体画像表示機能、異常警告機能、検査結果データ出力機能、教師データ登録・更新機能、点検結果一覧表示機能を有する構成とした。検査結果を過去データと比較することでCBM(Condition Based Maintenance)に活用することができ有用と考えられる。また、機能に加え、ソフトウェアの使用性も重要であることから、本研究では点検結果表示ソフトウェアについて研究者間で意見交換を行い、近畿日本鉄道株式会社の意見を参考に点検結果の表示方法についての検討を行った。図 6.1 に検討した点検結果表示 GUI のイメージ図を示す。
