4 章 埋設管路の被害状況

4.1 柏崎市水道事業の被害

4.1.1 導・送・配水管の延長

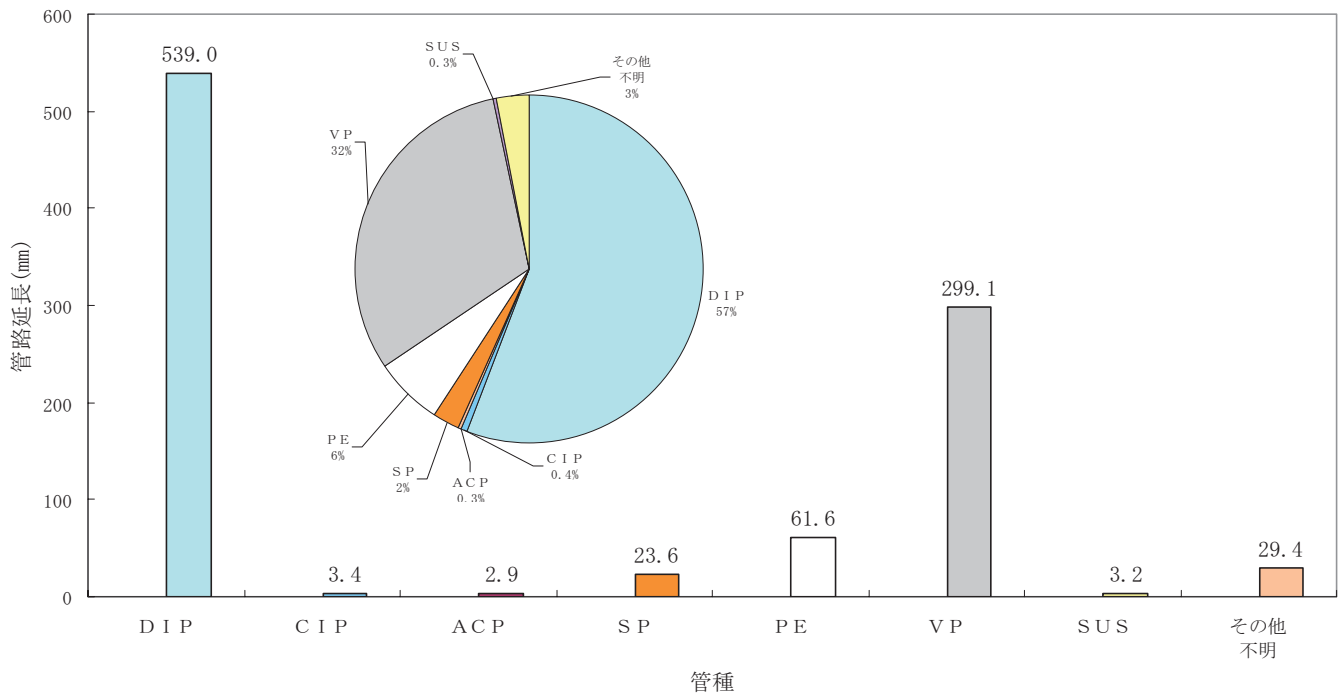
図 4.1 管種別管路延長（柏崎市）

表 4.1 に柏崎市における導・送・配水管の口径・管種別管路延長を示す。また、図 4.1 に管種別管路延長、図 4.2 には口径別管路延長を示す。管種ではダクタイト鉄管の延長が 539km と最も長く、全体の 57% を占めている。次いで硬質塩化ビニル管が 299km で全体の 32% を占めている。管路延長は、呼び径 75～150 が全体の約 50% を占めており、その約 72% がダクタイト鉄管で構成されている。一方、呼び径 50 以下の管路延長は全体の 28% あり、その 86% が硬質塩化ビニル管である。
