4.4 上越市水道事業の被害

4.4.1 導・送・配水管の延長

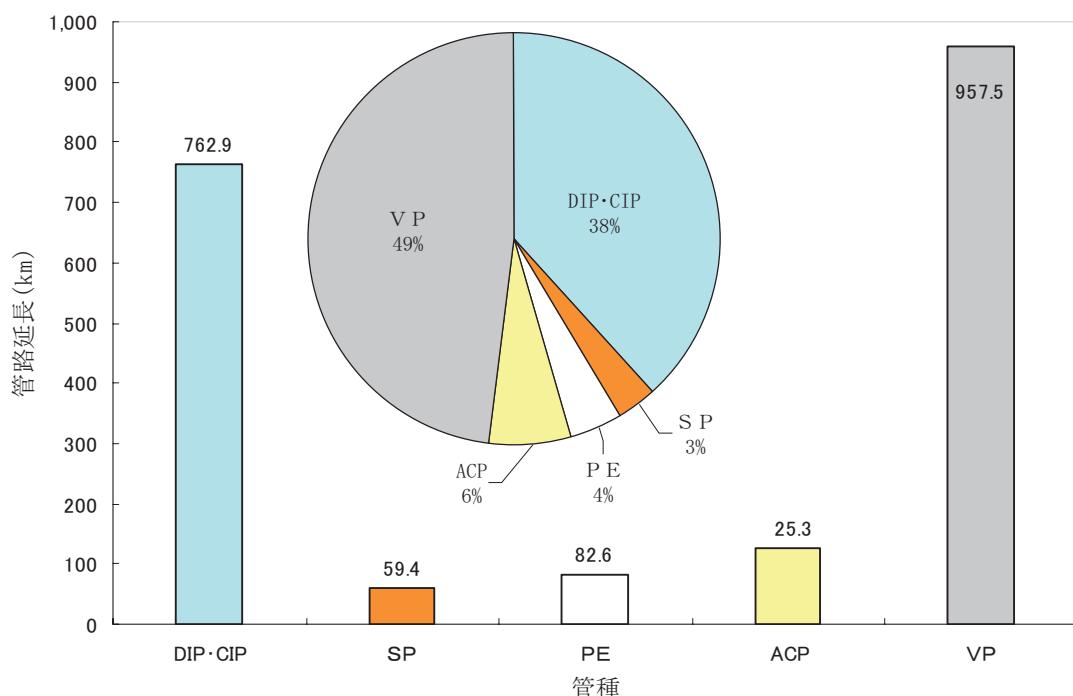
図 4.14 管種別管路延長 (上越市)

表 4.9 に上越市における導・送・配水管の管種別管路延長を示す。図 4.14 に管種別管路延長を示す。硬質塩化ビニル管の延長が最も長く、全体の 49% を占めている。次いでダクタイル鉄管と鋳鉄管（両者の区別なし）が全体の 38% を占めている。また、石綿セメント管は全体の 6% である。
