(2) 幹線の被害地点

図 4.5 に幹線管路の被害発生地点を示す。また、写真 4.4~4.6 に被害地点の主な状況例を示す。

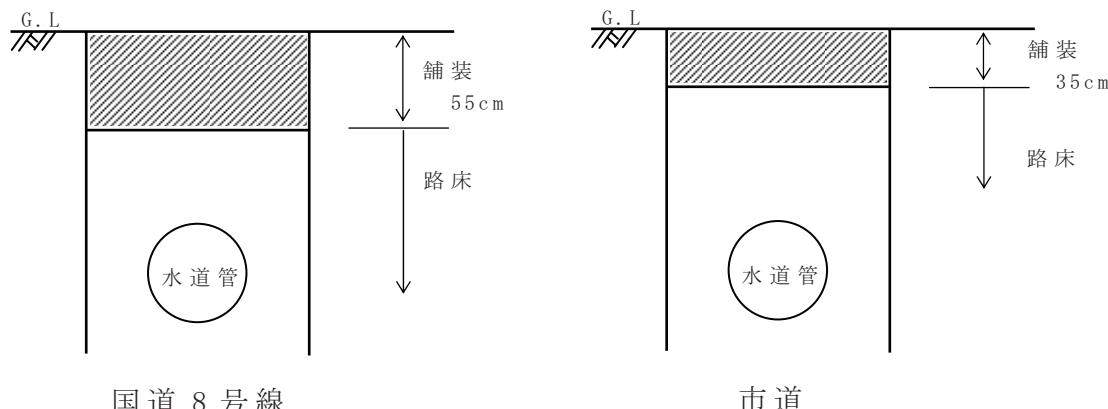
—舗装構成断面図(例)—

[参考] 柏崎市内における道路舗装構成の一例 (単位:cm)

国道 8 号線 (φ 450 ルート)	市道 (φ 800 ルート)
加熱アスファルト 混合物	表層	5	5
	基層	5	—
路盤	上層路盤	アスファルト安定処理	5
		粒調碎石	20
	下層路盤	再生クラッシャラン	20
舗装厚(計)		55	35

しかし、柏崎市は県下でも有数の軟弱地盤地帯であるため、道路敷設にあたって基礎地盤対策は非常に重要である。その一例として、プレロード工法があげられる。この工法は、事前に一定期間盛土などによって載荷させることで、地盤の圧密沈下を促進させ、道路下地盤の強度増加を図るものである。よって、一般道路下とは違い、国道 8 号線下の埋設管周囲は広い範囲で地盤が均質に締め固まった地盤により沈下や崩壊が少ない良い地盤に改良されていたものと考えられる。
