処理場・ポンプ場の被害予測手法

1 基本的考え方

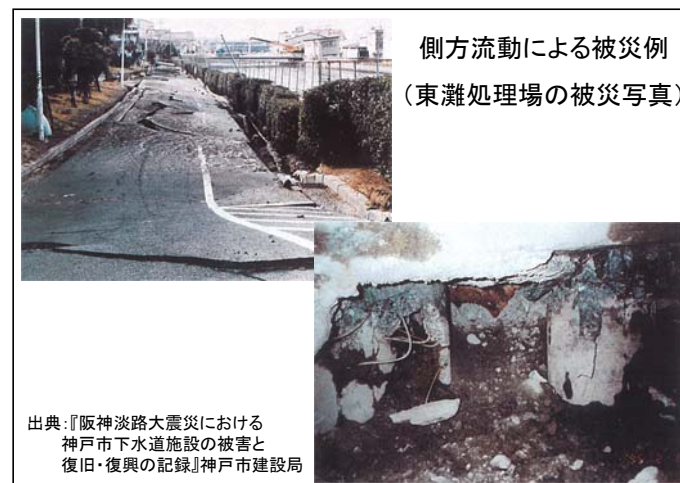
被害例

- ・基礎杭の破損、構造物の傾斜
- ・構造継手のズレ、破断、配管等の破損

- 護岸の底部・背面地盤が液状化すると判定される場合
- かつ護岸からおおむね100mの範囲内に施設が存在する場合

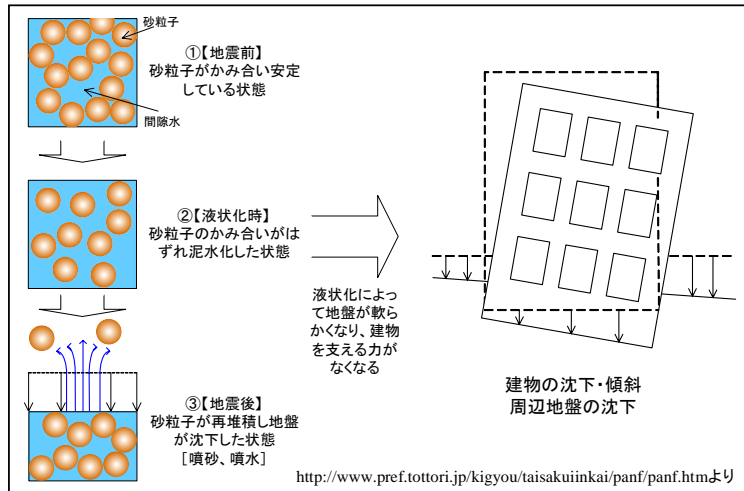
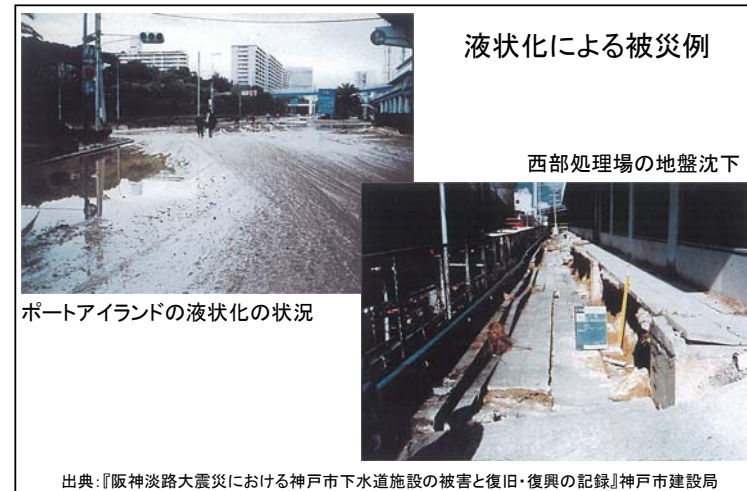
被害例

- ・構造物の傾斜、塔状装置類の転倒、落下
- ・構造物の大きなひび割れ

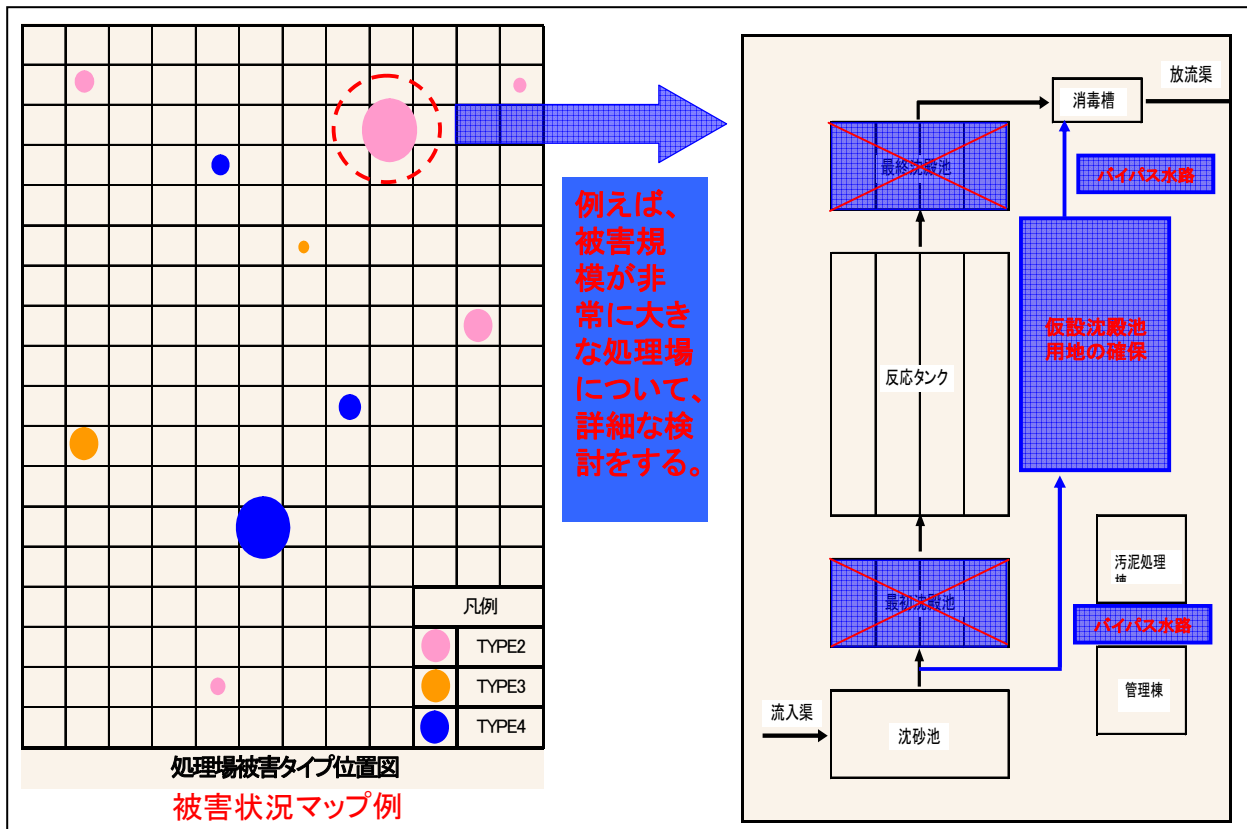
図7 処理場・ポンプ場被害マップ活用例

- ①被害状況マップは、処理場・ポンプ場ごとの被害のタイプ、被害金額、一覧できるので、例えば、被害規模の大きい処理場を抽出する。
- ②抽出した処理場において、施設別の耐震診断を実施する。（すでに実施している施設については、施設別の耐震レベルを確認する）
- ③耐震レベルが満たない施設を抽出する。（この事例では、最初沈殿池と最終沈殿池が耐震レベルが満たない）
- ④施設の配置を考慮し、緊急対策の方策を検討する。（この事例では、バイパス水路を設置し、仮設の沈殿池を設置するスペースを確保している。なお、この場合においては、既存の最初沈殿池と最終沈殿池を耐震化することも考えられるが、緊急的に事業が実施可能か否かを考慮し、当面暫定的対応の方策を選択した。）

ここまでの手順を図7に示す。
