基準緩和認定実例(実証)

実証事業者	WILLER株式会社
実証期間	2021年3月10～16日(6日間)
実証実験の概要	東京都の「令和2年度自動運転技術を活用したビジネスモデル構築に関するプロジェクト」として、地域の公共交通・サービスと連携した自動運転の実用化に向けた実証実験を、豊島区内にある「としまみどりの防災公園(愛称:IKE・SUNPARK)周辺の公道で実施。自動運転と地域の公共交通との接続した運行による回遊性向上や、走行するエリアのニーズや目的に合わせた新たな移動サービスとして、自動運転を用いた生活サービスの実用性や事業性の向上を検証。

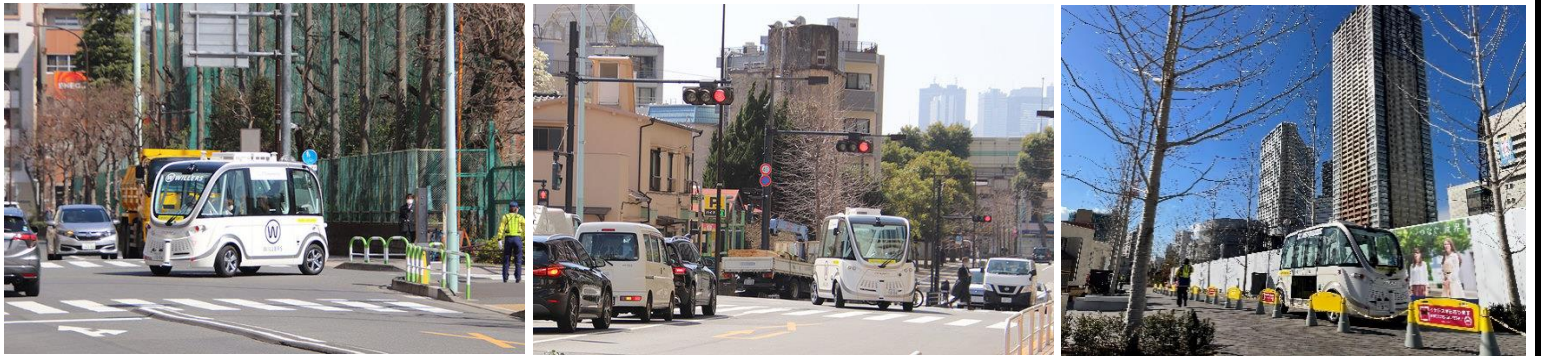
<走行空間の写真等>

走行場所	東京都豊島区東池袋(イケ・サンパーク周辺)	
走行環境条件	走行空間	混在空間(生活道路)、一部敷地内
	交通環境	右折あり・信号あり
	走行時間帯	9:00～16:30
	天候	雨天時を除く
	実証時最高速度	19km/時
インフラとの連携の内容	無し	
車両内外の保安要員の有無	有り(車両内)	
保安要員有りの場合、配置場所	車両内の進行方向に対して右後方座席

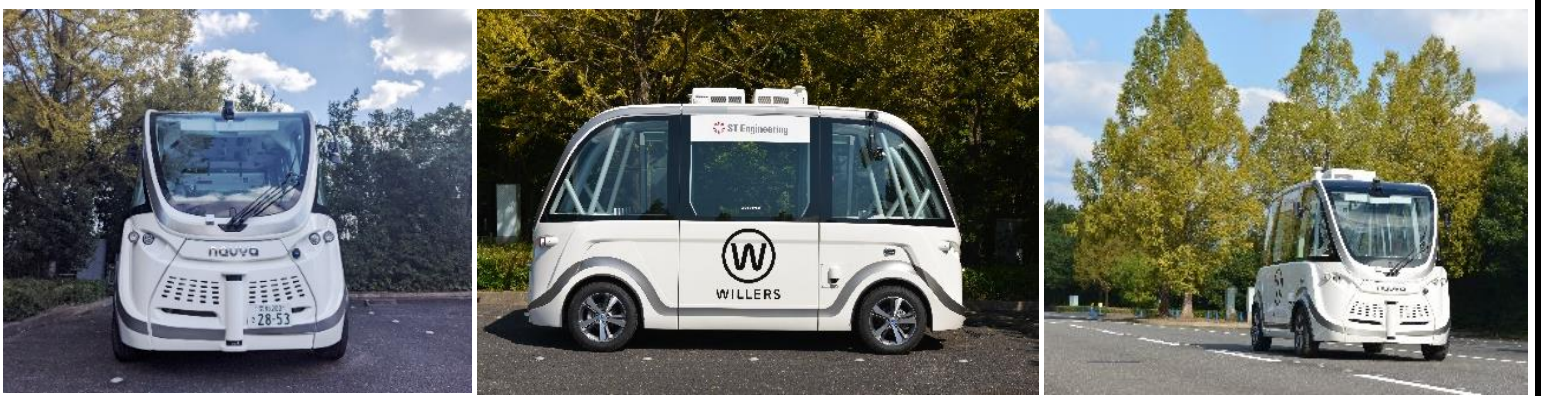
<車両の外観写真等>

ベース車両	NAVYA ARMA
システムの類型	特別装置自動車
最高速度	19km/時
定員	14人
立席・着席	立席6人(オペレーター席1席を含む)、着席8人(補助員席1席を含む)

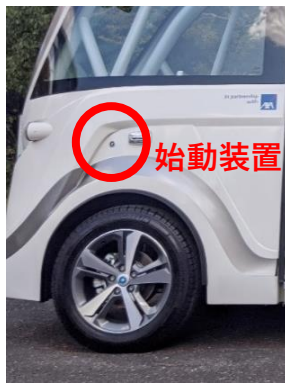
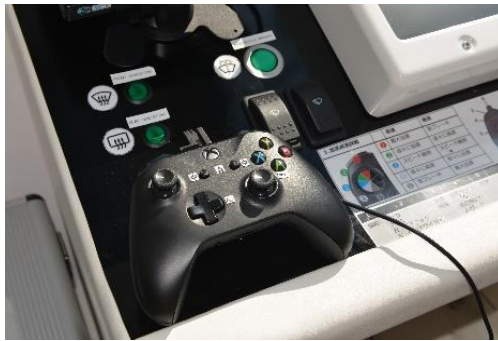
<緩和対象箇所の写真等>

<p>保安基準第8条第2項 原動機の始動</p>	<p>車外キーにて主電源をONするため、運転者席において始動できるものでない。 車両のシステム上改善ができないため。</p>
<p>保安基準第10条 操縦装置</p>	<p>始動装置が車外の施錠と共通であり、運転者の位置から操作できない。 コントローラを以て運転操作を行う。告示で定める識別表示に対応できない。 運転者は特別な教育を受けたものでWILLERが認めたものに限る。コントローラ操縦方法及び細目告示第168条表1と同じ表示を操作盤に表示。</p>
<p>保安基準第11条第1項 かじ取り装置</p>	<p>コントローラを以て運転操作を行う。</p>
<p>保安基準第17条の2第6項 衝突後の高電圧からの乗員保護</p>	<p>プロテクションバーの設置ならびに運行速度制限を設ける。</p>
<p>保安基準第20条第1項 乗車装置</p>	<p>運転席が立席となっており、運転者用の背もたれとシートベルトを設置。</p>
<p>2節第106条第1項第1号 (第184条第1項第1号) 座席</p>	<p>運転者席が立席となる。また始動装置が車外の施錠と共通であり、告示で定める要件を満たさない。 1席のみ要件満たさず保安要員のみ着席可とする。</p>
<p>2節第106条第1項第6号 (第184条第1項第6号)</p>	<p>運転席が立席となるため、告示で定める床面以外に設けることとなる。</p>
<p>保安基準第24条第1項 立席</p>

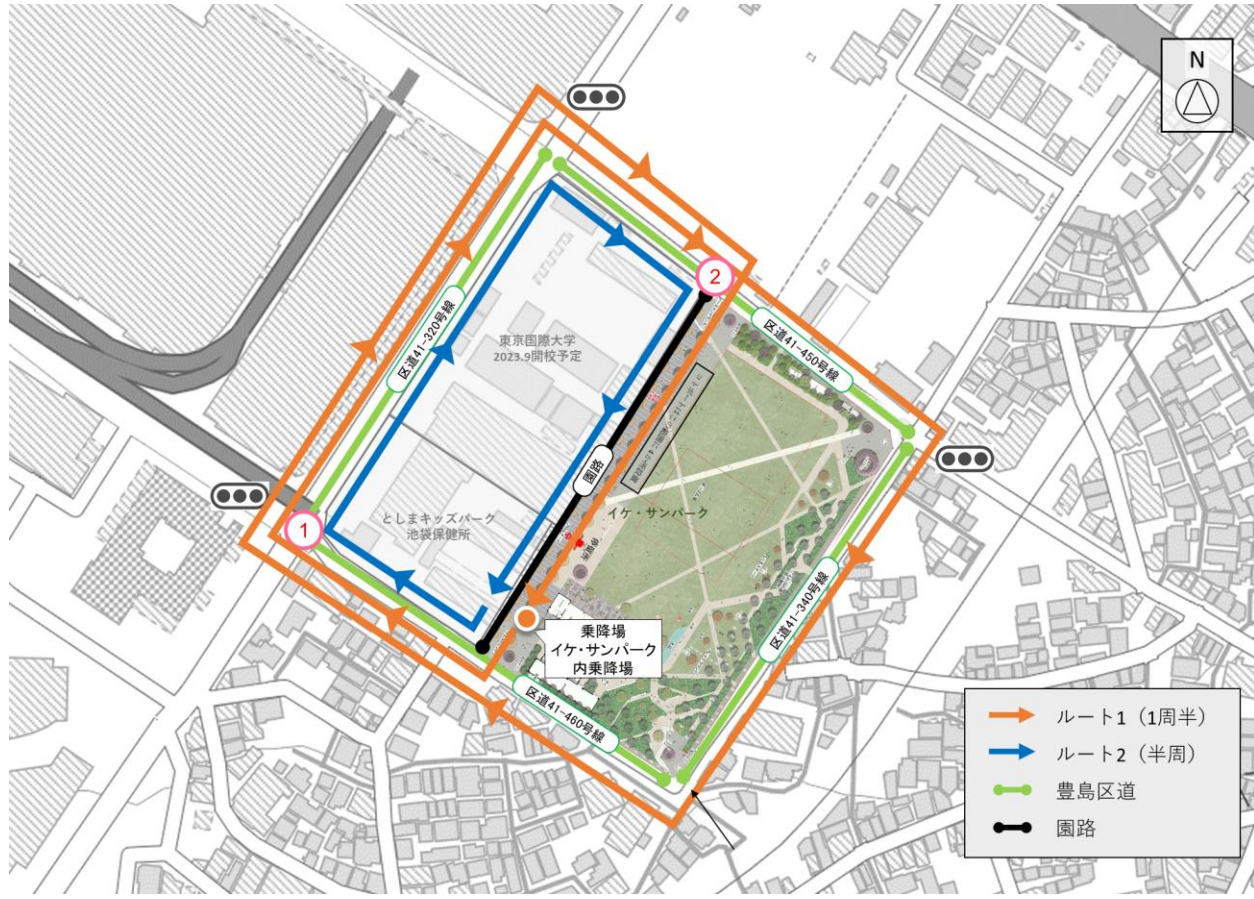
<ヒヤリ・ハット状況の写真や図など>

<p>事例① 内容: 池袋保健所交差点直前のコンビニエンスストア前路上に駐車していた黒い乗用車が発車後に、赤信号だったため停止線付近に斜めの状態で停止していた。前方車両への追従機能により、自動運転の状態で黒い乗用車の後方に停止すべきところが、通常の減速範囲に入っても減速しなかったため、オペレーターによる手動介入により減速し停止した。(下図①付近) 原因: 乗用車が黒色であったため、LiDARの障害物検知に遅延が生じて減速制御が通常の距離で作動しなかったと考えられる。 対策: 黒い障害物はセンサーが反応しづらいことをオペレーターがしっかりと認識し、即座に手動に切り替えて安全に減速や停車ができるように特に見構えながら走行した。</p> <p>事例② 内容: パーク右折入場時に、右ウィンカーを出して一時停止し安全確認して発進しようとしていたところ、後方から一般車両が対向車線にはみ出して追い越していった。(下図②付近) 原因: 当該一般車両は手前の交差点右折の時点から低速走行する自動運転車両の後方を走行しており、また右折入場時に対向車や歩行者がいて安全を確認できるまでに時間を要したことから、後続一般車両のドライバーのイライラを助長させて無理な追い越しに繋がった。 対策: 右折の方向指示器を自動運転車両が出し始めるタイミングで、車内の保安員が後続車両へ手をあげて待機するよう合図を送ることとした。それでも無理に追い越す車両もあるので、事前に兆候を察知する等、後続ドライバーの心理状態に留意しながら、後続車両の挙動にも注意して右折を行った。</p>
