直近の大型車の車輪脱落事故防止対策について

一般社団法人日本自動車工業会
大型車車輪脱落事故防止分科会

大型車の車輪脱落事故防止に向けた自工会の取組み

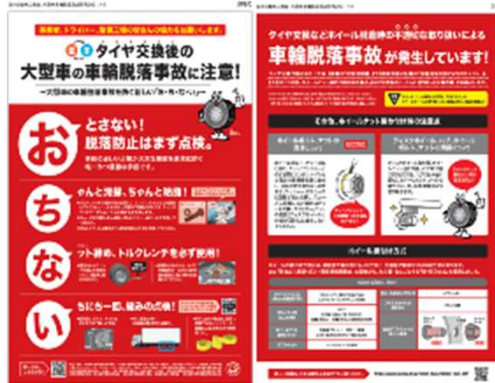
やんと清掃、ちゃんと給脂!

ナットとワッシャーとの隙間への注油も忘れずに!

- ボルト、ナットの錆や汚れを落とし、エンジンオイルなどを塗布してください。ナットをボルトの奥まで回転させたとき、ナットやワッシャーがスムーズに回転するか点検します。
- スムーズに回転しない場合、ボルトとナットはセットで交換してください。
- ボルトとナットは新品から4年経過後は入念に点検してください。

事故低減につながるボルト・ナットの錆び等、経年劣化に対する入念な点検や交換を伝える内容に見直ししており、特に左図に示しているホイールナットとワッシャーへの隙間に給脂を行わなかった場合、十分な締付け力が発生しないことから重要なポイントとしています。

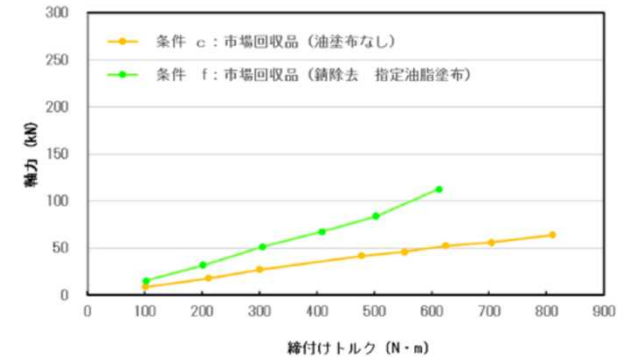
調査検討WGによる試験結果

【車輪脱落事故車両のホイールナット例】ナットに錆びが発生し、ワッシャがスムーズに回転しない。ワッシャが固着して回転しないものもある。ネジ部やワッシャ摺動面には、給脂した痕跡が見られない。

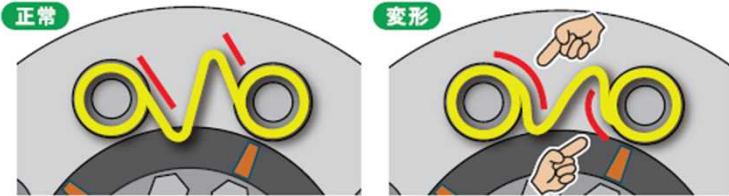
連結式ナット回転指示インジケーター

ホイールナットの緩み 一目瞭然

国土交通省は、ホイールナットの緩み防止のため『自動車の点検及び整備に関する手引き』を一部改正し、ホイールナットマーカ等^{*}を活用した新たな点検手法を導入しました。
※「連結式ナット回転指示インジケーター」は、自工会が使用している名称であり、国土交通省が「ホイールナットマーカ」と説明しているものに相当します。

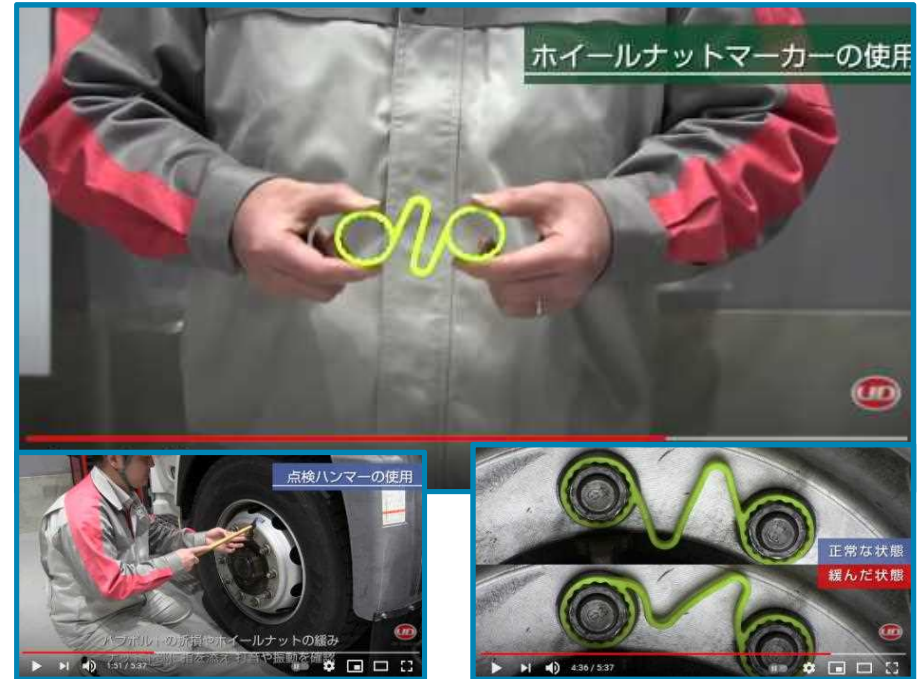
- 正常**
ホイールナットの緩みがひと目でわかる!
締め付けが弱いとナットが回転しインジケーターが変形。
- 変形**
高精度点検が誰でも可能に!
装着するだけなので、点検経験が少ない人でも安心です。
- 日常点検の負担を軽減!**
目視で点検。微かな打音を何度も聞き分ける必要がありません。

- インジケータ—は樹脂製のため使用期間を1年間とします。
- 日常の緩み点検の際
 - インジケータ—本体に、大きな変形や亀裂、破損等を見つけた場合は交換。
 - 滑塊が見られた場合は交換。ブレーキの使用過多やブレーキ故障、ハブアリングの緩み付きの可能性が考えられるため点検が必要。
 - リング部に変形やズレ等が見られた場合は、インジケータ—を閉すリ、ナットにがたつきがないか点検。ホイールバルブ、ナット、ディスクホイールの点検、整備が必要。
 - 5方式車に、ご使用いただくことは出来ません。
