令和3年度大型車の車輪脱落事故発生状況と 傾向分析について

令和4年9月

国土交通省自動車局

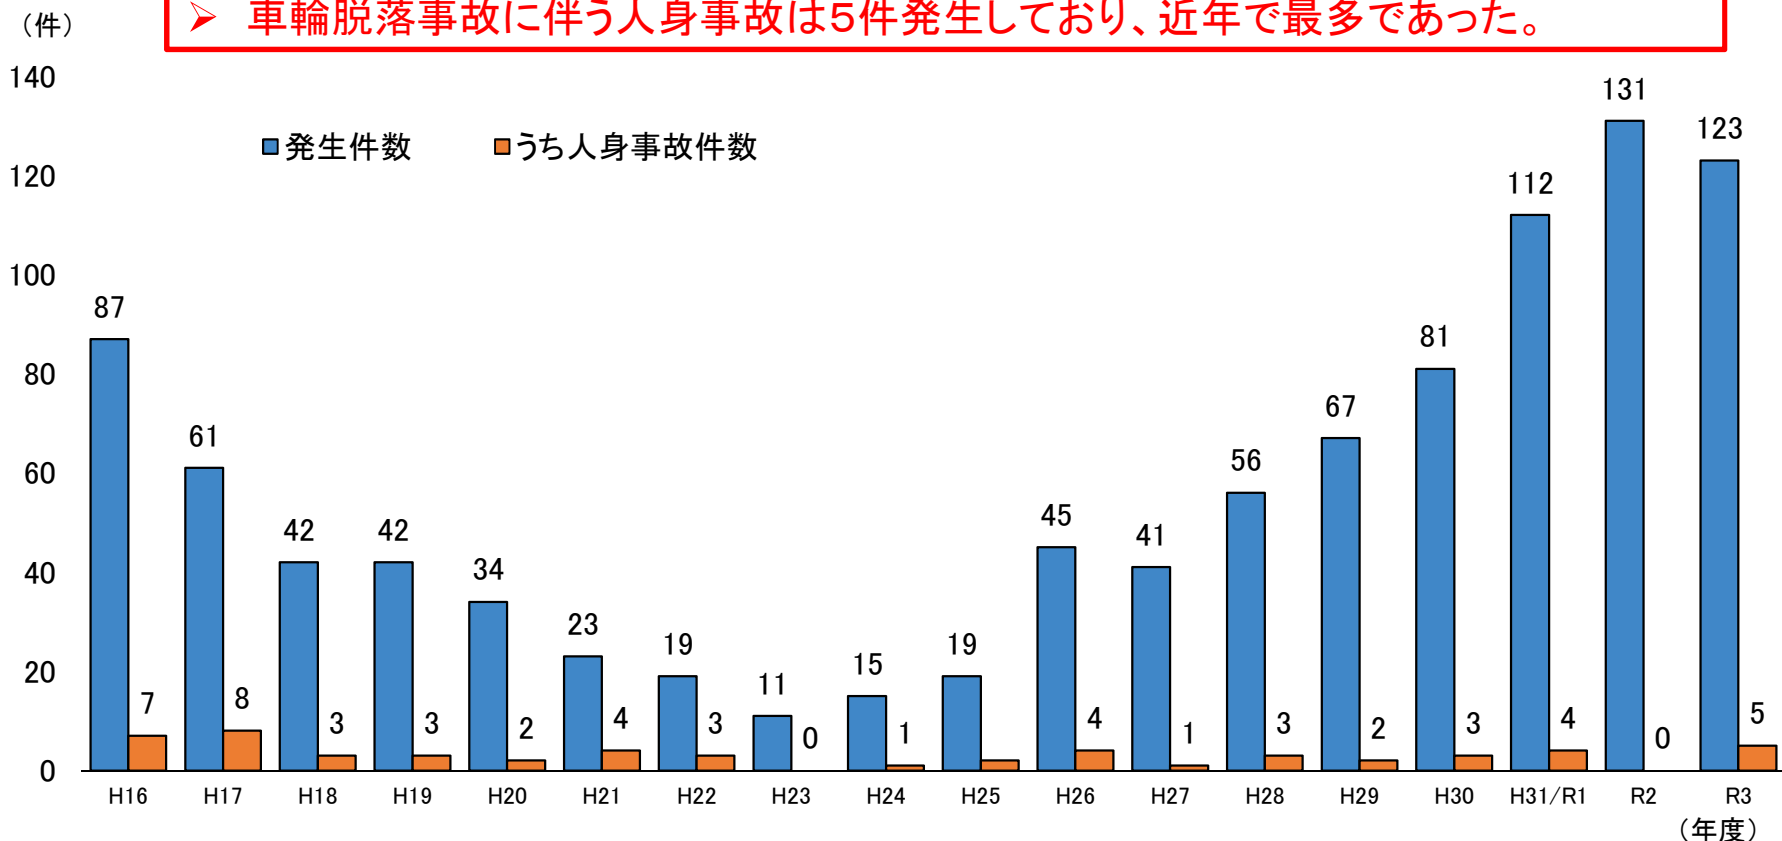
年度別の大型車の車輪脱落事故の発生件数

- 大型車の車輪脱落事故の発生件数は、ここ数年増加傾向だったが、令和3年度の車輪脱落事故発生件数は123件であり、令和2年度の131件より8件減少した。
- 車輪脱落事故に伴う人身事故は5件発生しており、近年で最多であった。

※1 車両総重量8トン以上の自動車又は乗車定員30人以上の自動車であって、車輪を取り付けるホイール・ボルトの折損又はホイール・ナットの脱落により車輪が自動車から脱落した事故

※2 大型車の内、乗車定員30人以上の自動車の件数(H27年度:3件、H28年度:1件、H29年度:1件、H30年度:3件、H31/R1年度:1件、R2年度:0件、R3年度:2件)

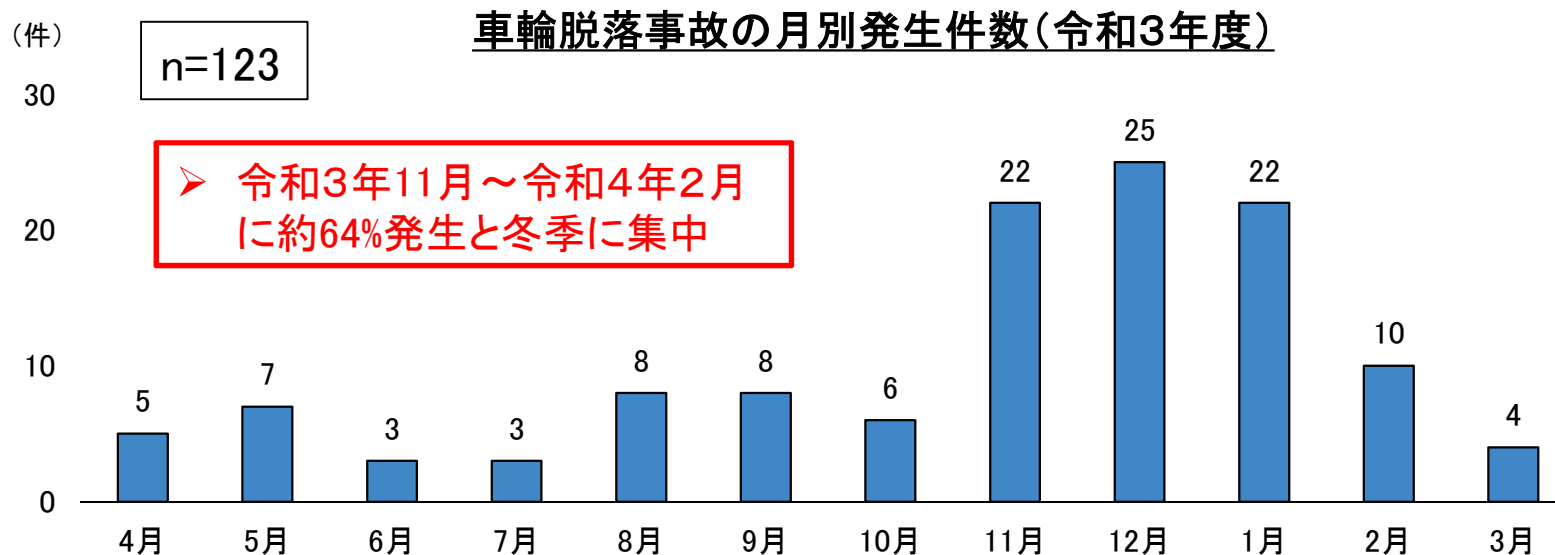
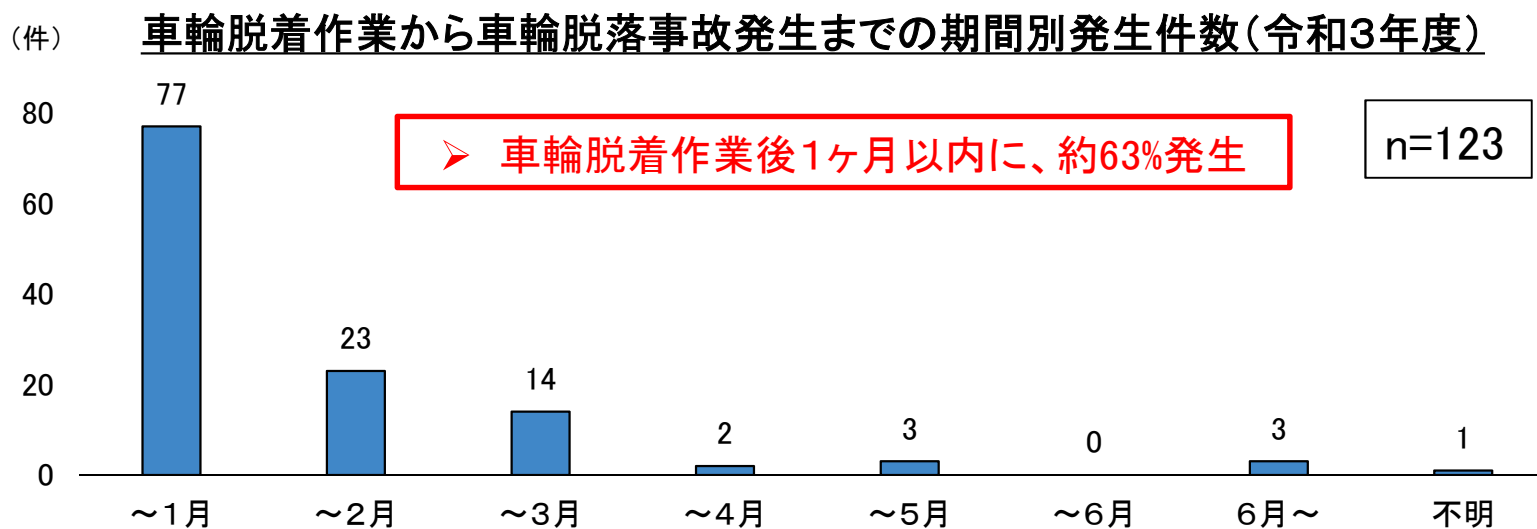
令和3年度 大型車の車輪脱落事故発生状況②

※車両総重量8トン以上の自動車又は乗車定員30人以上の自動車であって、車輪を取り付けるホイール・ボルトの折損又はホイール・ナットの脱落により車輪が自動車から脱落した事故
 出典：自動車事故報告規則に基づく報告及び自動車メーカーからの報告

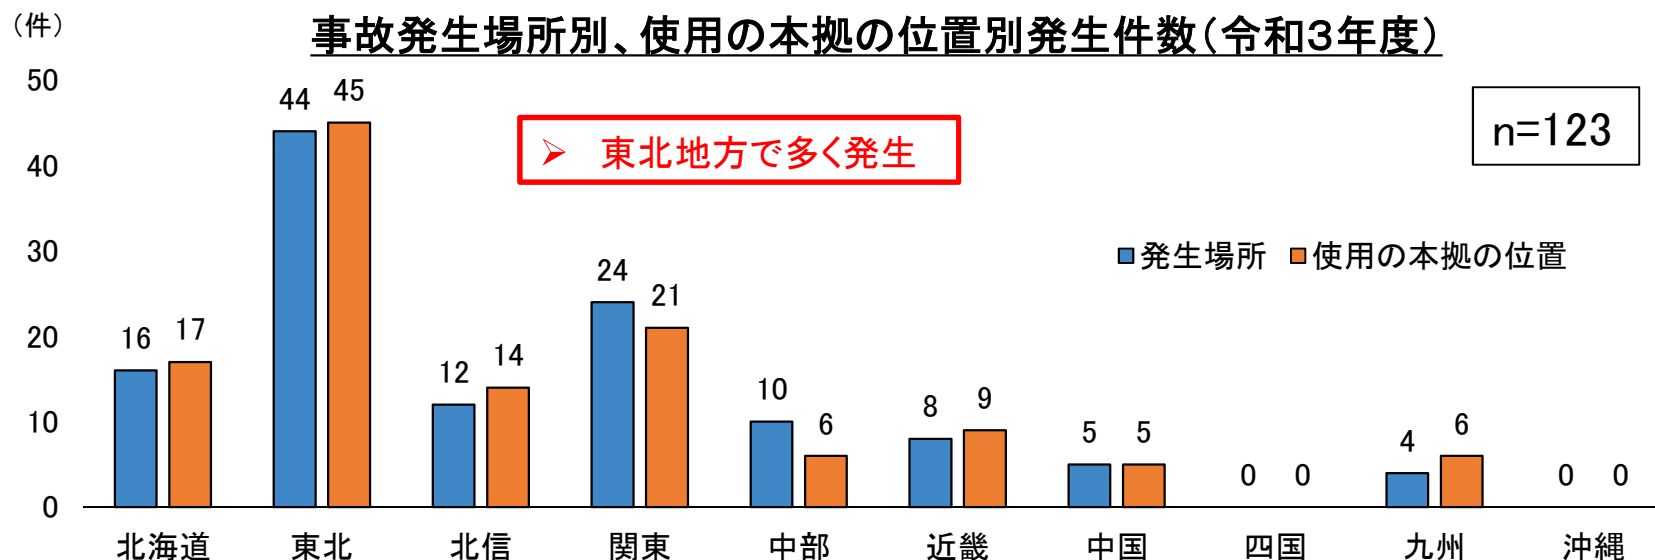
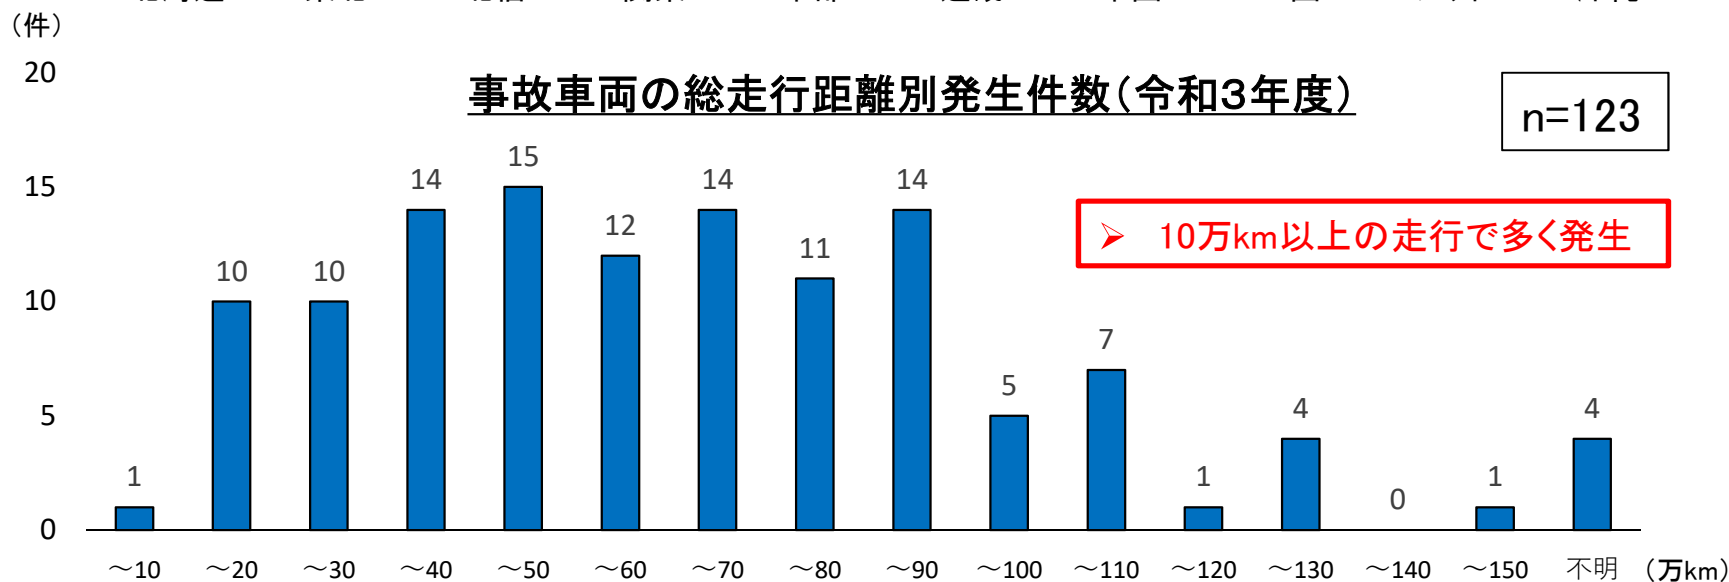
令和3年度 大型車の車輪脱落事故発生状況③

※車両総重量8トン以上の自動車又は乗車定員30人以上の自動車であって、車輪を取り付けるホイール・ボルトの折損又はホイール・ナットの脱落により車輪が自動車から脱落した事故
 出典:自動車事故報告規則に基づく報告及び自動車メーカーからの報告

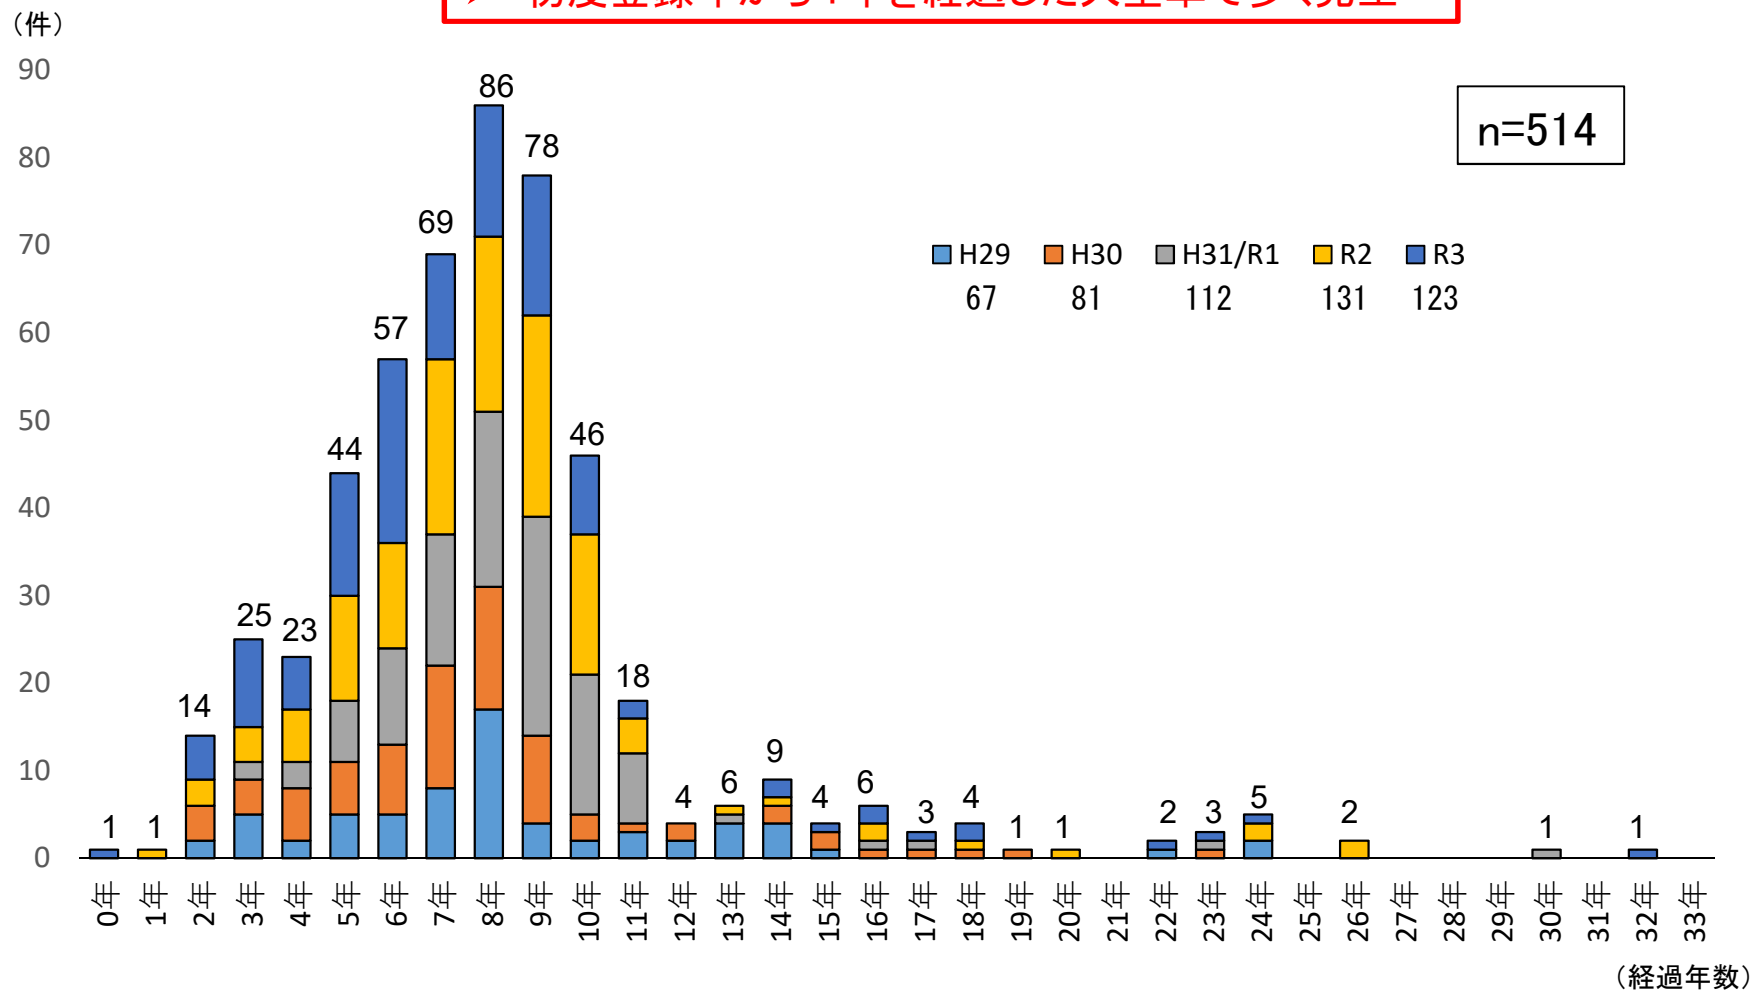
車歴別の車輪脱落事故の発生件数(平成29年度～令和3年度)

➤ 初度登録年から4年を経過した大型車で多く発生

※車両総重量8トン以上の自動車又は乗車定員30人以上の自動車であって、車輪を取り付けるホイール・ボルトの折損又はホイール・ナットの脱落により車輪が自動車から脱落した事故
 出典:自動車事故報告規則に基づく報告及び自動車メーカーからの報告

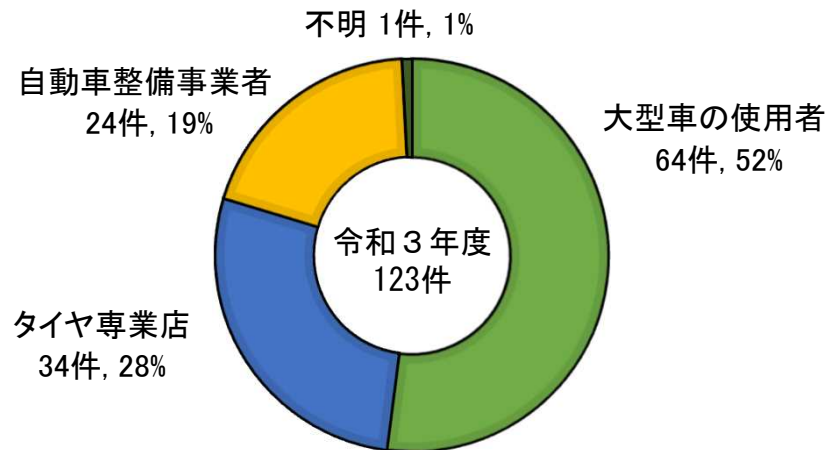
タイヤ脱着作業実施者別発生件数

➤ 大型車ユーザーによるタイヤ脱着作業後の脱落が約52%

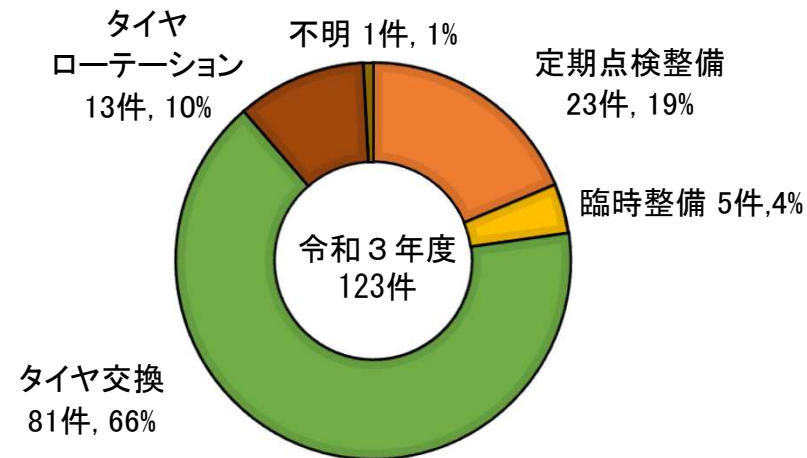
タイヤ脱着作業内容別発生件数

➤ 冬用タイヤ等への交換後による脱落が約66%

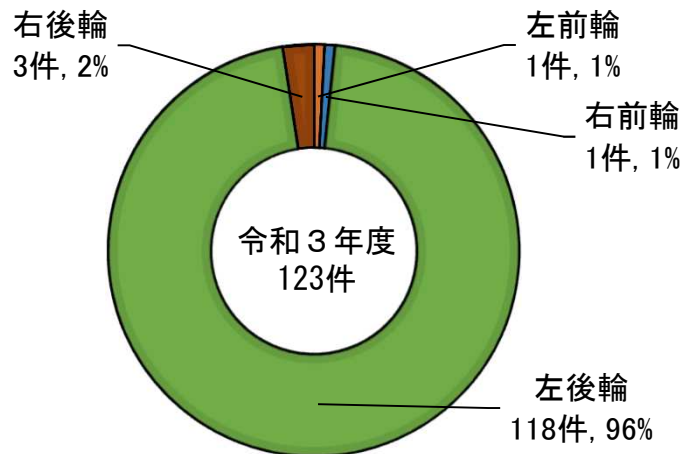
車輪脱落箇所別発生件数

➤ 左後輪からの脱落が約96%

※車両総重量8トン以上の自動車又は乗車定員30人以上の自動車であって、車輪を取り付けるホイール・ボルトの折損又はホイール・ナットの脱落により車輪が自動車から脱落した事故
出典：自動車事故報告規則に基づく報告及び自動車メーカーからの報告
