## 海難の発生と原因

## 主要な海難の概要

## 2 裁決における原因

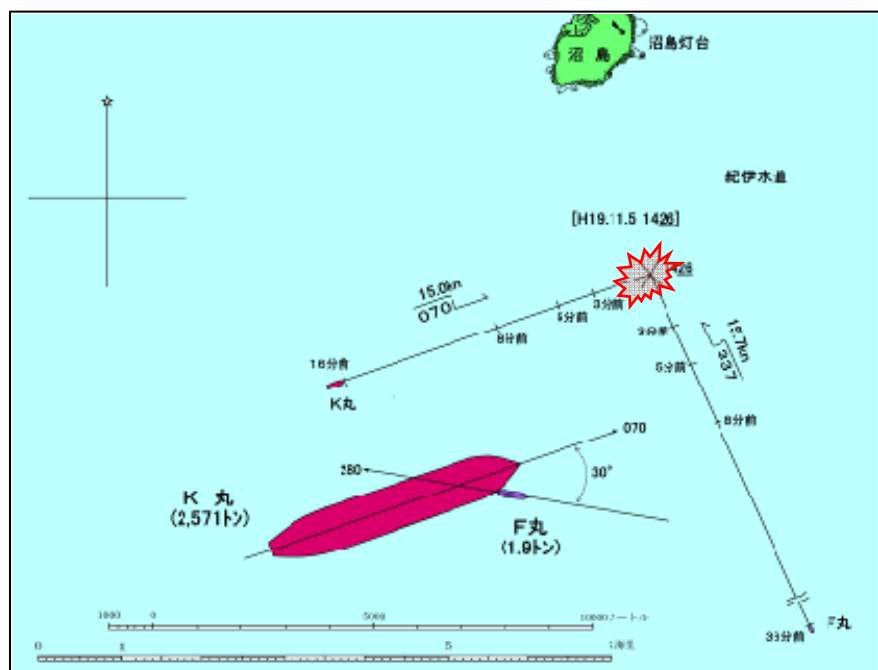
# 旅客船 K 丸 × 漁船 F 丸 衝突

両船が互いに進路を横切る際、進路を避けずに衝突した事例

**K 丸**は、船長、一等航海士ほか 13 人が乗り組み、旅客 98 人及び車両 37 台を載せ、徳島小松島港を発し、和歌山下津港に向かった。一等航海士は、出港操船を終えた船長から船橋当直を引き継ぎ、甲板手とともに見張りにあたり、針路を 070 度に定め、15.0 ノットの速力で自動操舵により進行した。衝突の 5 分前、右舷船首 44 度 1.8 海里のところに、前路を左方に横切る態勢の F 丸を視認、動静監視を開始し、その後同船と衝突のおそれのある態勢となったことに気付いたが、漁船は接近してから急に針路を変えることがあるので、もうしばらく様子を見ようと双眼鏡で監視していたところ、F 丸の操舵室に人影を認めたので、いずれ針路を転じて避航するものと思い、その進路を避けることなく続航し、衝突した。

**F 丸**は、船長が単独で乗り組み、たい約 7 キログラムを漁獲した後、帰途に就いた。船長は、操舵室の中央やや右側に立って見張りにあたり、針路を 337 度に定め、15.7 ノットで手動操舵により進行した。衝突の 8 分前、左舷船首 43 度 3.0 海里に K 丸を初認し、その後、右舷船首に漁船を認めたので、同船が先に漁場を離れた弟の船かどうか確認することに気をとられながら続航した。その後、K 丸が前路を右方に横切り衝突のおそれがある態勢で接近したが、依然、右舷船首の漁船に気をとられ動静監視を十分に行わなかったため、このことに気付かず、有効な音響による信号を行う手段を講じていなかったため、避航を促す音響信号を行わず、更に間近に接近したが、衝突を避けるための協力動作をとらないまま衝突した。

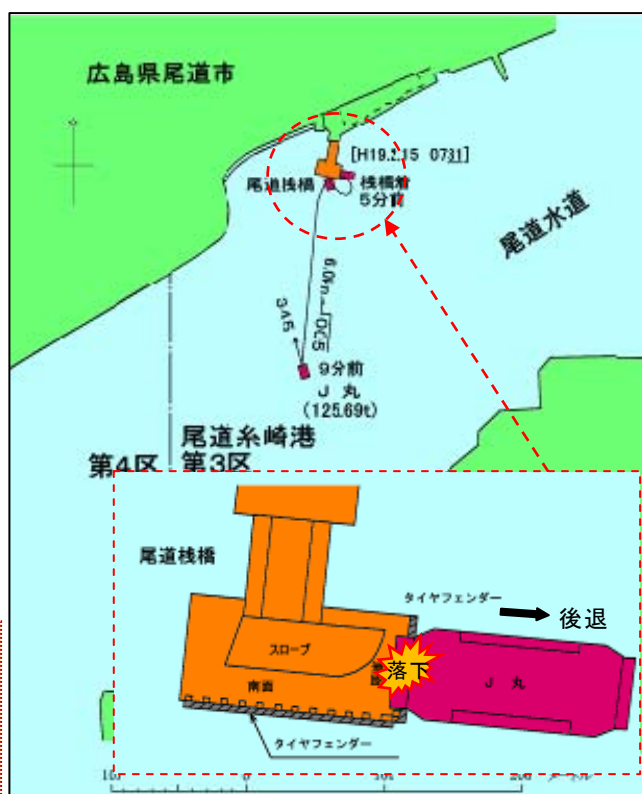
# 旅客船 J 丸 旅客死亡

着舷中、車両に対する安全確保が不十分で、車両が海中に転落し、旅客が死亡した事例

**J 丸**は、機関長が操船に当たり、着舷前に船首側クラッチ操作ハンドルの遊びが大きくなり同ハンドルの動きが軽くなっているのを認めたので、クラッチの位相調整を行う必要があると判断し、着舷後、車両等の下船が終わるのを待って行うことにした。J 丸は、船長が上甲板の船尾側で、甲板員が同甲板の船首側で、それぞれ下船する車両等の誘導に当たり、機関長は、車両等が下船したのを確認後、機関を運転したまま車両等を乗船させることとし、このままクラッチの位相調整を行うと、クラッチが入って推力を生じ、船首が栈橋から離れるおそれがあったが、直ぐに終わる作業であるから、着舷中に行っても船体が動くことはあるまいと思い、同調整を離舷後に行うなど、車両に対する安全確保の措置を十分にとることなく、同調整を開始した。一方、甲板員は、栈橋で乗船する車両を誘導していたところ、車両がランプウェイに向かっていったとき、ランプウェイ先端の左舷側が次第に後退して、車両の積み込みが危険な状態となっているのに気付いたが、運転者が容易に認識できるように、身振りや運転席横の窓をたたくなどして、乗船中の車両を確実に制止する措置を十分にとらないまま、止まるよう声をかけながら同車両に駆け寄ったが、運転者は窓を開けていなかったため、これに気付かず、自動車を発車させ、ランプウェイと栈橋との隙間から、海中に転落した。運転者はすぐに救助されたが、同乗者は潮流によって流され、その後引き揚げられたが、溺水による死亡と診断された。

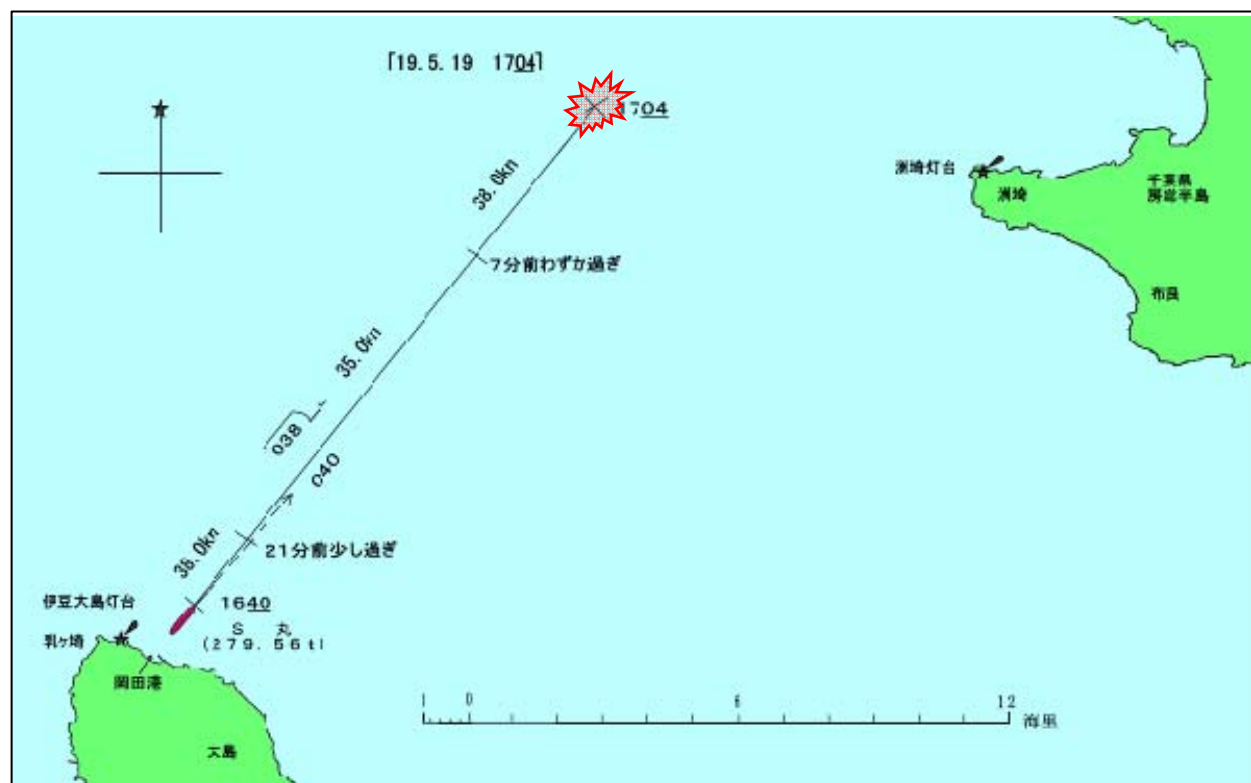
# 旅客船S丸

翼走中、波浪の下方に突入し窓ガラスが割れ、旅客が負傷した事例

**S丸**は、船長、一等航海士ほか 3 人が乗り組み、旅客 208 人を乗せ、岡田港を発し、久里浜へ向かった。船長は、岡田港北方沖合で増速し、艇走から翼走に切り換え、38.0 ノットの速力とし、風速及び波高が運航基準に定める基準航行可能な範囲内の気象状況であったので、第 1 基準航路を航行することとし、針路を 040 度に定め、一等航海士に操船を委ねて進行した。一等航海士は、波浪の高低に応じて翼深度設定レバーの操作で翼深度調整を行い、タッキングにより波高の低いところを選び針路を適宜に変えて航行する状況下、平均進路が 038 度となって北上した。その後、前方 3 波ないし 4 波の波頭を見ながら翼走中、一つの波の頂部を通過して突然、前方の三角波による波頭に隠れて目視し得ない深い谷を伴う急峻な波浪に遭遇した際、どうすることもできず、船尾が持ち上げられると同時に、船首水中翼が波浪の斜面で飛び出して揚力を失い、船首部が落下して著しいバウダウントリムが生じ、前方の波浪の下方に突入し、水圧による衝撃で 1 階旅客室前面右舷側中央寄りの窓ガラス 2 枚が破損、飛散し、旅客 30 人が顔面挫創、頭部挫創、腰部打撲など負った。

死傷等の 5 隻では、旅客が負傷したもの 2 隻、旅客が死亡したもの、船員が負傷したもの及び岸壁にいた釣人が負傷したものが各 1 隻となっており、旅客の負傷者 30 人を生じた 1 隻は、高速船の水中翼が波浪の斜面で飛び出して揚力を失い、船首部が落下して前方の波浪の下方に突入し、旅客室前面の窓ガラスが破損して、負傷したものです。

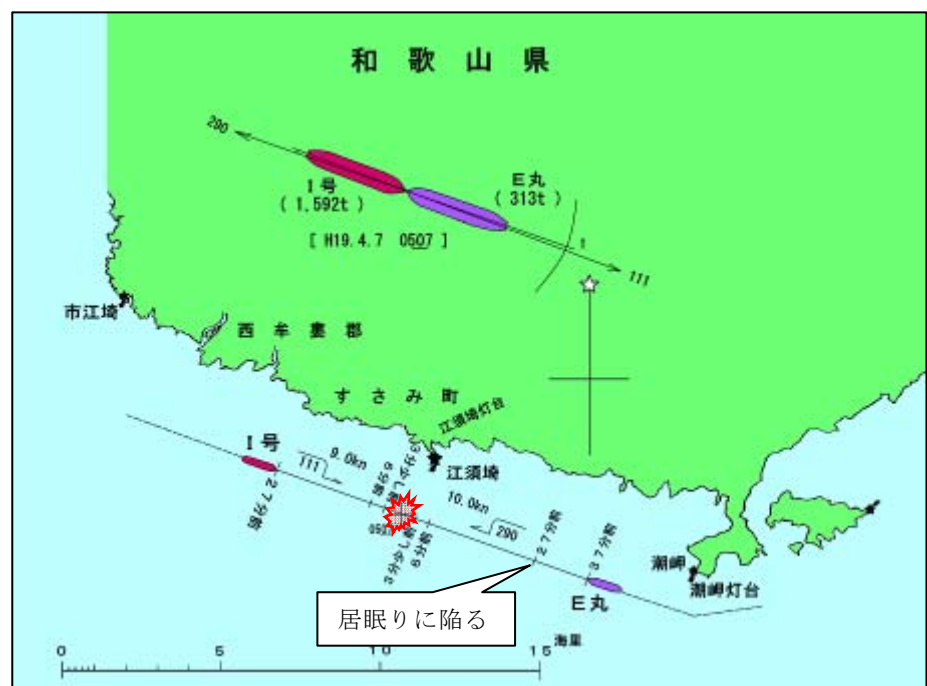
# 貨物船E丸 × 貨物船I号 衝突

貨物船どうしが、ほとんど真向かいに行き会う状況の中、  
針路を転じずに衝突した事例

**E丸**は、一等航海士が、単独で船橋当直に当たり、針路を 290 度に定め、10.0 ノットとし、自動操舵により進行中、周囲を見回したところ、付近に支障となる他船を認めなかったため、いすに腰を下ろし背もたれにもたれた姿勢で、当直を続けていたところ、眠気を催すようになったが、発航前に十分休息をとっていたので、居眠りすることはないものと思い、いすから立ち上がって移動するなど、居眠り運航の防止措置を十分にとることなく、居眠りに陥った。衝突の 3 分少し前、ほぼ正船首に I 号の灯火を視認でき、その後、同船とほとんど真向かいに行き会い衝突のおそれがある態勢で接近したが、居眠りしていてこれに気付かず、同船の左舷側を通過できるように針路を右に転じることなく続航中、衝突した。

**I号**は、一等航海士が甲板手 1 人を補佐につけて船橋当直に就き、針路を 111 度に定め、9.0 ノットの速力で、自動操舵により進行し、衝突の 6 分前、ほぼ正船首に、E 丸の灯火を初認し、自船が同船に気付いていることを示すつもりで探照灯を点滅させて続航し、E 丸が、ほぼ正船首となり、ほとんど真向かいに行き会い衝突のおそれがある態勢で接近したが、探照灯を点滅させて自船の存在を示したことから、接近すれば、E 丸が自船を避けるものと思い、同船に対する動静監視を十分に行わないまま、同船の左舷側を通過できるように針路を右に転じることなく進行中、衝突した。

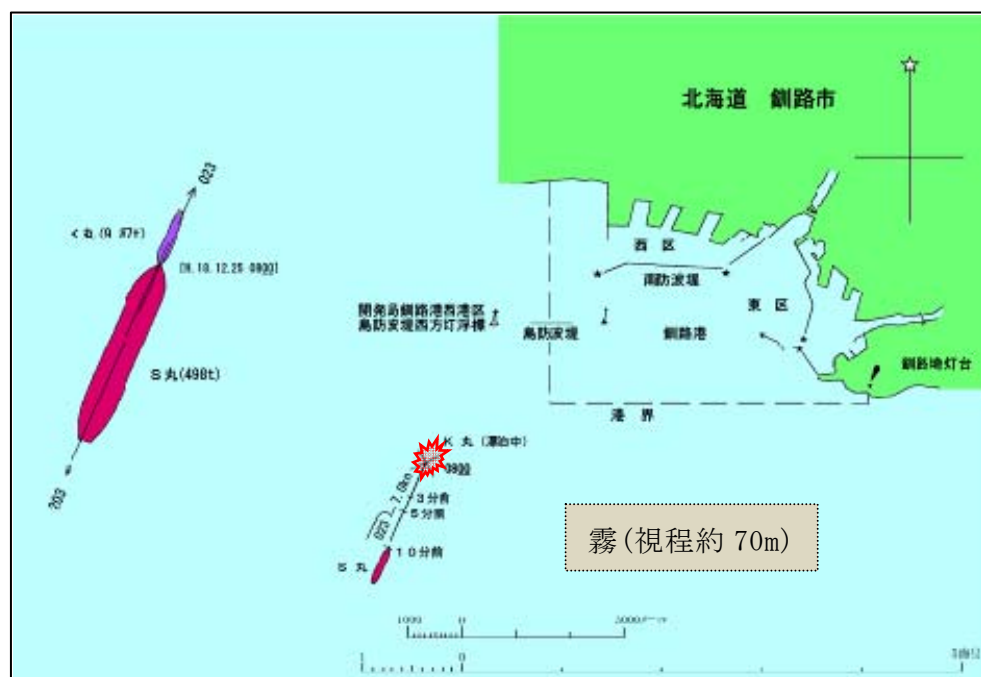
# 貨物船 S 丸 × 漁船 K 丸 衝突

霧のため視界が制限された釧路港沖合で、貨物船と漁船が衝突した事例

**S 丸**は、船長が霧となって視程が 200 メートルないし 300 メートルの中、操舵に当たり、二等航海士を主レーダーの見張りに当たらせ、進行した。船長は、従レーダー画面を監視しながら針路を 023 度に定め、7.0 ノットの速力で霧中信号を行うことなく手動操舵により進行。衝突の 5 分前、正船首 1,080 メートルのところに K 丸の映像を初めて視認し、間もなく同映像にエコートレイルが映らないことから移動していないことを知り、同船と著しく接近することを避けることができない状況であることを認めたが、もう少し接近してから避航措置をとっても間に合うものと思い、針路を保つことができる最小限度の速力に減じず、さらに視程が狭まってきたのを認めたものの、行きあしを停止することなく続航し、衝突した。

**K 丸**は、前日に投入したかにかごを揚収するため、釧路港沖合に至り、ほぼ漂泊状態で操業中、霧が濃くかかり視界制限状態となっていたが、霧中信号を行うことも、レーダーによる見張りを十分に行うこともしないまま、操業を続行。衝突の 5 分前、霧で視程が約 70 メートルばかりに狭まる状況の下、正船首 1,080 メートルのところに S 丸のレーダー映像を認めることができ、同船と著しく接近することを避けることができない状況であったが、近くを航走する他船は汽笛を鳴らすのでそれを聞いたら対処すればよいと思い、レーダーによる見張りを十分に行わないまま、S 丸に対して汽笛を連吹するなど注意喚起信号を行わずに衝突した。

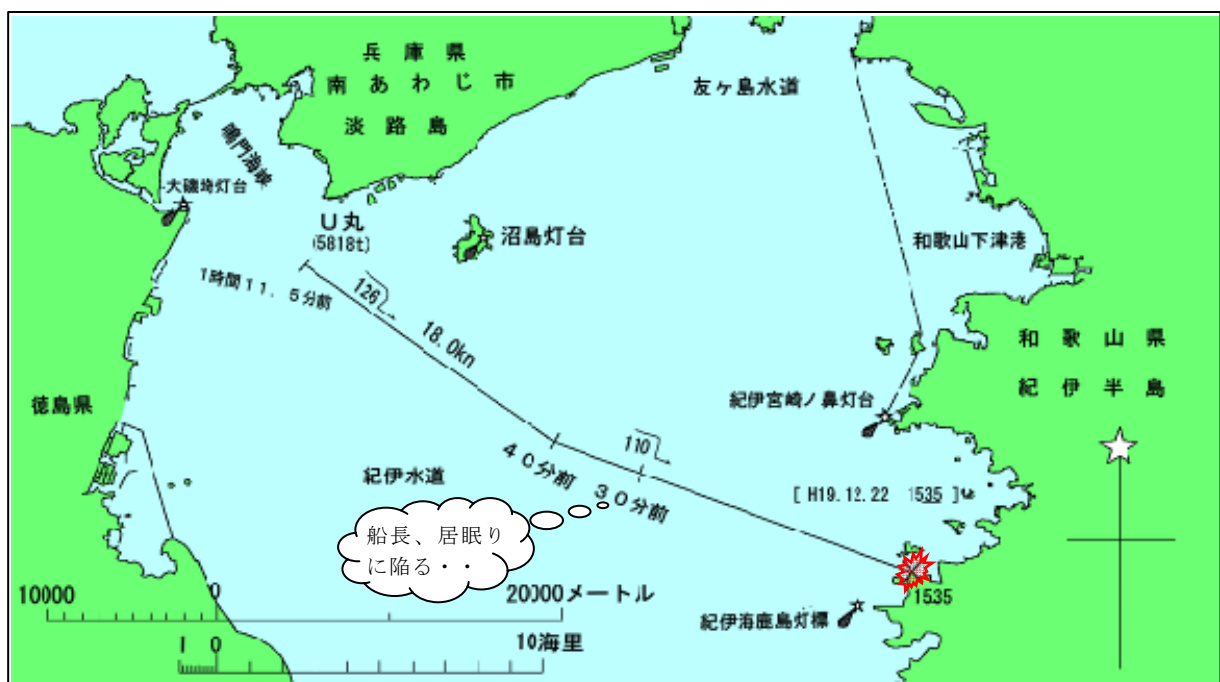
# 貨物船U丸 乗揚

船長が居眠りに陥り、岩礁に乗り揚げた事例

**U丸**は、船橋当直を航海士と各直に甲板長又は甲板手の1人をつけた2人当直体制とすることを慣例としていたが、船長は高松港における停泊中、賄いの買い出し等の雑用に従事していたことからほとんど休息をとっていなかった。船長は、出港操船に引き続き船橋当直の二等航海士及び甲板長とともに当直に立ち、自動操舵により進行したが、視界が良好であったことから、甲板長が船内作業に就くことを許可したうえ、二等航海士に休息をとらせることとし降橋させたのち、単独で当直にあたった。船長は、北上する貨物船のほか反航船を認めたことから、針路を110度に転じ、続航した。衝突の30分前、船長は北上する貨物船が船尾方を左舷側に替わったのを確認し、その安心感から気が緩み、操舵室内の暖房が効いていたこともあって、眠気を催すようになったことから、外気に当たって眠気を覚まそうと、左舷ウイングに出たものの、寒くてすぐに同室内に戻り、依然眠気が解消されない状況であったが、操舵室両舷側のドアを開け放ち、**立った姿勢でいれば居眠りすることはあるまい**と思い、甲板長等呼び戻して2人で当直にあたるなどの居眠り運航の防止措置をとらないで、同室前面窓際の台に両肘を付き、顎を両手にのせて身体をもたせかける姿勢で当直にあたるうち、いつしか居眠りに陥り、岩礁に乗り揚げた。

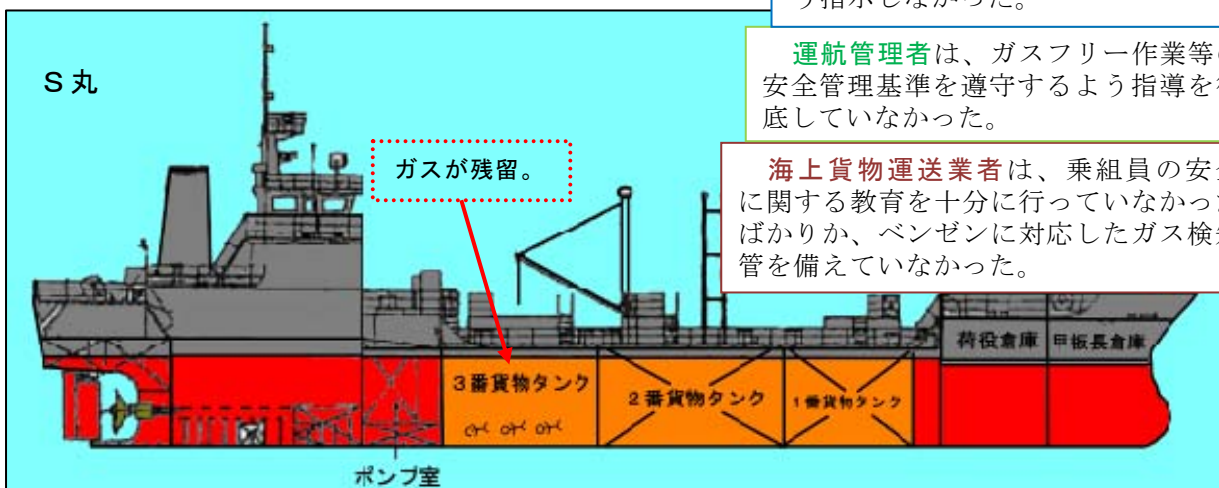
# ケミカルタンカーS丸 乗組員死傷

ガスフリー作業を行う際の安全管理が不適切で、乗組員が死傷した事例

**S丸**は、ベンゼンを積載する目的で、空倉のまま出港した。出港後、一等航海士は、いつもの手順で貨物タンクのベンゼンのガスフリー作業を開始したが、着栈時刻が変更になったことから、同時刻までに同作業が間に合わないのではないかと懸念し、開放状態となっていたカーゴハッチから各貨物タンク内の残液量を見て回ったところ、3番貨物タンクには両舷ともに残液があることを認めたので、ガスフリーファンによる強制通風だけでは着栈時刻までにガスフリーを完了できないと判断したが、**船長に対してこのことを報告せず**、上甲板で3番両舷貨物タンク内からベンゼン蒸気の強い臭気を感じる状況下、ベンゼンに対応した**ガス検知管を備えていなかった**ので、有毒ガスの検知を行うことができず、防毒マスクに吸収缶を取り付けて装着し、残液を拡散して蒸発させる作業のため、3番右舷貨物タンクに入り、同作業を行ったのち、引き続き3番左舷貨物タンクに入ったところ、同タンク内に存在していた高濃度のベンゼン蒸気を吸引し、急性ベンゼン中毒による頭痛等の身体の異常を覚えた。一等航海士は、作業を中止し、食堂に戻って横たわっているうち、いつしか意識を失った。また、一等航海士と連絡が取れずにその姿も見えないことから船長、機関長及び機関員は船内を探していたところ3番左舷貨物タンクに入り、高濃度のベンゼン蒸気を吸引して倒れた。その後、4人は病院に搬送され、一等航海士は回復したが、他の3人は急性ベンゼン中毒により死亡した。

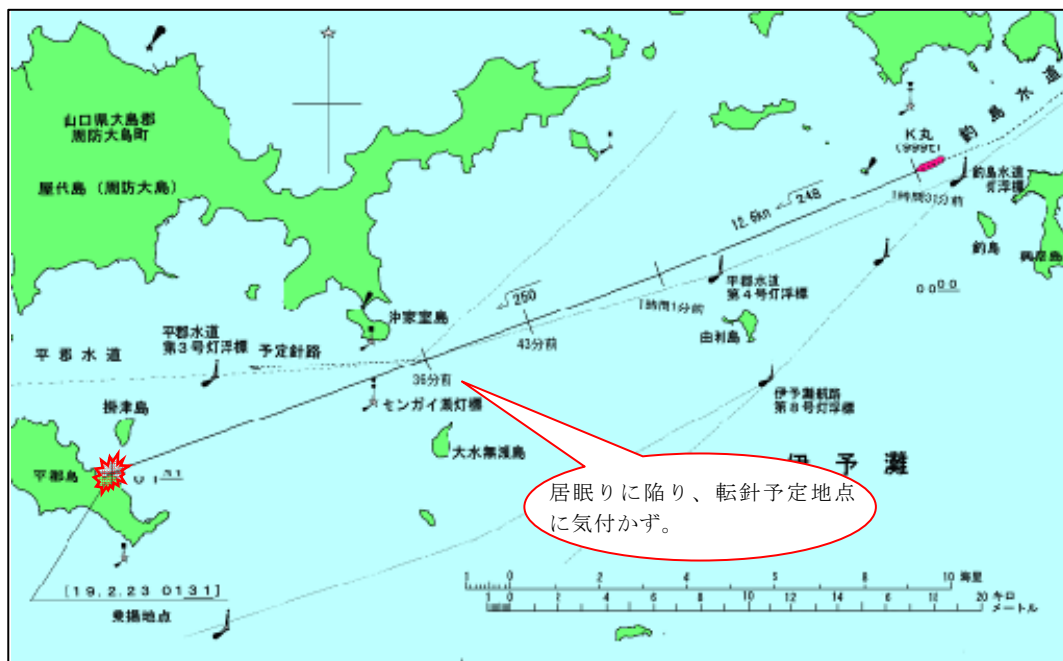
# 油送船K丸 乗揚

2人当直体制としていたが、1人が食事等で降橋している間に当直者が居眠りに陥り、乗り揚げた事例

**K丸**は、二等航海士及び次席二等航海士が当直に就き、針路を248度に定め、12.6ノットの速力で、自動操舵により進行した。当直交替に際し、船長は平素から当直維持の重要性について十分に注意しているため、相直者が長時間降橋する必要が生じた際には、替わりの者を呼ぶよう指示を徹底したり、眠気を催した際、2人当直船なので居眠り運転はあり得ないものと思い、居眠り運転の防止措置をとるよう指示して、船橋当直を維持する措置を徹底することなく交替した。その後、二等航海士は、次席二等航海士に対し夜食を摂るよう勧めて降橋したのち、単独で当直に当たり、針路を250度に転針して続航した。次席二等航海士は夜食を食べながら洗濯を思い付き、次の狭水道まで間があり、二等航海士が当直なので安全な航行に支障はないと思い、洗濯に取り掛かることとして直ちに昇橋しなかった。二等航海士は、レーダーの左舷側の窓枠前部に両肘をつき、広げた両手に顎を乗せて立った姿勢で当直に当たっていたところ、次の狭水道まで間があることと周囲に他船がないことで気が緩み、眠気を催したが、相直者が間もなく昇橋してくるものと思い、同人を直ちに呼び戻すなど、居眠り運転の防止措置をとることなく進行中、いつしか居眠りに陥り、乗り揚げた。

居眠りに陥り、転針予定地点に気付かず。

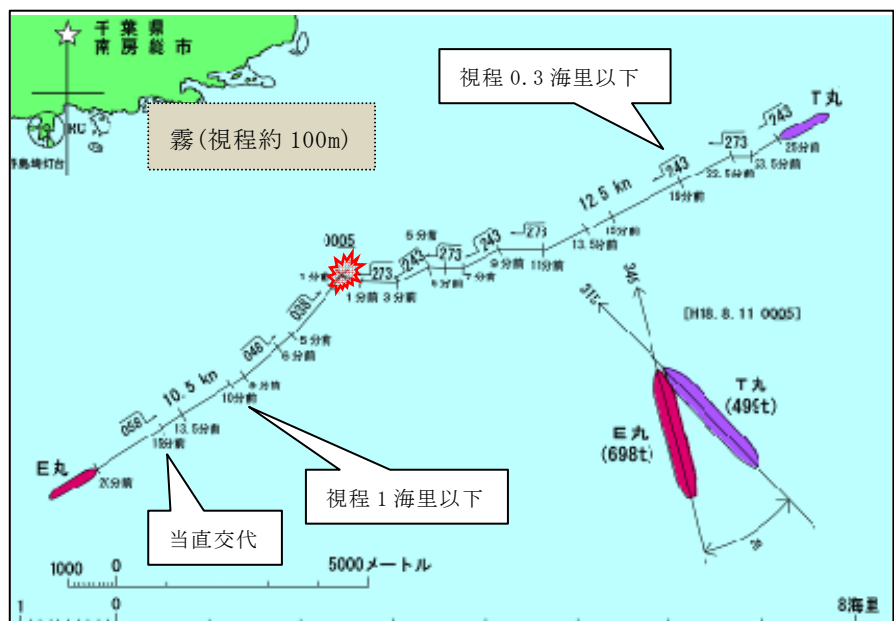
# 油送船E丸 × 貨物船T丸 衝突

油送船と貨物船が、視界制限状態における運航が適切に行われないまま衝突した事例

**E丸**は、船長が、視界が悪化することはないものと思い、視界制限状態として報告すべき視程を具体的に指示せず、二等航海士に当直を交替した。交替時、二等航海士は、T丸のレーダー映像を初めて探知したが、方位の変化を確かめるなど、レーダーによる動静監視を十分に行わないまま続航した。その後、霧模様で視程が 1 海里以下となったが、周囲の状況をもう少し把握してから報告すればよいと思い、船長に対し、視界制限状態となったことを報告せず、霧中信号を行うことも、安全な速力に減じることなく進行し、T丸と右舷を対して航過するつもりで針路を左に転じた。その後も、E丸は、針路を保つことができる最小限度の速力に減じることなく、必要に応じて行きあしを止めることもせず続航し、衝突した。

**T丸**は、船長が視程が約 2 海里の状況下、次席一等航海士に対し、発航時に不安を感じれば早めに知らせるよう指示していたので、不安を感じる状況になれば報告があるものと思い、視界制限状態となったときに報告するよう指示せず当直を交替した。次席一等航海士は、その後、霧で視程が 0.3 海里以下の視界制限状態となったことを認めたが、船長に対し、同状態となったことを報告せず、霧中信号を行うことも、安全な速力に減じることなく続航し、その後も、針路を保つことができる最小限度の速力に減じることなく、必要に応じて行きあしを止めることもせず続航し、衝突した。

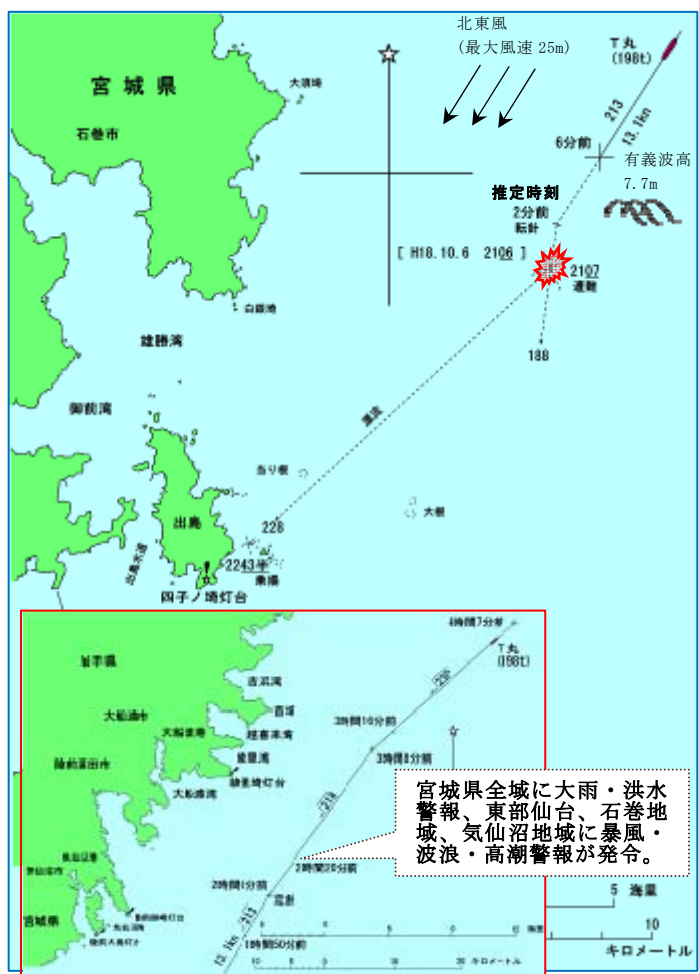
# 漁船T丸 遭難

荒天下、大量の海水が船内に滞留、航行不能に陥り、陰礁に向けて漂流した事例

T丸は、00 時 51 分、さんま約 100 トンを獲て操業を終え、女川港に水揚げすることとして、満載状態で八戸港東方沖合の漁場を発進した。ところで、前日の正午には本州南岸沿いに停滞中の前線上に発生した低気圧が北上中の台風の影響を受けて、急速に発達しながら本州南岸沿いを北上するようになり、その後、台風 16 号を吸収して、八丈島付近を約 10 ノットの速度で東北東方に進行していた。T丸は、針路を 218 度とし、大船渡湾沖合から気仙沼湾沖合を南下するようになったが、このころ、女川港沖合では最大風速約 30 メートルの北東風が吹くようになり、港内に侵入した波によって入航した漁船が着岸できないまま錨泊し、待機する状況となったが、海上暴風警報等が繰り返し発表される状況であっても、台風ではないから、なんとか女川港に入航できるものと思い、満載状態で荒天海域を航行する際の危険性を適切に判断せず、付近の安全な港で避泊することなく進行した。その後、暴風と高起した波を船体左舷側斜め後方から受ける態勢で進行し、遭難の 2 分前、188 度の針路に転じて、間もなく、次第にウェルデッキに打ち込んだ海水が滞留して船体傾斜が増大し、船体前部が放水口上端まで沈下して航行不能に、その後、主機が停止し漂流状態となり、険礁に乗り揚げた。のちに乗組員 9 人が遺体で見られたが、7 人は行方不明のまま、のち死亡と認定された。

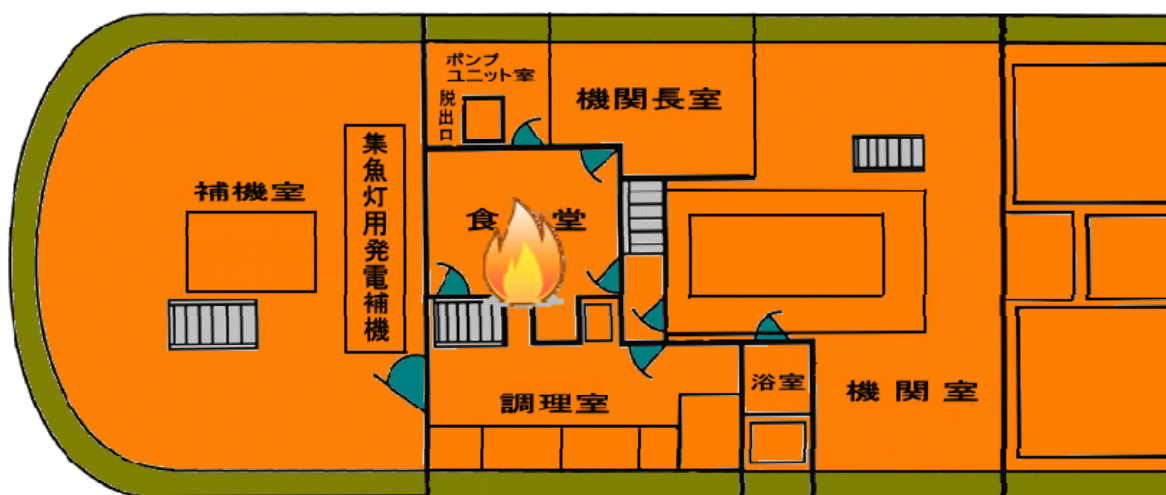
## H丸 上甲板

**H丸**は、操業を繰り返すうち、船体振動、湿気とほこりが多い船内環境での長期使用による電気部品の劣化などにより、いつしか食堂の電気設備において、電線被覆の絶縁劣化による漏電、電線端子接続部の緩みによる発熱、コンデンサなど電気部品の劣化による発熱などいずれかの不具合が生じるようになった。船長は、これより前の中間検査で、機関室配電盤の遮断器 2 個に、ごみの付着と発錆によって絶縁不良及び作動不良が認められ、電気業者に取替え修理を依頼しており、湿気とほこりが多い船内環境で、他の電気設備においても火災につながる不具合が生じるおそれがあることを予測できる状況であったが、電気設備に不具合が生じれば電気業者に修理を依頼すればよいと思い、出漁前整備において電気設備の整備を依頼しなかったばかりか、その後機関長に対し、食堂の電気機器の目視及び触手点検、分電盤電線端子接続部の緩みの有無点検並びに機関室配電盤のアースランプ点検などの日常点検を十分に行うよう指示していなかった。H丸は、漁場において操業を繰り返し行っていたところ、前示不具合が進行していた電気設備から発火して燃え広がり、食堂が火災となった。火災の結果、居住区画、補機室など船体後部が全焼して運航不能となり、乗組員 3 人が遺体で発見され、甲板員 1 人が熱傷を負った。

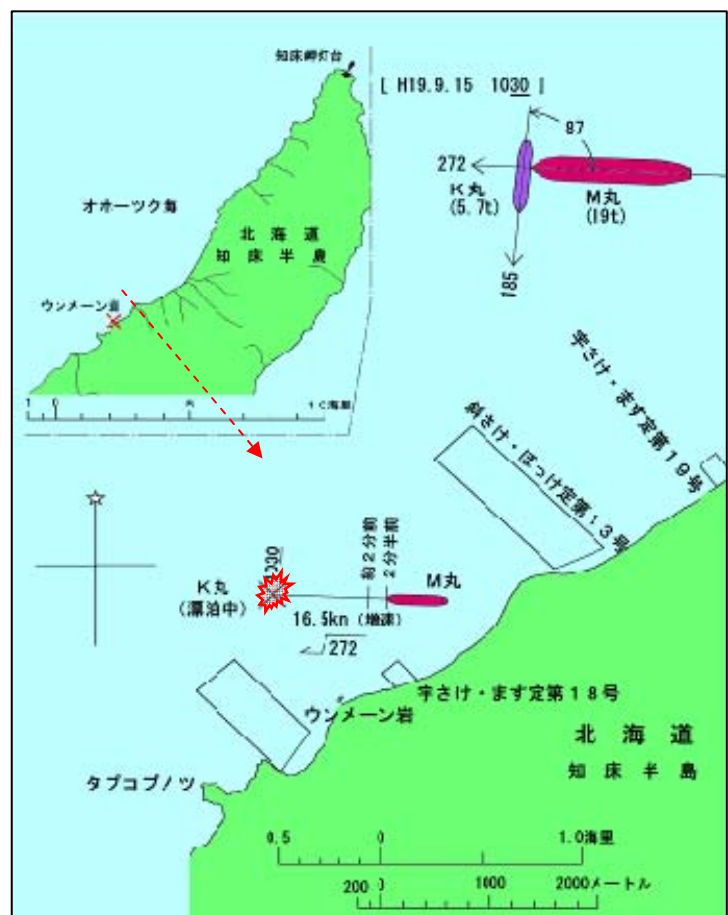
**M丸**は、漁場で定置網の片付け作業を終え、付近に数隻の遊漁船などが点在する状況下、前路を一瞥したのみで、発進した。船長は、発進したとき、正船首方に漂泊しているK丸を視認できる状況であったが、両舷前方に視認していた遊漁船各 1 隻以外に前路に他船はいないものと思い、前路の見張りを十分に行わなかったため、その存在に気付かないまま、針路を 272 度に定め、手動操舵により 16.5 ノットの速力で進行した。その後、増速に伴って船首部が浮上し、船首方に死角が生じる状況となり、衝突の 30 秒前、K丸に向けて衝突のおそれのある態勢で接近していることが分かる状況となったものの、船首を左右に振るなどして死角を補う見張りを十分に行わなかったため、K丸の存在に気付かないまま衝突した。

**K丸**は、衝突地点付近にて漂泊状態とし、救命胴衣を着用していない釣客に、その着用を促すことなく、船釣りを行わせた。衝突の 2 分前、左舷船尾方にM丸を視認し、間もなく同船が自船に向かう態勢であることを知ったものの、いずれ転針して自船を避けて行くことに期待し、その接近状況を見守った。その後、自船に近づいたM丸を認め、衝突のおそれのある態勢で接近してくることを知ったが、間もなく同船が避航動作をとるものと思い、直ちに警告信号を行うことも、さらに間近に接近する状況となっても、機関を前進にかけするなどして衝突を避けるための措置をとることもなく漂泊を続け衝突した。衝突の結果、K丸は沈没し、釣客 3 人のうち、2 人が両側肋骨骨折等を負い、1 人が行方不明となり、のち死亡と認定された。

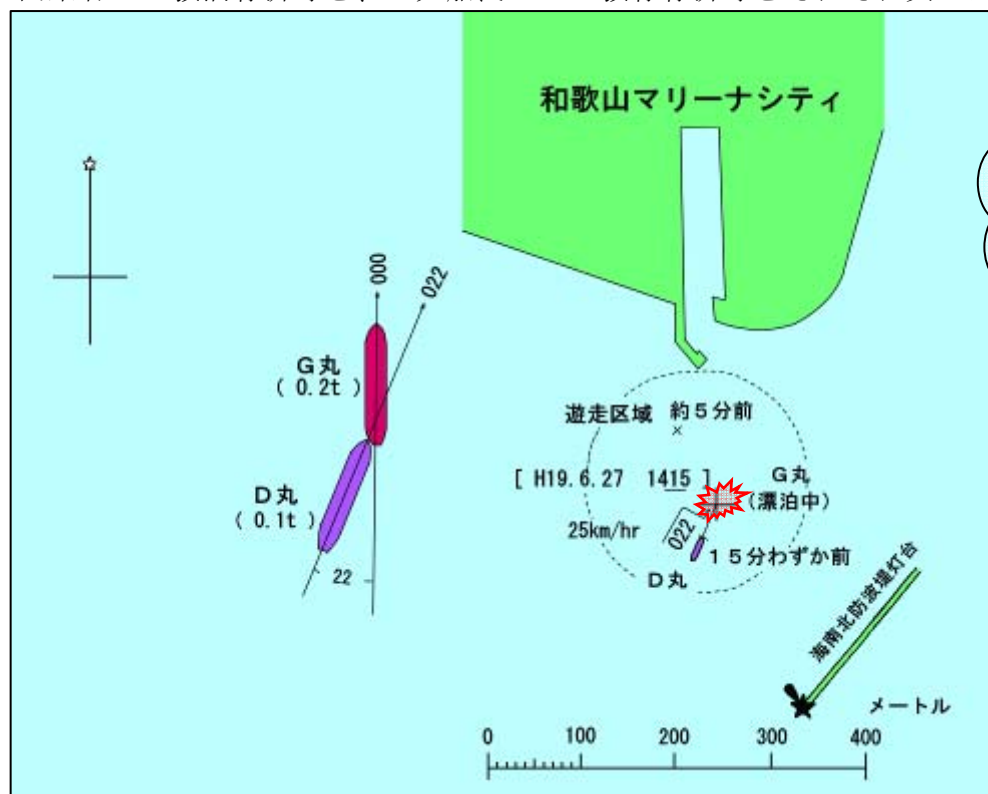
**G丸**は、船長が1人で乗り組み、同乗者1人を乗せ、いずれも救命胴衣を着用し、遊走の目的で和歌山下津港内にある名草ノ浜の海岸を発航し、和歌山マリーナシティ南方海域に向かった。船長は、衝突の5分前、衝突地点付近に至り、しばらく同地点付近を遊走したのち、機関を中立として漂泊しながら同乗者と談笑を始めた。衝突のわずか前、船尾方を遊走していたD丸が、左舷船尾から自船に向首接近したが、前方を向いていたので、このことに気付かないままD丸の船首船底部が、G丸の左舷船尾部に衝突したのち同船を乗り切った。

**D丸**は、船長が、単独で遊走をしていたところ、衝突のわずか前、漂泊中のG丸を視認し、同船の寸前まで接近して急旋回し、しぶきを浴びせて驚かせるつもりで、針路をG丸に向首する022度に定めて毎時25キロメートルの速力で同船に接近し、衝突直前、ハンドルを左一杯としたが、D丸は、旋回しないまま衝突した。衝突の結果、G丸の船長及び同乗者が上顎洞骨折等を、D丸船長が左上顎骨骨折等をそれぞれ負った。

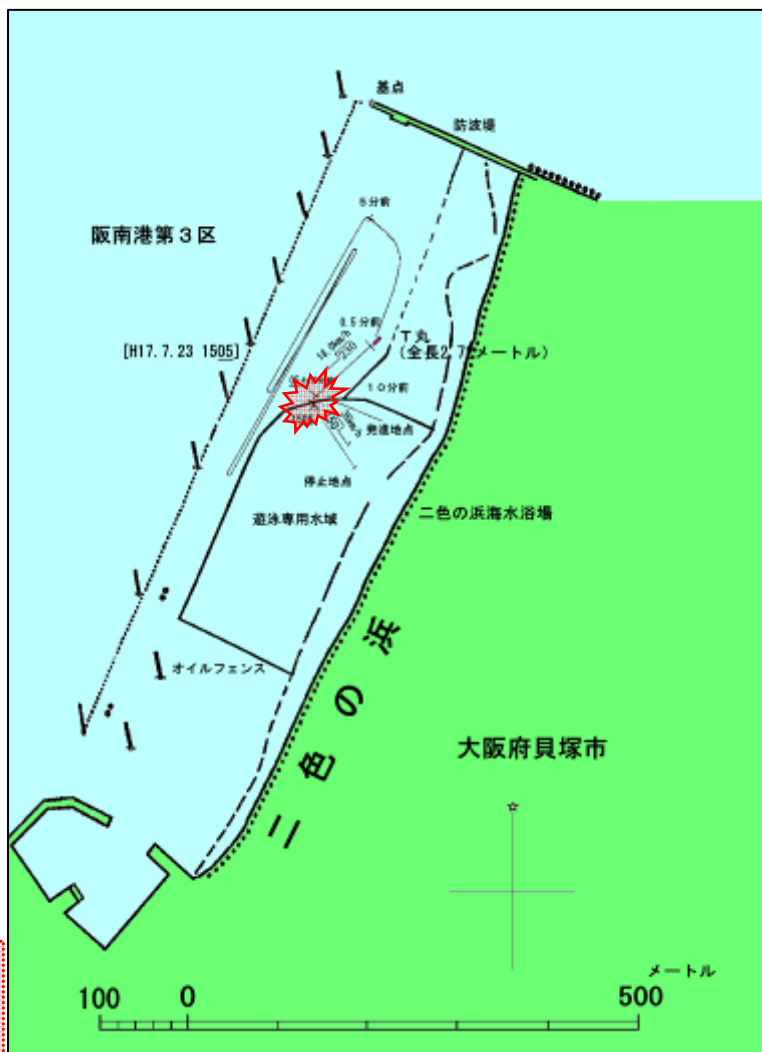
**T丸**は、船長が遊泳専用水域外で単独で操縦していたところ、遊泳専用水域にいた数人の遊泳者から声をかけられたことから知り合いとなり、遊泳者を1人ずつ順にT丸に同乗させ操縦させることにした。船長は、無資格の同乗者に操縦させると、操縦に不慣れなことから、誤ってスロットルレバーを強く握ってT丸が暴走し、隣接する遊泳専用水域に侵入する危険があったが、簡単に操縦方法を説明していつでも操縦を替われる態勢でいれば大丈夫と思い、自ら操縦することなく、無資格の同乗者に両グリップを握らせ、ハンドルから手を放して同乗者の救命胴衣の左肩部をもって身体を支えながら、同乗者に操縦を行わせた。その後、発進地点に戻ることにし、針路を230度としたところ、発進地点を通過したことに気付いた同乗者が、船体を停止させようと、ブレーキをかけるつもりで誤って右手のスロットルレバーを強く握り込んだことでT丸が急加速して暴走し、その弾みで船長がバランスを崩して海中に転落した。転落のはずみで、左にハンドルをとられたT丸は時速35.0キロの速力で遊泳専用水域に侵入し、遊泳者3人に接触し、遊泳者1人は頭部打撲を負ったことにより溺死、ほか2人は頭部打撲等の重軽傷を負った。

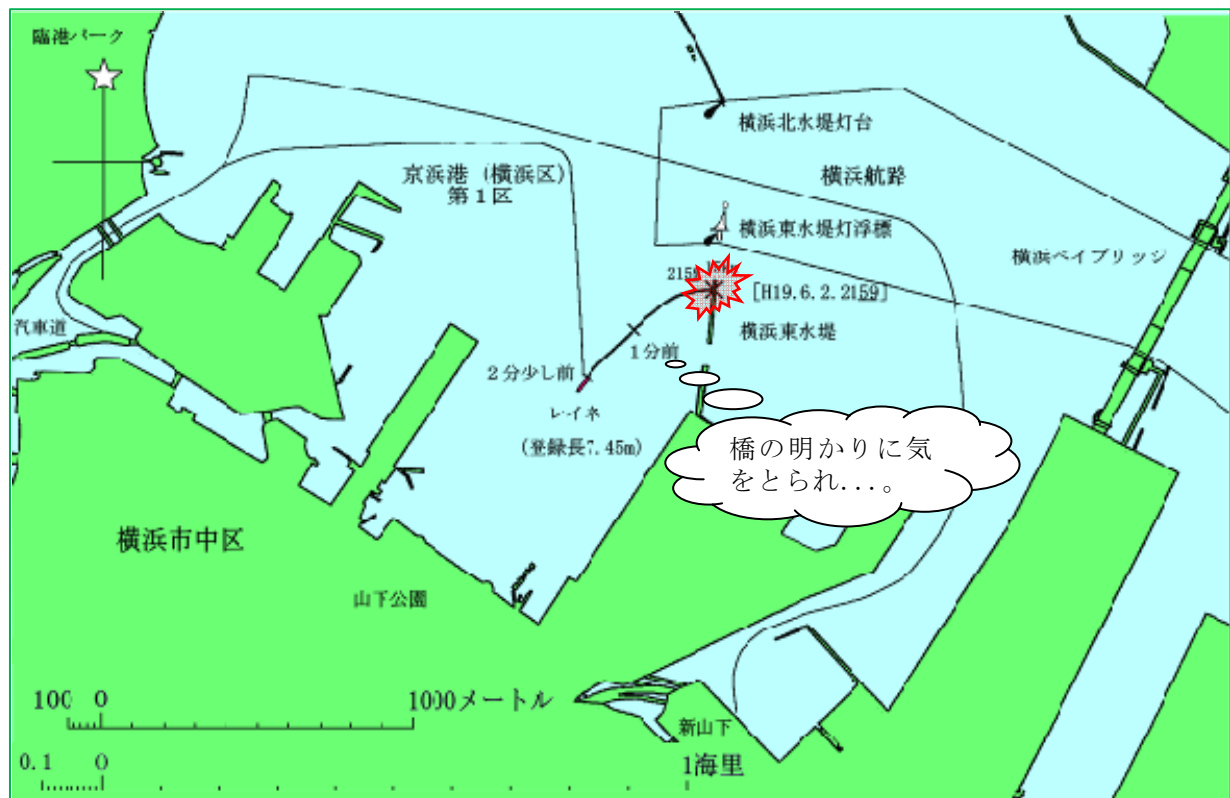
**R丸**は、新山下の栈橋を発し、臨港パーク沖合にて花火見物をした後、汽車道の護岸で同乗者3人を乗船させ、山下公園沖合に至り夜景見物を行った。衝突の2分少し前、横浜ベイブリッジまで航走することとし、横浜航路に向け徐々に右旋回しながら北上して増速し、船首が050度を向いたとき、右舷船首方に横浜東水堤北端を示す簡易標識灯の緑色閃光及び左舷船首方に横浜東水堤灯浮標の緑色閃光を視認することができ、そのまま右旋回を続けると横浜東水堤に接近する状況にあったが、**横浜ベイブリッジの明かりを見ることに気をとられ、立ち上がって操縦するなど船首方の死角を補う見張りを十分に行わなかった**ので、同水堤に接近していることに気付かないまま進行し、速力を15ノットまで増速したとき、同水堤が迫っているのを認め、左舵一杯をとったが及ばず衝突した。衝突の結果、R丸の船首部は圧壊、船長及び同乗者が捻挫等を負った。
