ジェットスター・ジャパン株式会社所属エアバス式A320-232型
JA05JJの航空事故調査について
(経過報告)

令和5年5月25日
運輸安全委員会（航空部会）

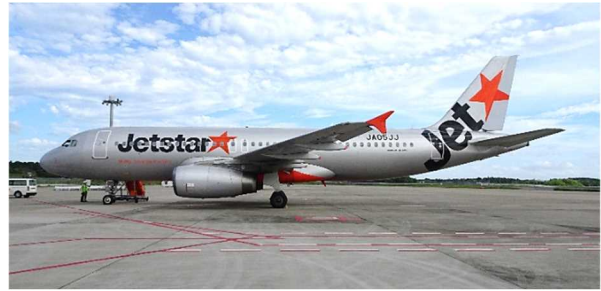
図1 同機

同機は、機長ほか乗務員5名及び操縦室でオブザーブしていた同社社員1名並びに乗客148名計155名が搭乗し、同社の定期423便として、高知空港に向けて成田国際空港を13時04分に離陸した。同機には機長がPM*1として左操縦席に、副操縦士がPF*1として右操縦席に着座していた。
