# 鉄 道 事 故 調 査 報 告 書

I 上信電鉄株式会社 上信線 東富岡駅～上州富岡駅間  
踏切障害事故

事故種類：踏切障害事故

上信線 東富岡駅～上州富岡駅間（単線）  
栖雲寺踏切道（第4種踏切道：遮断機及び警報機なし）  
高崎駅起点19k628m付近

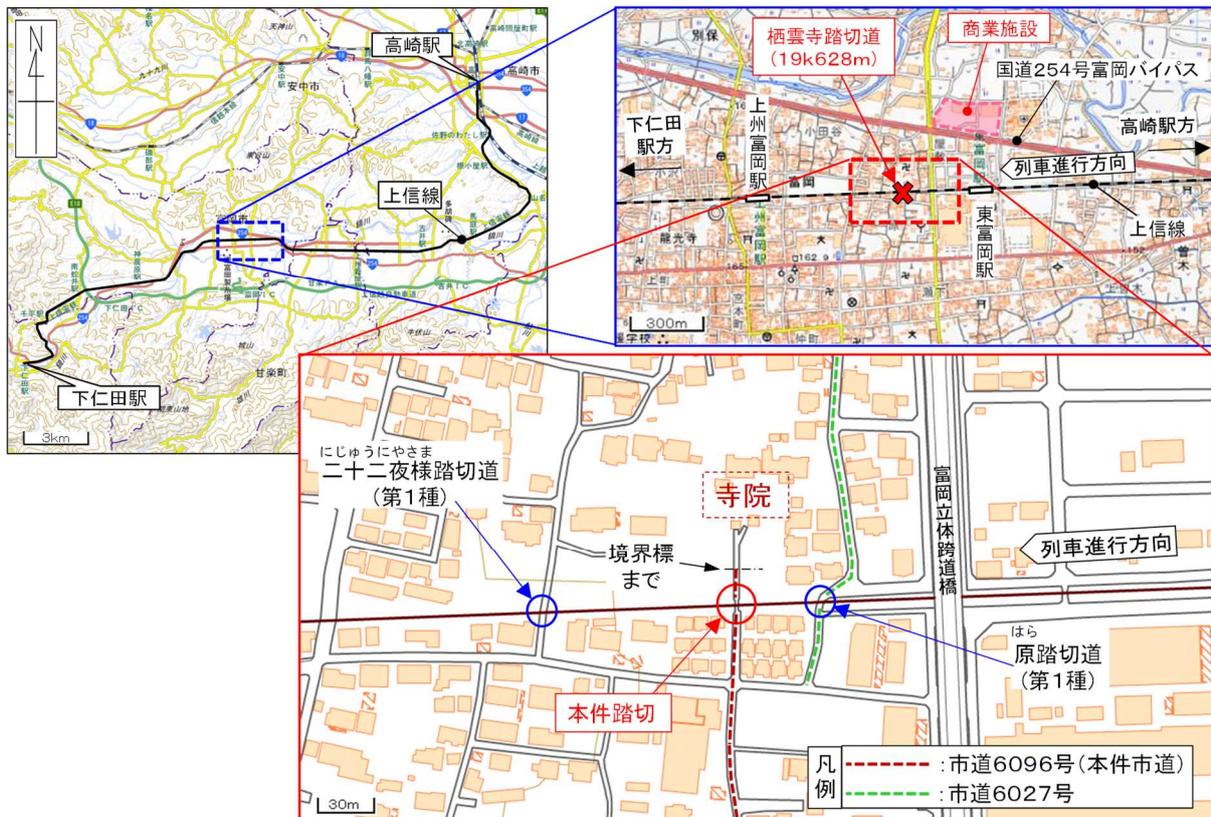
図1 本事故現場周辺図

なお、本件踏切に接続する道路は、富岡市が管理する市道6096号（以下「本件市道」という。）である。本件市道は、本件踏切の北側にある寺院の境内に接続しており、本件市道と寺院境内の私道との境界にある境界標が本件市道の終端となっている。本件踏切付近の道路の平面線形を図1に示す。
