## 船舶事故調査報告書

| 事故の概要 | 水上オートバイ <small>ジーティーアール</small> GTR215 <small>ケイ</small> Kは、浮体をえい航して遊走中、浮体の搭乗者1人が落水し、死亡した。 |

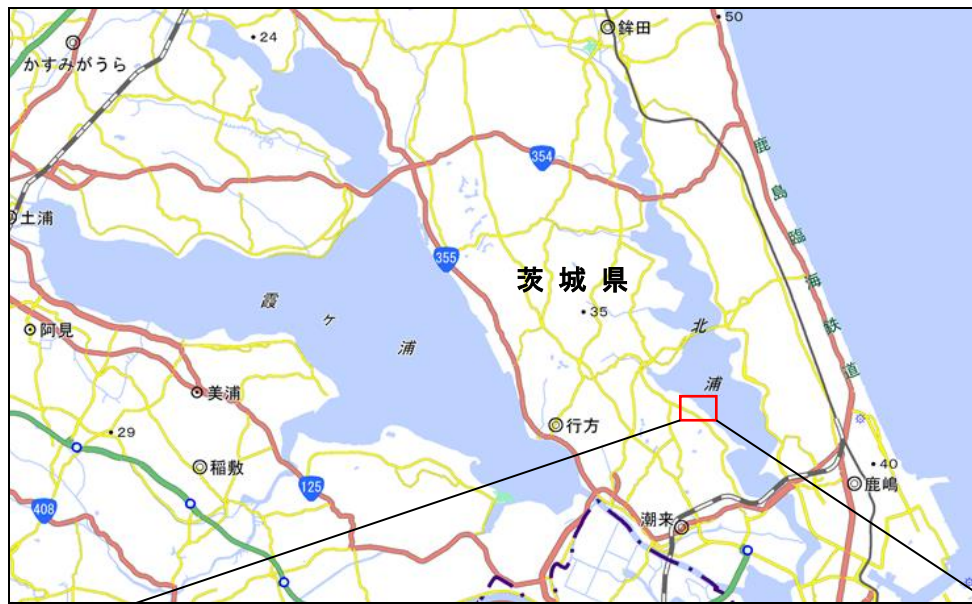
図1 本件浮体の搭乗者配置状況

| 事故の経過 | 本船は、船長が1人で乗り組み、搭乗者Aほか知人2人（以下「搭乗者B」及び「搭乗者C」（子供）という。）を乗せたトーイングチューブと称するソファ型浮体（以下「本件浮体」という。）を長さ約16mの化学繊維製索でえい航し、平成28年7月24日14時55分ごろ北浦西岸のバーベキューを行っていた場所の前面水域を発進した。（図1参照） |
