中大規模建築物に木材を使用する際に知っておきたい 維持保全・維持管理の考え方と 設計等の工夫

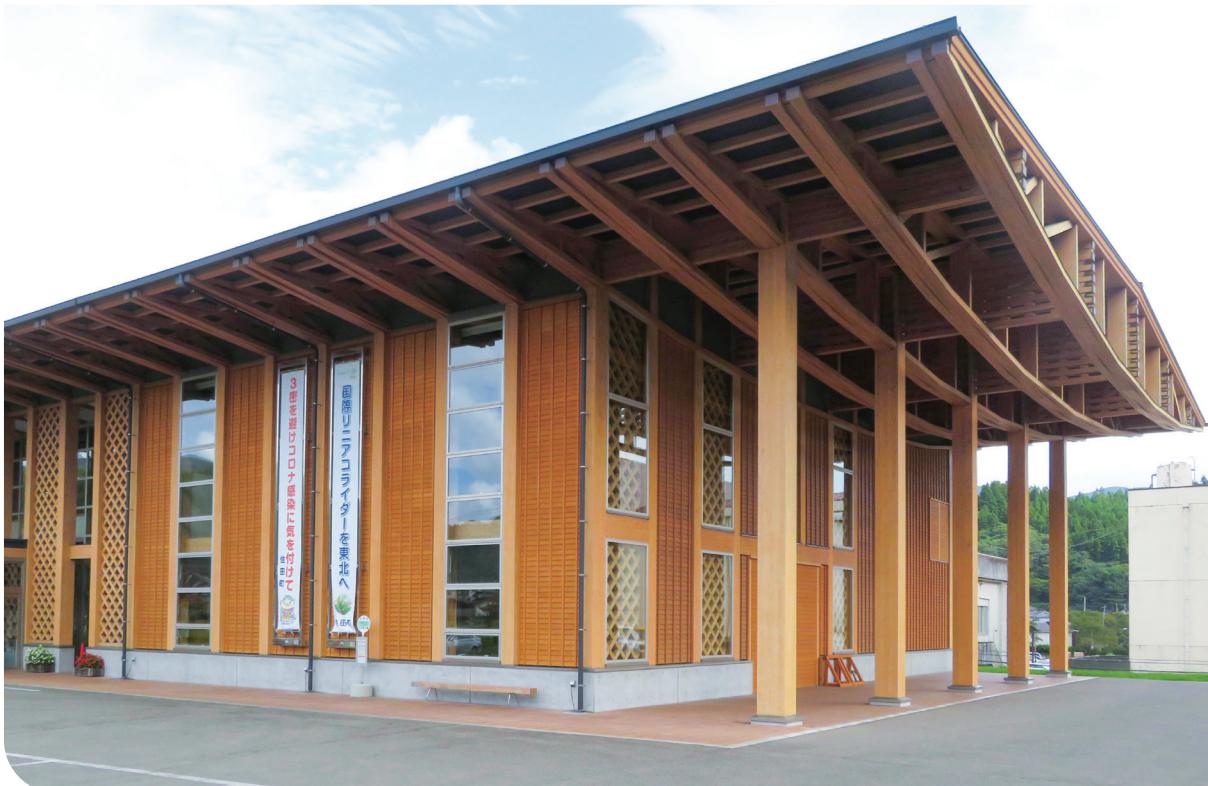
竣工後9年経過時の外観の状況

森林・林業日本一の町をめざすシンボルとして、構造材や仕上材などに地場産材を用いた純木造2階建ての庁舎で、屋内外に木材を現しで用いている。

屋外側では柱やレンズ型トラスの軒裏、外壁材などが現しとされており、深い軒の出(3.6m)による外壁面の保護と合わせて、竣工後3年時の早い段階で木材保護塗料の再塗装により耐候性を高め、その後5年経過時に維持保全(木材保護塗料の再塗装)を行っており、良好な状態が保たれている。

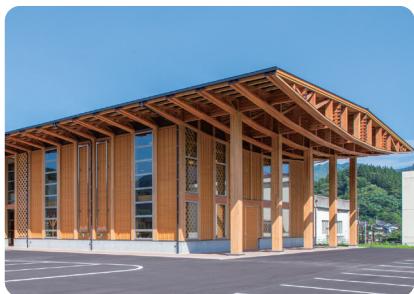
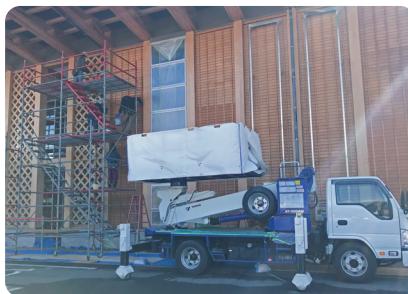
屋外に位置する木材(柱や軒裏、外壁材)は竣工時(左写真)と同様に健全な状態が保たれており、経年変化による色調の変化が生じていることが分かる。また、再塗装工事は高所作業車を用いて行う(右写真)ことが可能になります。

屋外現しとなる木部の再塗装は計画段階から予定されており、仮設足場を用いずに高所作業車での作業が可能なよう外周部を設えている。また、ラチス耐力壁はガラスにより風雨から保護するとともに、木材を外部から見ることができるようとするなど、各部に維持保全に配慮した設計となっている。

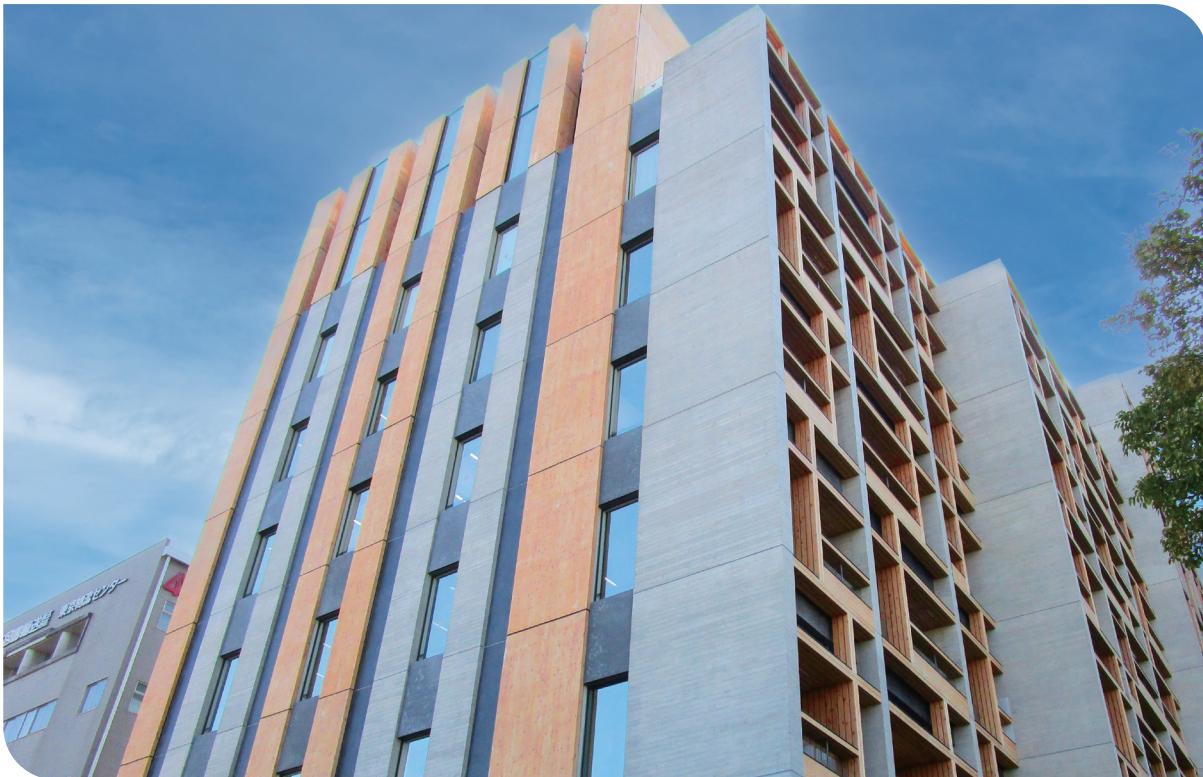
竣工後13年経過時の外観の状況

テナントや貸ホールを有する事務所ビルであり、最上階の貸ホールは木造、テナント部やテラス部は積極的な木質化が図られている。

外壁のコンクリート打ち放し、木壁、テラスの木製手すり壁について、6年ごとに高圧洗浄、撥水塗料の再塗布を行うことで美観を維持している。また、最上階の貸ホールに隣接する展望デッキの床板材は、防腐防蟻処理を施した木材を用いるとともに、下地材を鋼製とすることで更新部分を床板材のみとするなどの工夫もなされている。

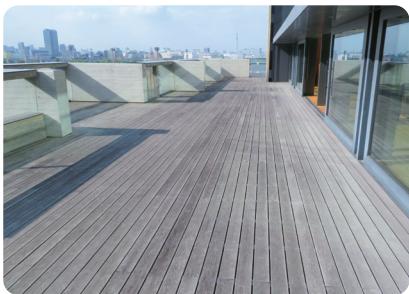
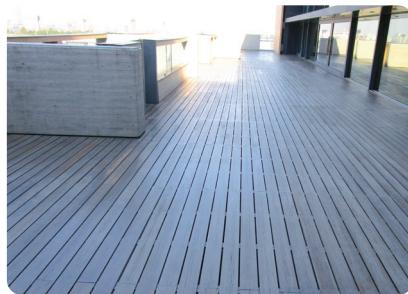
展望デッキ床板材の更新前(左写真、撮影2019年)と更新後(右写真、撮影2022年)。床板材は加圧注入処理木材、下地材は鋼製下地とし、裏面から留め付けるなど、耐久性や更新容易性に配慮されている。

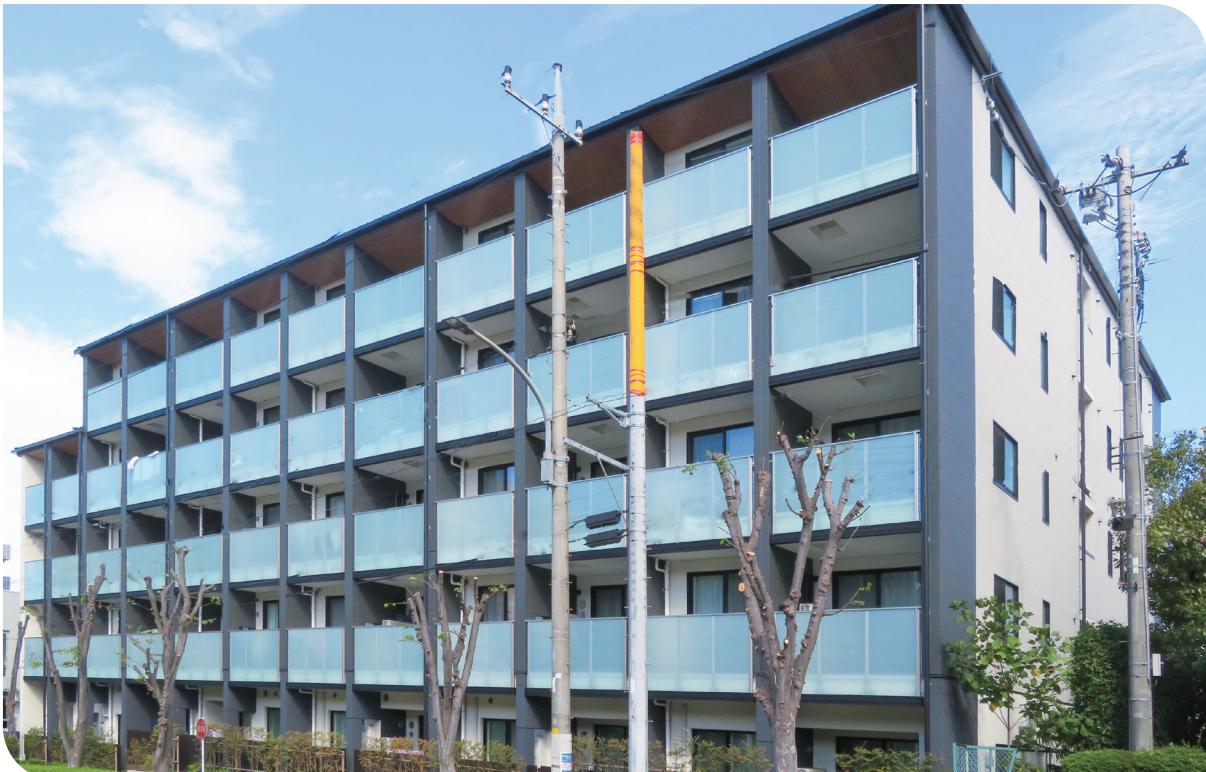
外装材には非木質建材を利用している

外装材となる屋根や外壁にはガルバリウム鋼板、窯業系サイディングなどの非木質建材を利用し、屋外に露出する木材はエントランスや最上階住戸のバルコニーの軒天井のみとしている。また、内装材は耐火性能を確保するためせっこうボードにより被覆しており、鉄筋コンクリート造や鉄骨造の賃貸マンションと同等の維持保全を行う計画としている。

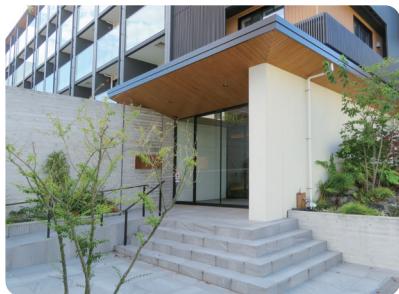
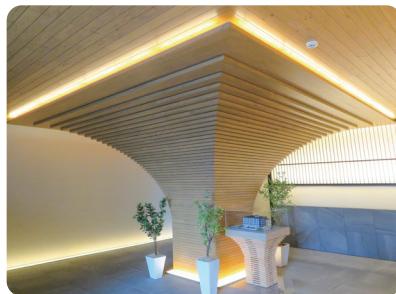
軒天井に木材を利用しているエントランス外観(左写真)と積極的な内装木質化が行われているエントランスホール(右写真)。

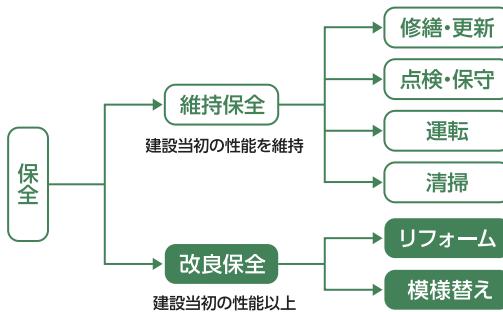
図2.1 保全の分類と目的

保全は、建設当初の性能維持を目的とした「維持保全」、建設当初の性能以上に改良する「改良保全」に分類(図2.1)される。時間の経過に伴う建築物の性能低下に対しては維持保全で対応していく(図2.2)ことが原則となり、具体的には修繕・更新、点検・保守、運転、清掃といった維持保全に関わる行為を実施する。

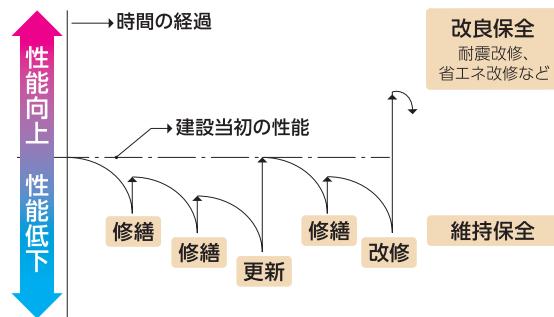
図2.2 保全の分類と初期性能の関係

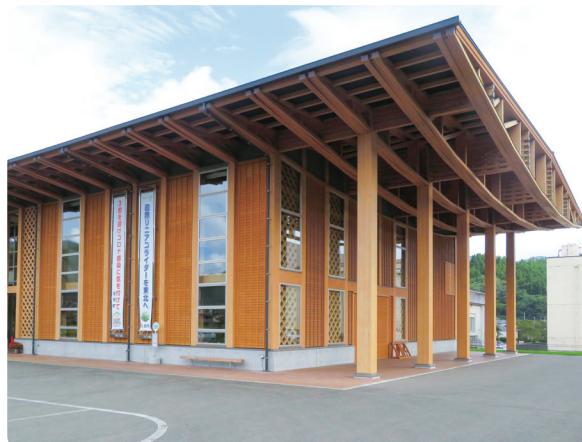
写真2.1 深い軒の出により外壁木材を保護している事例

- 軸体や外装材を雨や風から守る(外壁や屋根などの防水、軒の出や庇(写真2.1)、木製カバーの利用)
- 内部に浸入した水分・湿気は速やかに排出・乾燥させる(通気・換気工法(図2.3))

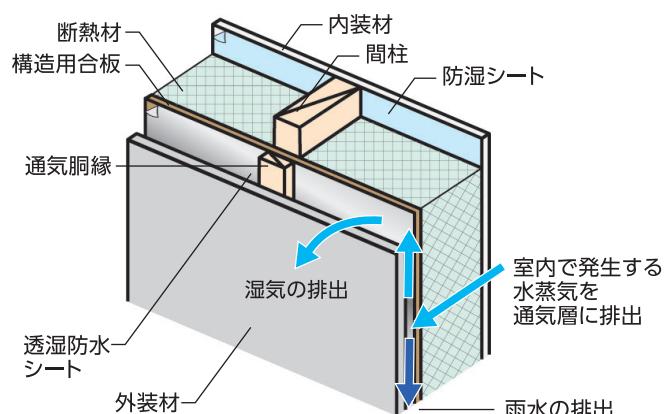
図2.3 外壁通気工法の仕組み

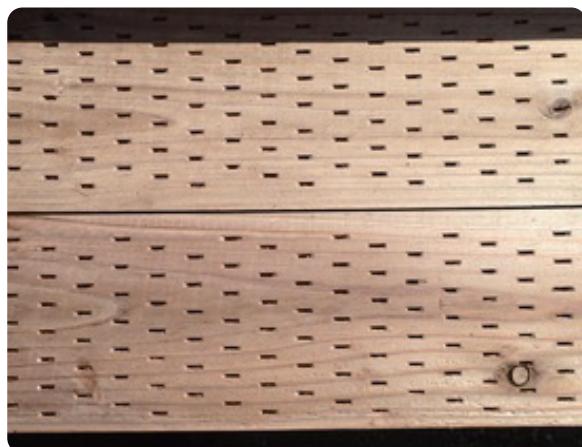
写真2.2 加圧注入処理した木材(薬剤が浸透しやすいうように材表面に刺傷をつけるインサイジング処理をしている)

- 構造上重要な部分、メンテナンスが難しい部分、劣化が生じやすい部分には耐久性の高い材料(加圧注入処理木材(写真2.2)、改質木材(化学修飾木材、樹脂処理屋外製品部材、熱処理壁用製材(写真2.3)等)、耐久性の高い樹種の心材等)を用いる。

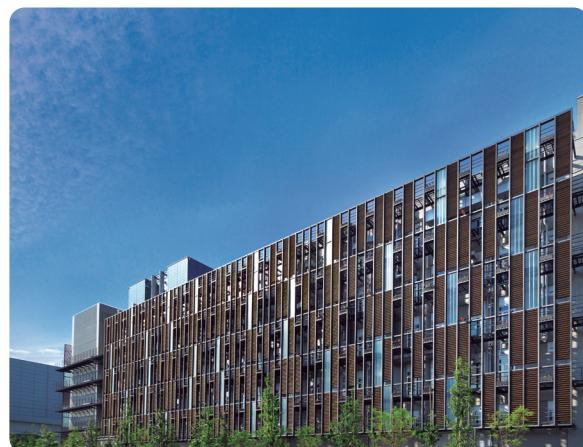
写真2.3 熱処理壁用製材を使用した事例

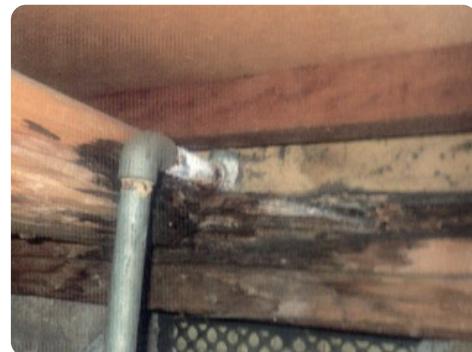
写真3.5 配水管回りの木部の劣化

- ・断熱材の脱落などによる床下結露、降雨時の換気口からの雨水浸入、配管接合部からの漏水等を原因として、木部のカビ、変色、腐朽が発生する(写真3.5)。
- ・地盤面あるいは基礎コンクリート回りに生じた隙間から侵入したシロアリにより、土台、床組材などの木部に蟻害が発生する(写真3.6)。

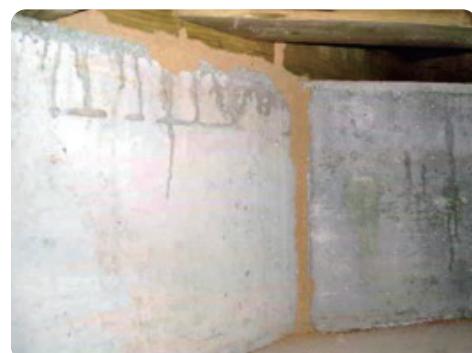
写真3.6 基礎の隙間から構築された蟻道

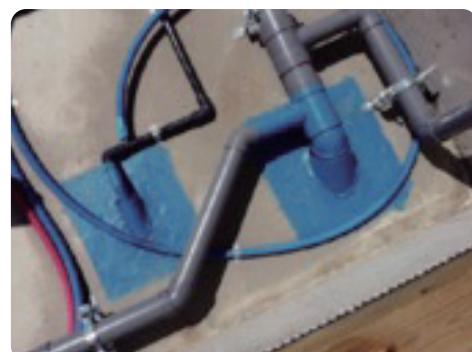
写真3.7 べた基礎配管回りの防蟻処理の例

床下全般	人が点検しやすい床下高さの確保(有効高さ330mm以上)や複数の点検口設置、耐久性の高い材料の使用などに配慮する。
基礎の構法	北海道など一部の地域を除いて、基礎はべた基礎とする。
基礎の隙間や配管回り	基礎回りや配管回りの隙間には防蟻性があるコーティング材を充填する(写真3.7)。
基礎外断熱とする場合	断熱材をコンクリートで巻くか、断熱材上部に蟻返し金物を取り付ける(図3.1)。

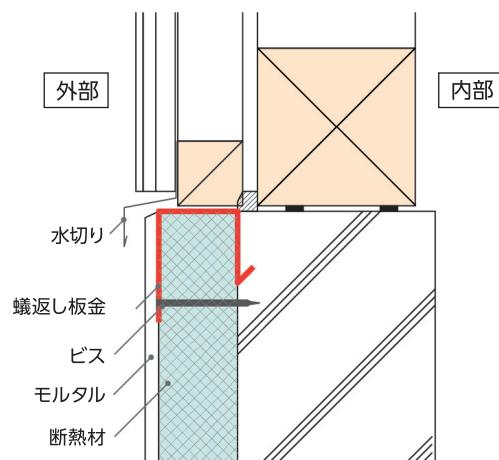
図3.1 基礎外断熱部に用いる蟻返しの例

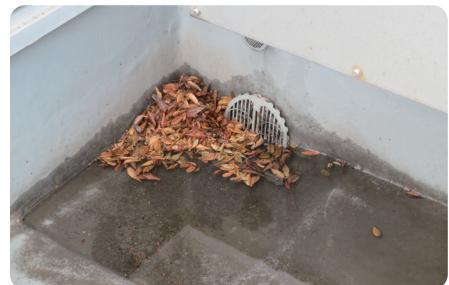
写真3.8 陸屋根の排水溝に堆積した落ち葉

- ・屋根葺き材や防水材の損傷、防水層の破断により屋根裏や小屋裏に雨水が浸入する。
- ・排水機能の不具合(といの詰まり等、写真3.8)により雨水が適切に排出されず、防水のための措置(防水紙の立ち上がり等)を越えて壁体内に浸入する。
- ・屋根下地材として用いる木材・木質材料に収縮などの変形が生じ、仕上面である防水層が引っ張られることによって割れなどが生じ、屋根裏や小屋裏に雨水が浸入する。
- ・谷部に雨水が集中することで処理する水量が多くなり、屋根面の防水層を越えて屋根裏や小屋裏に雨水が浸入する。
- ・屋根と壁の取り合い部、立ち上がり部などの防水納まりが不十分な部分から防水層の裏側に雨水が浸入する(写真3.9)。

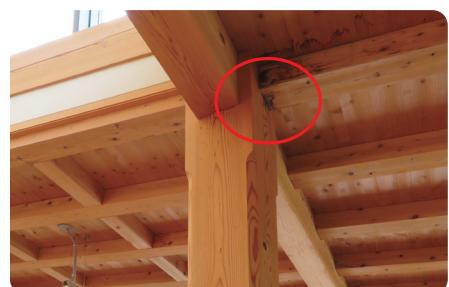
写真3.9 屋根と外壁・開口部の取り合い部から生じた雨漏りによる水しみ

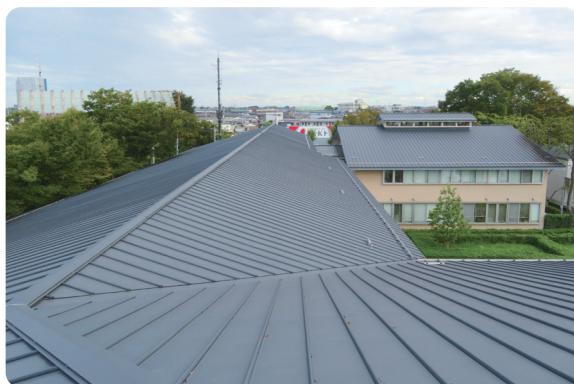
写真3.10 大きな勾配屋根と、屋根防水の弱点となる谷部を少なくした事例

屋根形状の工夫	大きな屋根のシンプルな形状とし、弱点となる部分(谷部や壁・屋根の取り合い部)を少なくして、速やかに排水するつくりとする(写真3.10)。
取り合い部からの雨水等の浸入を防止する	防水層の立ち上がり寸法を十分に取る(写真3.11)とともに、防水紙の増し張りなどにより仮に浸入しても木材に作用させずに排出できるつくりとする。

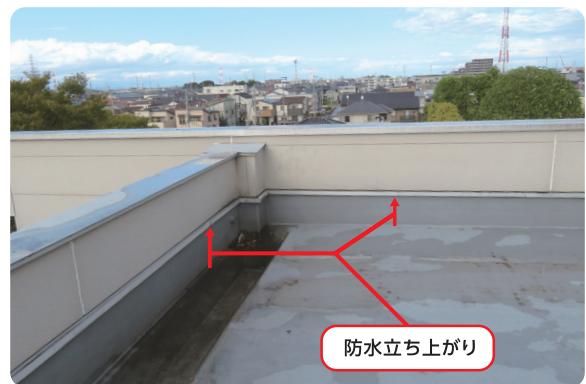
写真3.11 十分な防水立ち上がりの寸法を確保した陸屋根の事例

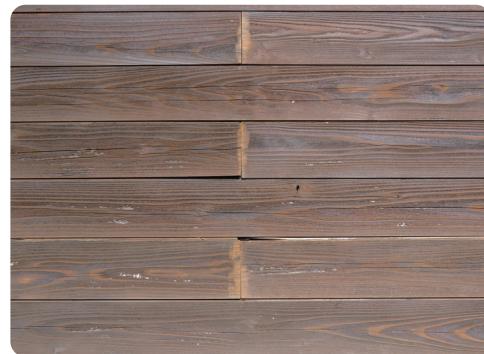
写真3.12 変形により隙間が生じた外装材

- ・木材の色調が灰色化することにより、美観上の変化が生じる。
- ・外装材に風化や変形が生じ、外装材の継ぎ目に隙間や外装材の外れが発生する(写真3.12)。
- ・外装材表面に黒カビなどの生物汚染が生じる。
- ・開口部の枠などにほこりが溜まり、降雨時に溜まったほこりが流されることによって外壁面に汚れが生じる。

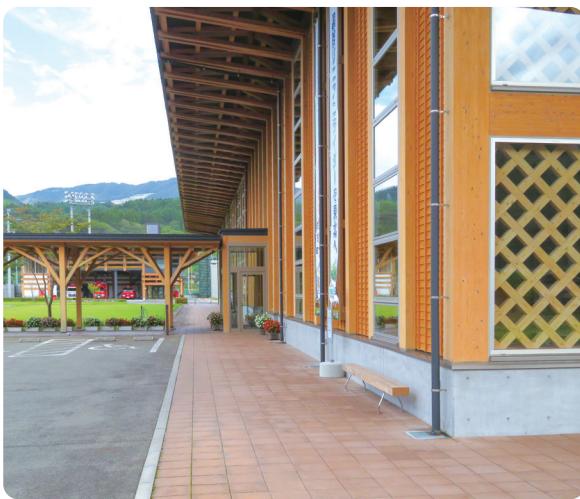
写真3.13 深い軒により雨落ちとなる位置を外壁から離すとともに、基礎高さを上げて雨水の跳ね返りが作用しにくくした事例

外壁面を日射や 風雨から保護する	軒の出や庇により、紫外線や風雨などの木材に変形・変色を生じさせる要因から外壁面を保護する(写真3.13、3.14)。 技術情報7
雨水の跳ね返りを防ぐ	地面などに跳ね返った雨水が外壁面に作用することを防ぐため、基礎立ち上がりを高くする、跳ね返りしにくい仕上げ(砂利など)とする(写真3.15)。
耐久性の高い 木材・木質材料を用いる	修繕や更新の周期を長くするため、耐久性の高い改質木材などの材料を利用する(写真3.16)。 技術情報8
再塗装工事を 考慮したつくりとする	一定周期で必ず実施する工事のため、メンテナンスバルコニー(写真3.17)、移動式足場や高所作業車による作業が可能となる空間の確保(写真3.18)、低層部などの工事が容易な範囲に限定するなど、仮設足場を不要とするつくりとする。
隙間から浸入した 雨水等を軀体に 作用させないつくりとする	外装材として用いる木材は、変形などによる隙間の発生を防ぐことは困難なため、隙間から浸入した雨水等を軀体に作用させないよう、外装材の裏側に浸入した雨水が排出されるつくり(外壁通気工法等)とする。

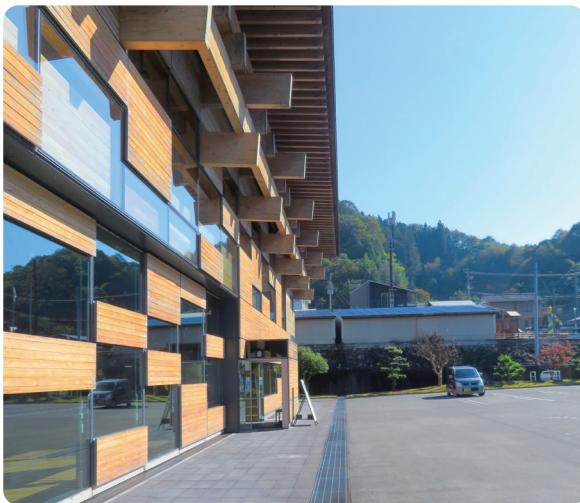
写真3.14 バルコニーによる木質化した外壁面の保護と、雨水が作用しにくい軒裏の木質化を図った事例

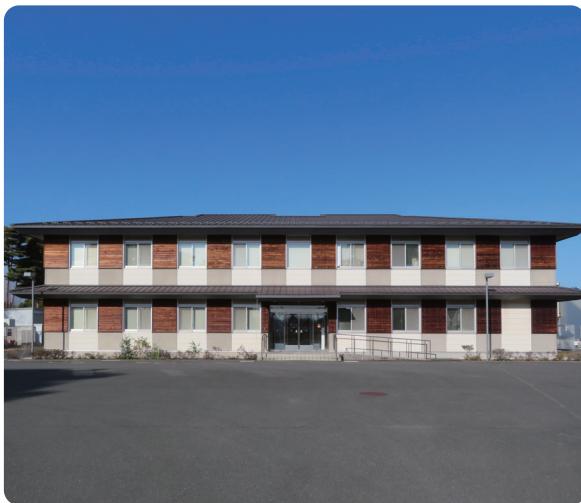
写真3.15 軒先からの雨落ちとなる位置の仕上げを、雨水の跳ね返りが生じにくいグレーチング仕上げとした事例

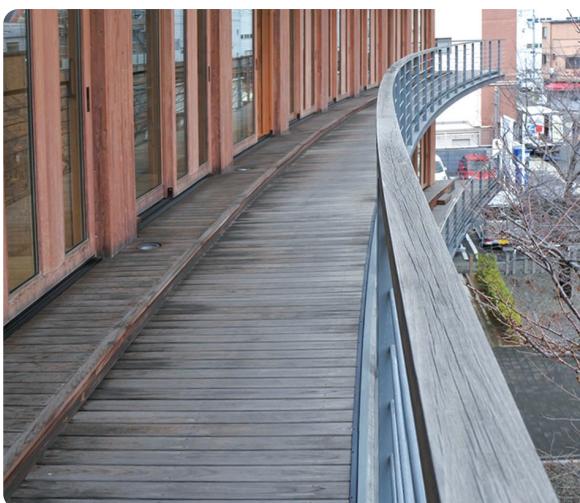
写真3.16 外壁仕上材として耐久性を高めた熱処理木材を用いるとともに、軒、庇を設けた事例

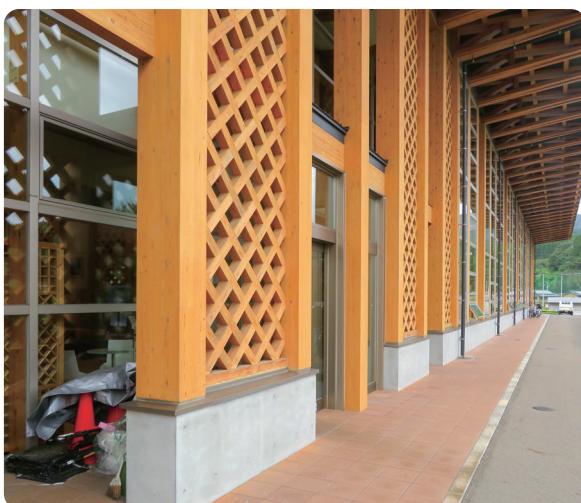
写真3.17 壁への雨掛け防止を兼ねたメンテナンスバルコニーを設けた事例

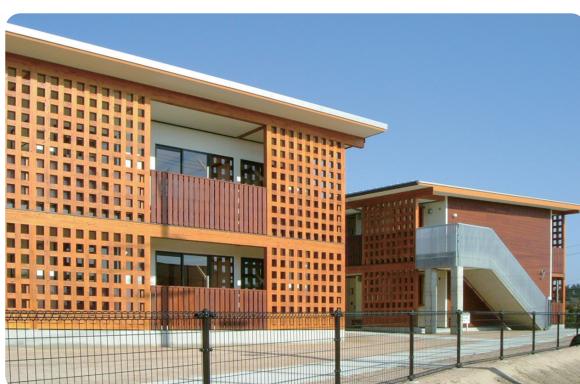
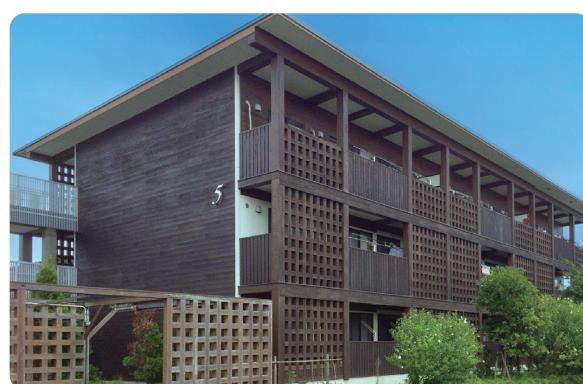
写真3.19 竣工時(左写真)から5年後に現して用いている木材(構造材、外壁材)を濃い塗装色に再塗装(右写真)した共同住宅の事例。一般に濃い色調の木材保護塗料は、塗ムラが目立ちにくく、耐候性も高い。

含浸形の木材保護塗料を用いた場合の再塗装の実施時期は、用いる木材保護塗料の性能にもよるが、1回目を2~3年後、2回目以降は5年毎の周期で再塗装を目安とすることが多いようである。また、木材保護塗料の耐候性は一般に色調が濃いほど高いとされている(写真3.19)。

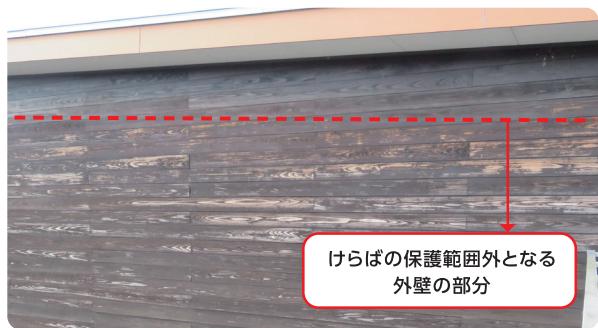
写真3.20 けらばの保護範囲内外で塗装の色調の変化が異なっている事例

木材保護塗料を塗装した木材の色調の変化は、外壁が面する方位、軒やけらばの保護範囲の内外等の影響を受け、外壁面全体として一律には変化しない（写真3.20）。維持保全を実施する周期については、美観をどの程度重視するかを鑑み、決めることが重要である。

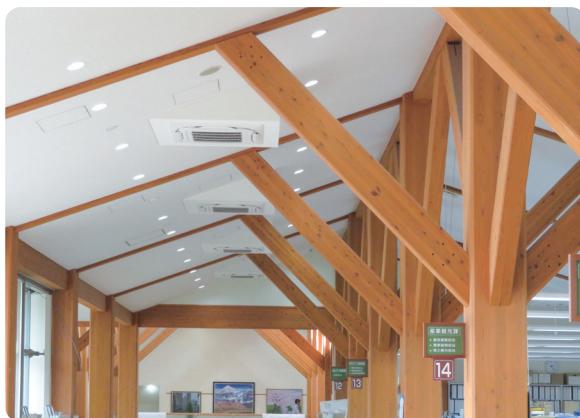
写真3.21 躯体や接合部が目視できる現しの事例

工法や防耐火性能の違いにより、躯体や接合部を直接目視で確認できるつくり(写真3.21)とする場合と、せっこうボード等の被覆により直接目視で確認できないつくり(写真3.22)とする場合がある。いずれの場合も、屋内側で水分や湿気が木材に作用しない環境であれば問題が生じることは少ない。

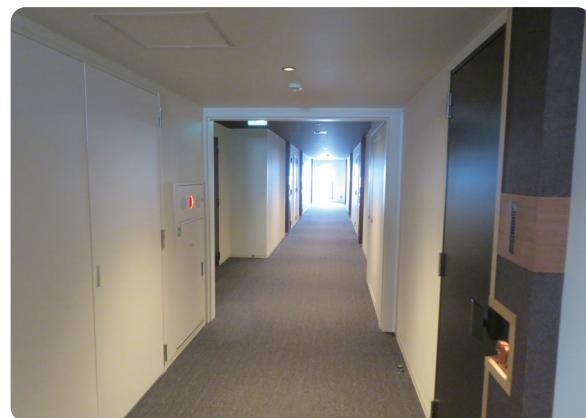
写真3.22 被覆型の耐火構造として木材を見せない仕様とした事例

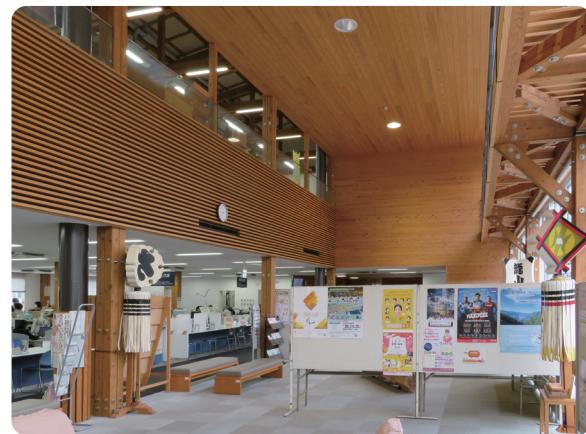
写真3.23 キャットウォークを設け、高所へのアクセシビリティを確保した事例

高所への アクセシビリティの 確保	柱梁の接合部などは高所にあるため、仮設足場などを用いず、点検が容易となるよう、キャットウォーク(写真3.23)などを設置する。
天井点検口の設置	小屋裏や天井裏にアクセスしやすいよう、天井点検口を設置する。

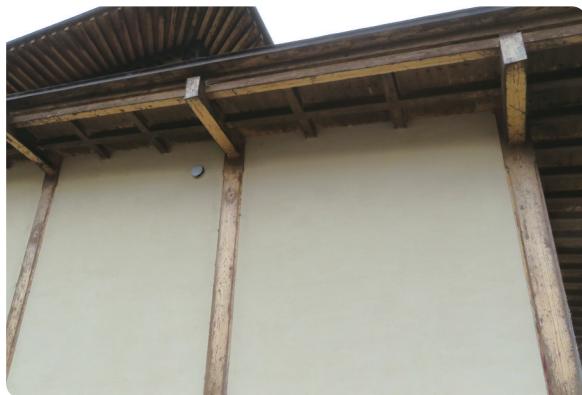
写真3.24 屋外の躯体に生じた木材の変形・変色の事例

屋外環境に暴露して用いる躯体の木材は、紫外線や風雨に晒されるため、屋内側で用いる場合と比較して色調の変化や変形(割れ、痩せなど)、生物汚染などが生じやすい(写真3.24、3.25)。また、木材の割れや接合部、取り合い部などに雨水などが滞留すると、腐朽の発生につながる場合もある。

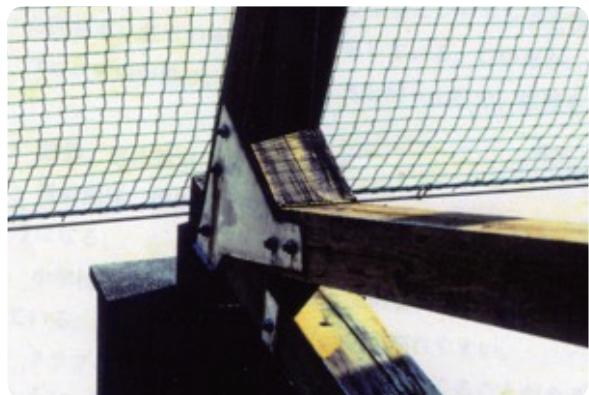
写真3.25 雨掛りとなる躯体木部に生じた割れ、変色、カビ

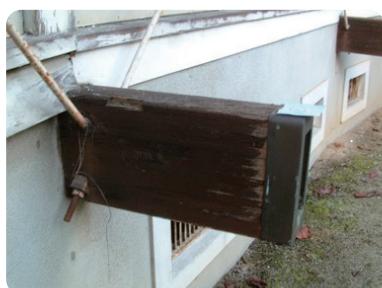
写真3.26 外部現しになる小屋梁木口を金属板で保護している事例

板金などにより木材の 木口を保護する	木口(こぐち。木材の繊維と直行方向に切った断面で年輪の一部が見える。)は水を吸い込みやすいため、板金等のカバーを設置し、保護する(写真3.26)。
水切れの良い接合部形状又は 板金処理とし、水を作らせない	柱脚部や柱・梁接合部などで、金物と木材の間などに水が溜まることを防ぎ、腐朽等を生じさせないため、水切れが良い接合部形状又は板金処理とし、雨水等を屋外の躯体に作用させない(写真3.27)。
板金などにより木材の 上面を保護する	梁などの上面に水が溜まることや、割れなどを通じて木材内部に水が作用することを防ぐため、梁の上面を板金などで保護する(写真3.28)。

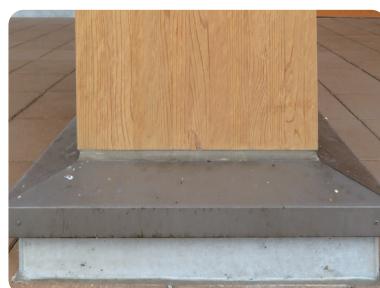
写真3.27 大きな水切りにより被覆した柱脚部の事例

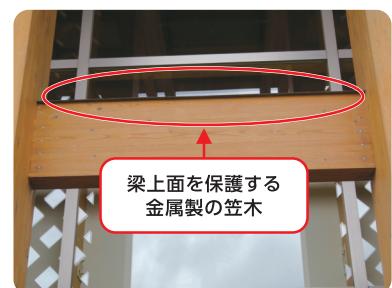
写真3.28 笠木により梁上面を保護した事例

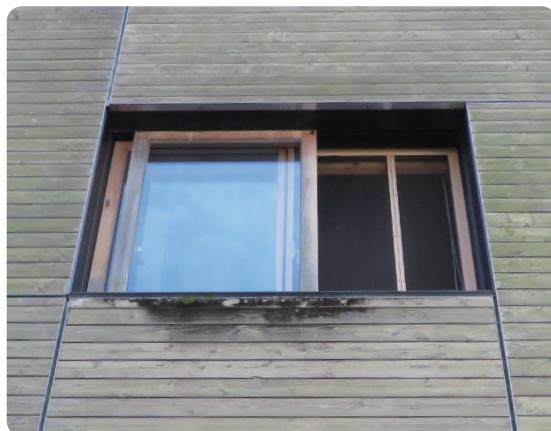
写真3.29 木製建具の障子における色調の変化及び壁面の汚れの例

- ・開口部回りに用いた木材に変形等が起こり、開口部回りの防水層に破断が生じることによる雨漏り
- ・結露水や雨漏りによる水が木材表面に作用した水しみ
- ・サッシ回りに溜まるほこり等が雨水に流されて生じる壁面の汚れ
- ・(木製建具の場合)屋外側の障子(桟、框等)の色調の変化(写真3.29)

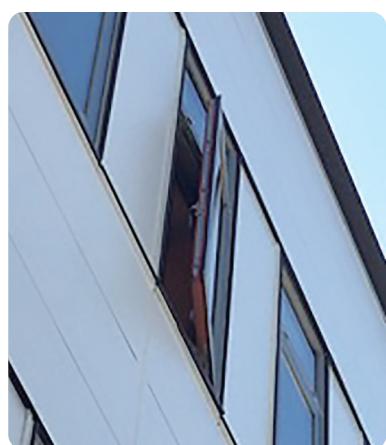
写真3.30 ハイブリッドサッシの例
(屋内側は木製、屋外側はアルミ)

開口部に作用する雨を少なくする	開口部上に庇を設置し、開口部に作用する雨を低減する。
ハイブリッド建具の利用	屋内側に木材、屋外側にアルミ材を組み合わせて耐候性を高めた建具とする(写真3.30、3.31)。

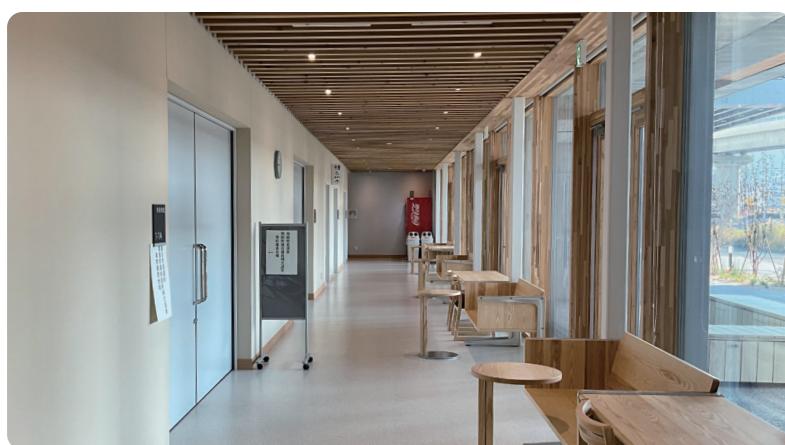
写真3.31 屋内側の天井の内装木質化と合わせてハイブリッドサッシを用いた例

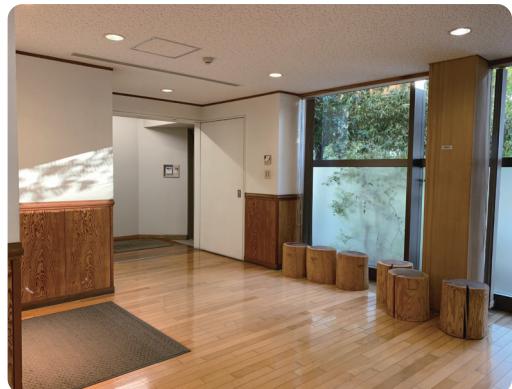
写真3.32 下足利用部分をフローリング仕上げ(WAX塗り)とし、腰壁の木質化を行っている例

- ・壁仕上材や床仕上材などの内装材に木材を用いる場合(写真3.32)、清掃等の頻度や考え方については、各構造共通であり、使用する木材や木質材料、仕上げの種類等によって推奨される方法や周期で維持保全を実施する。
- ・木材保護塗料による保護を行う場合、外部ほどではないが退色が生じるため、必要に応じて再塗装を行う。
- ・雨天時に濡れた下足等で出入りする施設の床仕上材に木材を用いる場合、エントランス等で水が切れる工夫等をする。
- ・下足で利用する床の場合、ワックス等の造膜により基材である木材を保護することが効果的である。

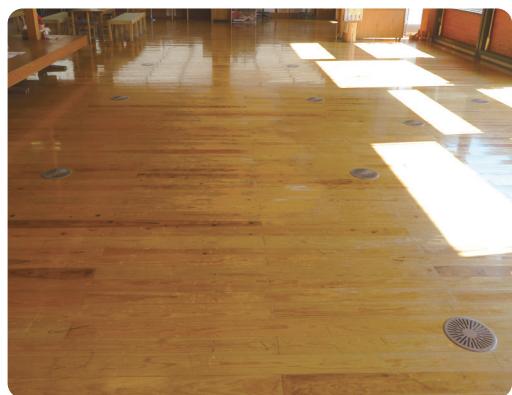
写真3.33 下足利用部分に圧縮木材を用いたフローリング仕上げとしている例(築17年経過時) (再掲)

木材を熱と圧力で圧縮し、表面硬度と耐摩耗性を向上させた木材を利用する(写真3.33)。

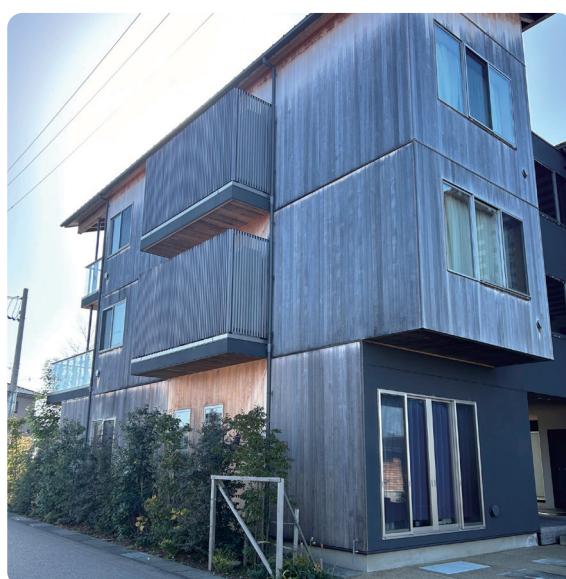
写真付.1 木材に生じる経年変化を自然なものとして捉えており、仮設足場が必要な工事がある程度まとまった段階での再塗装を予定している事例

②における再塗装の実施判断について、仮設足場が必要となるため、外装材回りの他部分の経年変化や劣化の状況(シーリング材の打ち替えなど)を鑑みて判断する場合(写真付.1)や、点検等により必要と判断される部分を対象として実施する場合などがあり、後者では部分的な修繕・更新が可能なつくり(パネル化など)とするなどの設計上の工夫も取り入れられている。また、所有者と管理者が異なる(テナントなど)場合では、個人差が生じやすい美観に係る判断基準の共有方法として、屋外木部の経年変化について契約時に丁寧に説明した上で、経年変化の程度について定期的に両者で相談、確認を行う(写真付.2)などの工夫も見られた。

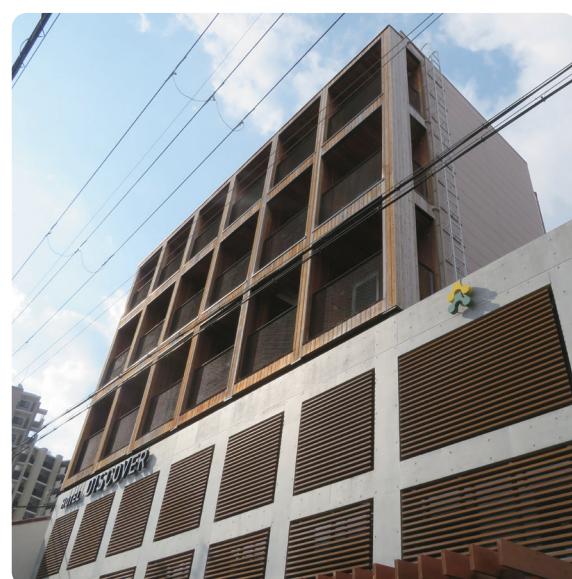
写真付.2 外装材として用いている木材の経年変化について、所有者とテナント間で定期的に確認を行っている事例

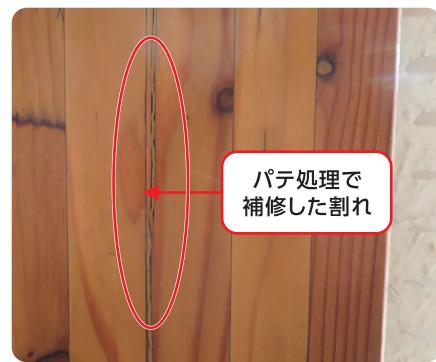
写真付.3 集成材表面に生じた割れをパテ処理にて補修した事例

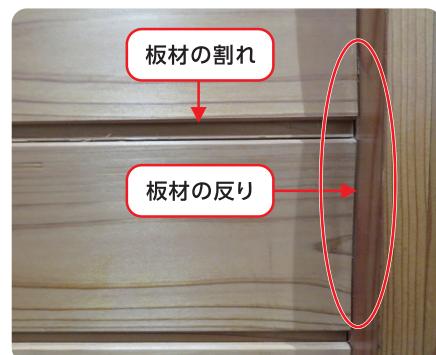
写真付.4 内装仕上げ材として用いた木材の变形の例

内装材としては主に壁仕上材（製材等）及びフローリング材として用いられている。壁仕上材は色彩変化の他、変形などが生じている場合（写真付.4）もあったが、日常的な清掃以外に修繕や更新は行われておらず、所有者・運営者も特に必要ないと判断している。また、フローリング材は定期的なワックス掛け程度であり、下足利用の建築物を含めて大きな損傷等は発生しておらず、部分的な補修工事を実施した建築物も1件であった。

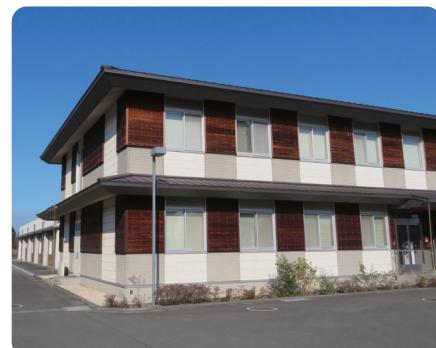
写真付.5 引き渡し後、木製外壁パネルの塗装等は実施していないが、健全な状態が保たれている事例

事例Iでは、引き渡し後11年で実施した木材利用部分に係る補修工事は、屋内の集成材表面に生じた割れに対する補修工事、木製外壁パネルの落下防止工事のみであり、総額で110万円となっている。木製外壁パネルは熱処理木材を用いており、さらに軒の出等による雨や紫外線からの保護を行うことで長期利用を実現している（写真付.5）。また、木製外壁パネルは外壁材の上から化粧パネルとして取り付けているものであり、大掛かりな工事を必要とせずに更新できるつくりとするなどの工夫もなされている。

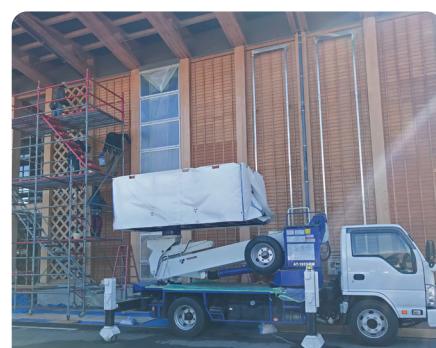
写真付.6 高所作業車を用いて屋外木部の再塗装を実施している事例(再掲)

事例Aでは、屋外木部の再塗装工事を高所作業車や移動式足場を用いて実施できるつくりとしている（写真付.6）。再塗装工事における仮設工事の再塗装面積あたりのm²単価（直接工事費）は、同時に施工された仮設足場を必要とする場合の単価と比較して、44%程度削減（木材保護塗料塗りに係る単価は同額）されており、大きな効果が上がっている。
