ライフサイクルマネジメントのための
海岸保全施設維持管理マニュアル（案）
～堤防・護岸・胸壁の点検・診断～

平成20年2月

農林水産省農村振興局防災課
農林水産省水産庁防災漁村課
国土交通省河川局海岸室
国土交通省港湾局海岸・防災課

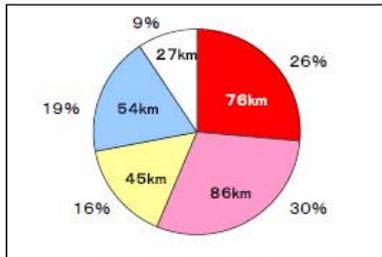
図 三大湾の海岸保全施設の築造後経過年数

- ◆ 海岸保全施設の中には築造後40年以上経っている施設が数多く存在しています。

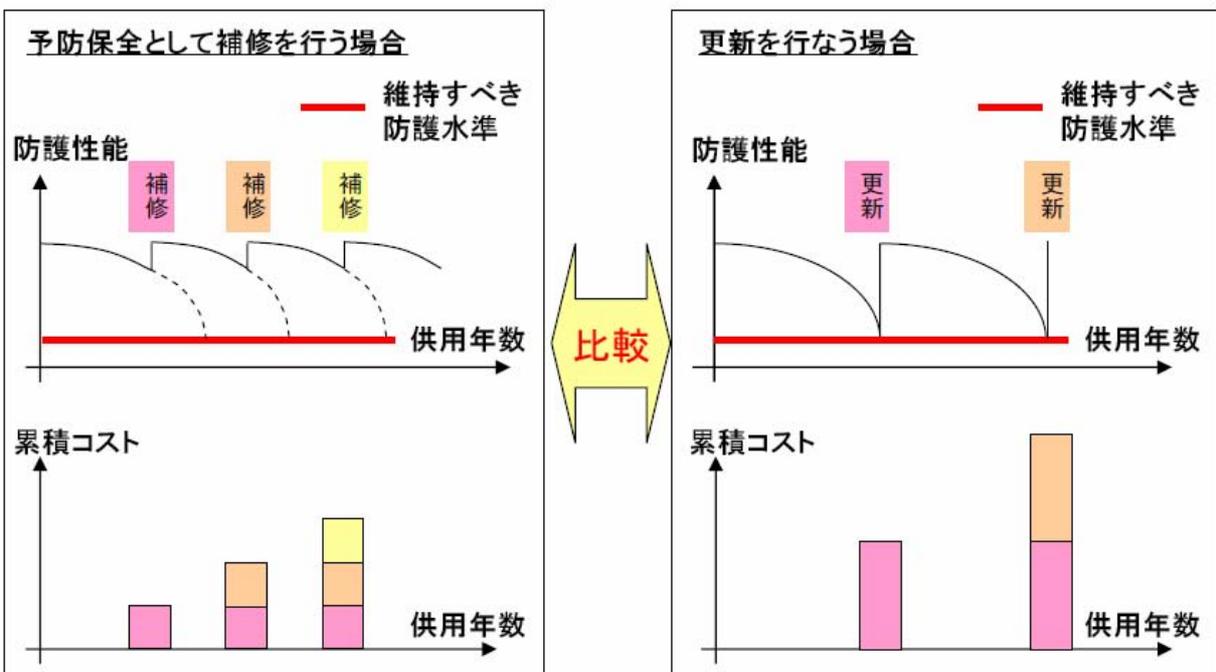
◎必要な防護機能を維持しつつ、ライフサイクルに生ずる全ての費用を最小化する維持管理のイメージ

- ◆ LCMとは、施設の老朽化と性能低下の把握を行い、適時、適切な保全対策を実施することにより、必要な防護機能を維持しつつ、ライフサイクル（供用期間）に生ずる全ての費用を最小化することを目指した維持管理を行うことです。

適時、適切な保全対策により、ライフサイクルコストを低減

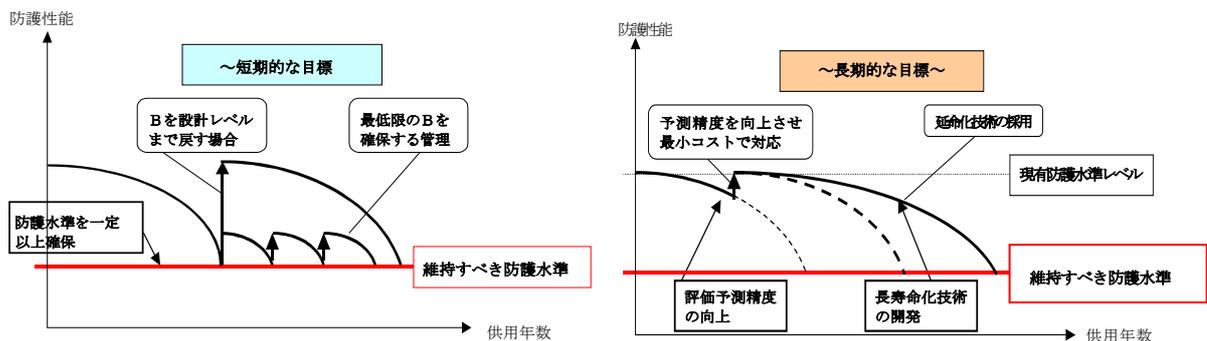
図-1.1 LCM導入の段階的な目標

しかし、LCMを導入した維持管理には多くの技術的課題が山積していることもあり、できることから段階的に導入を図っていく必要がある。本マニュアルでは、必要な防護機能を維持しつつライフサイクルコスト（以下、LCCという。）を最小化することをLCMの目標^(注)とし、これを目指した維持管理を行うことを提唱している。しかし、LCCの定量的評価が困難な場合には、ライフサイクルを通じて防護水準を一定以上に保証することを維持管理の目標とするものとする（図-1.1 左側の短期的な目標）。

そして、長期的には、構造物の劣化予測等の技術開発を行い、ライフサイクルを通じて維持すべき防護水準を最小のコストで対応できる仕組みを構築する（図 1.1 右側の長期的な目標）。そのためには、施設の諸元、建設年、点検・補修履歴等のデータの蓄積が必要である。

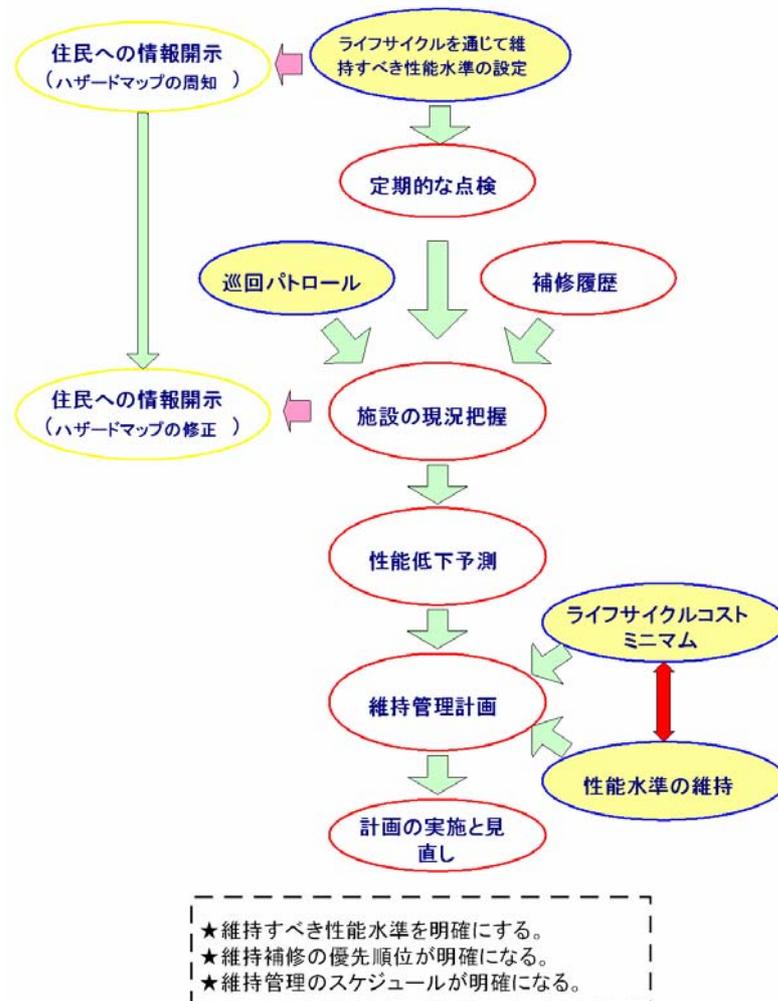
図-1.2 LCM導入による維持管理

- ①老朽化や部材の変状による強度の低下が、防護機能の低下に直接つながりやすい。
- ②長い延長の一箇所でも破堤すると他が健全でも大きな被害をもたらす可能性がある。
- ③構造物の破壊に至る変状連鎖の第一段階が洗掘による堤体材料の吸出しにある場合が多いが、海面下に没していることが多く変状を発見しにくい。

図-1-2 に海岸保全施設におけるLCM導入による維持管理の基本的な考え方を示す。

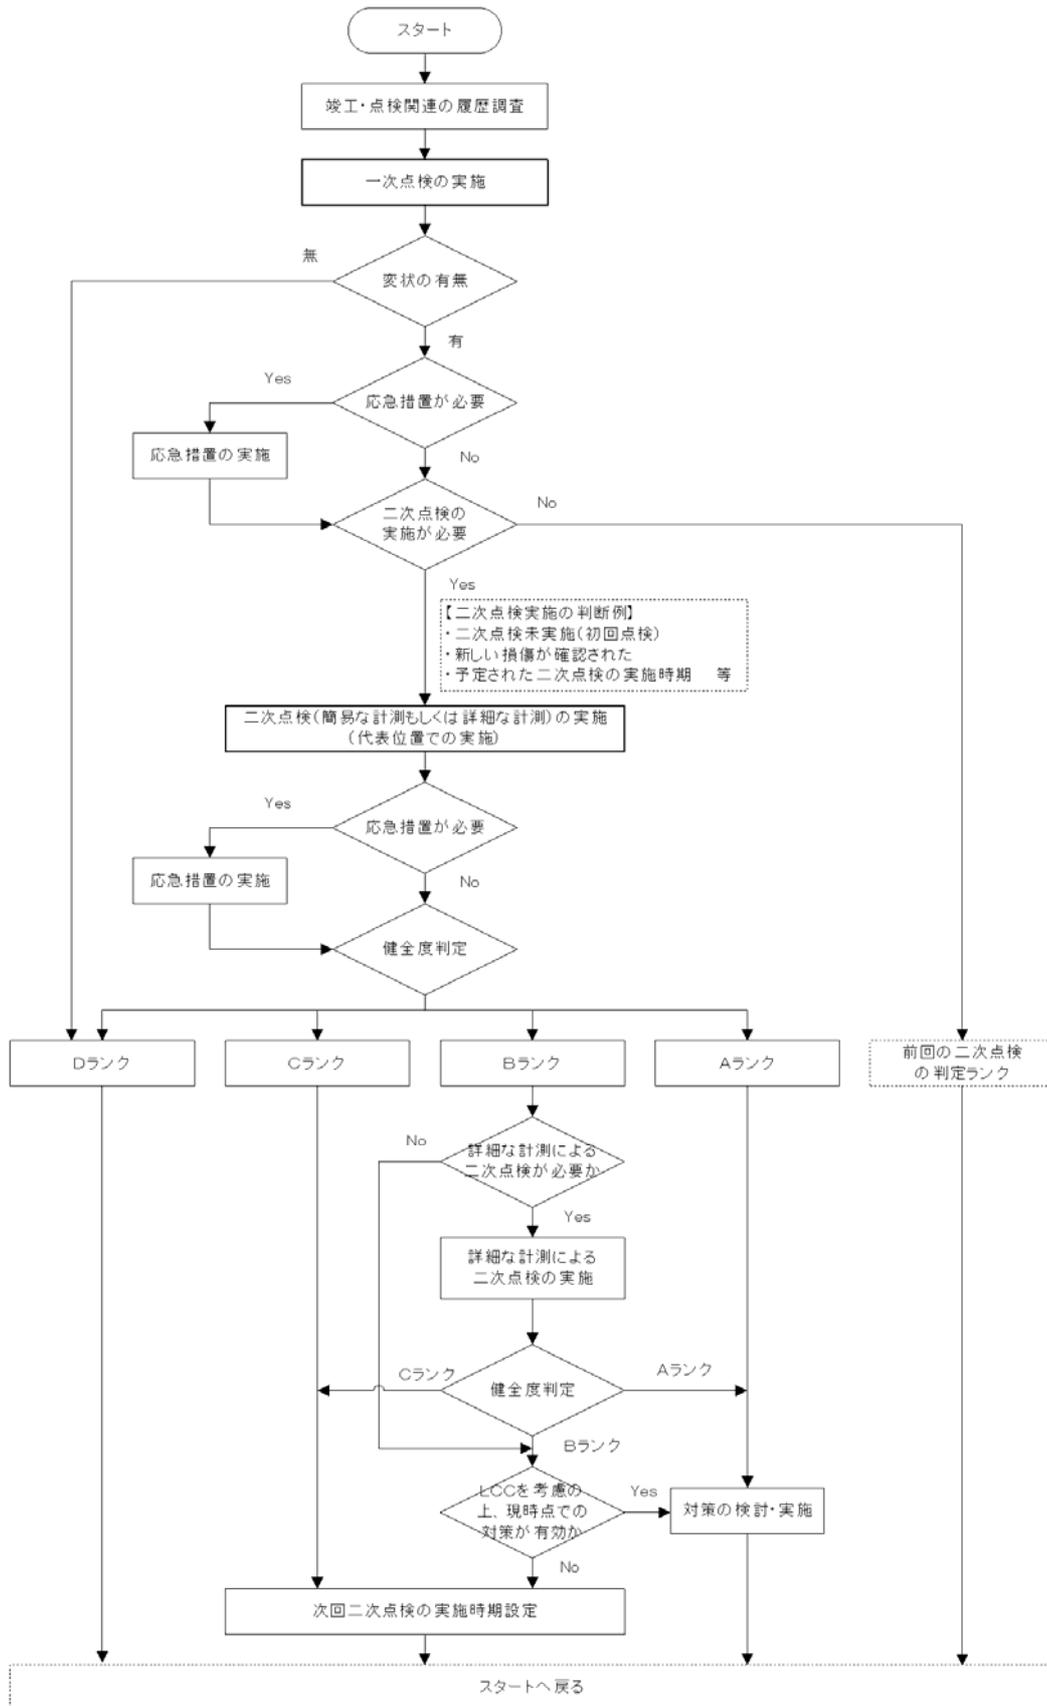
図-2.1 維持管理フロー

図-2.1 に一次点検から二次点検、対策の検討に至る維持管理フローを示す。

(3) 一次点検の結果、変状が確認されず二次点検を行わなかった場合の健全度はDランクと評価する。一次点検で変状が確認されたものの、新たに確認された変状がない等の理由で二次点検を行う必要がない場合は、前回評価時の健全度とする（図-2.1 参照）。

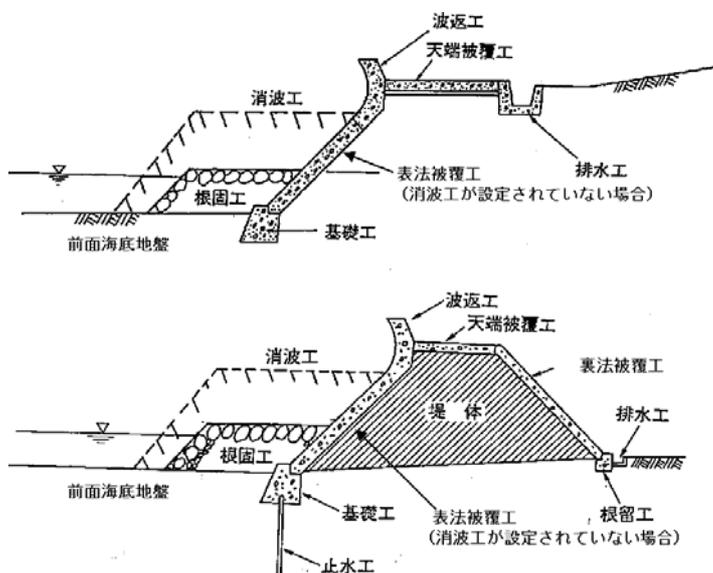
図-2.2 一次点検、二次点検の点検位置

- (1) 対象施設である護岸・堤防における一次点検、二次点検の点検位置を表-2.2、図-2.2 に示す。
- (2) 堤体の変状は、天端被覆工、表法被覆工、裏法被覆工、波返工における沈下・陥没、ひび割れ等により確認する。

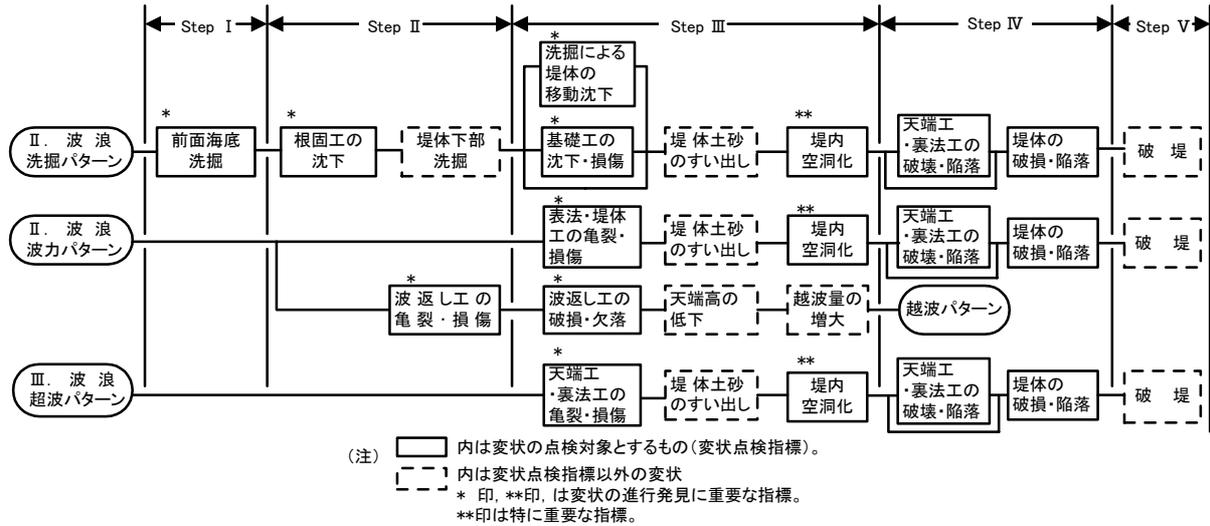
図-5.1 堤防(消波工なし)の主要変状連鎖

健全度評価の判定は表-5.1～5.10 までの各点検位置の変状、変状ランクの判定結果を踏まえ、表-5.12 に示す施設の設置目的（海岸背後の防護、陸域の侵食の防止）に対し、変状が性能の低下に及ぼす影響や図-5.1～5.4 に示す主要な変状連鎖の進展段階（Step I：健全な状態、Step II：軽度の変状、Step III：進行した変状、Step IV：安全性、機能が損なわれた状況、Step V：破壊、機能停止）等を十分考慮した上で、表-5.11 と照らし合わせて行うものとする。

また、表-5.14～5.15 は、各点検位置の変状が a ランクの場合に、図-5.1～5.4 に示された変状連鎖の進行段階が、Step III（進行した変状）程度と判断される変状を抽出（網掛け）したものである。これらについては、今後の知見や点検データの蓄積を踏まえ適宜見直しを図る必要がある。

(注) 網掛けした変状は、図-5.1～5.4の変状連鎖におけるStepⅢを意味している。(STEPⅢは、進行した変状であり堤体全体の機能低下が生じる段階であるためAランクと評価する)

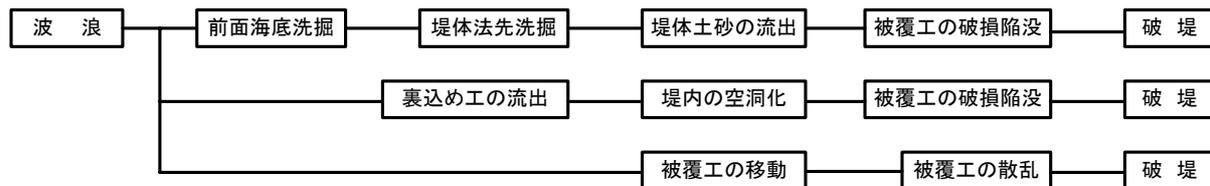
図-5.4 緩傾斜護岸の変状連鎖

注)「土木学会；海岸施設設計便覧、2000年版、p518～521」より抜粋

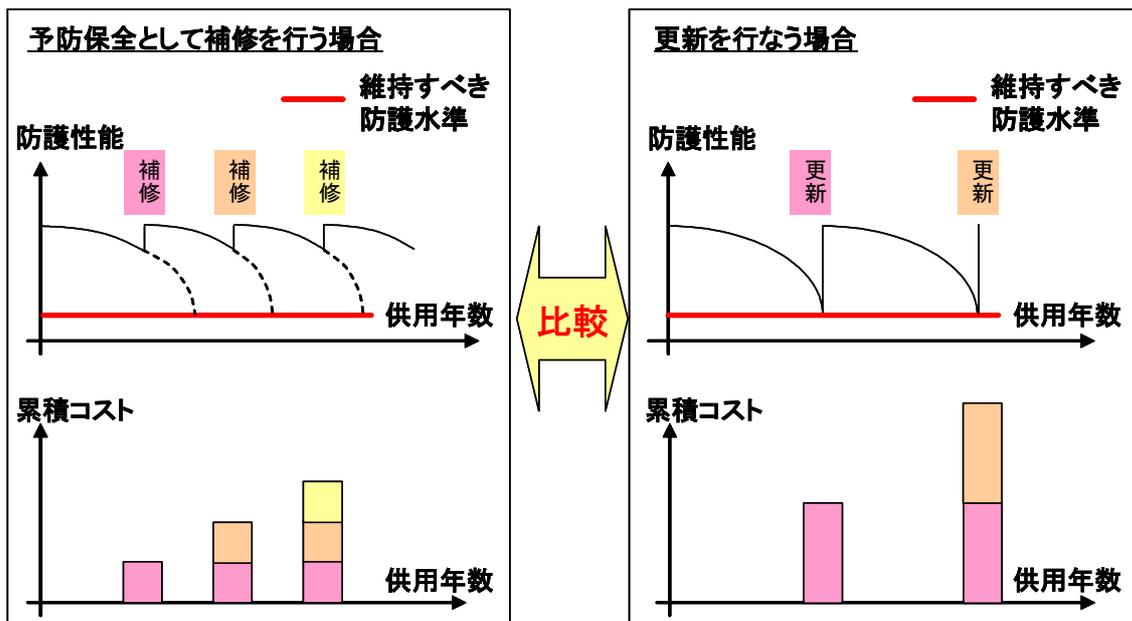
図-6.1 必要な防護機能を維持しつつLCCを最小化する維持管理のイメージ

- (1) 健全度評価の結果、Aランクと判定されたものについては、必要に応じて変状原因の特定に必要な調査を行い「6-2.ライフサイクルコストの算出」に示す観点から有効な対策（LCCが小さいか）を判断し実施するものとする。
- (2) 健全度評価の結果、Bランクと判定されたものについては、「6-2.ライフサイクルコストの算出」に示す観点から予防保全が有効であるか否かを判断し、維持管理計画を立案することが望ましい。
- (3) 維持管理計画は、必要な防護機能を維持しつつLCCを最小化することを目標として立案することが望ましいが、LCCの定量的評価が困難な場合には、以下の事項を勘案のうえ、ライフサイクルを通じて防護水準を一定以上に保証することを目標とするものとする。
 - ・ 背後地の利用状況
 - ・ 変状が施設全体の機能低下に与える影響
 - ・ 対策工事の費用や延命化の効果
 - ・ 将来の更新計画
 - ・ 財政状況
 - ・ 気象・海象状況
 - ・ 景観、その他

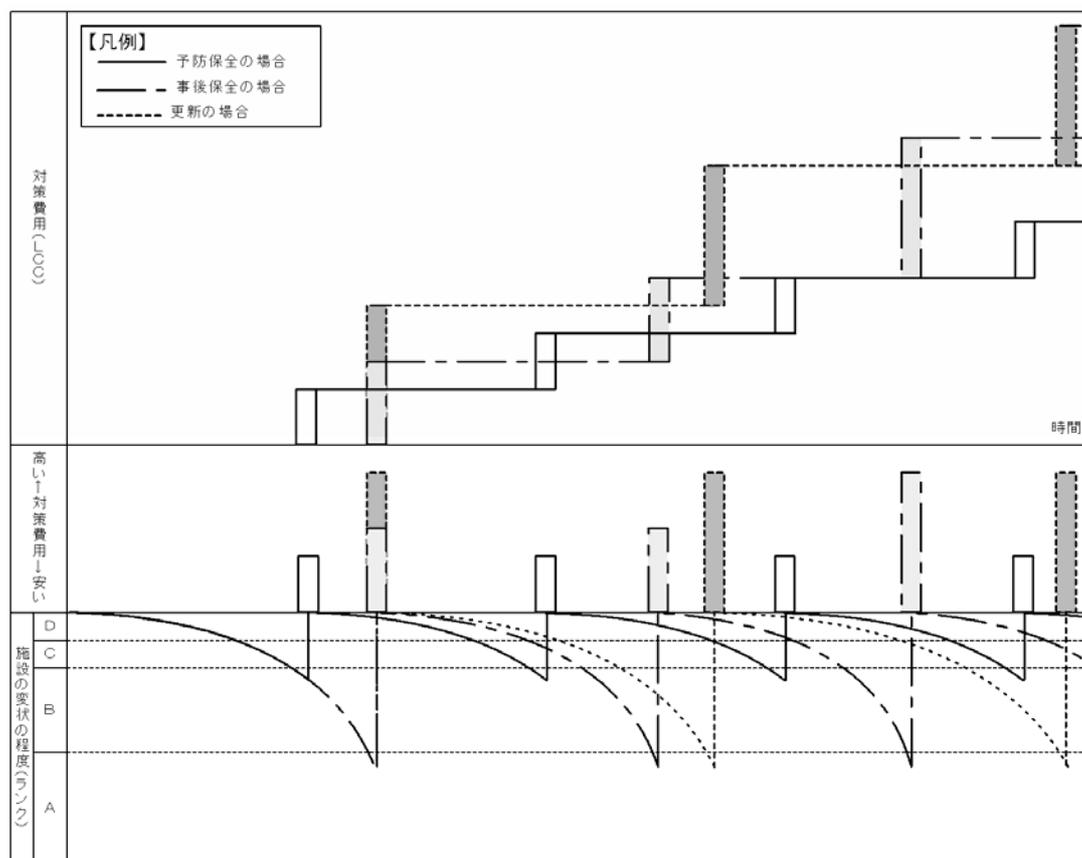
図-6.2 ライフサイクルコストの算出イメージ

- (1) 対策の考え方としては、予防保全、事後保全、更新の3つがあげられる。
- (2) 海岸保全施設は、変状連鎖の進行により最終的には破堤に至ると考えられる。吸出しによる変状を例にとれば、目地部、打継ぎ部の変状等に伴う海水等の流入による堤体土砂の吸出し・空洞化により、堤体の沈下から堤体の破損、堤体の破堤へと進行をしていく。そのため、変状連鎖の進行状況に対応し、適切な対策を講じる必要がある。
- (3) ライフサイクルコストの算出概念を図-6.2に示す。

この図では、性能低下が生じない程度の軽微な変状（健全度の判定ランクがBランク）で1回あたりの対策費用が安価な予防保全を行った場合と、健全度の判定ランクがAランクと評価されるまで対策を行わず、大規模な対策を行う事後保全を行った場合を例示している。

しかし、変状の発生部位や原因によっては比較的大規模な改良工事を予防保全として行う方が、事後保全を繰り返し行うよりもライフサイクルコストが安価となることもある。従って、施設の供用期間内のライフサイクルコストを算出し、適切な対策を講じることが望ましい。

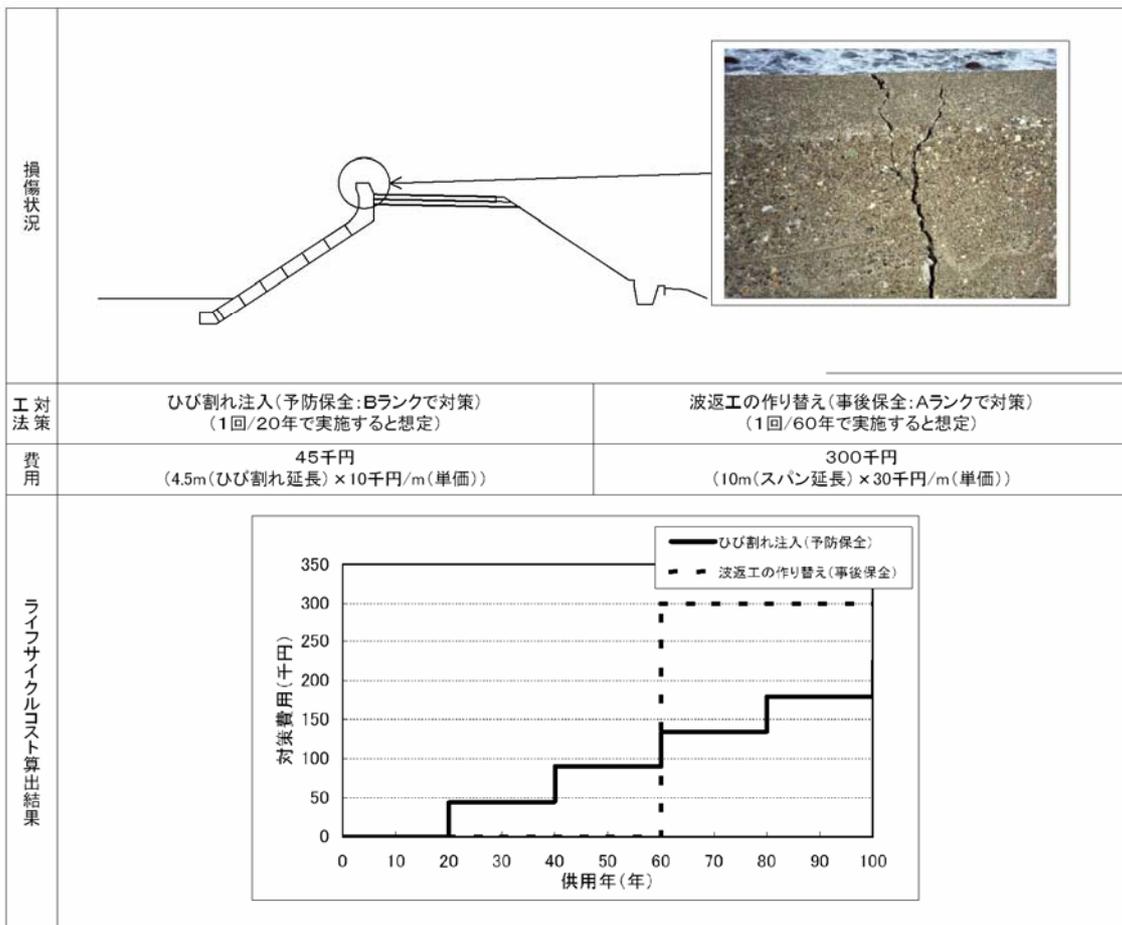
図-6.3 ライフサイクルコストの試算例（波返工のひび割れを対象）

試算例1：波返工のひび割れを対象としたライフサイクルコスト（図-6.3）

ライフサイクルコストの算出は、予防保全としてひび割れが軽微で、鉄筋腐食が生じていない時点でひび割れ注入による対策を行い対応する場合と、事後保全として波返工のみを作り替える場合の2ケースについて試算した。

下記の例では、小規模な予防保全であるひび割れ注入が、事後保全に比べてライフサイクルコストは小さくなる。

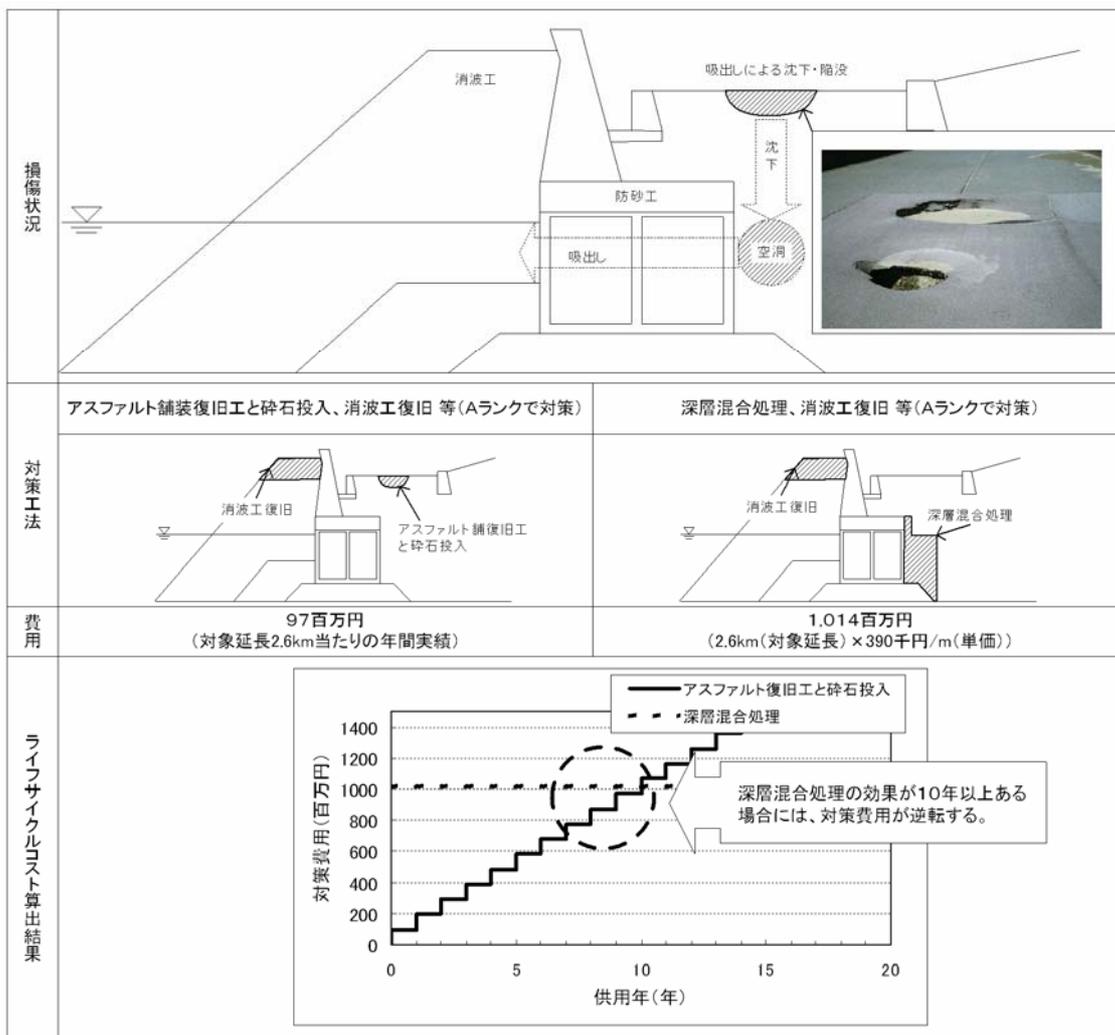
図-6.4 ライフサイクルコストの試算例（吸出しによる沈下・陥没を対象）

試算例2：吸出しによる沈下・陥没を対象としたライフサイクルコスト（図-6.4）

ライフサイクルコストの算出は、現状と同様に对应する場合と、吸出しによる空洞発生箇所を深層混合処理により改良することで変状原因そのものを対策する場合の2ケースについて試算した。

下記の例では、変状原因そのものを対策する深層混合処理の効果が10年以上の場合、事後保全に比べてライフサイクルコストは小さくなる。

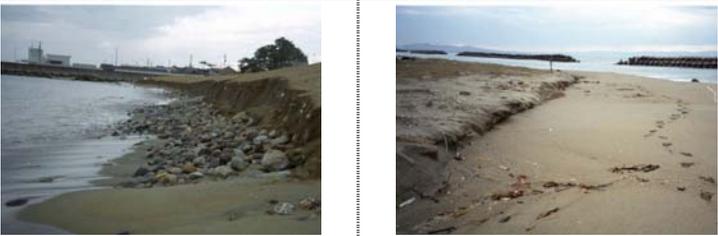
付. 図表-1.7 変状事例写真 (砂浜)

点検位置	点検項目	変状事例写真
砂浜	侵食・堆積

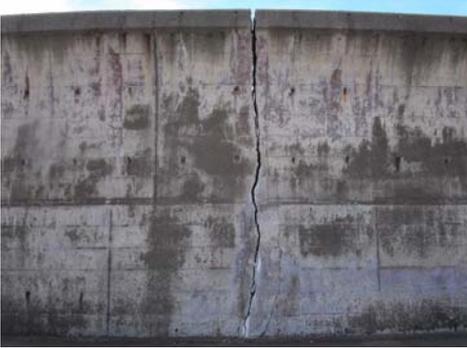
変状現象	変状のランクと変状事例写真	
ひび割れ	a	部材背面まで達するひび割れ・亀裂が生じている (5mm 相当)。

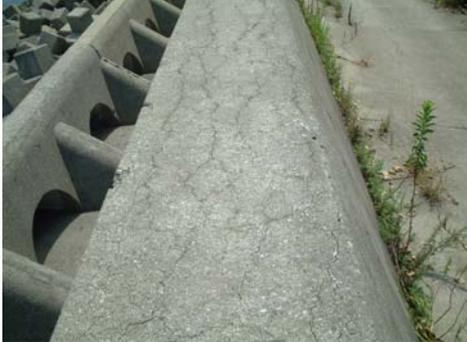
b	複数方向に幅数 mm 程度のひび割れがあるが、背面までは達していない。

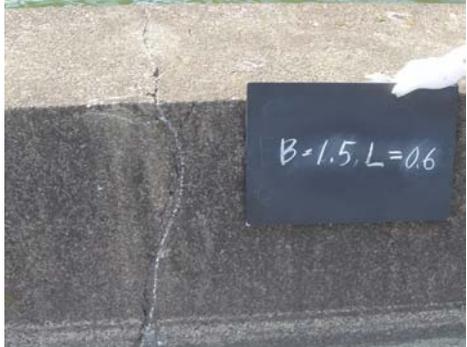
c	1 方向に幅数 mm 程度のひび割れがあるが、背面までは達していない。

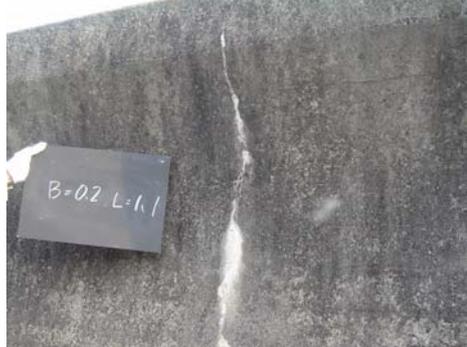
d	1 mm 以下のひび割れが生じている。

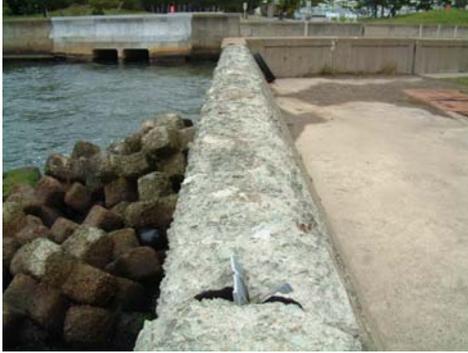
変状現象	変状のランクと損傷事例写真	
剥離・損傷	a	<p data-bbox="515 219 727 327">広範囲に部材の深部まで剥離損傷が生じている。</p>

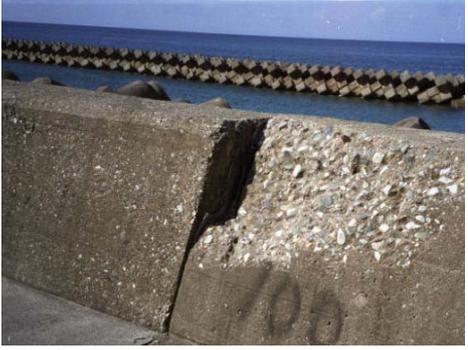
b	<p data-bbox="515 584 727 734">表面だけでなく部材の深部まで剥離・損傷が及んでいる。</p>

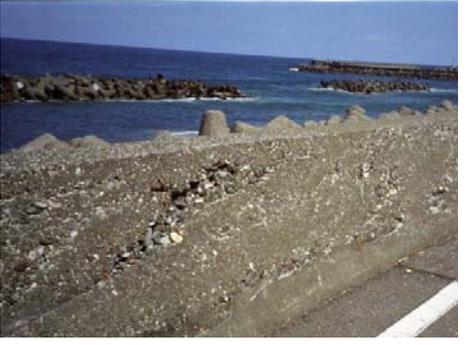
c	<p data-bbox="515 949 727 1057">広範囲であっても表面の剥離・損傷が生じている。</p>

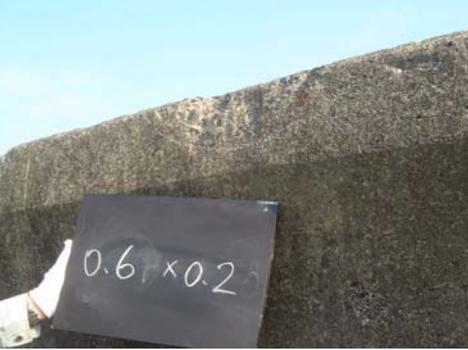
d	<p data-bbox="515 1314 727 1422">ごく小規模の剥離・損傷が生じている。</p>

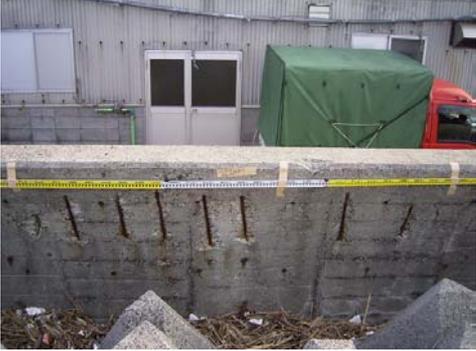
変状現象	変状のランクと損傷事例写真		
鉄筋の腐食	a	<p>浮き錆が著しく、鉄筋断面積の有意な減少が全域に亘っている。</p>

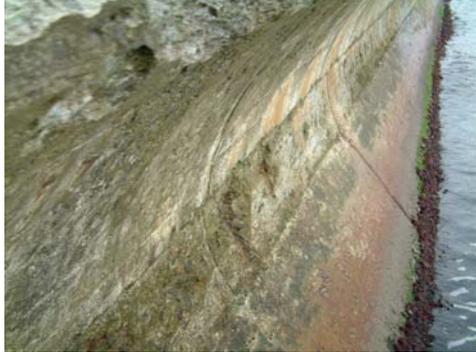
b	<p>浮き錆が多く、鉄筋表面の大部分あるいは全周に亘る腐食が広範囲に認められる。</p>	
	c	<p>錆汁が多く、鉄筋腐食が広範囲に認められる。</p>	
	d	<p>一部に錆汁、点錆が見られる。</p>

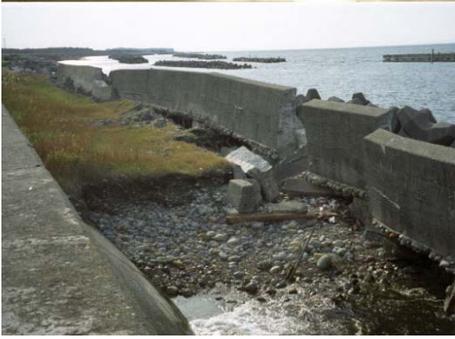
変状現象	変状のランクと損傷事例写真	
目地の開き、相対移動量	a 転倒、あるいは欠損がある。

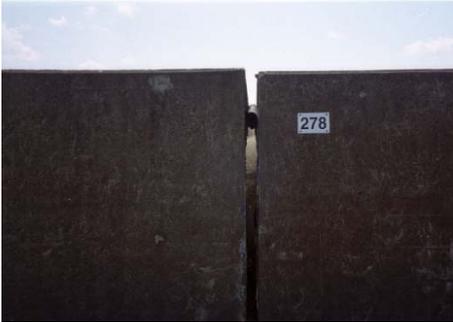
b 移動に伴う目地の開きが大きい。目地部より水の浸透がある。

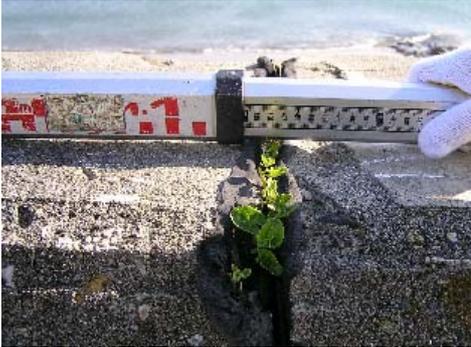
c 目地ずれがあるが、水の浸透はない。	
	d 目地部にわずかなずれ、段差、開きが見られる。

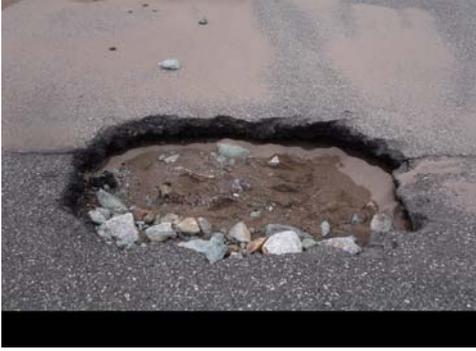
変状現象	変状のランクと損傷事例写真		
沈下・陥没	a	陥没がある。

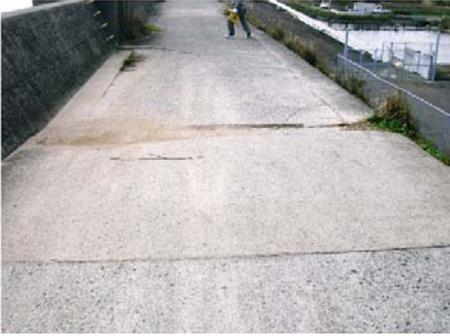
b	沈下による凹部が目立つ。	
	c	—	—
	d	部分的な沈下が見られる。

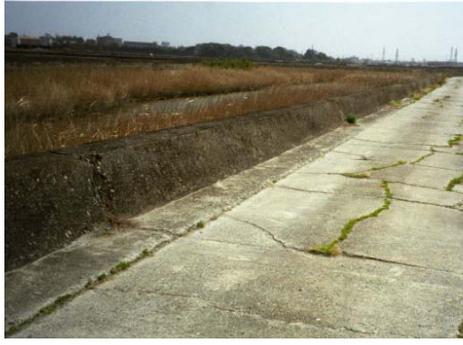
変状現象	変状のランクと損傷事例写真	
ひび割れ	a 部材背面まで達するひび割れ・亀裂が生じている（5mm相当）。

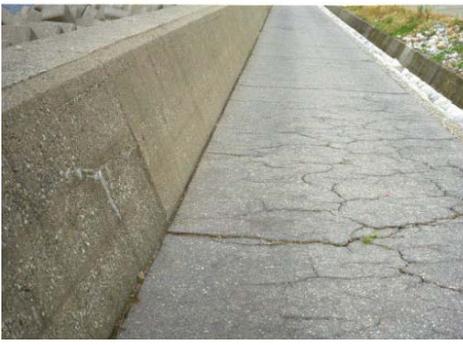
b 複数方向に幅数 mm 程度のひび割れがあるが、背面までは達していない。

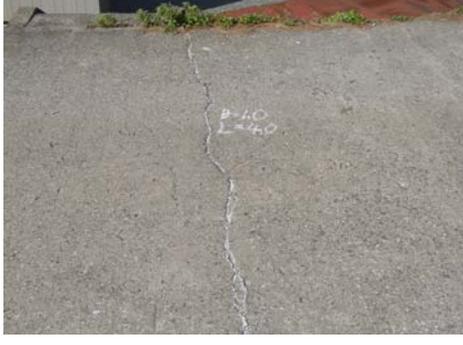
c 1方向に幅数 mm 程度のひび割れがあるが、背面までは達していない。

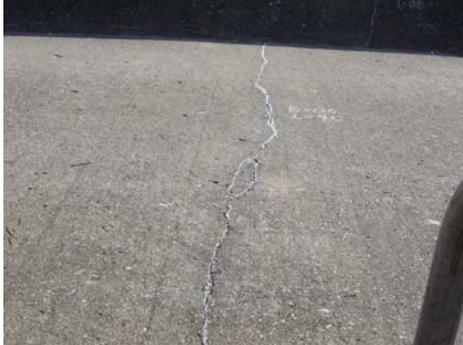
d 1 mm 以下のひび割れが生じている。

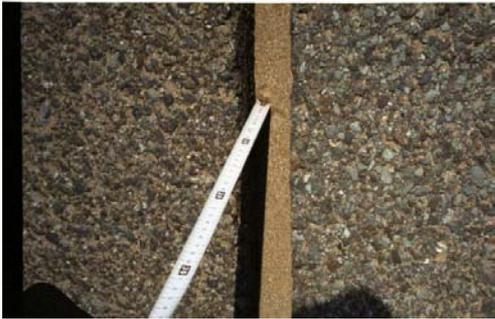
変状現象	変状のランクと損傷事例写真		
目地部、打継ぎ部の状況	a	目地部、打継ぎ部のずれが大きく、堤体土砂の流失が見られる。

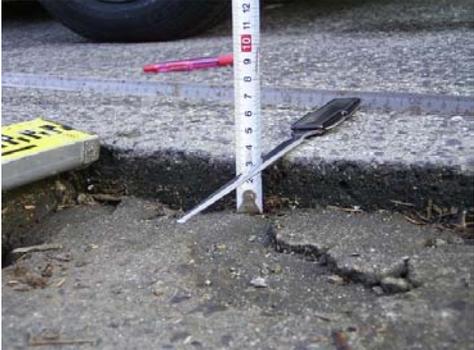
b	目地部、打継ぎ部より水の浸透がある。	
	c	目地部、打継ぎ部にずれがあるが、水の浸透はない。	
	d	目地部、打継ぎ部にわずかなずれ、段差、開きが見られる。

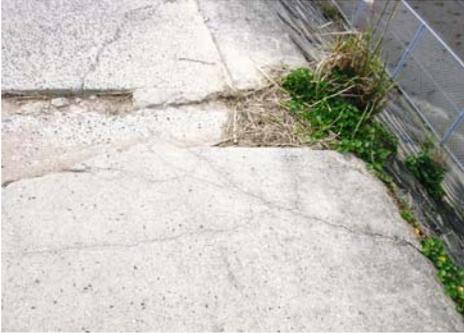
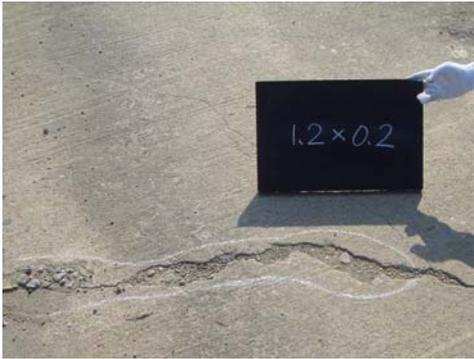
付. 図表-2.8 天端被覆工に対する評価

変状現象	変状のランクと損傷事例写真	
剥離・損傷	a	広範囲に破損、または流失している。
	b	<p>表面だけでなく部材の深部まで剥離・損傷が及んでいる。</p>

c	広範囲であっても表面の剥離・損傷が生じている。
	d	<p>ごく小規模の剥離・損傷が生じている。</p>

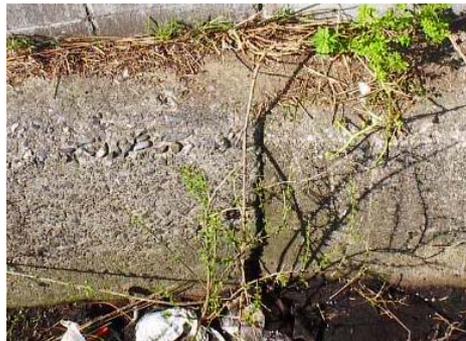
付. 図表-2.9 天端被覆工に対する評価

変状現象	変状のランクと損傷事例写真	
目地の開き、相対移動量	a	転倒、あるいは欠損がある。
	b	移動に伴う目地の開きが大きい。天端工との目地部より水の浸透がある。
	c	目地ずれがあるが、水の浸透はない。
	d	目地部にわずかなずれ、段差、開きが見られる。

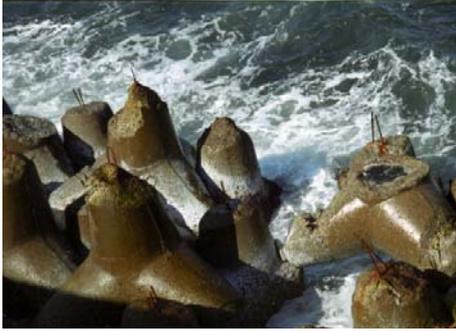
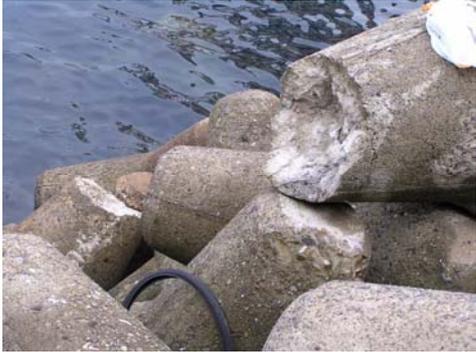
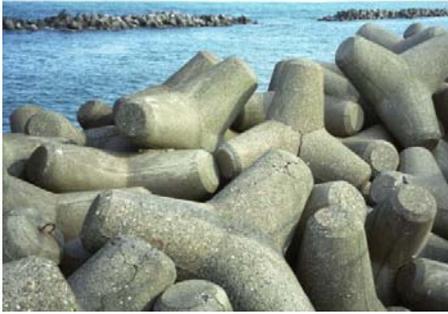
付. 図表-2.11 消波工に対する評価

変状現象	変状のランクと損傷事例写真	
ブロック 破損	a	破損ブロックが1 ／4以上ある。

b	破損ブロックは1 ／4未満である。

c	少数の破損ブロッ クがある。
	d	小さなひび割れが 発生している。

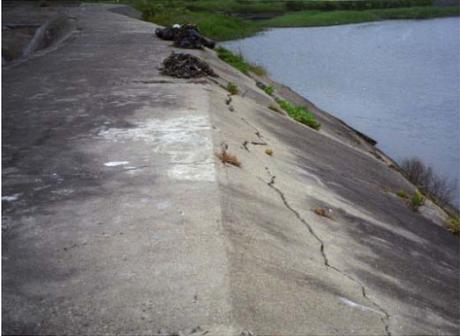
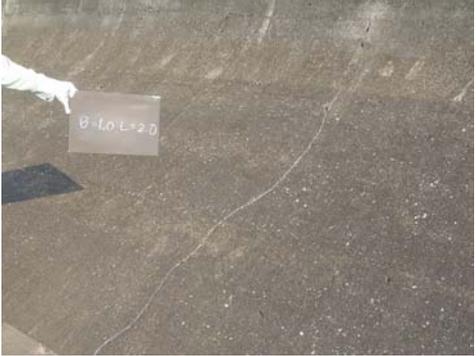
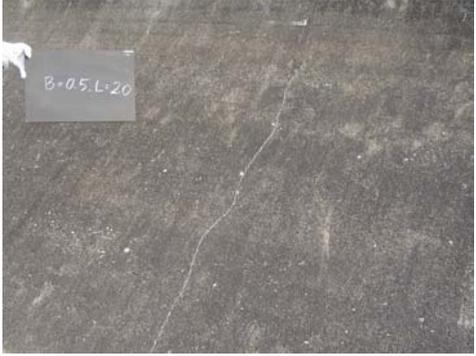
付. 図表-2.12 表法被覆工に対する評価

変状現象	変状のランクと損傷事例写真		
ひび割れ	a	部材背面まで達するひび割れ・亀裂が生じている（5mm相当）。

b	複数方向に幅数 mm 程度のひび割れがあるが、背面までは達していない。	
	c	1方向に幅数 mm 程度のひび割れがあるが、背面までは達していない。

d	1 mm 以下のひび割れが生じている。

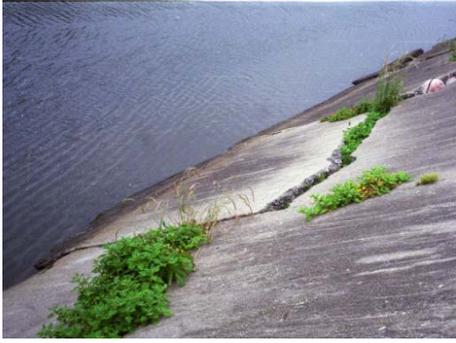
付. 図表-2.13 表法被覆工に対する評価

変状現象	変状のランクと損傷事例写真		
沈下・陥没	a	陥没がある。

b	沈下による凹部が目立つ。	
	c	—	—
	d	部分的な沈下が見られる。

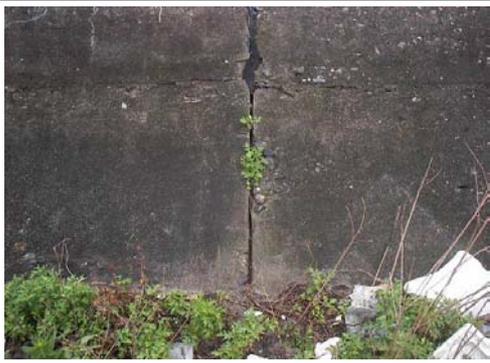
付. 図表-2.14 表法被覆工に対する評価

変状現象	変状のランクと損傷事例写真	
目地部、打継ぎ部の状況	a	目地部、打継ぎ部より背面土砂が吸出されている。
	b	変位に伴う目地部、打継ぎ部のずれはあるが、吸出しはない。
	c	—
	d	目地部、打継ぎ部にわずかなずれ、段差、開きが見られる。

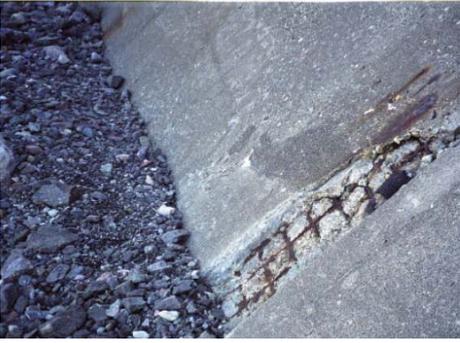
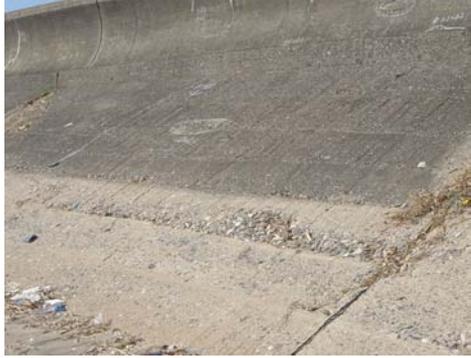
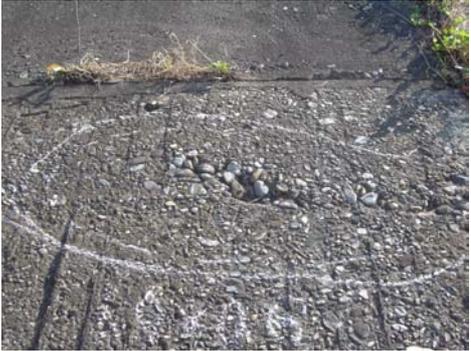
付. 図表-2.15 表法被覆工に対する評価

変状現象	変状のランクと損傷事例写真	
剥離・損傷	a	広範囲に部材の深部まで剥離損傷が生じている。
	b	表面だけでなく部材の深部まで剥離・損傷が及んでいる。

c	広範囲であっても表面の剥離・損傷が生じている。

d	ごく小規模の剥離・損傷が生じている。

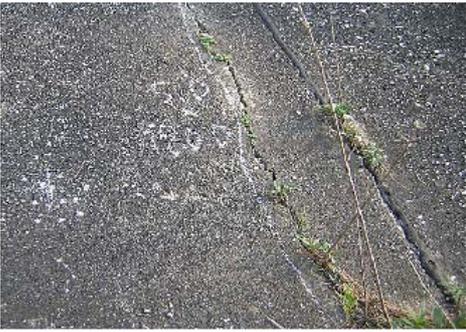
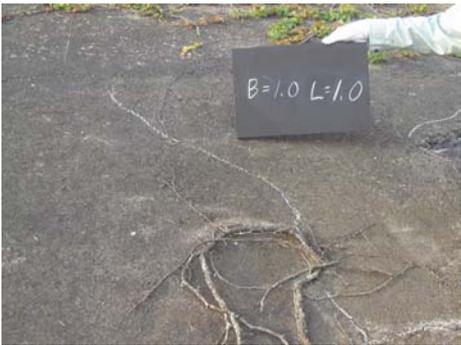
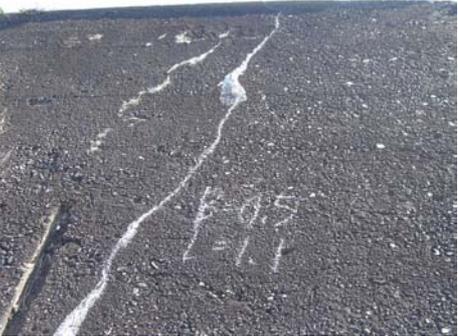
付. 図表-2.17 裏法被覆工に対する評価

変状現象	変状のランクと損傷事例写真	
ひび割れ	a 部材背面まで達するひび割れ・亀裂が生じている (5mm相当)。

b 複数方向に幅数 mm 程度のひび割れがあるが、背面までは達していない。	
	c 1方向に幅数 mm 程度のひび割れがあるが、背面までは達していない。

d 1 mm 以下のひび割れが生じている。

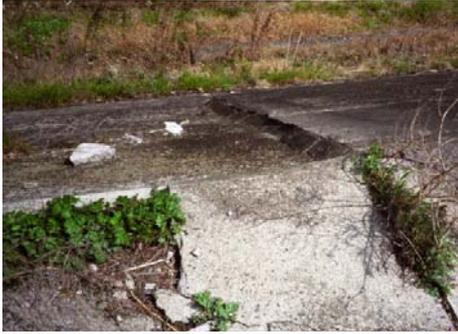
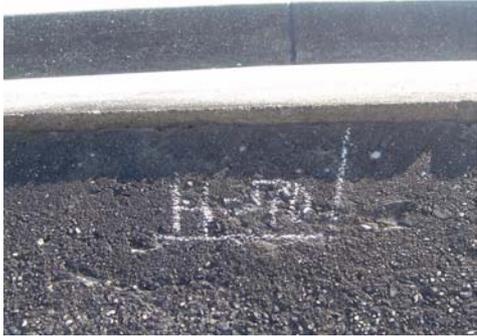
付. 図表-2.18 裏法被覆工に対する評価

変状現象	変状のランクと損傷事例写真		
沈下・陥没	a	陥没がある。

b	沈下による凹部が目立つ。	
	c	—	—
	d	部分的な沈下が見られる。

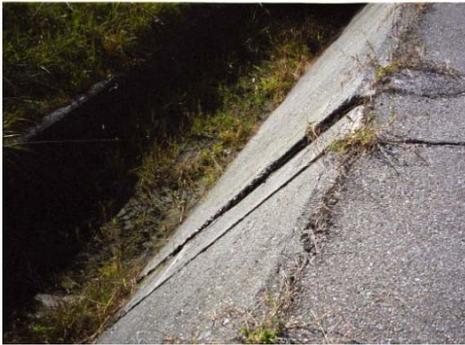
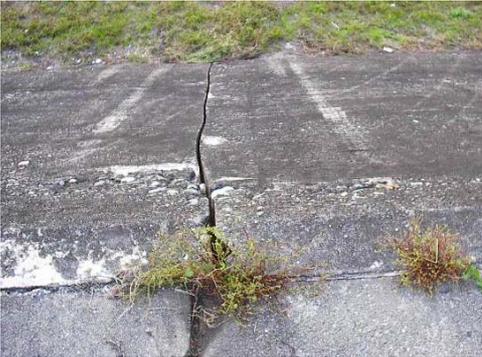
付. 図表-2.19 裏法被覆工に対する評価

変状現象	変状のランクと損傷事例写真	
目地部、打継ぎ部の状況	a	目地部、打継ぎ部のずれが大きく、堤体土砂の流失が見られる。
	b	目地部、打継ぎ部より水の浸透がある。
	c	目地部、打継ぎ部にずれがあるが、水の浸透はない。

d	目地部、打継ぎ部にわずかなずれ、段差、開きが見られる。

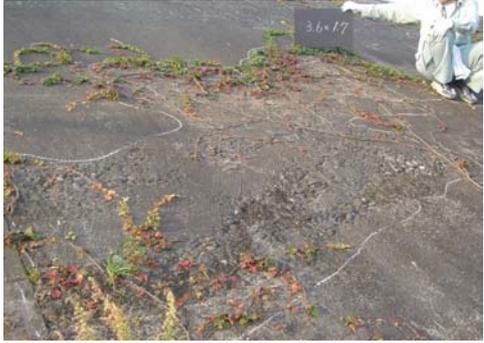
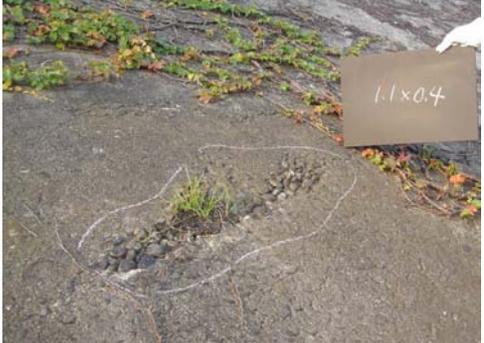
付. 図表-2. 20 裏法被覆工に対する評価

変状現象	変状のランクと損傷事例写真	
剥離・損傷	a	広範囲に破損、または流失している。
	b	表面だけでなく部材の深部まで剥離・損傷が及んでいる。
	c	<p>広範囲であっても表面の剥離・損傷が生じている。</p>

d	<p>ごく小規模の剥離・損傷が生じている。</p>

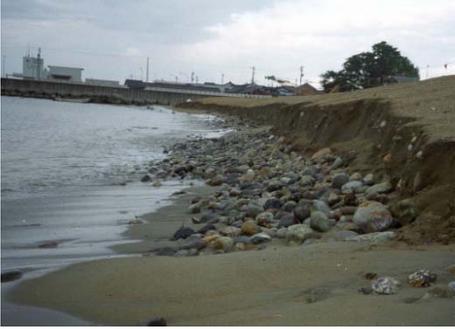
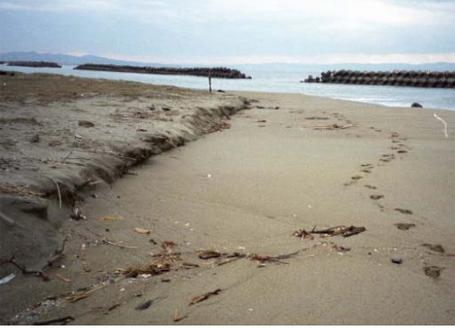
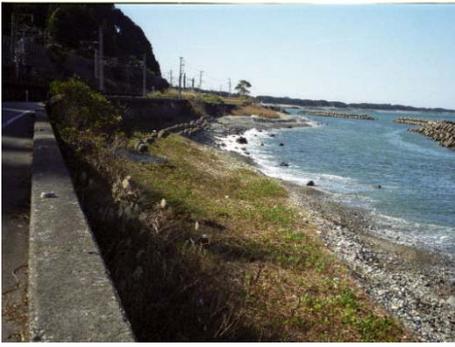
付. 図表-2.21 砂浜に対する評価

変状現象	変状のランクと損傷事例写真		
侵食・堆積	a	広範囲に亘る砂浜の決壊や浜崖の形成がある。

b	浜崖形成の兆候がある。

c	汀線の後退が認められる。

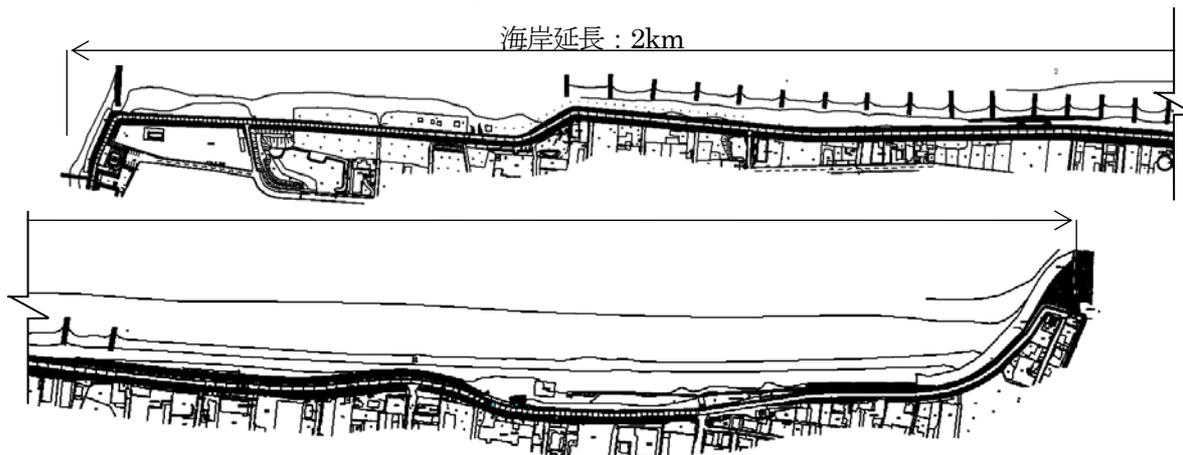
図-1.1 平面図（上段：起点側、下段：終点側）

対象海岸の平面図を図-1.1に、対象施設の標準断面図を図-1.2に、現地の状況を写-1.1に示す。

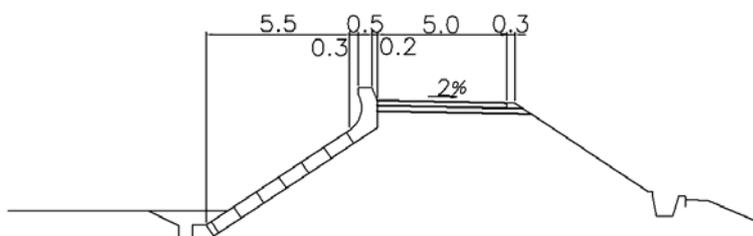
図-1.2 標準断面図

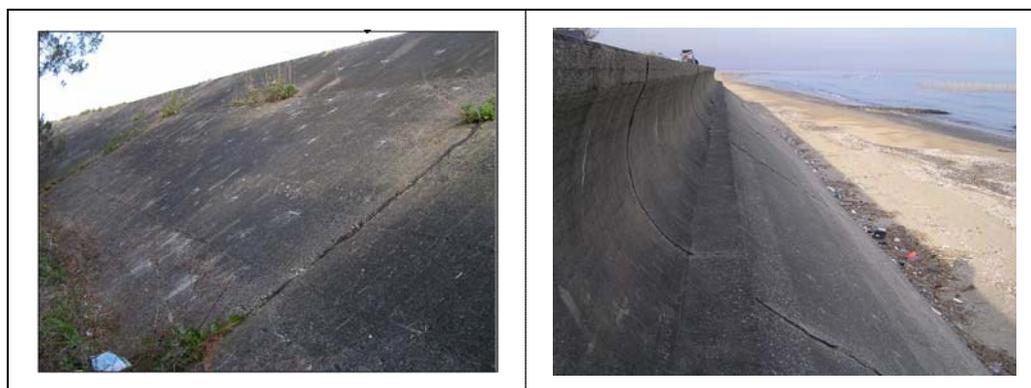
写-1.1 現地写真（左側：裏法被覆工、右側：表法被覆工）

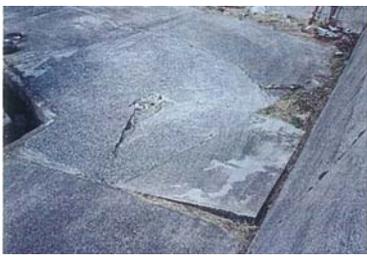
【応急措置が必要と判断された変状と応急措置の実施例】		
■応急措置が必要な変状例 ・天端被覆工の沈下・陥没

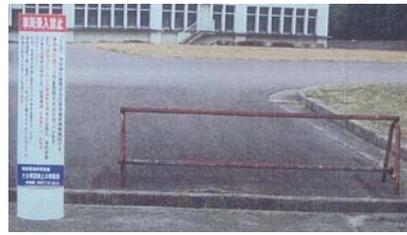
車両侵入禁止看板の設置例
