ライフサイクルマネジメントのための
海岸保全施設維持管理マニュアル（案）
～堤防・護岸・胸壁の点検・診断～

平成20年2月

農林水産省農村振興局防災課
農林水産省水産庁防災漁村課
国土交通省河川局海岸室
国土交通省港湾局海岸・防災課

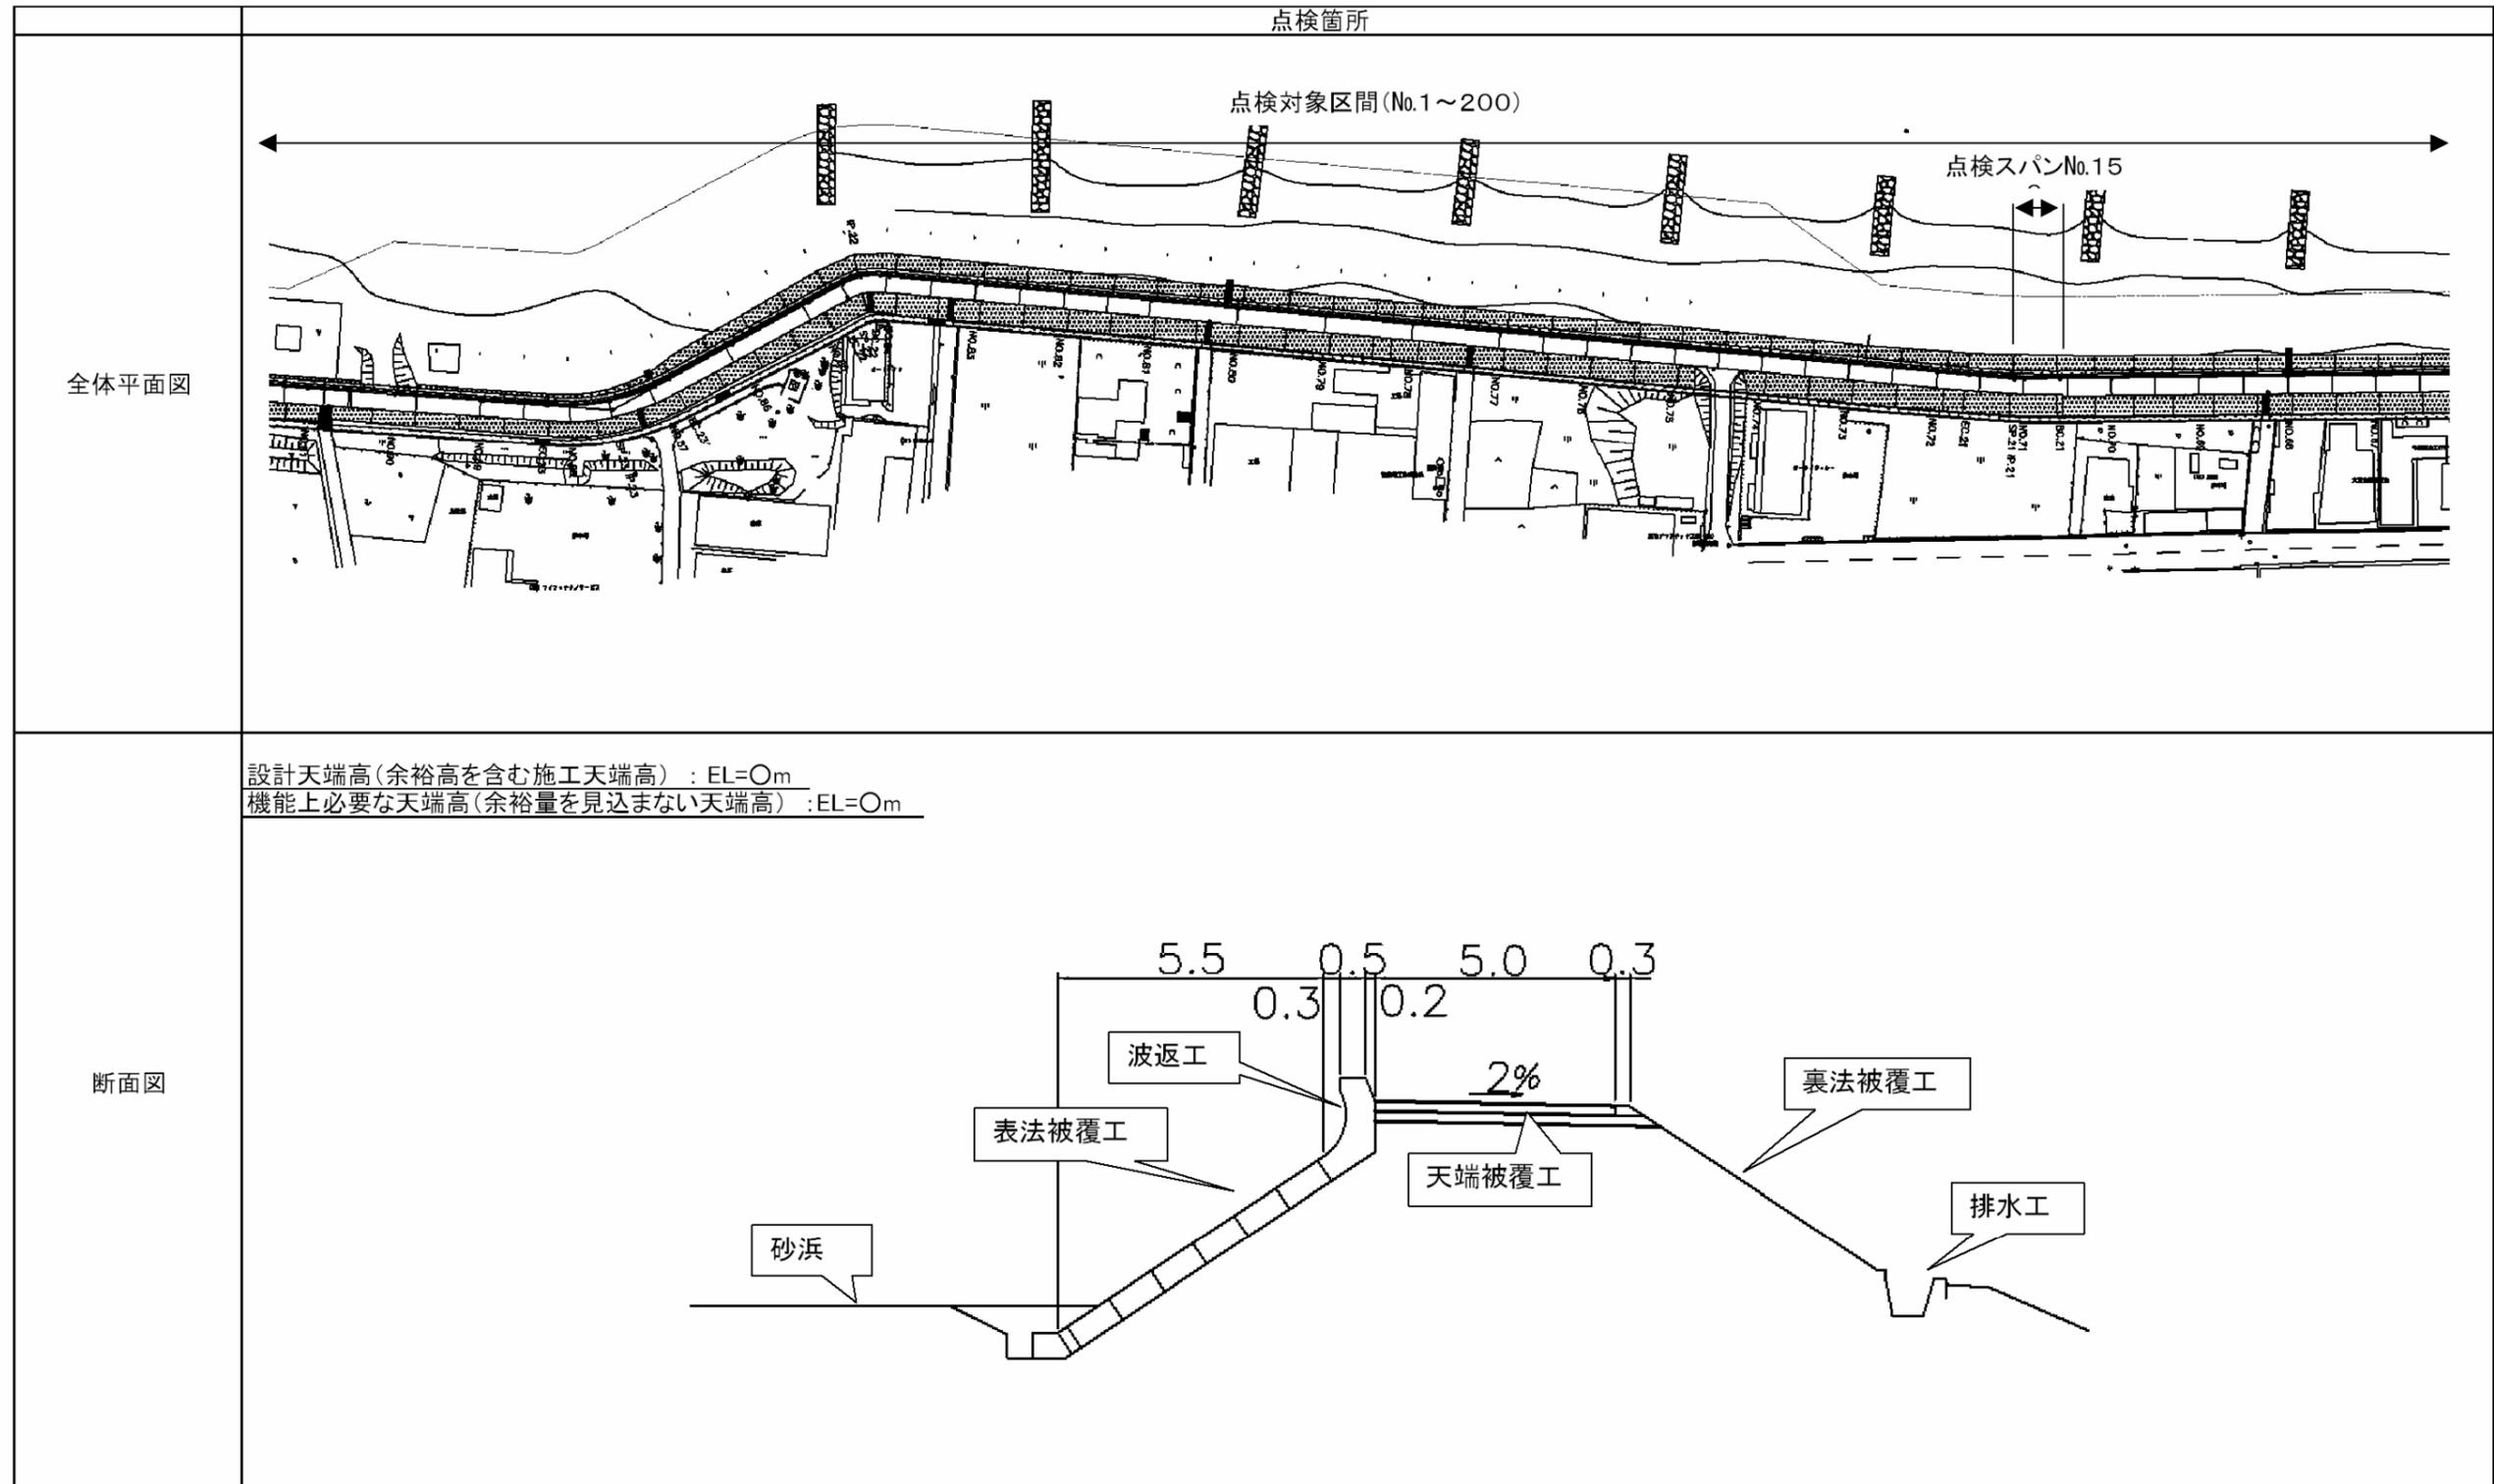
【一次点検シート：点検結果記入シート】

【点検概要記入欄】			
点検年月日:平成〇年〇月〇日 天候:晴 曇 雨			
海岸名	〇〇海岸	地区名	△△地区
施設名	堤防	点検者氏名	〇〇 〇〇
点検者所属	〇〇課	点検を実施した全範囲	No. 1~No. 200
		スパンNo.	No. 15
【点検結果記入欄】			
各項目に対して、該当する変状ランクをチェックする。(例: <input checked="" type="checkbox"/>)			
点検位置	変状の有無		写真No.
波返工	ひび割れ	<input checked="" type="checkbox"/> ひび割れがみられる	①
	剥離・剥落・欠損	<input type="checkbox"/> 剥離・剥落・欠損がみられる	
	鉄筋の腐食	<input type="checkbox"/> 錆汁、鉄筋露出がみられる	
	隣接スパンとの相対的な移動	<input type="checkbox"/> 隣接スパンとの高低差、ずれ、目地の開きがみられる	
	補修箇所状況	<input type="checkbox"/> 補修箇所における変状の発生の有無	
天端被覆工	沈下・陥没	<input type="checkbox"/> 沈下・陥没がみられる	②
	漏水の痕跡	<input type="checkbox"/> 漏水の痕跡がみられる	
	植生の異常(繁茂等)	<input type="checkbox"/> 植生の異常(繁茂等)がみられる	
	ひび割れ	<input checked="" type="checkbox"/> ひび割れがみられる	
	目地部、打継ぎ部の状況	<input type="checkbox"/> 隣接スパンとの高低差、ずれ、目地の開きがみられる	
排水工	剥離・損傷	<input type="checkbox"/> 剥離・剥落・欠損がみられる	③
	補修箇所状況	<input type="checkbox"/> 補修箇所における変状の発生の有無	
	目地部、打継ぎ部の状況	<input type="checkbox"/> 高低差、ずれ、目地の開きがみられる	
	補修箇所状況	<input type="checkbox"/> 補修箇所における変状の発生の有無

一次点検の結果、スパンNo.15において、表-2.4 に示す通り「波返工：ひび割れと剥離・損傷」「天端被覆工：ひび割れ、段差」「表法被覆工：ひび割れ」「裏法被覆工：ひび割れ、目地の状態」の変状が確認された。

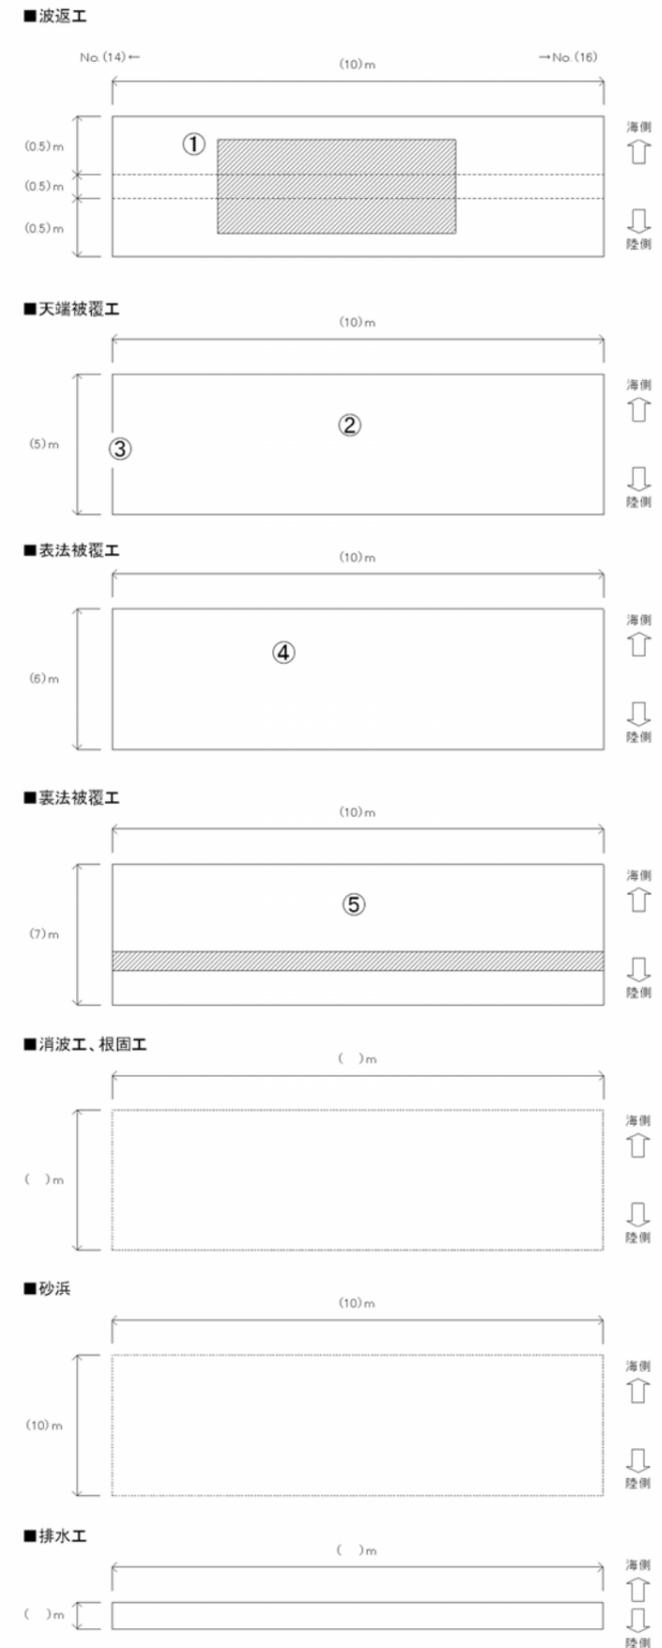
【写真位置図:写真番号の撮影位置を記入】

【一次点検シート：変状写真シート】

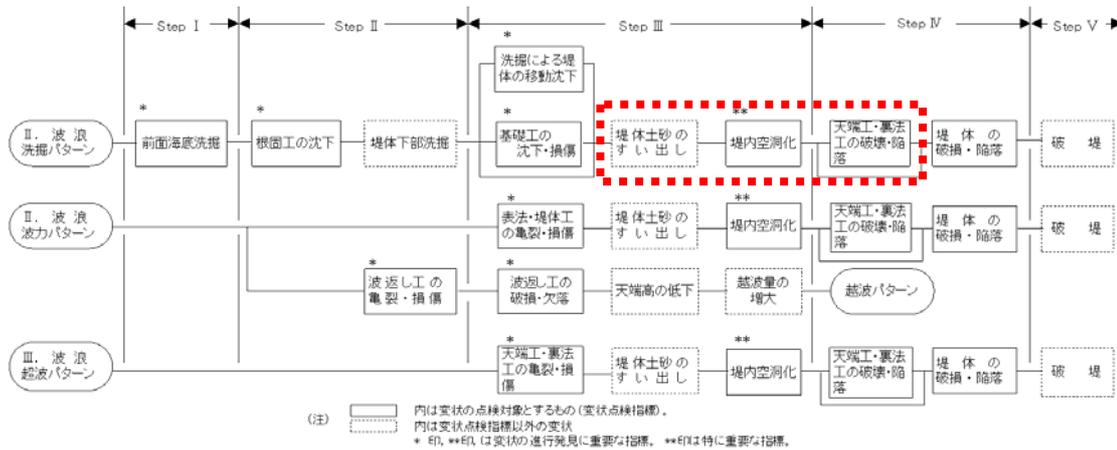
図-3.1 堤防（消波工なし）の変状連鎖

堤体土砂の吸出しは、図-3.1 に示すように、変状連鎖により破堤につながる変状であることから、施設の性能低下を引き起こす可能性がある。

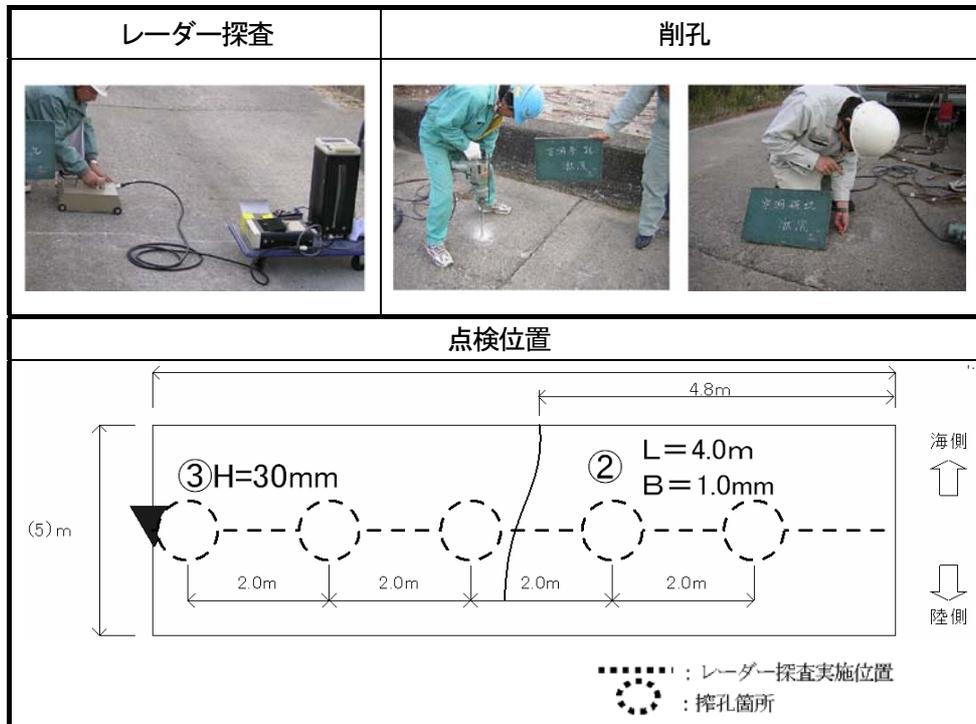
- レーダー探査：天端被覆工の中心線上にて計測を実施
- 削孔：天端被覆工で段差が確認された位置より 2m 間隔で実施

表-3.3 地中レーダーと削孔の調査状況

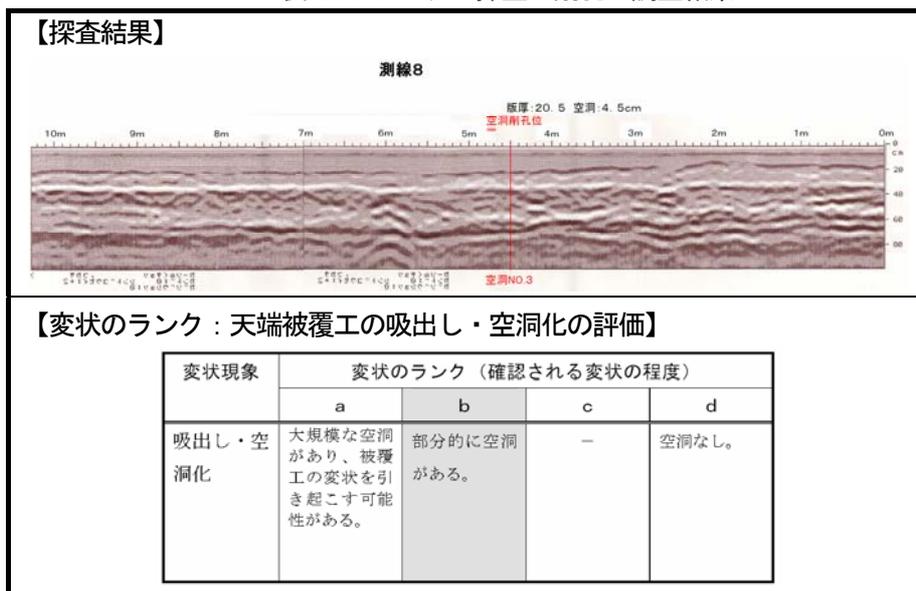
- レーダー探査による計測では空洞はない。
- 削孔による計測では、空洞厚さは1箇所で4.5cm確認されたが、その他の箇所では確認されない。

表-3.4 レーダー探査と削孔の調査結果

その結果、以下に示すように空洞の発生は部分的であり、変状ランクはbランクであることが確認された。

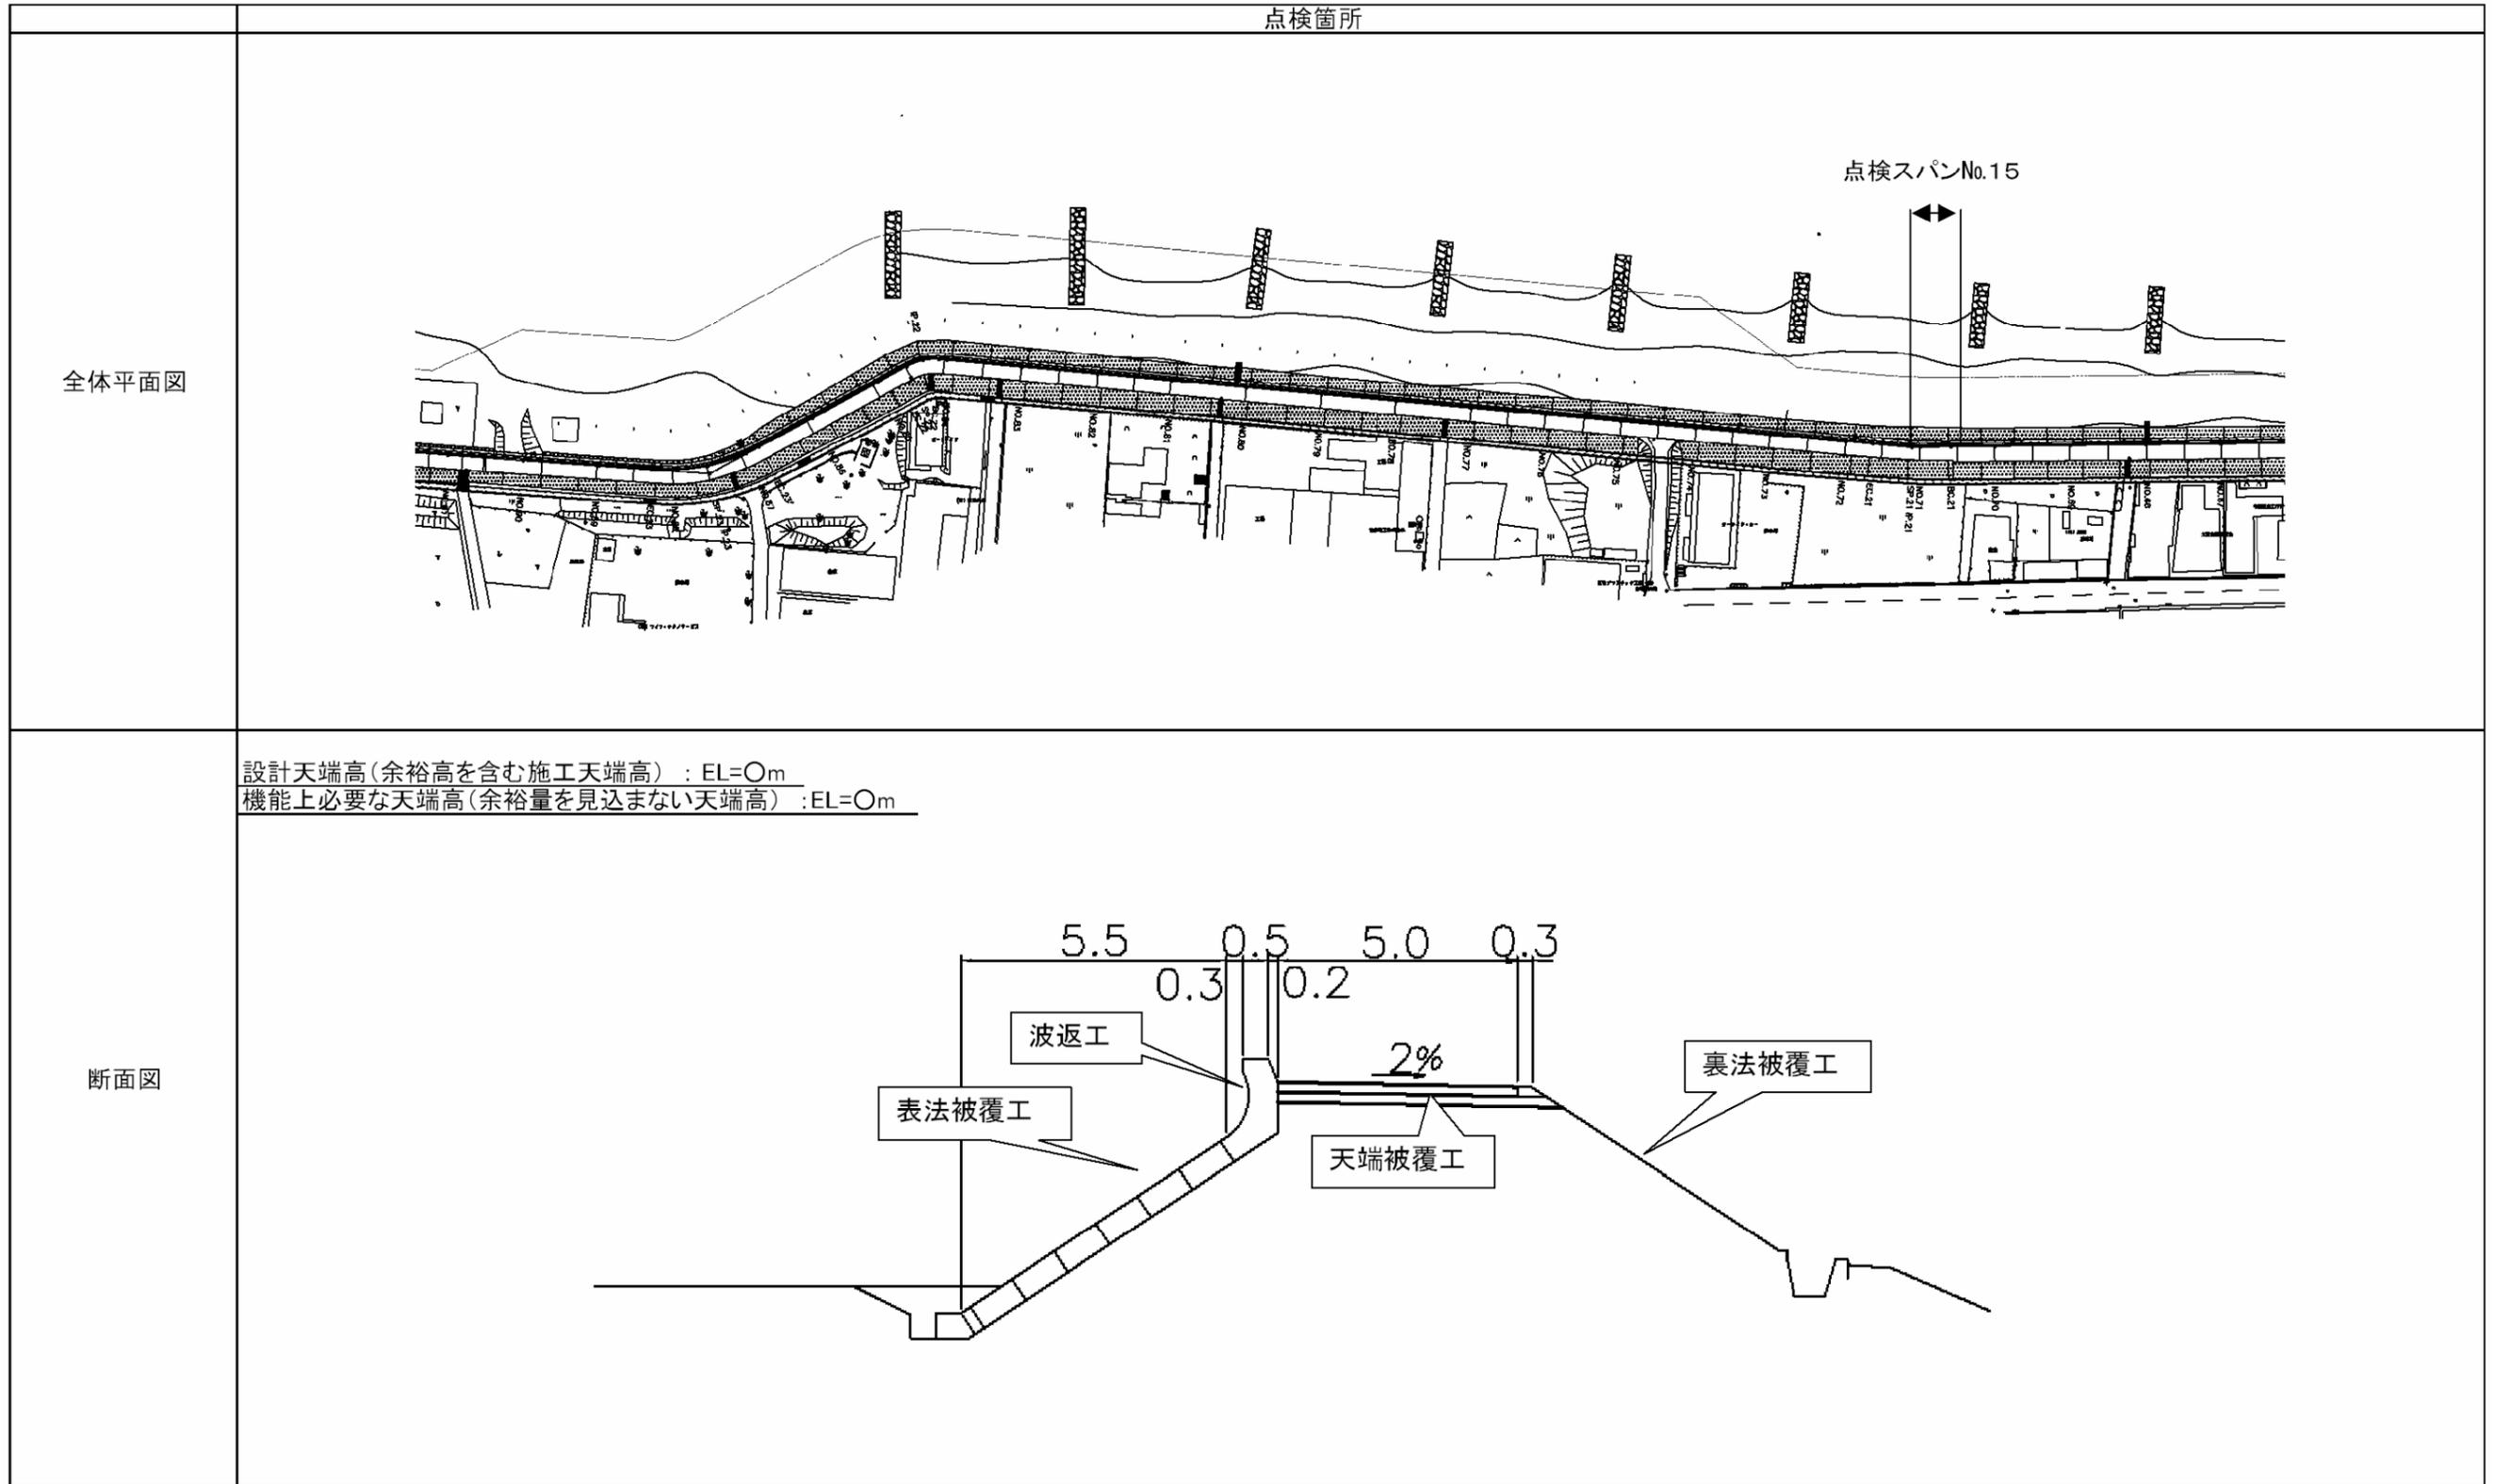
【二次点検シート：点検結果記入シート】

【点検概要記入欄】						
海岸名		〇〇海岸	地区名	△△地区	施設名:堤防	
点検者所属		〇〇課	点検を実施した全範囲	No. 15	スパンNo. 15	
点検年月日:平成18年5月1日 天候:晴曇雨						
【点検結果記入欄】						
各項目に対して、該当する変状ランクをチェックする。(例:)						
点検位置	変状現象	健全度評価結果				計測寸法(最大値)
		a	b	c	d	
波返工	ひび割れ	部材背面まで達するひび割れ・亀裂が生じている。	複数方向に幅数mm程度のひび割れがあるが、背面までは達していない。	1方向に幅数mm程度のひび割れがあるが、背面までは達していない。	1mm以下のひび割れが生じている。	c L=1.1m B=0.5mm
	剥離・損傷	広範囲に部材の深部まで剥離・損傷が生じている。	表面だけでなく部材の深部まで剥離・損傷が及んでいる。	広範囲であっても表面の剥離・損傷が生じている。	ごく小規模の剥離・損傷が生じている。	-
	鉄筋の腐食	浮き錆が多く、鉄筋断面種の有意な減少が全域に亘っている。	浮き錆が多く、鉄筋表面の大部分あるいは全周に亘る腐食が広範囲に認められる。	錆汁が多く、鉄筋腐食が広範囲に認められる。	一部に錆汁、点錆が見られる。	-
	目地の開き・相対移動量	転倒、あるいは欠損がある。	移動に伴う目地の開きが大きい。天端工との目地より水の浸透がある。	目地ずれがあるが、水の浸透はない。	目地部にわずかなずれ、段差、開きが見られる。	-
天端被覆工	沈下・陥没	陥没がある。	沈下による凹部が目立つ。	-	部分的な沈下が見られる。	-
	ひび割れ	部材背面まで達するひび割れ・亀裂が生じている(5mm相当)。	複数方向に幅数mm程度のひび割れがあるが、背面までは達していない。	1方向に幅数mm程度のひび割れがあるが、背面までは達していない。	1mm以下のひび割れが生じている。	d L=4.0m B=1.0mm
	目地部・打継ぎ部の状況	目地部、打継ぎ部より水の浸透が見られる。	目地部、打継ぎ部より水の浸透がある。	目地部、打継ぎ部にずれがあるが、水の浸透はない。	目地部、打継ぎ部にわずかなずれ、段差、開きが見られる。	b B=H=30mm D=

簡易な計測による二次点検の結果、天端被覆工で 30mm の段差と幅 1mm のひび割れが、裏法被覆工で 20mm の目地ずれが確認され、堤体土砂の流出による空洞化の発生が懸念された。

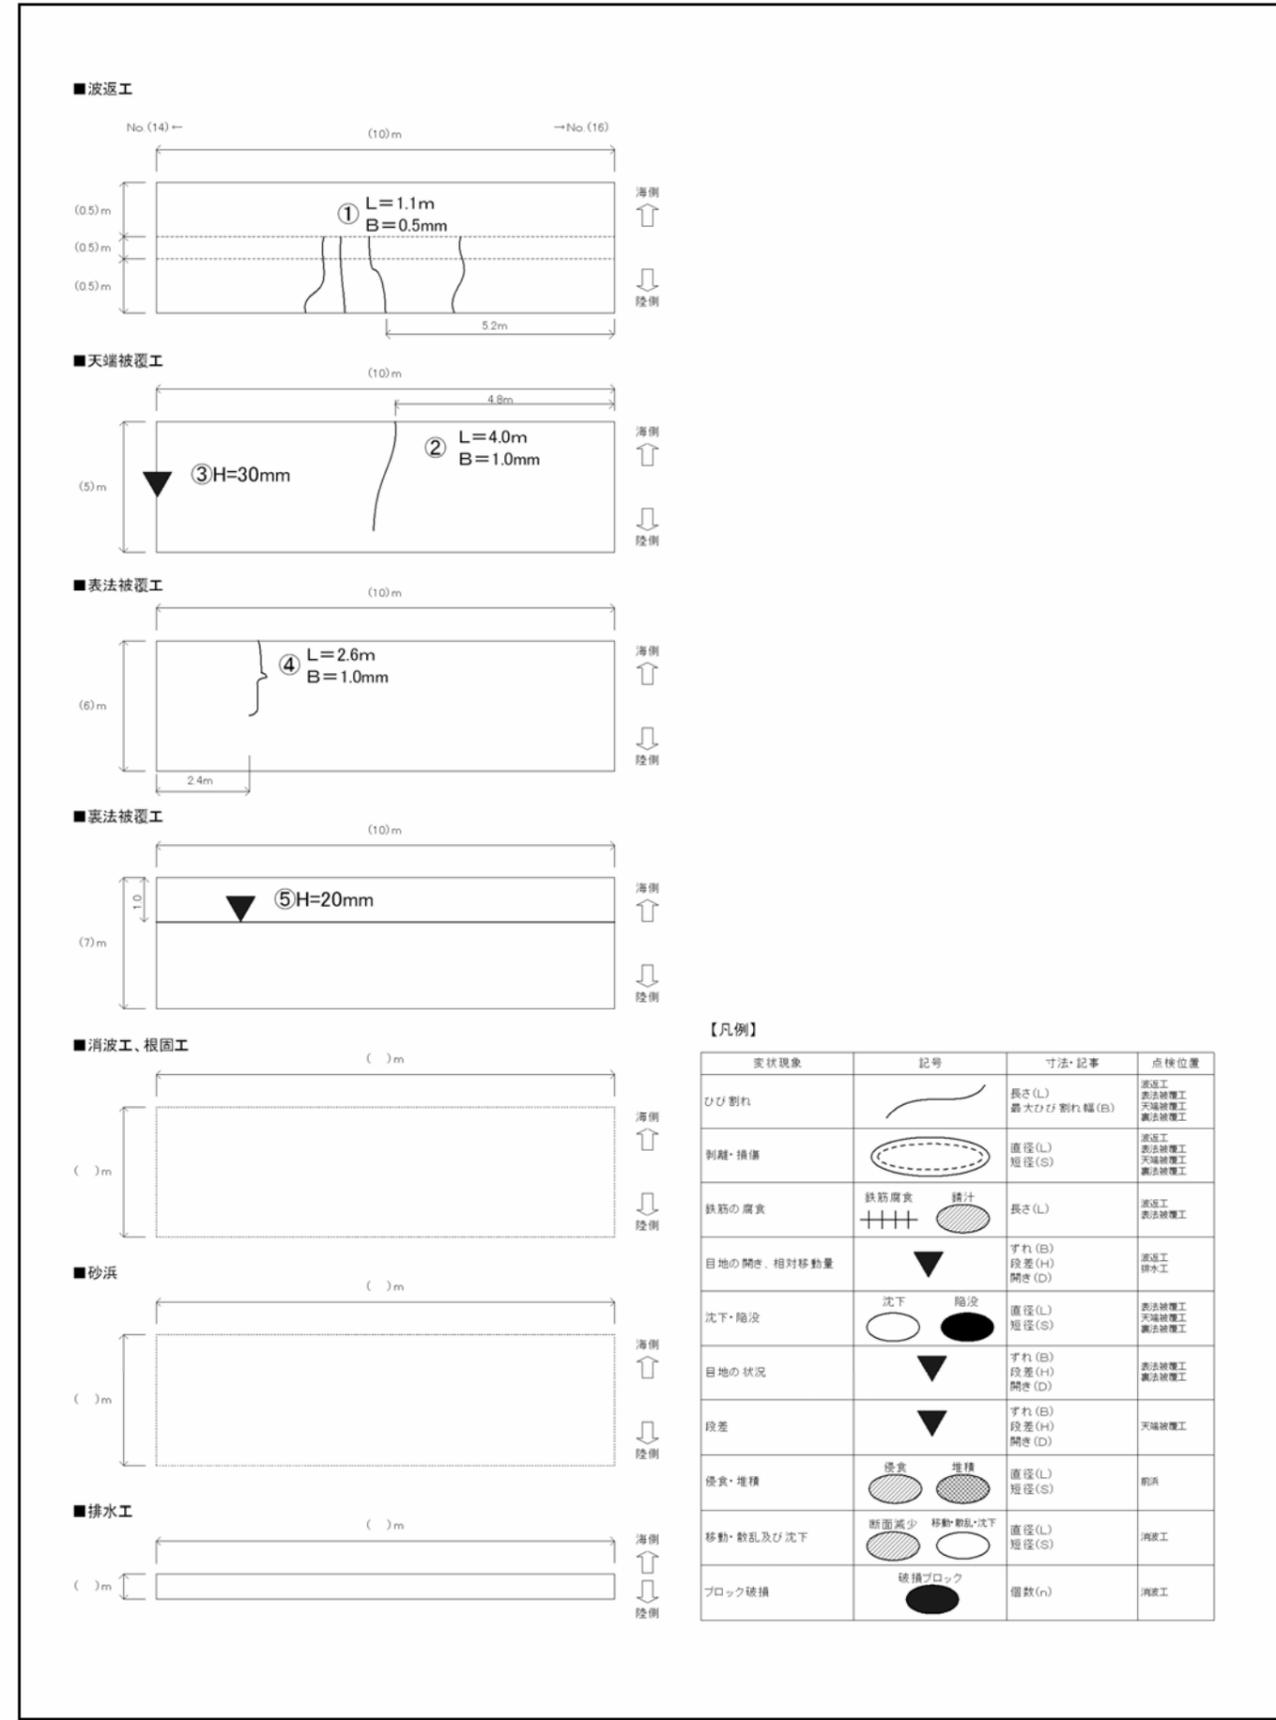
目地部・打継ぎ部の状況	目地部、打継ぎ部にずれが大きく、埋体土砂の流失が見られる。	目地部、打継ぎ部より水の浸透がある。	目地部、打継ぎ部にずれがあるが、水の浸透はない。	目地部、打継ぎ部にわずかなずれ、段差、開きが見られる。	b B=H=20mm D=
	剥離・損傷	広範囲に剥離、または流失している。	表面だけでなく部材の深部まで剥離・損傷が及んでいる。	広範囲であっても表面の剥離・損傷が生じている。	ごく小規模の剥離・損傷が生じている。	-
砂浜	侵食・堆積	広範囲に亘る砂浜の決壊や浜崖の形成がある。	浜崖の形成の兆候がある。	汀線の後退が認められる。	変状なし。	L=S=
