航空輸送の安全にかかる情報
(令和 6 年度)

令和 7 年 12 月
国土交通省航空局

本報告書は、令和 6 年度の本邦航空運送事業者における航空輸送の安全にかかる情報をその他参考となる情報をとりまとめたものです。

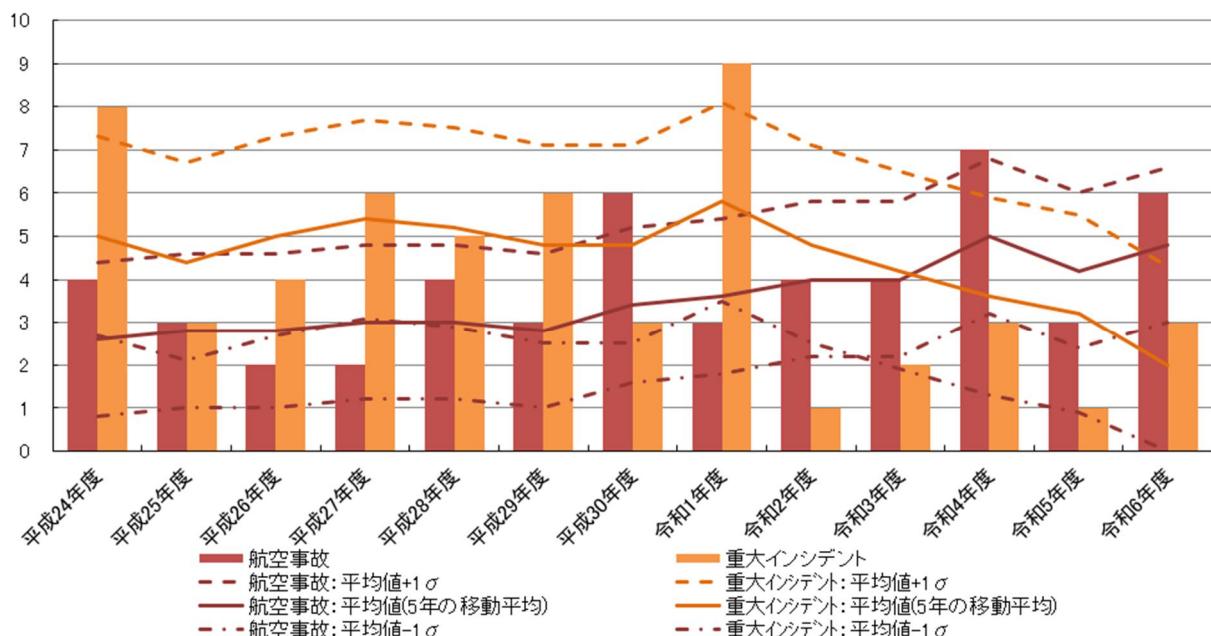
図II-1 本邦航空運送事業者による航空事故及び重大インシデントの発生件数の推移

※1つの事象に対して2以上の航空運送事業者から報告された事案については、ここでは1件として計上した。

航空事故については、機体の動搖により客室乗務員が負傷した事態が3件、着陸時に強めの接地となり搭乗者が負傷した事態、着陸滑走中に鳥と衝突し、機体が損傷した事態及び誘導路を地上走行中に駐機中の他の航空機と接触し、重大な損傷を受けた事態が1件ずつの計6件が、重大インシデントについては、対地接近警報装置の警報が作動したため、当該警報に従い、緊急操作（着陸復行）を行った事態、与圧系統に不具合が発生し、航空機内の気圧が低下した事態及び工事車両1台が管制官の許可を受けずに同滑走路に進入した事態の3件が発生しております。

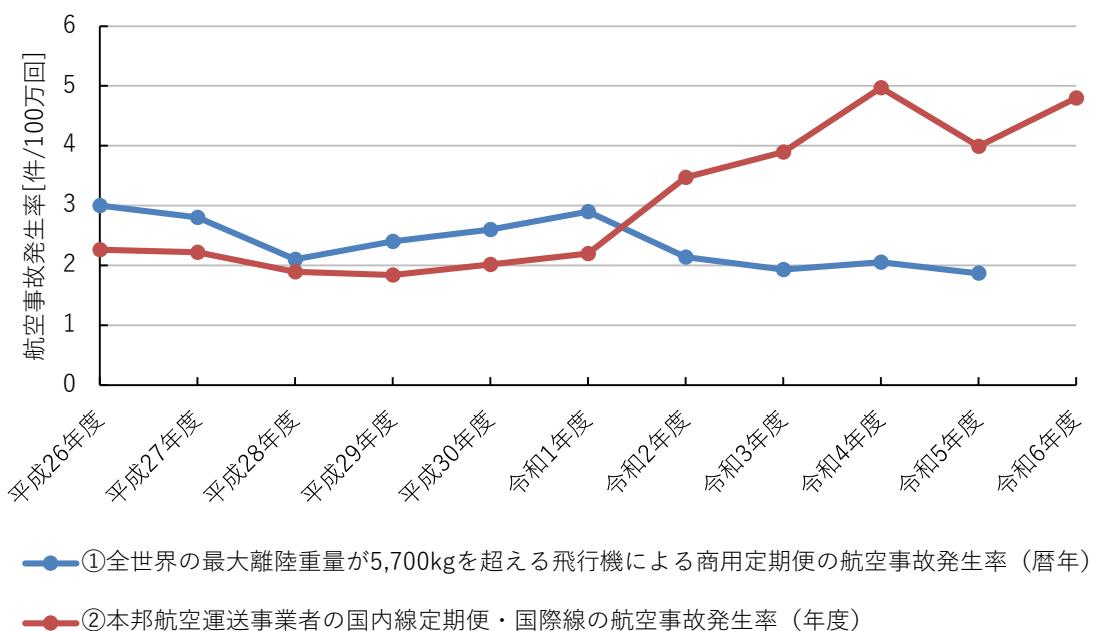
図 II - 2 航空運送事業機における航空事故発生率（5 年の移動平均）の比較

出展：①については、ICAO によります。

②については、航空輸送統計における運航回数に基づいて算出しています。

特定本邦航空運送事業者においては、昭和 61 年以降乗客の死亡事故は発生していません。また、図 II - 2 に示すように、本邦航空運送事業者の航空事故発生率は、令和元年度まで国際民間航空機関（ICAO）が公表している世界の航空事故発生率よりも低い値で推移していましたが、令和 2 年度以降、上昇傾向にあります。

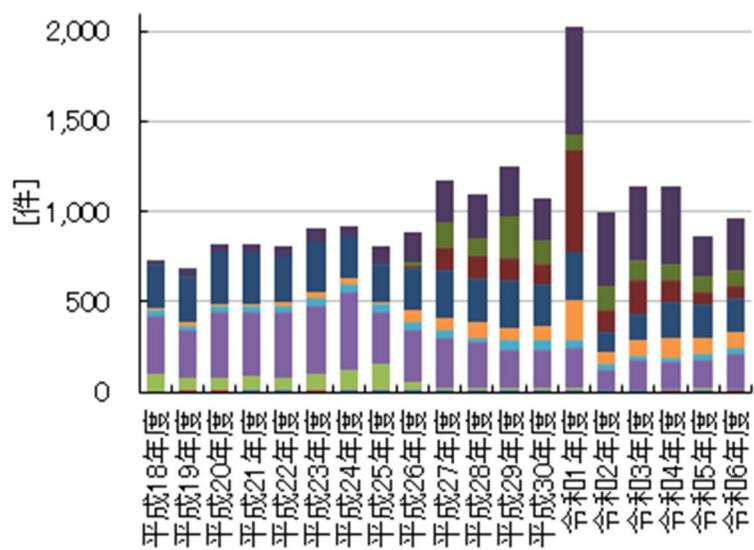
図II-3 安全上のトラブル等の報告件数の推移（航空法施行規則の分類別）※5,6

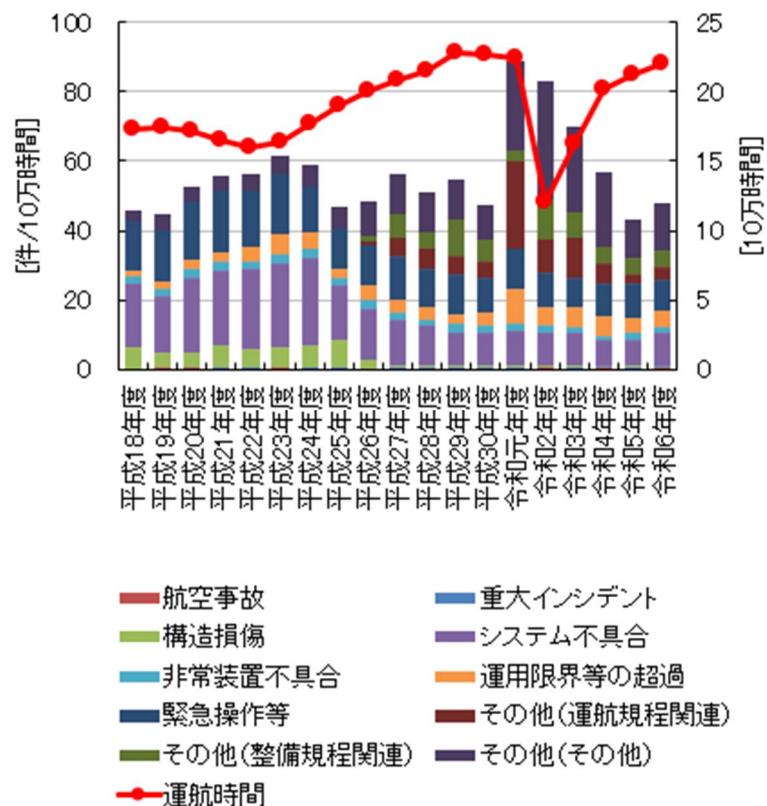
図II-4 10万運航時間当たりの安全上のトラブル等の報告件数の推移
(航空法施行規則の分類別) ※5,6

出展：運航時間については、航空輸送統計によります。

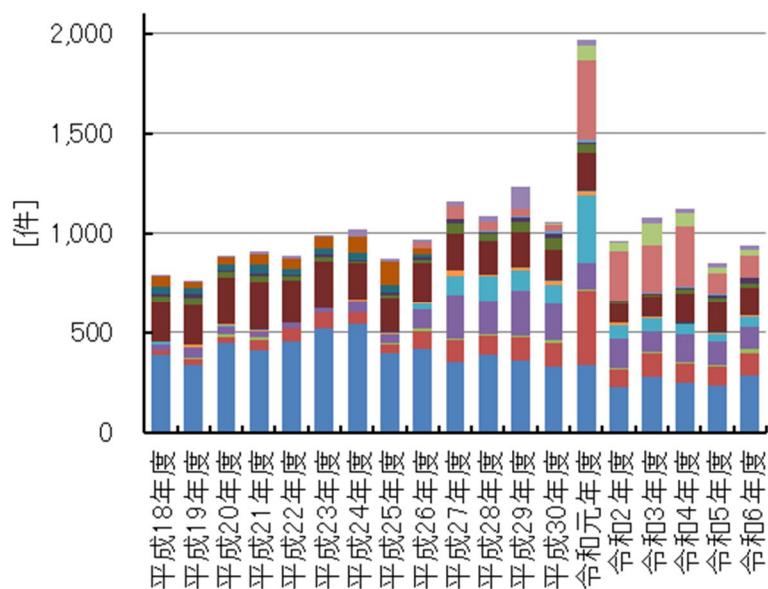
図 II - 5 安全上のトラブルの内容別件数の推移^{※9,10}

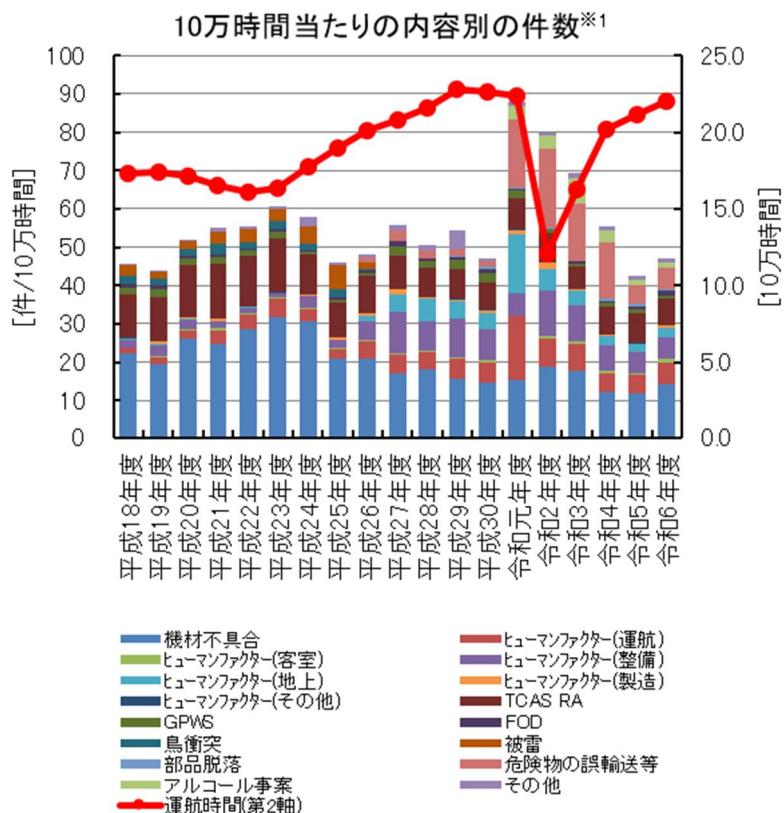
図II-6 10万時間当たりの安全上のトラブルの内容別件数の推移※9.10
