第14回 空港内の施設の維持管理等に係る 検討委員会

令和8年2月27日
国土交通省 航空局

1. 空港土木施設の点検計画の見直しの考え方

2. 盛土空港における地盤変状対策の考え方

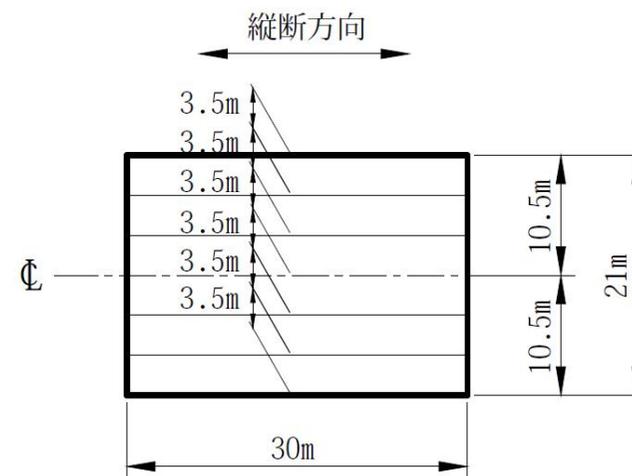
図 大型ジェット機 (AS舗装) データユニットサイズ

表3 路面性状調査 データユニットサイズ

就航機材区分	アスファルト舗装 データユニットサイズ	コンクリート舗装 データユニットサイズ
大型ジェット機	幅21m×長さ30m	幅21m×長さ20m
中小型ジェット機	幅14m×長さ45m	幅14m×長さ30m
プロペラ機	幅 7m×長さ90m	幅 7m×長さ60m

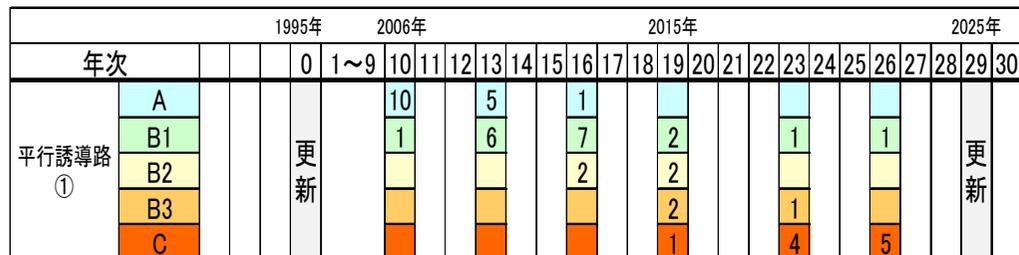
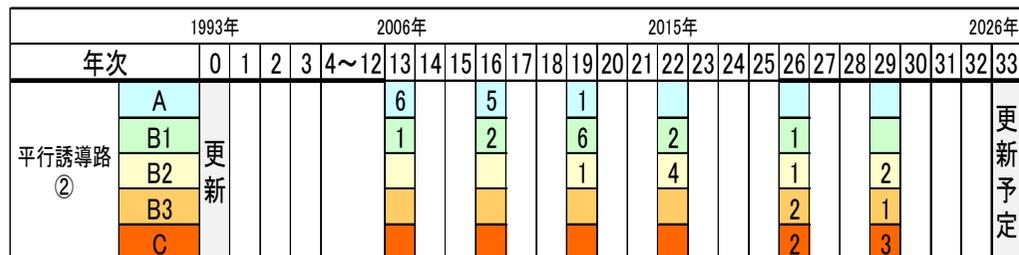
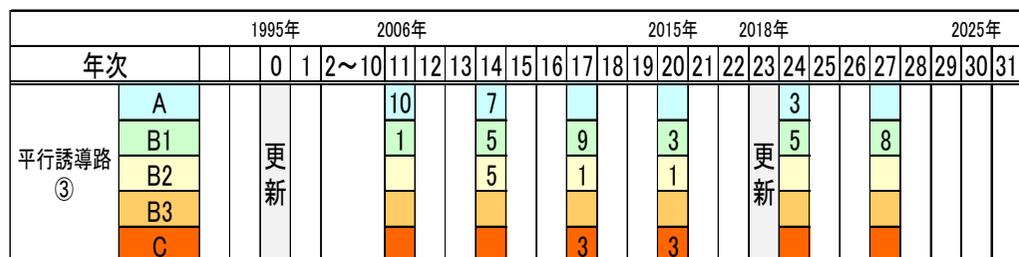
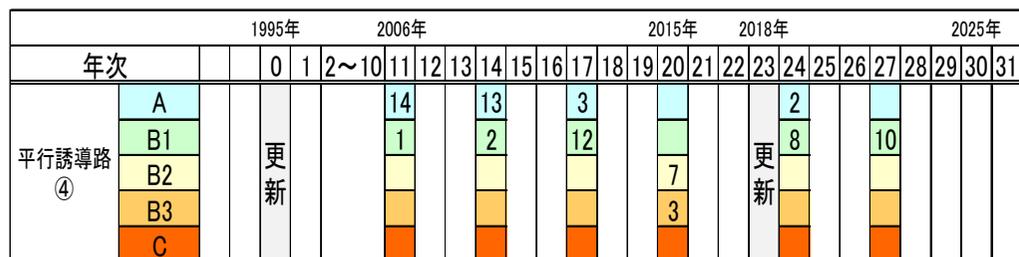
・アスファルト舗装（ひび割れ）

- 新潟空港の平行誘導路の場合、施設の更新は20年以上のサイクルで実施（予定を含む）している。これまで1回/3年の標準点検回数により定期点検を実施してきたが、1回/5年の点検頻度であっても、劣化の進行状況を評価することが可能であるため、定期点検の標準点検回数を1回/3年から1回/5年に見直すこととしたい。

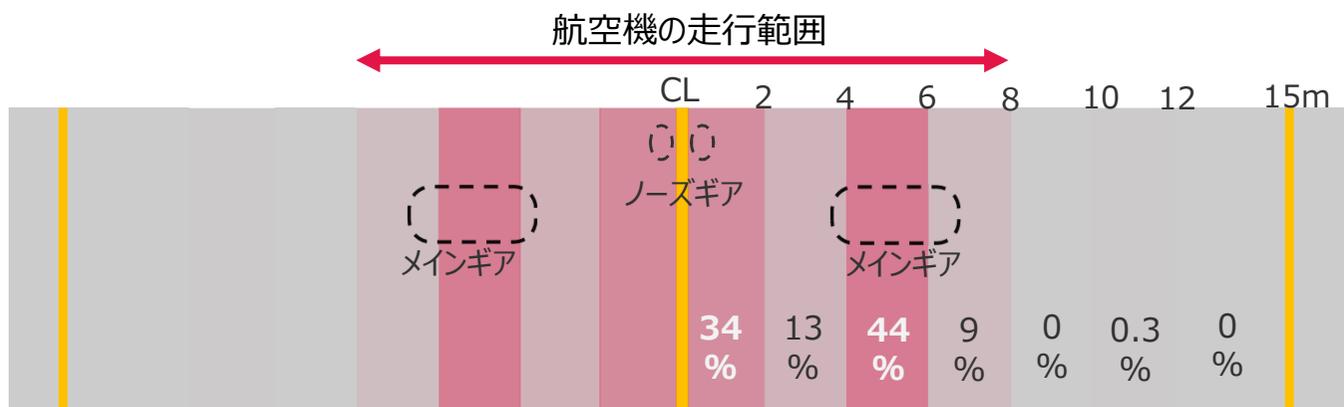
東京国際空港6か年（H28d～R1d,R4d,R5d）の舗装補修実績約320箇所の異常発生分布

- 東京国際空港の誘導路（A誘導路、J誘導路、K誘導路）の6か年の補修実績に基づき、舗装の異常（ひび割れ、わだち掘れ、剥離、埋込灯器周りの破損等）が発生した箇所の分布状況をデータ整理※
 - 誘導路の舗装の異常は、航空機のメインギア走行が最も影響を与えていることを確認
- ⇒ 誘導路の巡回点検（目視点検）では、舗装の異常が中心線から8mまでの範囲に集中していることに留意して実施する。

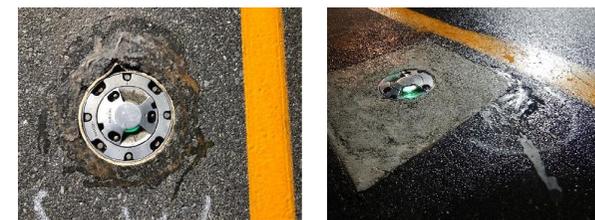
中心線付近の破損の多くは、灯火周辺
⇒ 異種材料の接続部は壊れやすい

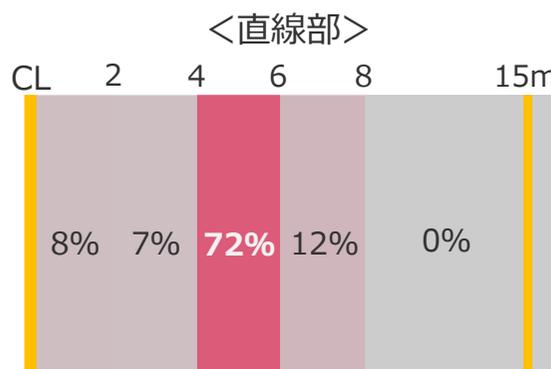
メインギア走行位置4m～6mに舗装の異常の発生が集中

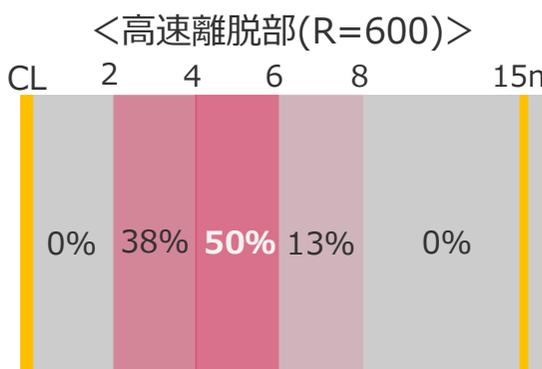
メインギア走行位置4m～6mに異常が多いが、高速走行のブレの影響あり

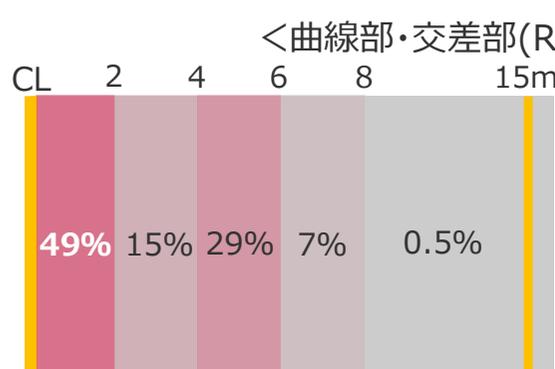
カーブ走行により、メインギアが中心線付近を走行するため、中心線に寄りに舗装の異常が発生

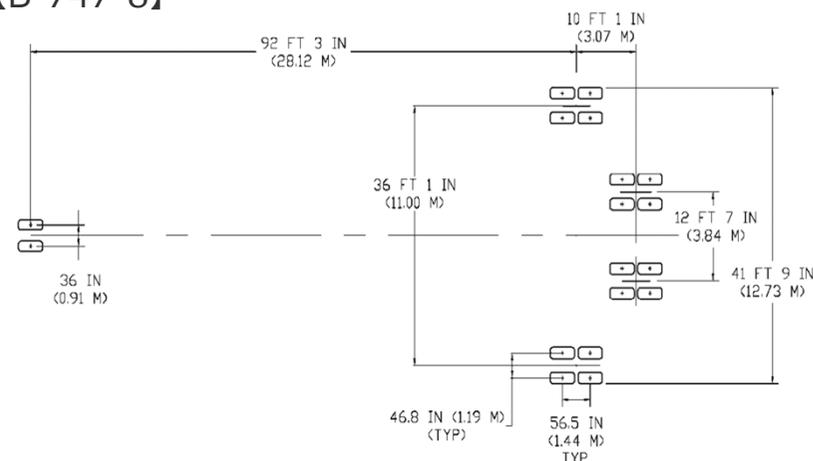
【B-747-8】

航空機	総重量 (満載時)	ホイール トラック F	アウター トラック F'	アウター トラック 1/2 F'	メインギア タイヤ接地圧	メインギア 車輪数	輪荷重	ACR※ (As舗装 B)	舗装に対する 影響の順位
A380-800	577 t	12.46 m	14.34 m	7.17 m	1.50 MPa	20 輪 W 2脚×4輪 B 2脚×6輪	W 267 kN B 267 kN	590	4
B747-8	449 t	11.00 m	12.73 m	6.37 m	1.50 MPa	16 輪 W 2脚×4輪 B 2脚×4輪	261 kN	616	2
B777-300	300 t	10.97 m	12.88 m	6.44 m	1.48 MPa	12 輪 2脚×6輪	233 kN	530	5
A350-900	276 t	10.60 m	12.87 m	6.44 m	1.66 MPa	8 輪 2脚×4輪	317 kN	705	1
B787-8	228 t	9.80 m	11.60 m	5.80 m	1.57 MPa	8 輪 2脚×4輪	256 kN	592	3
A321-200	94 t	7.59 m	8.97 m	4.49 m	1.46 MPa	4 輪 2脚×2輪	220 kN	505	6
B737-800	78 t	5.72 m	7.00 m	3.50 m	1.41 MPa	4 輪 2脚×2輪	183 kN	413	7

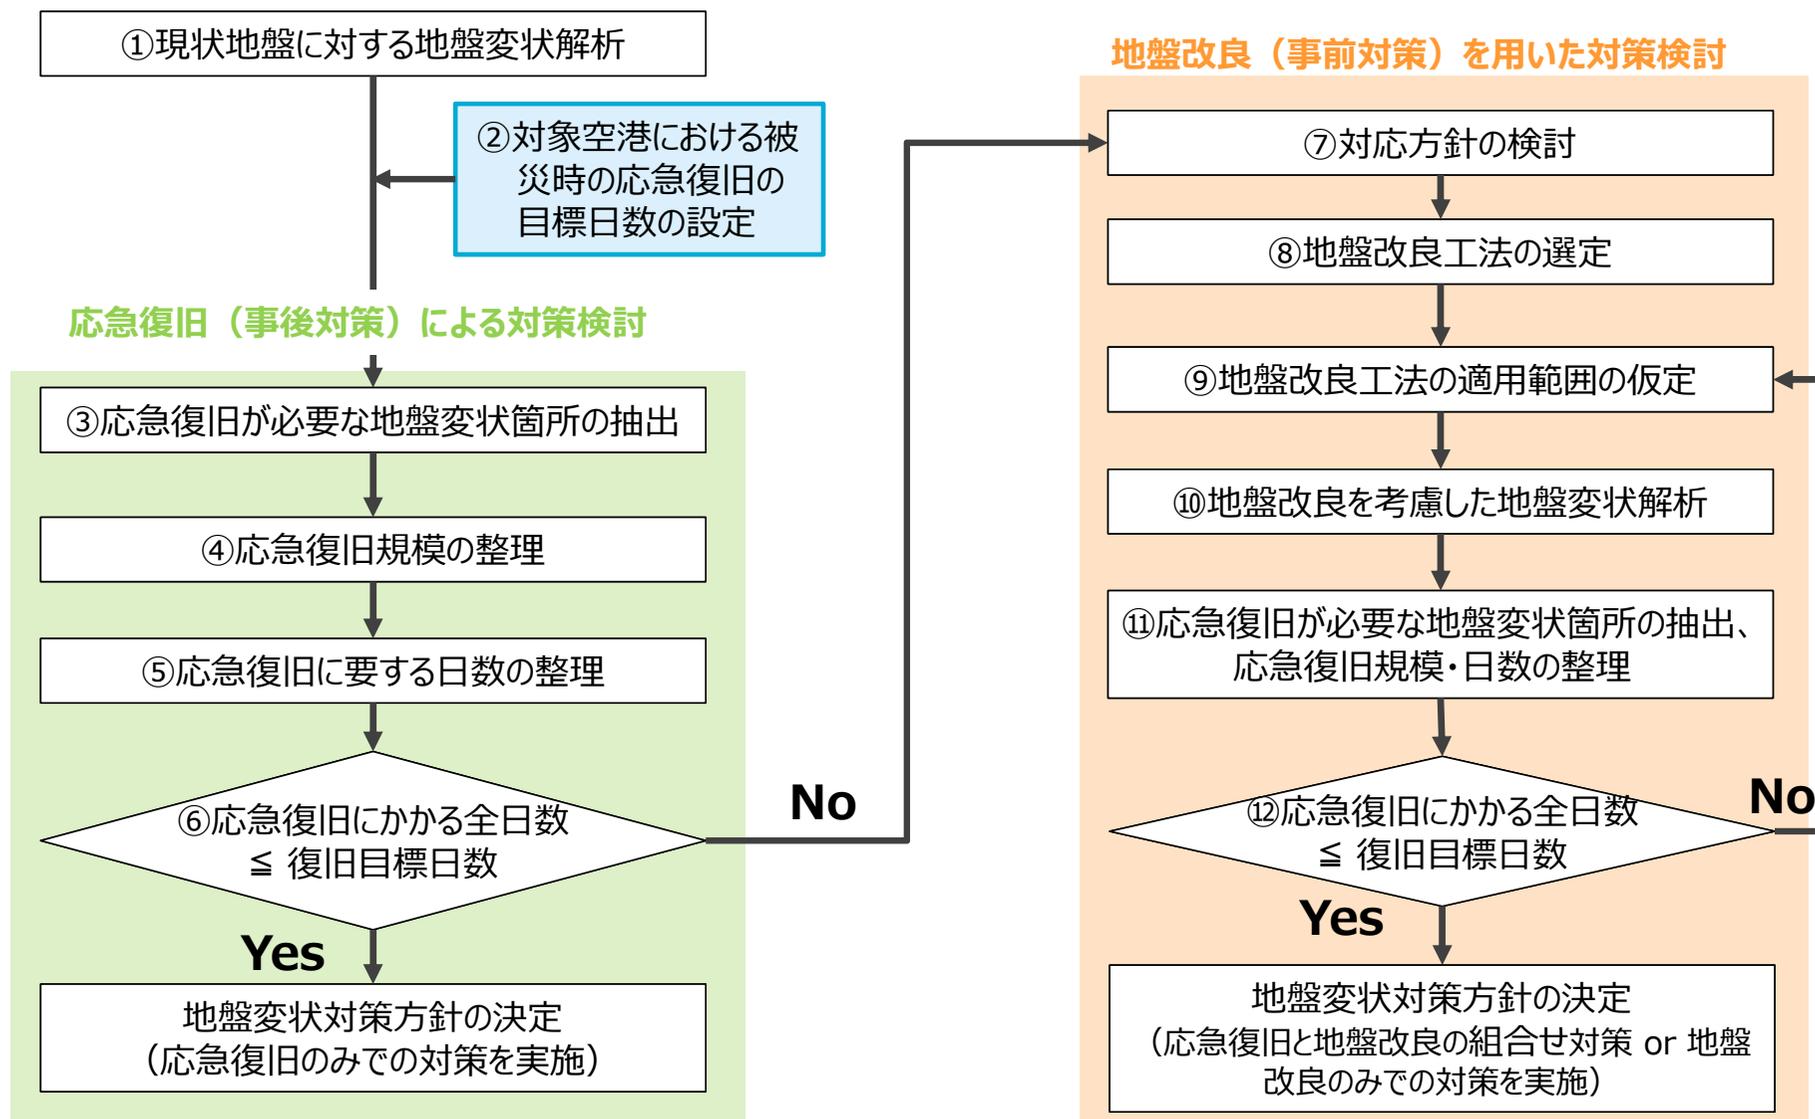
地盤変状対策の検討フロー（案）

- ① 空港毎に地盤変状解析を実施し、地盤変状の程度（被害想定）を把握
- ② 被害想定に基づき、空港毎に滑走路等の応急復旧（事後対策）に要する日数を算出
- ③ 空港毎に災害救援機（固定翼機）を受け入れるのための早期復旧目標日数を確認
- ④ 応急復旧（事後対策）の日数が、早期復旧目標日数を超える場合には、地盤改良（事前対策）と組み合わせて対策を実施

地盤変状対策の検討は、地盤変状解析の結果に基づき、次のフロー（案）により実施する。

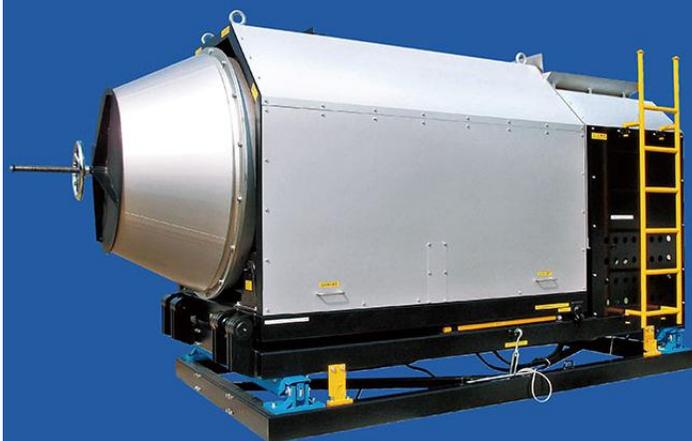
移動式再加熱ユニット

- 加熱アスファルト混合物の入手が困難な場合には、常温合材を用いて応急措置を実施する場合があるが、常温合材は加熱アスファルト混合物に比べ耐久性が低く、少量（20kg/袋）での施工となるため、一時的な応急措置として実施する小規模なパッチング（穴埋め）には適用できるが、広い範囲の舗装の打換えには不向きである。
- このため、アスファルトプラントが被災し、加熱アスファルト混合物の入手が不可能となる場合を想定すると、アスファルトプラントに頼らずに材料を調達する方法を検討する必要がある。
- 空港に『移動式再加熱ユニット』を配備することによって、現地で発生するアスファルト廃材の再生利用や、遠方プラントから運搬する新材の再加熱により材料の調達が可能となる。

『移動式再加熱ユニット』の加熱アスファルト混合物の製造能力：4～6 t/h（1.7～2.6m³/h）

- 製造能力：1バッチ 2t（約20分）
- バーナー燃料：軽油（タンク容量195L）
- 燃料消費量：1バッチ当たり約20L
- As廃材再生利用時の添加剤：専用添加剤を1バッチ当たり6kg使用
※専用添加剤は、メーカーや商社から購入可能(21,000円/15kg)
- メンテナンス：月1回の“グリスアップ”と試運転を推奨
- ユニットの保管方法：“専用シートによる養生”で屋外保管可能

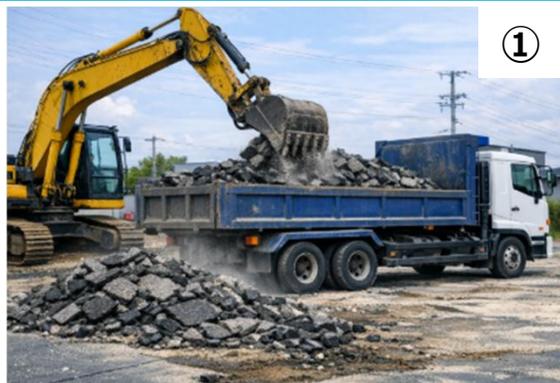
①

- 空港の運用に影響がない既設舗装版を撤去して廃材を採取（AS殻をストック）

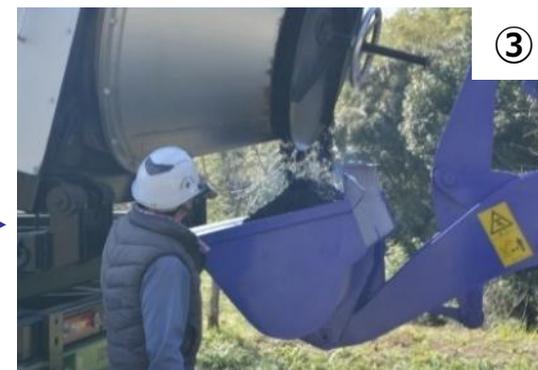
③

- 移動式再加熱ユニットをダンプアップして再生材を排出

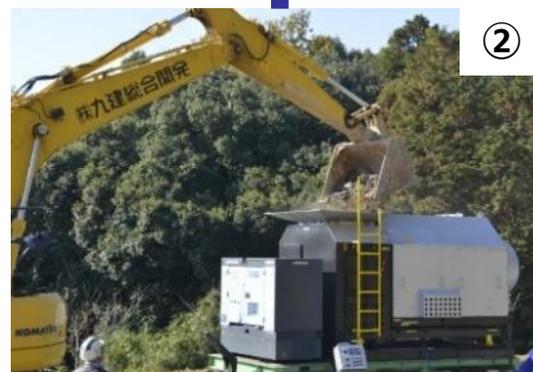
②

- 移動式再加熱ユニットへ廃材と再生用添加剤を投入
- 移動式再加熱ユニットで1バッチ2tを約20分加熱攪拌して再生材を製造

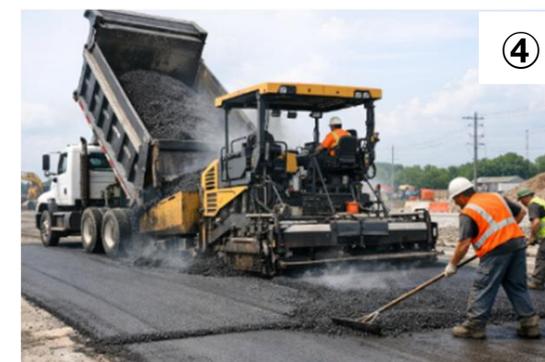
④

- ダンプトラックで現場まで再生材を運搬
- 敷き均し、締固め

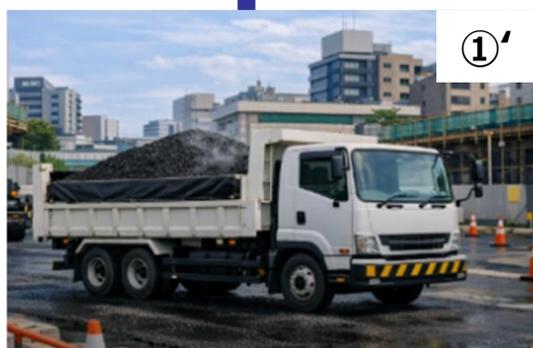
①'

- 遠方のアスファルトプラントから新材を運搬し、空港内に仮置き

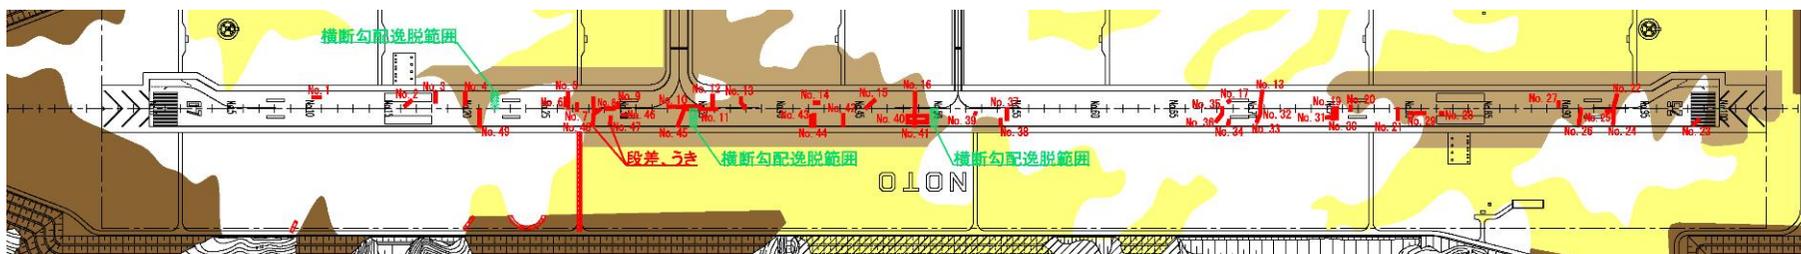
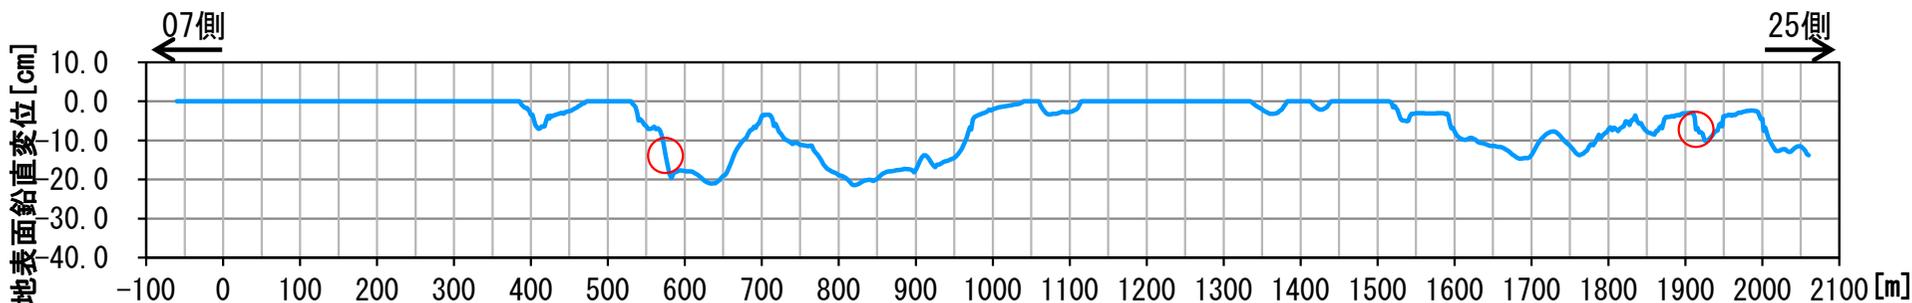
- ① 地盤変状解析を実施し、各地点の地表面鉛直変位を算出
- ② 地点間の鉛直変位の差分・距離を基に、既設舗装面を基準とした勾配 (= 沈下形状の勾配) を算出
- ③ 既設舗装面を基準とした勾配が1.0%を超える箇所が要対策箇所と設定 (図1の例では要対策2箇所)
- ④ 各地点の現状の測量高さに鉛直変位量を加算し、地盤変状後の地盤高さを算出
- ⑤ 地盤変状後の地盤高さから、測点間の勾配が規定勾配を満足していない箇所を要対策箇所と設定 (図2)

図1 ○: 既設舗装面に対する勾配 (= 沈下形状の勾配) が1%以上の地点

- 下図の例では、既設舗装面を基準とした勾配が1.0%を超える箇所が2箇所あり、地盤変状箇所の沈下深さ（鉛直変位の差分）は、No.1で12.3cm、No.2で5.1cm
- 応急復旧の施工日数
 - ①標準的な施工能力の場合 NO.1:1日、NO.2:1日 計2日
 - ②移動式再加熱ユニットで材料調達した場合 NO.1:4日、NO.2:1日 計5日

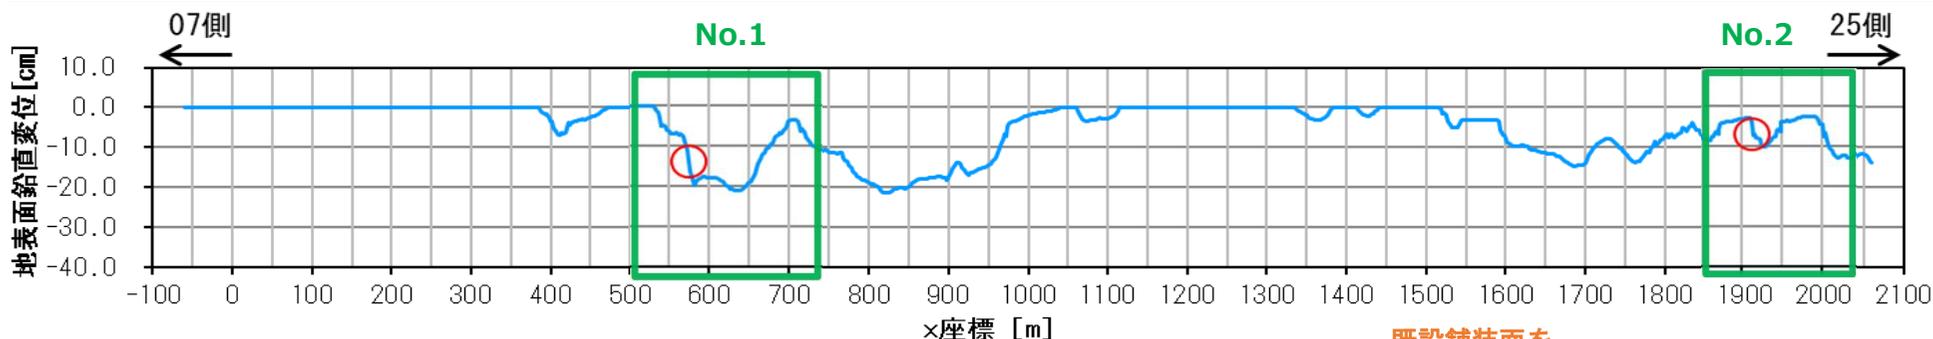
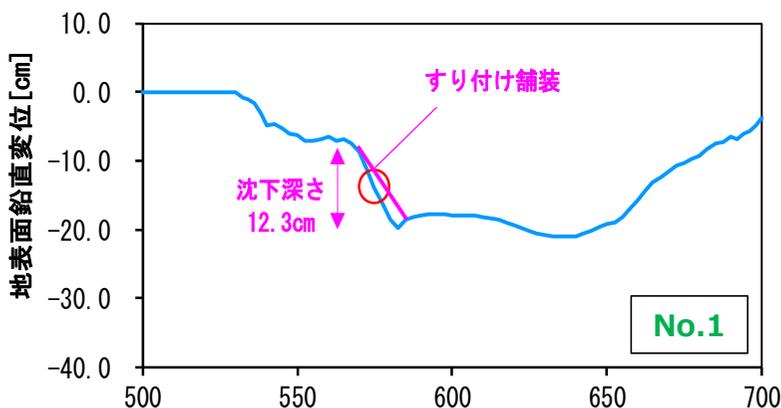
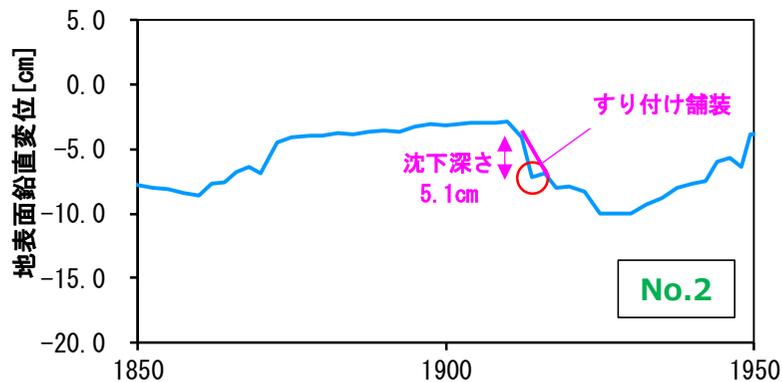
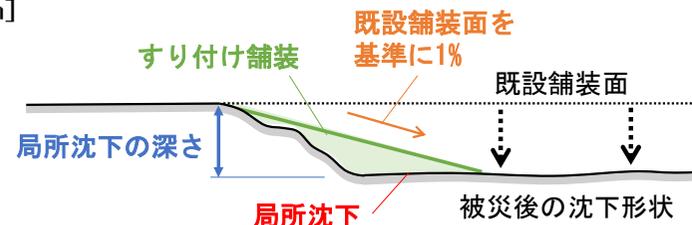
図2

【応急復旧計算例の設定条件（移動式再加熱ユニット利用）】

- すり付け舗装の面積は、すり付け勾配が既設舗装面に対して1.0%となるすり付け延長と、施工幅（滑走路幅の1/2と仮定※）により設定
- 最小舗装厚5cmとし、切削工の施工面積は舗装面積の1/2として設定
- 切削機の稼働時間5h/日
- 移動式再加熱ユニットの製造能力5t/h 2.1m³/h ⇒ 10.5m³/日
- 切削工の施工能力 260m²/h ⇒ 1,300m²/日
- ※施工幅は横断方向の解析結果に基づき設定（この例は仮定）

【NO.1の計算例 沈下深さ12.3cmの場合】

- すり付け延長：13m
- 舗装面積：すり付け延長13m×施工幅30m = 390m²
- 平均舗装厚：(最小厚5cm + 最大厚13cm)/2 = 9cm
- 舗装量：390m²×0.09m = 35m³
- 切削面積：195m²（舗装面積の1/2）
- 応急復旧日数
 - 舗設日数：35m³/10.5m³/日 = 3.3日
 - 切削日数：195m²/1,300m²/日 = 0.2日 合計3.5 ≒ 4日

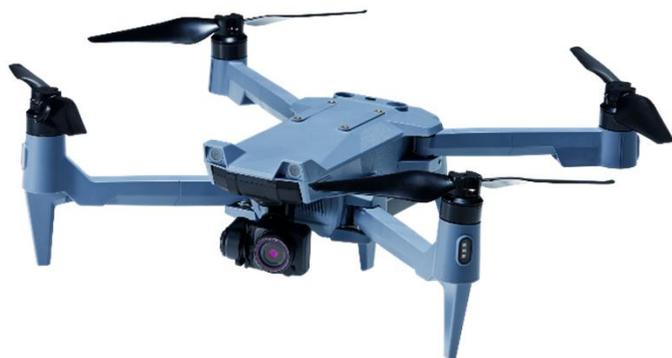
【国産ドローン】

- ✓ 自然災害発生時の空港土木施設の被災状況を迅速に把握するため、国管理10空港にドローンを順次配備し、ドローンを活用した空港土木施設の緊急点検を実施予定
- ✓ ドローンは、南海トラフ地震、首都直下地震の防災対策推進地域に所在する空港、護岸、橋梁を有する空港、TEC-FORCE活動用として東京航空局、大阪航空局に各1機配備
- ✓ 職員がドローンを操縦できるよう、令和5年度よりドローン研修（座学・実技）を実施
- ✓ 令和8年度からのドローンの配備を踏まえ、令和7年度に「空港土木施設点検ドローン活用マニュアル」を作成

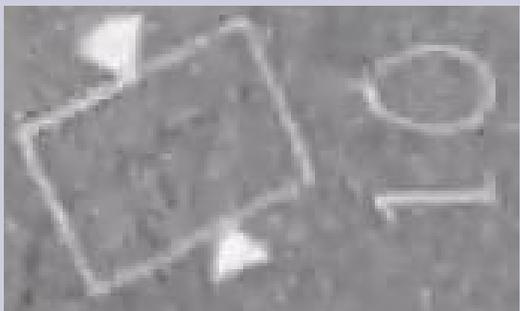
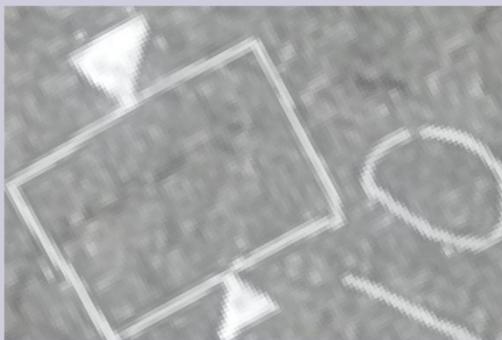
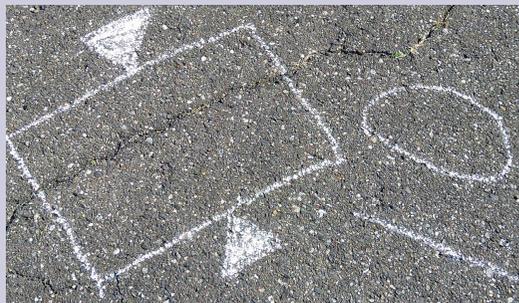
ドローンによる取得画像 〔動画(4K)キャプチャ〕	ドローンによる取得画像 〔静止画（オルソ画像）〕	（参考） 近接写真
ひび割れ幅 10mm

評価	<ul style="list-style-type: none"> ● 日中であれば幅20mm程度以上のクラックの確認が可能 ● 取得した動画データで確認可能 	<ul style="list-style-type: none"> ● 静止画であるため、動画より鮮明 ● 日中であれば幅10mm程度以上のクラックの確認が可能 ● 静止画は多数のデータを取得することでオルソ画像処理が可能 	—

※（動画）飛行高度：20m、飛行速度：3.5m/s、（静止画）飛行高度：30m、飛行速度：4.5m/s 日中・晴天時に画像取得

- 日中に判別可能な路面ひび割れ幅は、20mm以上（高度20m、4K動画キャプチャ）オルソ画像処理した場合には、10mm程度を判別が可能
- 試験飛行実績による飛行可能時間は、20分（バッテリー20%程度残して飛行。カタログ値は25分）
- 操縦者とドローン本体の最大離隔は、1,000m程度
- 照度が低下すると画像による判読精度が低下（夜間、日の出前、日没後は判読不可）
