資料-3 係留施設の点検診断結果の分析報告

(1) 性能低下度A評価の劣化要因の整理

(2) 性能低下度の評価及び遷移の平均年数

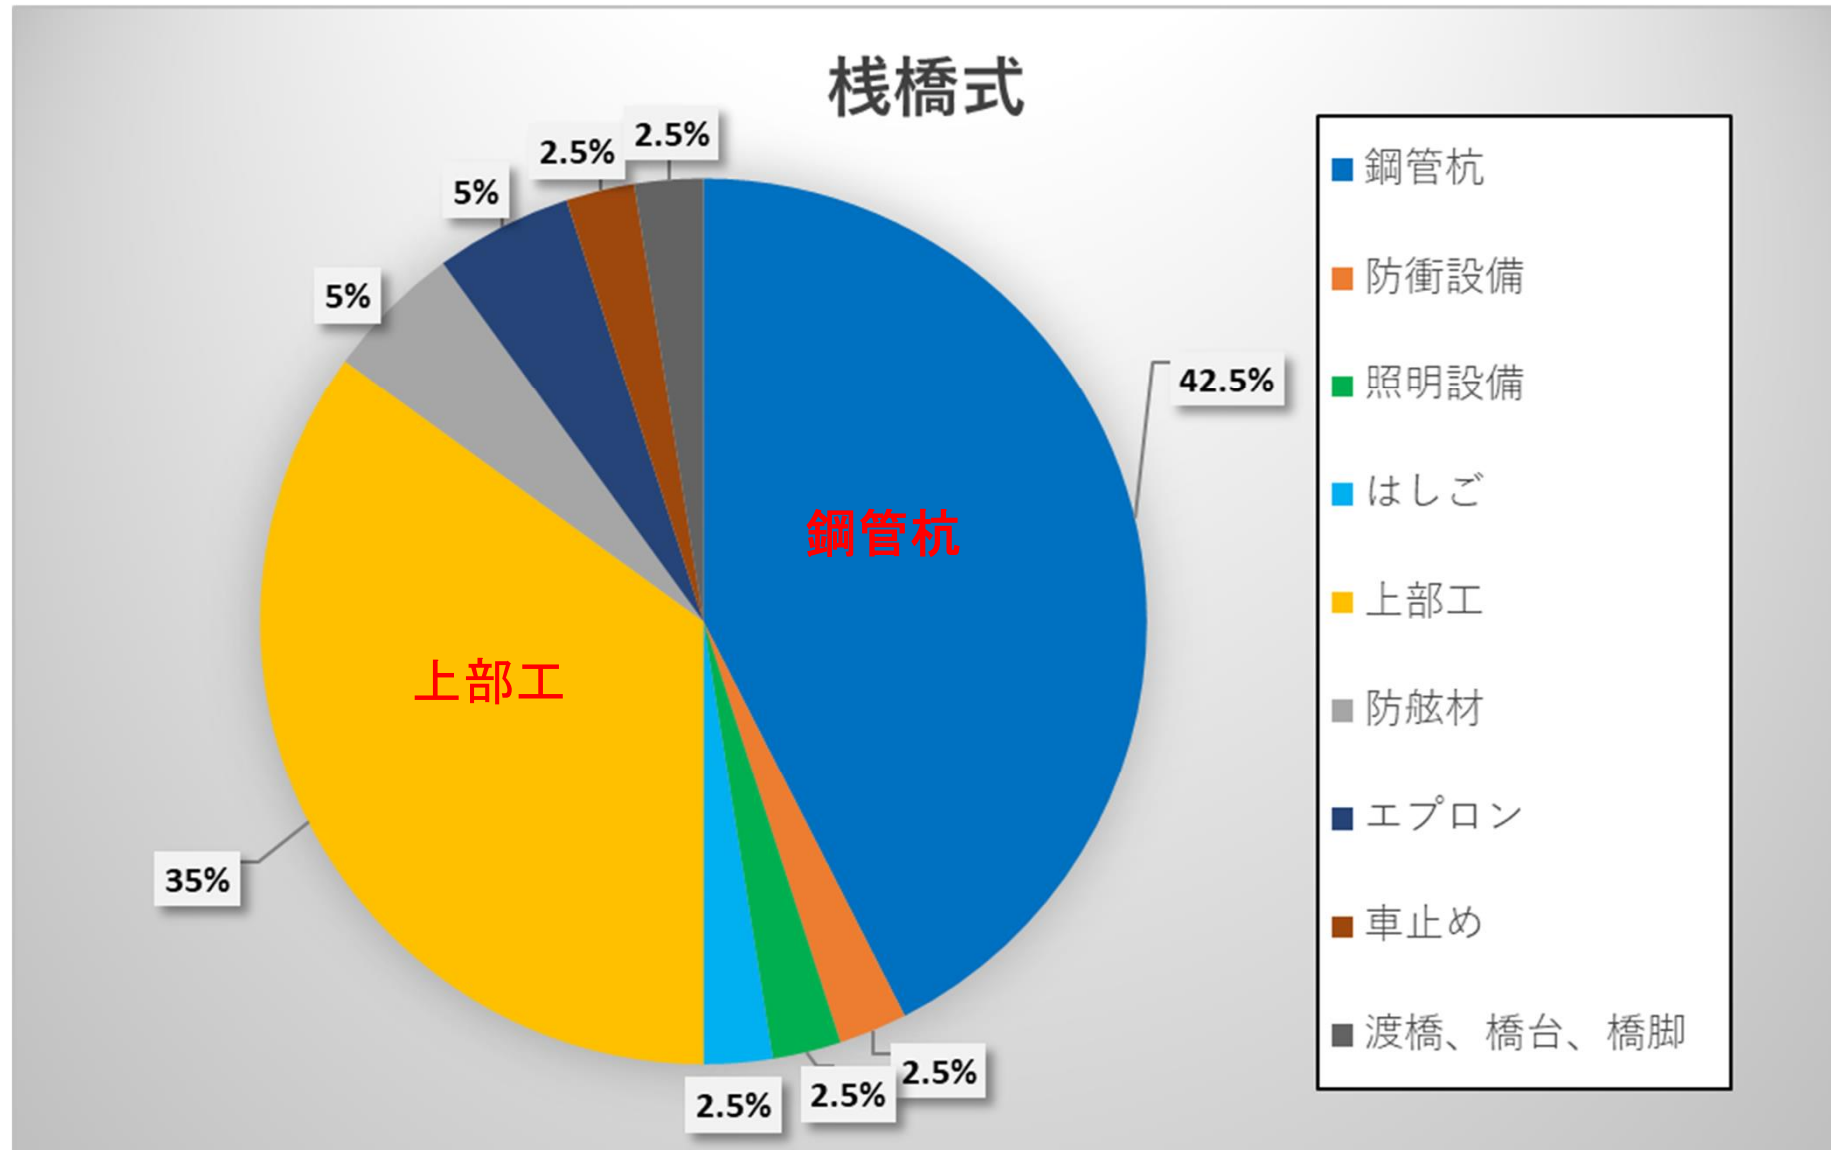
5. 栈橋式の性能低下度Aの評価要因

- 対象31施設に対して性能低下度Aの評価された変状要因を整理した結果、鋼管杭の変状と上部工の変状が合わせて8割程度を占める結果となった。

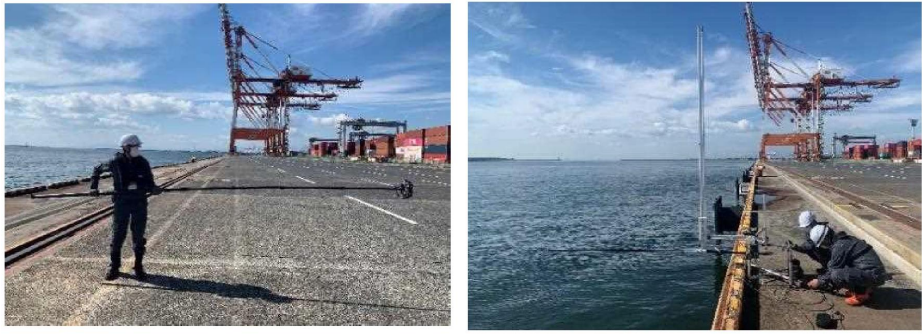
項目	パノラマカメラを用いた構造物調査点検システム (NETIS:CBK-170001-A) 「構造物点検用パノラマカメラによる構造物点検」
特徴	現場で撮影したパノラマ写真より机上で点検を行う。LEDを搭載したパノラマカメラを用いるため、暗い場所であっても、影のない鮮明な撮影が可能である。 詳細な全周写真により客観的な診断が可能となり、品質データの履歴管理により経年劣化の把握が可能となる。
イメージ写真

確認可能な項目及び計測精度	<p>【確認できる項目】</p> <ul style="list-style-type: none"> ・岸壁法線の凹凸、出入り ・エプロンの沈下、陥没 ・エプロンの劣化、損傷 ・コンクリートの劣化、損傷【上部工】 <p>【計測精度】</p> <p>対物平均解像度(距離1m)</p> <p>カメラ①: 1.03(mm/pix)</p> <p>カメラ②: 0.53(mm/pix)</p> <p>カメラ③: 0.38(mm/pix)</p>

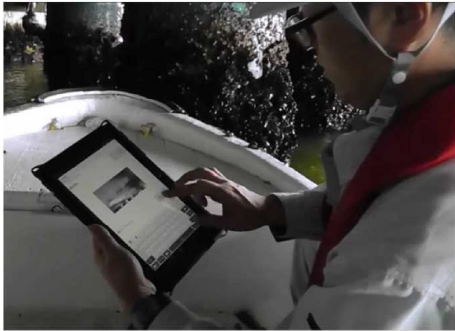
項目	港湾施設の維持管理支援システム(CASPort)	スマートフォンによる港湾施設の維持管理システム
特徴	1)点検に必要な情報を現場用端末(タブレット)に集約することで、点検時に多数の資料を携帯せずに安全な点検作業が可能【安全性の向上】 2)タブレットのカメラ機能を利用した点検写真撮影や簡易な点検メモ入力により写真やメモが点検箇所自動的に紐付けされるので、点検後の写真やメモの整理が容易【作業効率と経済性の向上】 3)現地で過去の点検結果や劣化度判定事例写真を参照できるので、精度の高い点検が可能【点検結果の品質の向上】	1)利用者、地域に合わせた点検ネットワークの設定 2)点検データ登録と蓄積データの検索、帳票出力設定の簡便さ 3)施設被災時の気象条件の同期出力(オプション)
イメージ写真	<div style="display: flex; justify-content: space-around;"> <div style="text-align: center;"> <p>事務所用端末 (パソコン)</p>

<p>■主な機能</p> <ul style="list-style-type: none"> ○点検前の処理 <ul style="list-style-type: none"> 施設や点検項目の設定、点検位置作図 ○点検後の処理 <ul style="list-style-type: none"> 点検結果の編集、写真の紐付け 評価結果や補修概略コストの算定 帳票出力 </div> <div style="text-align: center;"> <p>現場点検用端末 (タブレット)</p>   <p>■主な機能</p> <ul style="list-style-type: none"> ○現場での点検時の処理 <ul style="list-style-type: none"> 点検結果や写真の記録 過去の点検結果や劣化判定例の参照 </div> </div> <div style="display: flex; justify-content: space-around; margin-top: 10px;">
