2. 基本諸元

3. 運動性能・計測性能

4. 図面

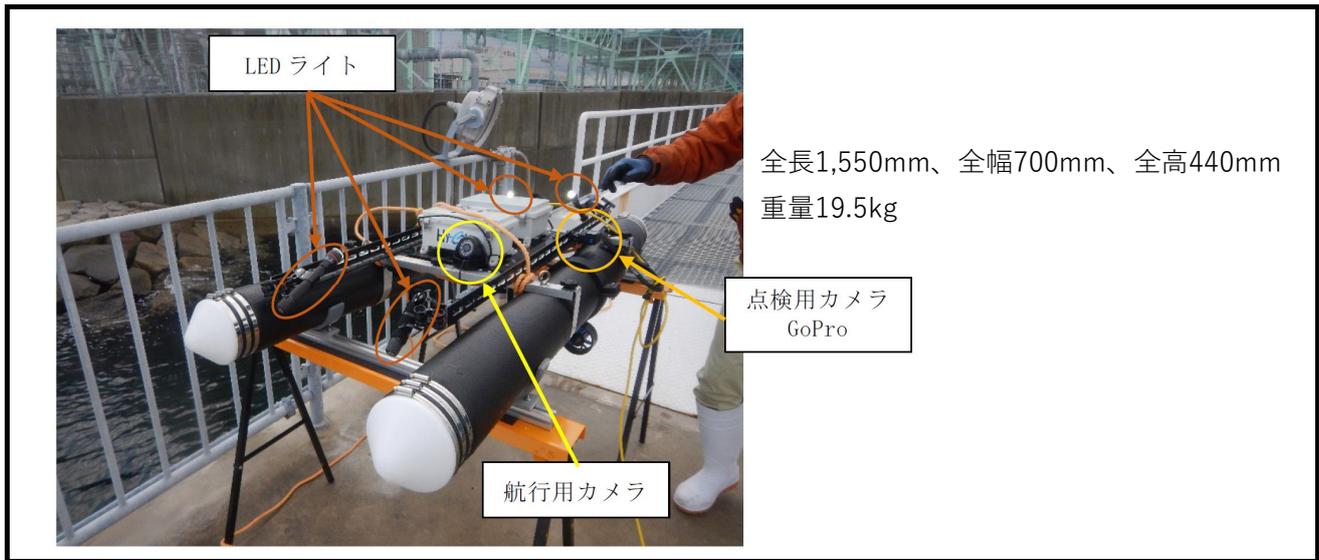
外形寸法・重量	全長1,550mm、全幅700mm、全高440mm、水上高340mm。重量19.5kg	
(独自で設定した項目) 拡張性	幅狭フレーム(全幅440mm)の換装が可能なほか、2種の制御装置(有線・無線)やカスタマイズ可能な拡張ユニットを搭載出来、多様な目的に流用可能。	
項目	適用条件	補足事項
現場条件		
周辺条件	栈橋下面への進入に際し、杭間は1.0m以上、高さ空間は0.5m以上(推奨:0.8~2.0m)	幅狭船体や拡張ユニット、カスタマイズにより、左記条件の緩和が可能
作業範囲	200m以内(ケーブル長200m)	オプションで300mまで可能
安全面への配慮	機能不全時はケーブルで回収	-
現地への運搬方法	宅急便やライトバンで運搬。ロープやモッコで人力で海上に投入・回収	-
気象海象条件	風速10m/s以下、波高0.5m以下、流速1.5m/s以下	-
(独自で設定した項目)	-	-
作業・運用体制、留意事項		
作業体制 (必要人員・構成)	外業:3名 内業:1~2名	-
日当たり作業可能量 (準備等含む作業時間)	3,000㎡/日(標準値)	点検場所(位置・離隔)により増減あり
夜間作業の可否	可	LEDライト7灯装備可能(桁下点検ユニット)
利用形態 (リース等の入手性)	購入(206.5万円~)・レンタル(1泊2日23.65万円。6.05万/日)可能	販売価格はオープン 提示価格は直売価格
関係機関への手続きの必要性	海上保安庁への作業許可申請、港湾管理者への作業届、周辺漁業組合等への周知	海上保安庁や港湾管理者等の指示による
解析ソフトの有無と必要作業 外注及び費用・期間等	解析ソフト無し。合成画像等より損傷状況等を目視判読して劣化度診断をおこなう	-
(独自で設定した項目) 充実サポート	技術面バックアップの他、購入品は1年間のメンテナンスパックが付与される	部品交換が必要な場合は、別途部品代が発生
パソコン等動作環境		
OS	Windows10、11	
メモリ	8GB以上	
必要なソフトウェア	QGroundControl、汎用SfMアプリケーション
