技術名	水中ドローンによるケレン・肉厚測定を含む港湾施設の点検システム
-----	---------------------------------

1. 技術概要

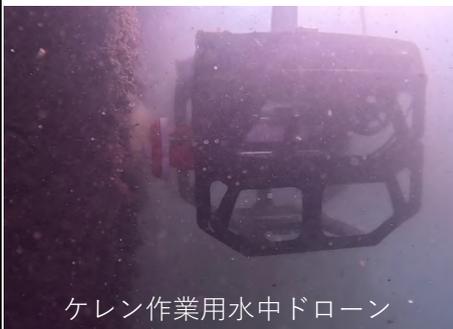
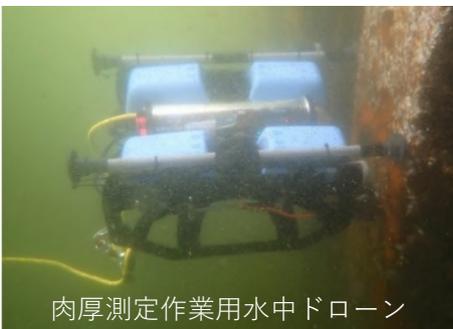
特徴	作業効率	32% (当技術/従来技術)	現地点検作業：人員目視（標準歩掛）と比較 当技術（最大値）：16箇所/日 従来技術：50箇所/日（潜水作業）			
	経済性	1,400千円/10箇所	算定条件：外業：250千円、内業：1,150千円（諸経費・消費税別） 8時間作業/日、1箇所30分試算、潮流や船舶及び他工事等による水面障害等の影響がない。			
	(独自で設定した項目) 安全性	潜水士による作業を必要とせず、水中ドローンのみで対象施設のケレンから肉厚測定作業までを可能とした。 水中ドローンで得られた映像から施設部のモザイク画像を作成する。				
連絡先等	いであ株式会社 環境調査事業本部 技術開発室 西 翔太郎 Tel：092-641-7878 E-mail：nis21652@ideacon.co.jp					
技術紹介URL（パンフレット等）	-					
技術概要	水中ドローンに搭載したケレン機器により、鋼矢板などの錆や付着生物などを剥がすケレン作業が行えます。加えて、水中ドローンに搭載した肉厚測定器による鋼材の肉厚の計測が可能です。 水中ドローンは人命に係わる事故などの危険性が低く、また軽量（1人で持ち運び可能）で岸壁から投入可能であるため、少人数での運用が可能で、潜水士の作業負担の削減を図ることが出来ます。					
活用状況写真

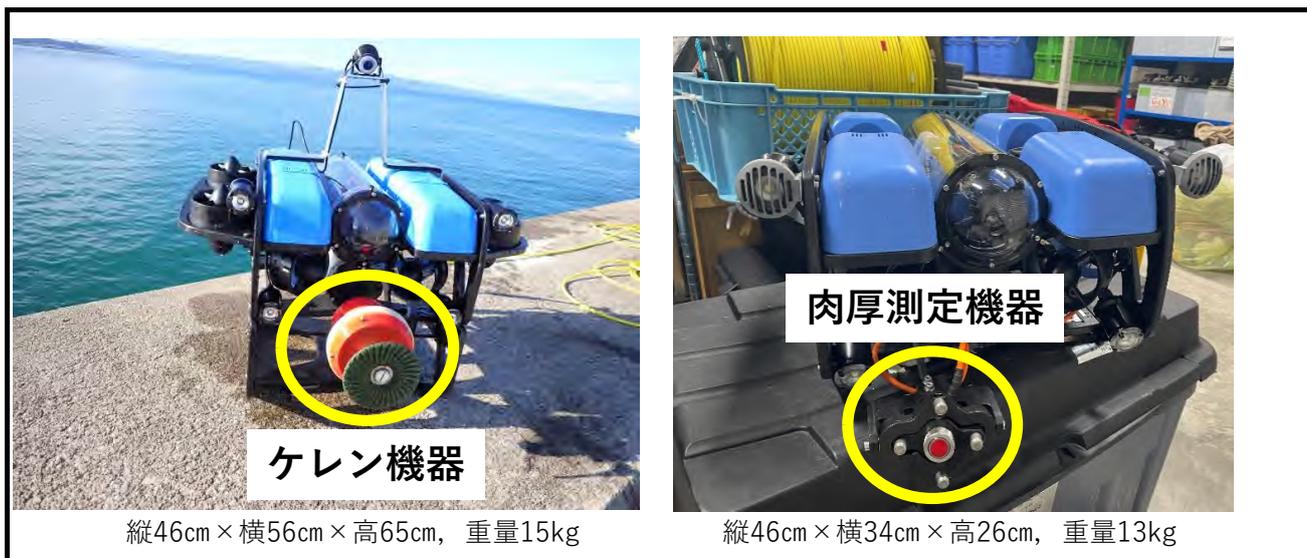
4. 図面

外形寸法・重量	【ケレン作業用水中ドローン】縦46cm×横56cm×高65cm, 重量15kg 【肉厚測定用水中ドローン】縦46cm×横34cm×高26cm, 重量13kg	
(独自で設定した項目) 水中ドローン用ケレン機器、 肉厚測定機器	水中ドローンでケレン・肉厚測定作業を実施するために、小型のケレン機器、肉厚測定機器を水中ドローンに組み込み、それぞれの機器を陸上から操作可能とした。	
項目	適用条件	補足事項
現場条件		
周辺条件	・水面・水中に漂流物が少ないこと ・透明度1m以上	・スラスタに漂流物が巻付くと、航行不能となる可能性があるため ・水中映像を確認し作業を行うため
作業範囲	ケーブルが届く範囲	ケーブル長：100m
安全面への配慮	航行船舶が少ないこと	水中ドローンとの衝突回避
現地への運搬方法	商用車で運搬	車で施設まで運搬不可の場合は船が必要
気象海象条件	波浪(1.0m未満)や流れ(0.5knot未満)の影響が小さいこと	対象施設へ水中ドローンを接触させ作業をするため、破損の可能性が高くなる
(独自で設定した項目)	-	-
作業・運用体制、留意事項		
作業体制 (必要人員・構成)	外業：2名 内業：1名	-
日当たり作業可能量 (準備等含む作業時間)	10箇所/日 (標準値)	-
夜間作業の可否	不可	水中ドローンからの映像による作業のため
利用形態 (リース等の入手性)	リース不可 調査・解析は当社で実施	-
関係機関への手続きの必要性	海上保安部への作業許可申請等の手続	-
解析ソフトの有無と必要作業 外注及び費用・期間等	画像補正・結合を解析ソフトで実施	費用は10万円。解析期間は1日
(独自で設定した項目) 作業性	ケレン用水中ドローンと肉厚測定用水中ドローンを分けることで作業性の向上させた	-
パソコン等動作環境		
OS	Windows10	
メモリ	8GB以上	
必要なソフトウェア	Word、Excel、Adobe Acrobat Reader、DocuWorks Viewer
