令和6年度現地技術検証結果

令和7年10月20日 国土交通省 港湾局 計画課

令和6年度の現地技術検証に用いたシステムの機能概要

現地技術検証概要(1/2)

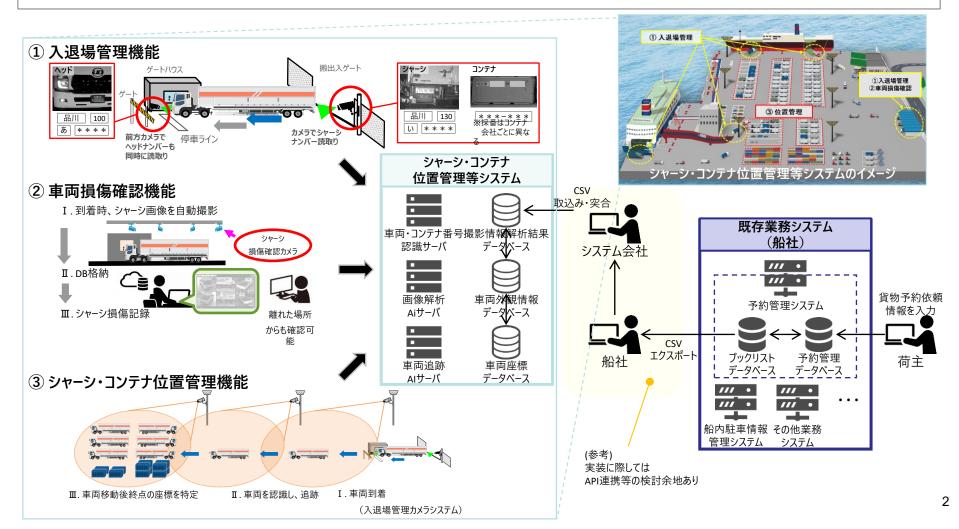
- 令和 6 年度に開発した「シャーシ・コンテナ位置管理等システム」は、ターミナルでの荷役業務の効率化を目指し、シャーシ・コンテナ等のヤードへの入場・乗船~下船・退場までの業務を対象としたものである。
- 当該システムは、①入退場管理機能、②車両損傷確認機能、③シャーシ・コンテナ位置管理機能の3つの機能を有している。

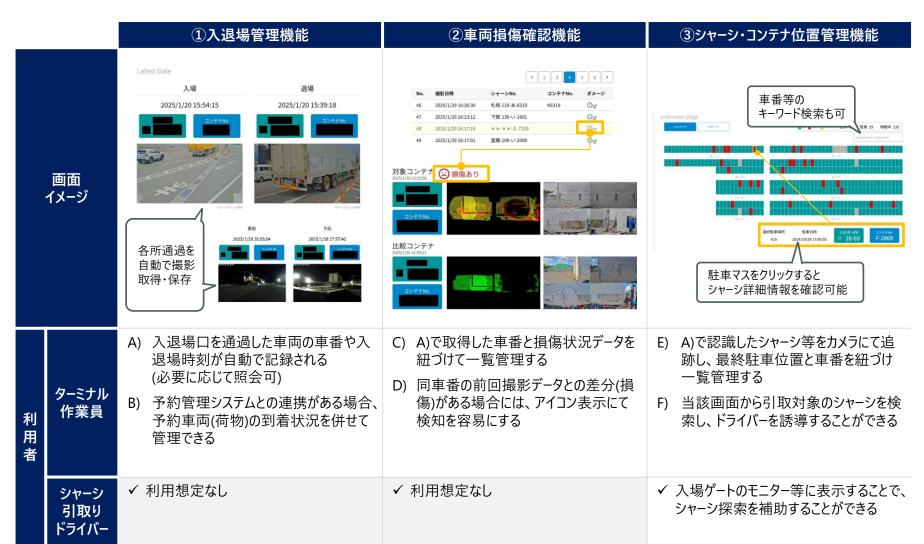
シャーシ・コンテナ位置管理等システム利用イメージ

● 「シャーシ・コンテナ位置管理等システム」では、入退場口で車両の車番情報をキーとして、損傷状況データ やカメラでの追跡による最終駐車位置等の情報を一元管理する。

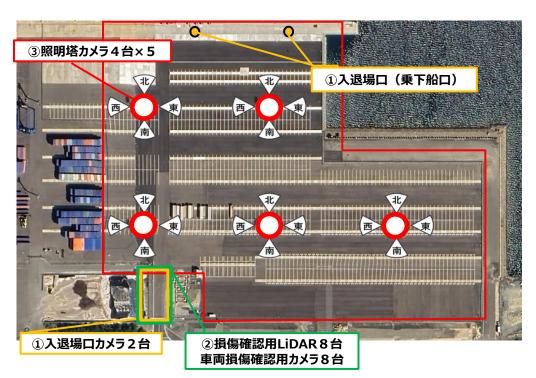
技術検証環境等@敦賀港(RORO船ターミナル)

● 敦賀港の技術検証では、入退場管理用のカメラ2台と車両損傷確認用のカメラ8台、LiDAR 8台、 追跡用のカメラ20台、乗下船用の三脚カメラ2台を設置した。

■入退場口で、トレーラーの車番などの車両情報を カメラで自動読み取りを実施。

■入退場口にて、車両外観画像及びLiDARによる 点群データを記録。

■ヤード内において、シャーシ・コンテナをカメラで追跡 し、シャーシ・コンテナの駐車位置を記録。

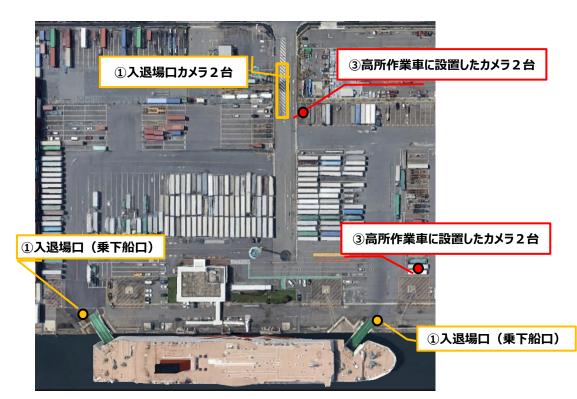
技術検証環境等@大阪港(フェリーターミナル)

● 大阪港の技術検証では、入退場管理用のカメラ2台、追跡用のカメラ4台、乗下船用の三脚カメラ2台 を設置した。

■入退場口で、トレーラーの車両情報とコンテナ番号 をカメラで自動読み取りを実施。

■ヤード内において、シャーシ・コンテナをカメラで追跡 し、シャーシ・コンテナの駐車位置を記録。

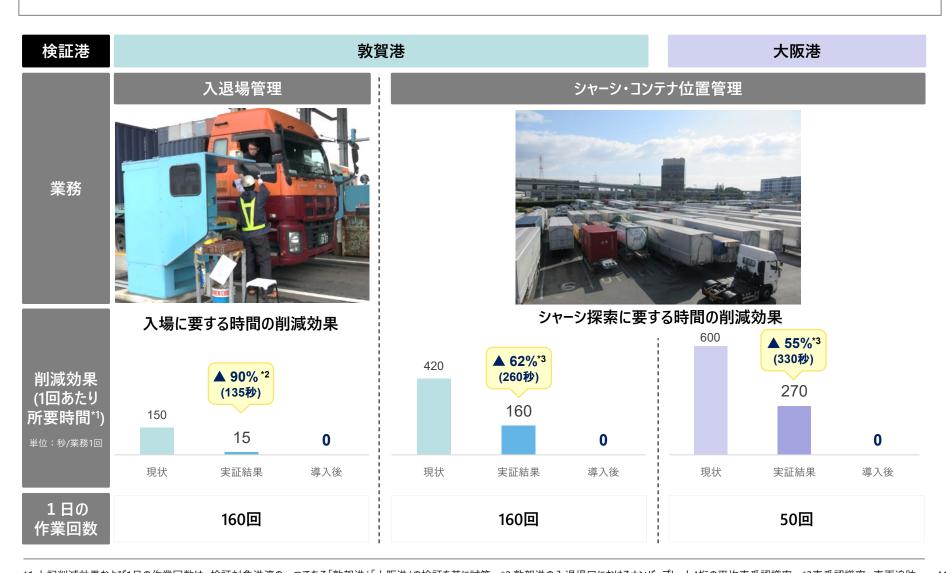
● 「入退場管理」「シャーシ・コンテナ位置管理」の業務において、以下の削減効果が見込まれる。

^{*1:}上記削減効果および1日の作業回数は、検証対象港湾の一つである「敦賀港」「大阪港」の検証を基に試算。*2:敦賀港の入退場口におけるナンバープレート4桁の平均車番認識率。*3車番認識率×車両追跡率で算出。

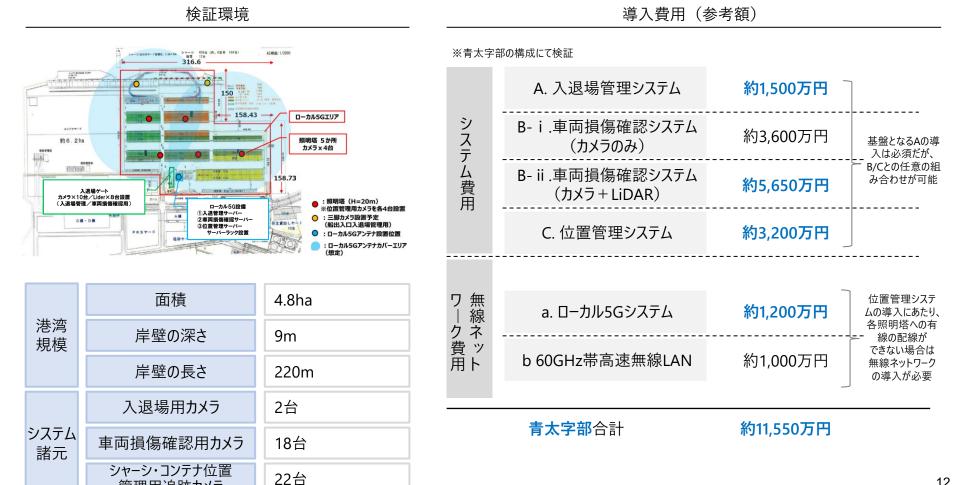
- 今回の検証環境でシステム導入を行った場合の費用は、機器・設置費用等込みで約1.2億円程度と見 込まれる。
- なお、通信規格や車両損傷確認でのLiDARの採用の有無等により、システム導入費用は変動する。
