## 参 考 資 料

- 参考資料－ 1 海岸管理者による砂浜の維持管理の事例
- 参考資料－ 2 点検に関する技術の例
- 参考資料－ 3 推移確率推定図及び劣化予測線の検討について
- 参考資料－ 4 変状事例集
- 参考資料－ 5 海岸保全施設の適切な修繕等のあり方について
- 参考資料－ 6 離岸堤等の修繕方法の例

## 点検に関する技術の例

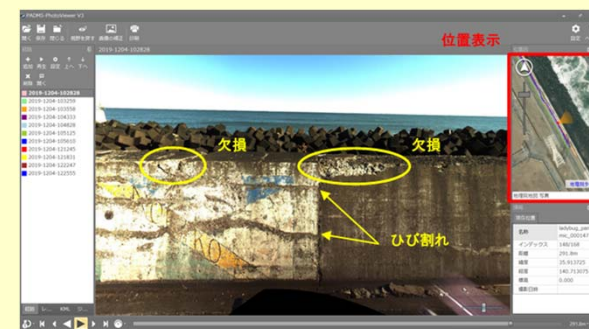
撮影事例(護岸胸壁)  
変状の確認

※カメラ〜護岸胸壁までの距離は約2m

- ・ 車両(車、原付バイク等)に搭載した全方位カメラにより、施設を一定間隔で撮影し、撮影した全方位の画像により視覚的(定性的)に変状を確認する方法である。
- ・ 専用ビューワを用いて、施設の変状(幅mm程度のひび割れ等)が確認できる。
- ・ 解像度:500万画素(下図の撮影事例)
- ・ 1日あたりの作業量:30km程度(車、原付バイク)

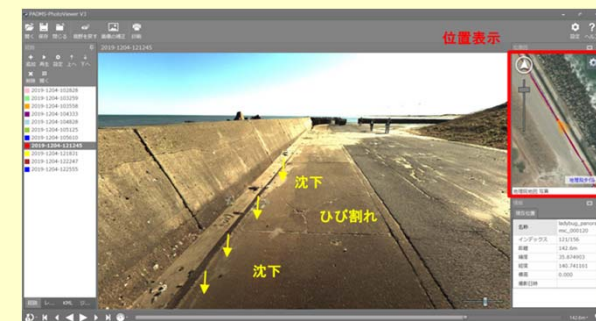
撮影事例(天端被覆工)  
変状の確認

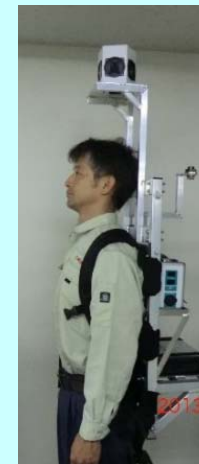
キャリングユニット 重量約20kg

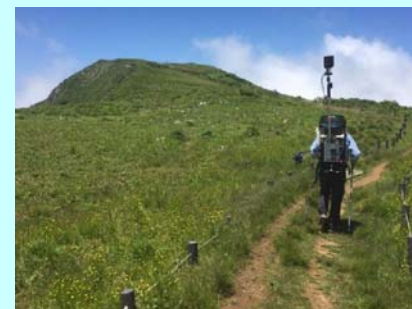
徒歩による撮影イメージ

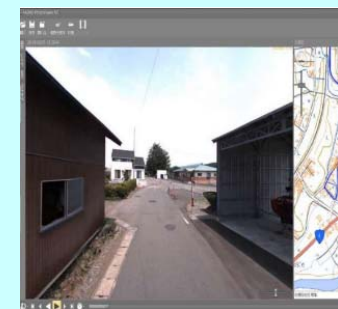
撮影事例

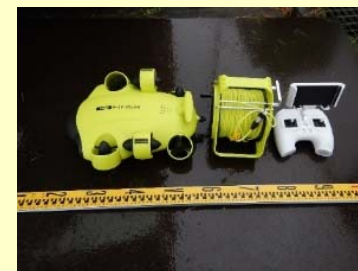
機器本体

- ・ カメラを搭載した水中ドローンであり、極浅海域での地形や構造物の撮影を行い、変状を視覚的(定性的)に把握する方法である。
- ・ 動画を録画するとともに、専用モニターを用いてリアルタイムに施設の状態を確認できる。
- ・ 解像度:1200万画素(下図の撮影事例)
- ・ 撮影画像は、潜水土が撮影する写真や動画と同等の質である。
- ・ 1日あたりの作業量:500m程度

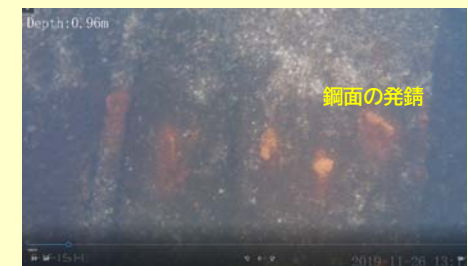
撮影事例(鋼矢板) 鋼面の発錆

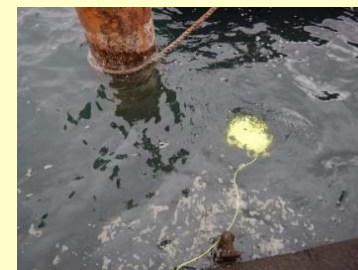
撮影状況

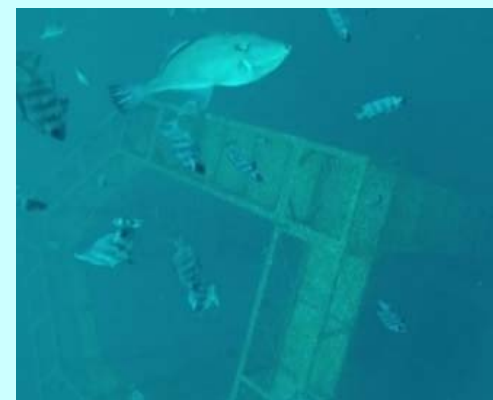
撮影事例(魚礁)

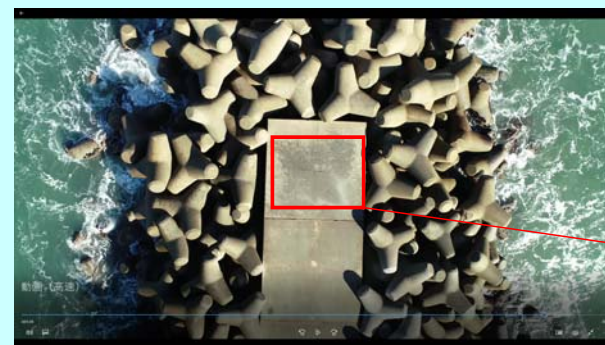
撮影事例(突堤) 変状確認

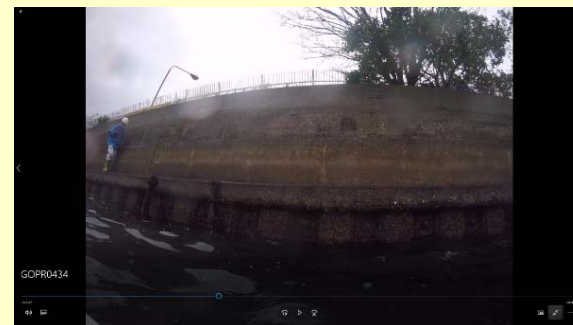
撮影事例(護岸) 変状確認

- ・ ラジコンボートにデジタルカメラを搭載し、動画を撮影して、変状を視覚的(定性的)に確認する方法である。
- ・ 手動操縦のほか、自動航行も可能である。
- ・ Bluetooth機能を持つカメラを使用すると、スマートフォン等でリアルタイムに施設の状態を確認できる。
- ・ 解像度はカメラ機器の性能によるが、幅数mm程度のひび割れ等が確認できる。
- ・ 1日あたりの作業量:10km程度

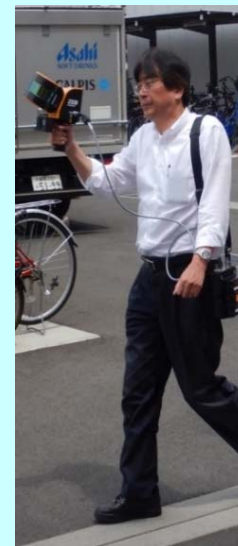
計測状況

- SLAM方式(自己位置推定・地図作成)による軽量小型のハンディレーザーを持って歩くことで周囲の地形データを取得し、3次元点群データにより変状を定量的・定性的に把握する手法である。
- 計測範囲:計測機器から50m程度の範囲
- 1日あたりの作業量:5km程度
- 船舶や自転車でも活用できる可能性がある。

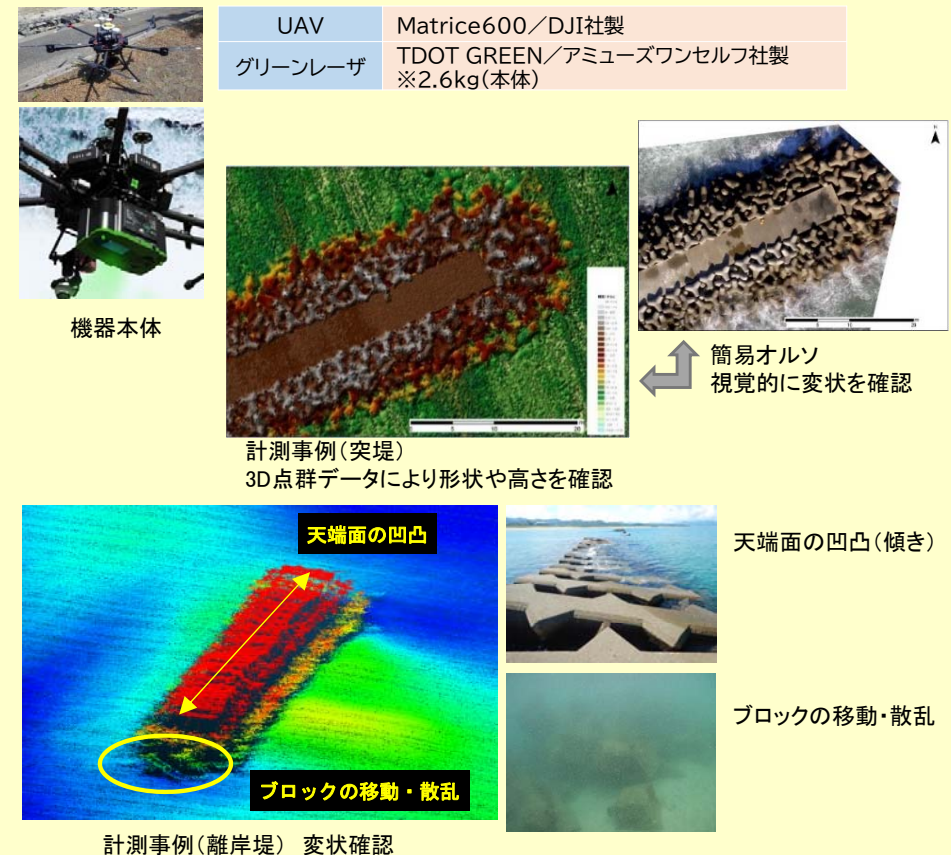
### 海岸保全施設における実験結果

- ・ UAVに緑色レーザとデジタルカメラを搭載し、陸上部～水中部の3次元点群データとカメラ画像を取得し、3次元点群データを用いて、変状を定量的・定性的に把握する方法である。
- ・ レーザ計測時に写真撮影するとオルソ画像を作成することが可能である。
- ・ データの取得点間隔:10cm程度(対地高度75m時)
- ・ 計測可能水深:10m程度(水質条件による)
- ・ 1日あたりの作業量:1,000～2,000㎡程度  
形状が細く直線的な場合は2km程度

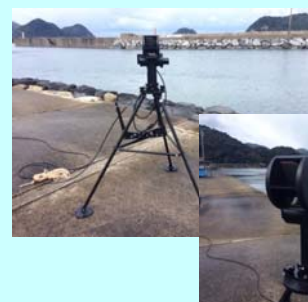
機器本体

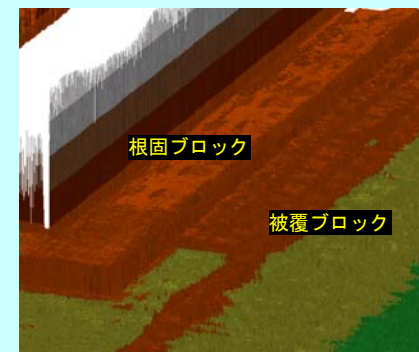
3次元図(防波堤マウンド)

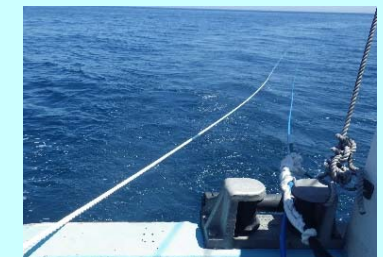
- 計測器(サイドスキャンソナー)を曳航し、海底面に向かって扇状に広がる音波を発信して、海底面を画像として捉える手法。
- 海底面から戻ってくる音波の強さは、海底面の「地質」や「物体」を反映させるので、この音波の強弱を濃淡表示することにより、海底の障害物や小さな起伏、あるいは底質の違いを写真で撮ったような画像として得ることができる。
- 1日あたりの探査距離:10~20km程度
- 画像データを片舷100~150mの広さで得られる。

調査状況(曳航)

機器本体(SYSTEM3000)

探査イメージ  
出典:河川砂防技術基準 調査編(H26.4)

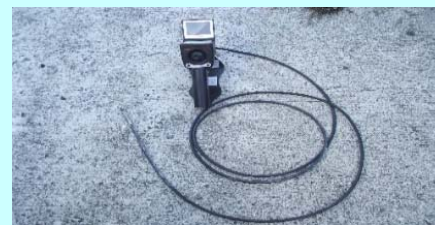
機器本体

- ・ 堤防の空洞化が疑われる箇所において、CCDカメラとスマートフォンを用いて不可視部の変状を定性的に確認を行う手法である。本手法は、詳細調査(空洞化調査)に相当する。
- ・ 市販のCCDカメラとスマートフォンを使用する。
- ・ 1日あたりの作業量:5~10箇所程度
- ・ 画像解像度は、カメラ機器の性能による。

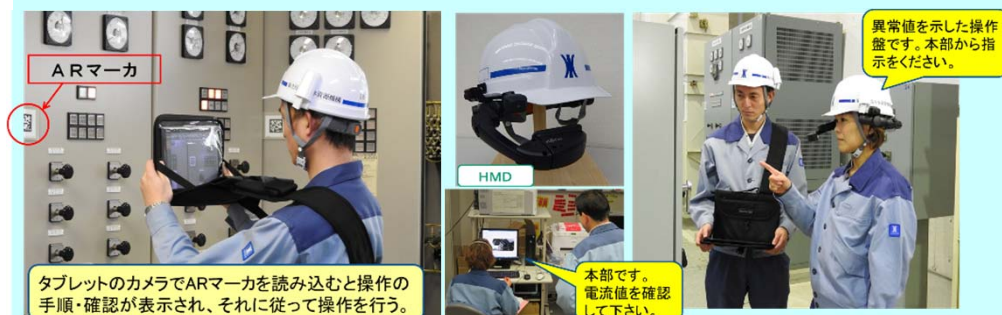
- ・ タブレット端末とAR技術を利用して、ユーザーに映像と音声で操作場所や操作方法をナビゲーションする。
- ・ HMD(ヘッドマウントディスプレイ)を使用し、故障や不具合の発生現場にいるユーザー目線の映像を遠隔地のPC上で共有する。

操作支援のイメージ(左:タブレット 右:ヘッドマウントディスプレイ)

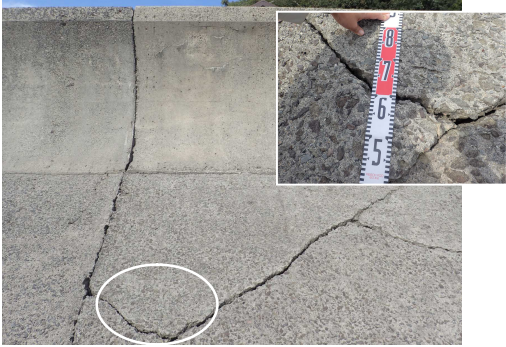
| 変状現象 | 変状のランクと変状事例写真 | | |
|---|---|---|---|
| ひび割れ | a | 部材背面まで達するひび割れ・亀裂が生じている。<br>(幅 5mm 程度以上)。 | |

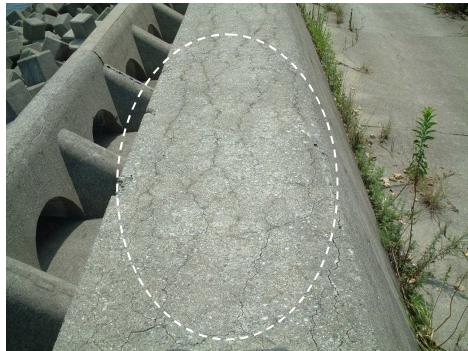
| 変状現象 | 変状のランクと変状事例写真 | | |
|---|---|---|---|
| | b | 複数方向に幅数 mm 程度のひび割れがあるが、背面までは達していない。 | |

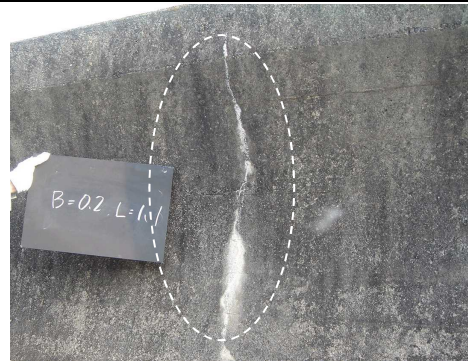
| 変状現象 | 変状のランクと変状事例写真 | | |
|---|---|---|---|
| | d | 1 mm 以下のひび割れが生じているか、ひび割れが生じていない。 | |

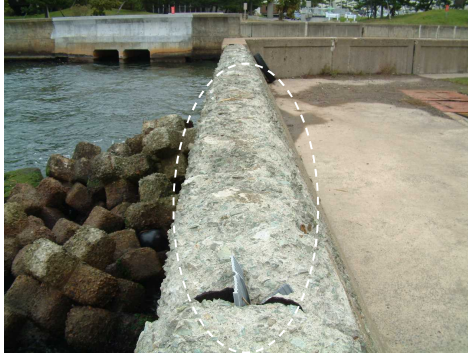
| 変状現象 | 変状のランクと損傷事例写真 | | |
|---|---|---|---|
| 剥離・損傷 | a | 広範囲に部材の深部まで剥離損傷が生じている。 | |

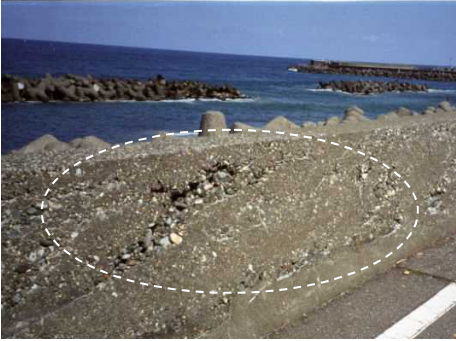
| 変状現象 | 変状のランクと損傷事例写真 | | |
|---|---|---|---|
| | c | 広範囲であっても表面の剥離・損傷が生じている。 | |

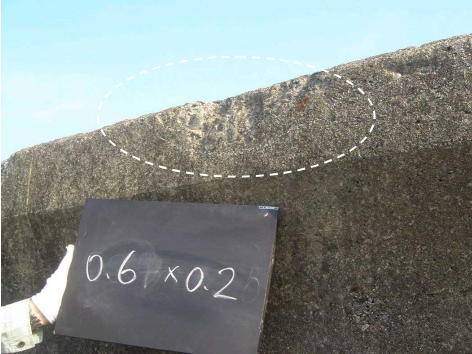
| 変状現象 | 変状のランクと損傷事例写真 | | |
|---|---|---|---|
| | d | ごく小規模の剥離・損傷が生じているか、剥離・損傷が生じていない。 | |

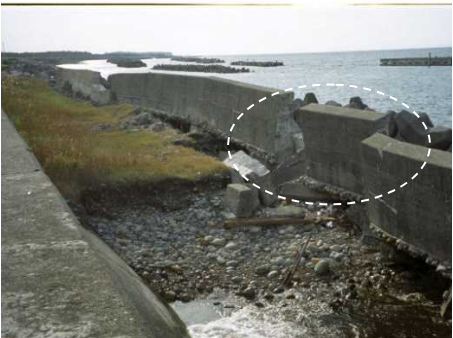
【波返工】

| 変状現象 | 変状のランクと損傷事例写真 | |
|---|---|---|
| 目地の開き、相対移動量 | a 転倒、あるいは欠損がある。 | |

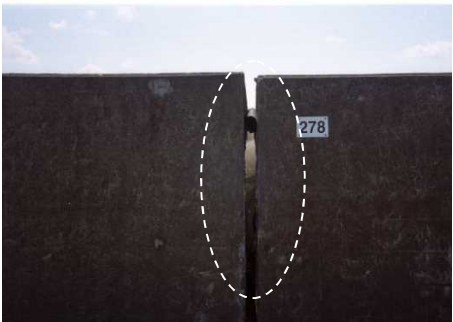
| 変状現象 | 変状のランクと損傷事例写真 | |
|---|---|---|
| | b 移動に伴う目地の開きが大きい。目地部より水の浸透がある。 | |

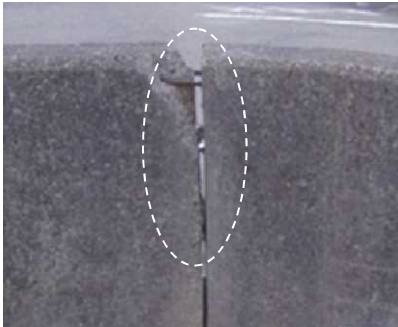
| 変状現象 | 変状のランクと損傷事例写真 | |
|---|---|---|
| | c 目地ずれがあるが、水の浸透はない。 | |

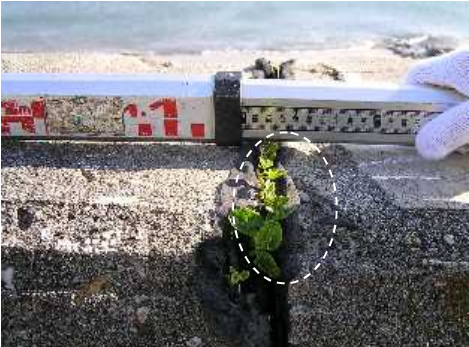
| 変状現象 | 変状のランクと損傷事例写真 | |
|---|---|---|
| | d 目地部にわずかなずれ、段差、開きが見られるか、段差、開きが見られない。 | |

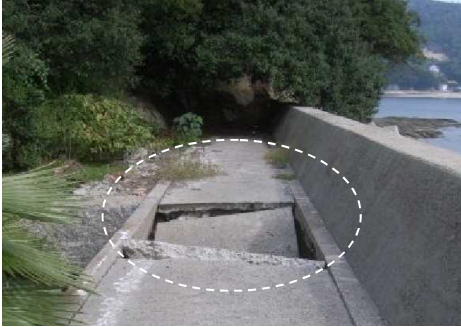
【天端被覆工】

| 変状現象 | 変状のランクと損傷事例写真 | | |
|---|---|---|---|
| 沈下・陥没 | a | 陥没がある。 | |

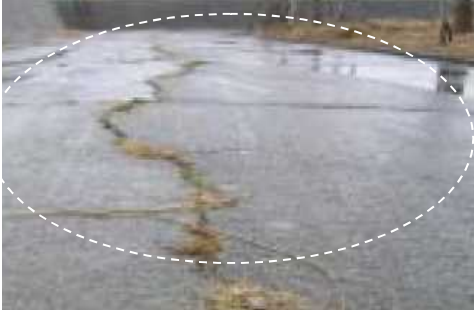
| 変状現象 | 変状のランクと損傷事例写真 | | |
|---|---|---|---|
| | b | 沈下による凹部が目立つ。 | |

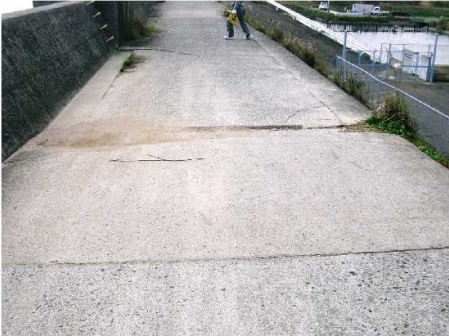
| 変状現象 | 変状のランクと損傷事例写真 | | |
|---|---|---|---|
| | d | 部分的な沈下が見られるか、沈下が見られない。 | |

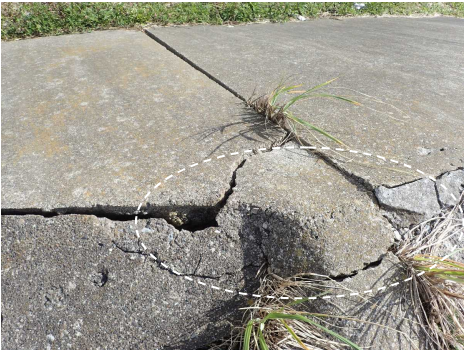
【天端被覆工】

| 変状現象 | 変状のランクと損傷事例写真 | | |
|---|---|---|---|
| ひび割れ | a | 部材背面まで達するひび割れ・亀裂が生じている（幅5mm程度以上）。 | |

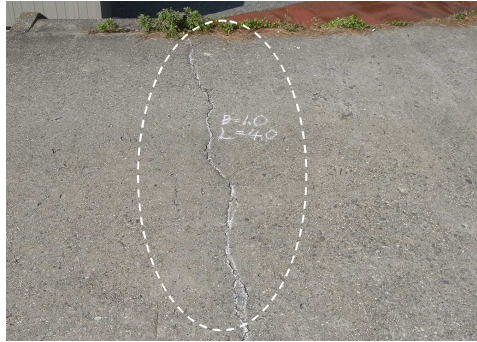
| 変状現象 | 変状のランクと損傷事例写真 | | |
|---|---|---|---|
| | c | 1方向に幅数mm程度のひび割れがあるが、背面までは達していない。 | |

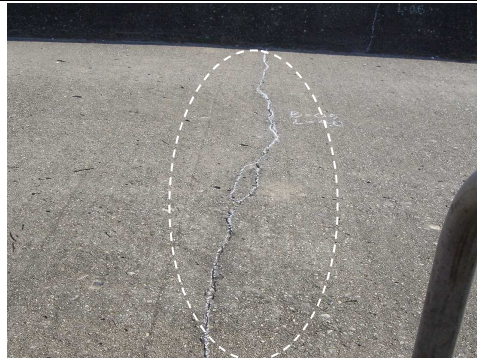
| 変状現象 | 変状のランクと損傷事例写真 | | |
|---|---|---|---|
| | d | 1mm以下のひび割れが生じているか、ひび割れが見られない | |

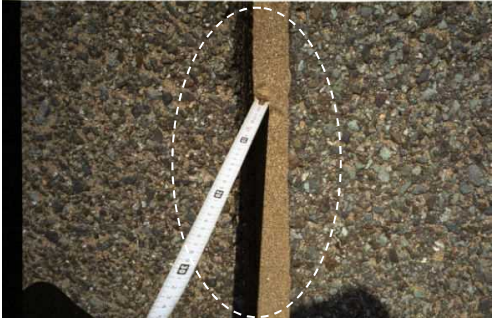
【天端被覆工】

| 変状現象 | 変状のランクと損傷事例写真 | | |
|---|---|---|---|
| 目地部、打継ぎ部の状況 | a | 目地部、打継ぎ部のずれが大きく、堤体土砂の流失が見られる。 | |

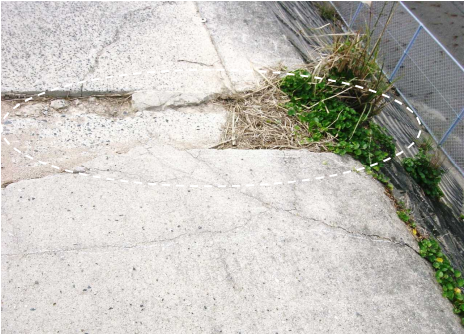
【天端被覆工】

| 変状現象 | 変状のランクと損傷事例写真 | |
|---|---|---|
| | b | 表面だけでなく部材の深部まで剥離・損傷が及んでいる。<br> |

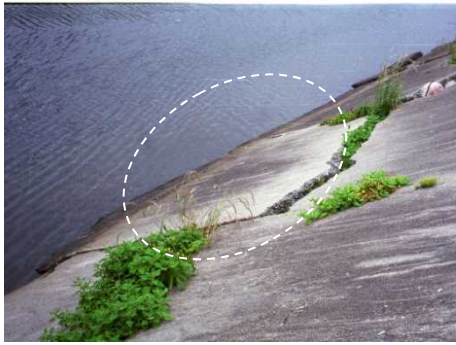
【表法被覆工】

| 変状現象 | 変状のランクと損傷事例写真 | | |
|---|---|---|---|
| 沈下・陥没 | a | 陥没がある。 | |

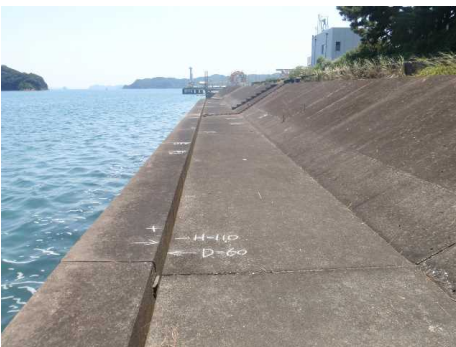
| 変状現象 | 変状のランクと損傷事例写真 | | |
|---|---|---|---|
| | d | 部分的な沈下が見られるか、沈下が見られない。 | |

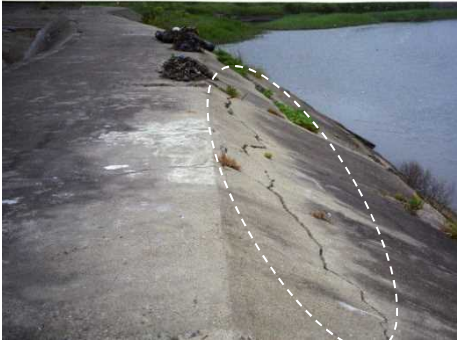
【表法被覆工】

| 変状現象 | 変状のランクと損傷事例写真 | |
|---|---|---|
| ひび割れ | a | <p>部材背面まで達するひび割れ・亀裂が生じている。<br/>(幅 5mm 程度以上)。</p> |

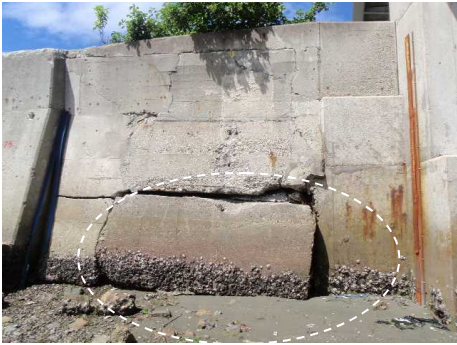
【表法被覆工】

| 変状現象 | 変状のランクと損傷事例写真 | | |
|---|---|---|---|
| | b | 目地部、打継ぎ部より水の浸透がある。 | |

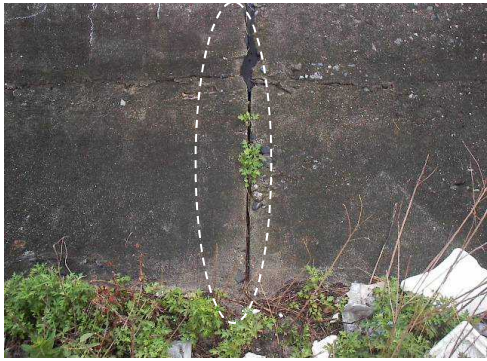
| 変状現象 | 変状のランクと損傷事例写真 | | |
|---|---|---|---|
| | d | 目地部、打継ぎ部にわずかなずれ、段差、開きが見られるか、段差、開きが見られない。 | |

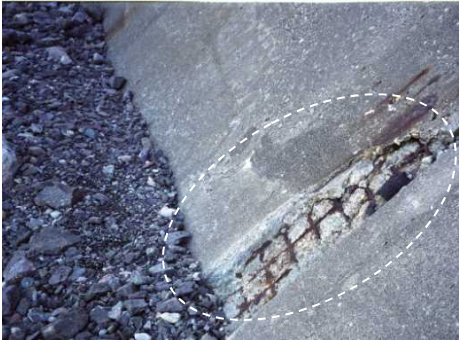
| 変状現象 | 変状のランクと損傷事例写真 | |
|---|---|---|
| | b | <p data-bbox="515 624 724 770">表面だけでなく部材の深部まで剥離・損傷が及んでいる。</p> |

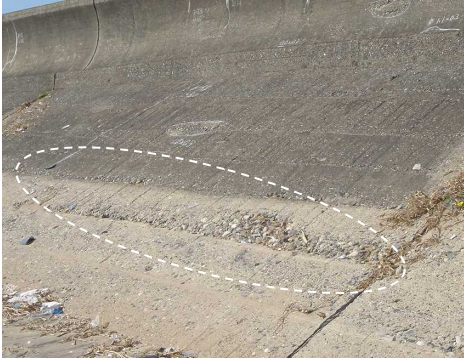
| 変状現象 | 変状のランクと損傷事例写真 | |
|---|---|---|
| | c | <p data-bbox="515 990 724 1102">広範囲であっても表面の剥離・損傷が生じている。</p> |

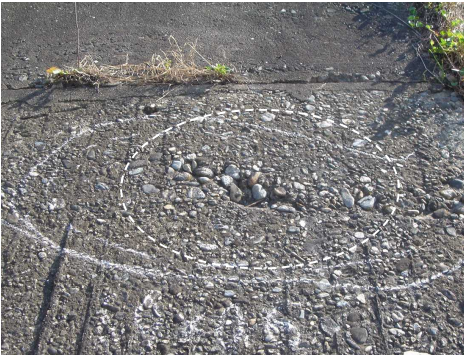
| 変状現象 | 変状のランクと損傷事例写真 | |
|---|---|---|
| | d | <p data-bbox="515 1352 724 1509">ごく小規模の剥離・損傷が生じているか、剥離・損傷が生じていない。</p> |

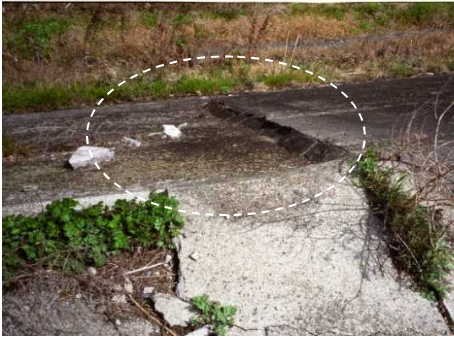
【裏法被覆工】

| 変状現象 | 変状のランクと損傷事例写真 | | |
|---|---|---|---|
| 沈下・陥没 | a | 陥没がある。 | |

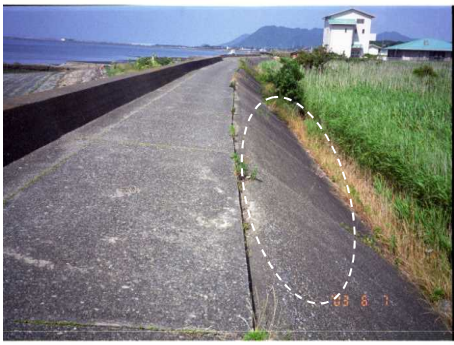
| 変状現象 | 変状のランクと損傷事例写真 | | |
|---|---|---|---|
| | b | 沈下による凹部が目立つ。 | |

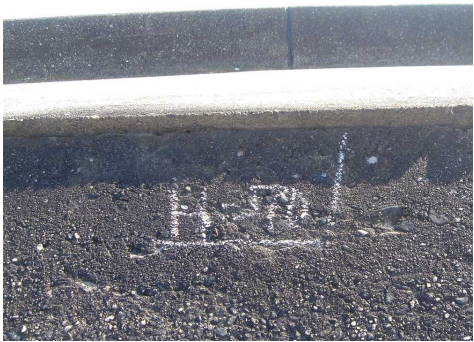
| 変状現象 | 変状のランクと損傷事例写真 | | |
|---|---|---|---|
| | d | 部分的な沈下が見られるか、沈下が見られない。 | |

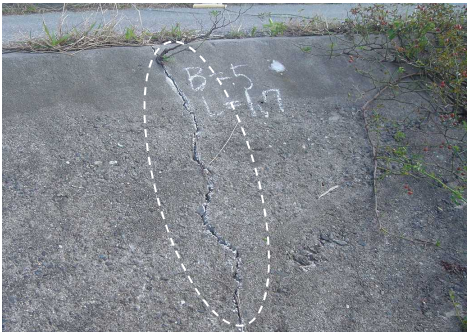
【裏法被覆工】

| 変状現象 | 変状のランクと損傷事例写真 | | |
|---|---|---|---|
| ひび割れ | a | 部材背面まで達するひび割れ・亀裂が生じている（幅5mm程度以上）。 | |

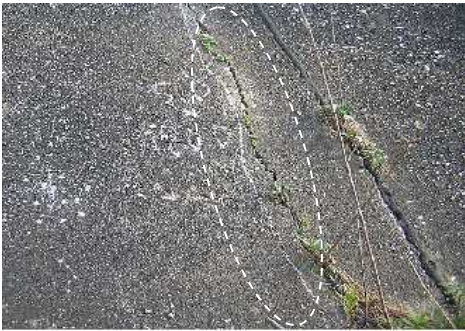
| 変状現象 | 変状のランクと損傷事例写真 | | |
|---|---|---|---|
| | b | 複数方向に幅数mm程度のひび割れがあるが、背面までは達していない。 | |

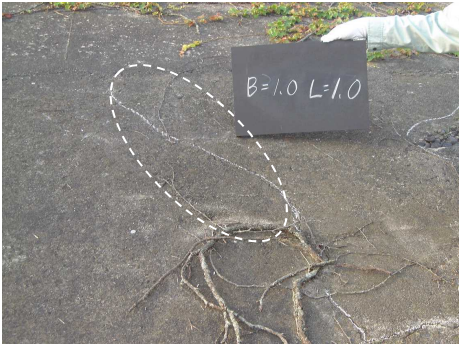
| 変状現象 | 変状のランクと損傷事例写真 | | |
|---|---|---|---|
| | c | 1方向に幅数mm程度のひび割れがあるが、背面までは達していない。 | |

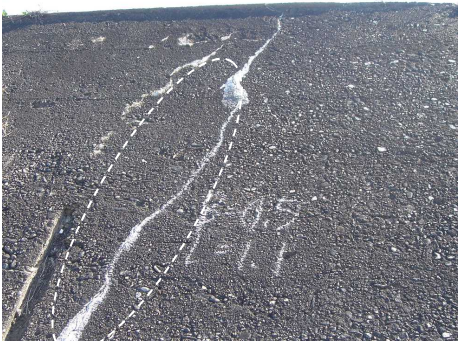
| 変状現象 | 変状のランクと損傷事例写真 | | |
|---|---|---|---|
| | d | 1mm以下のひび割れが生じているか、ひび割れが見られない。 | |

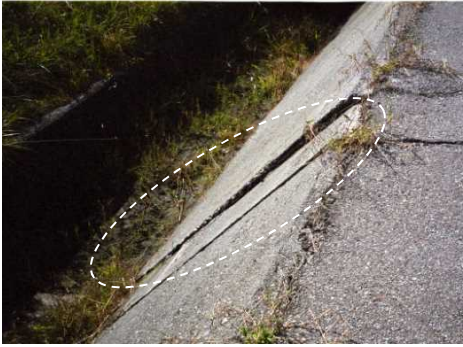
【裏法被覆工】

| 変状現象 | 変状のランクと損傷事例写真 | | |
|---|---|---|---|
| | c | 目地部、打継ぎ部にずれがあるが、水の浸透はない。 | |

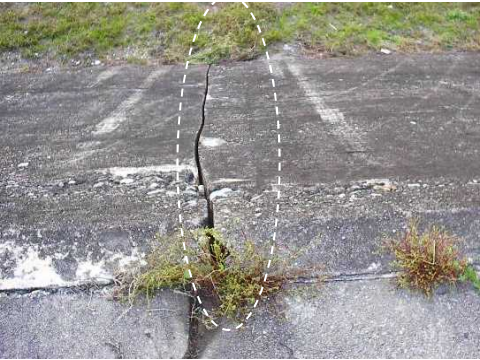
| 変状現象 | 変状のランクと損傷事例写真 | | |
|---|---|---|---|
| | d | 目地部、打継ぎ部にわずかなずれ、段差、開きが見られるか、段差、開きが見られない。 | |

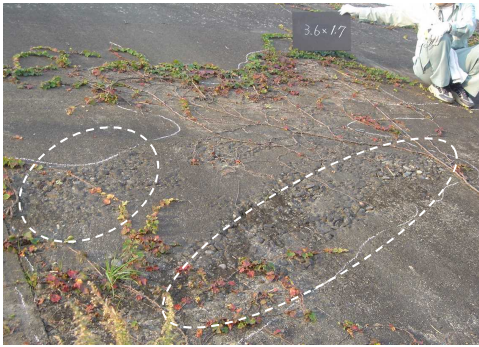
【裏法被覆工】

| 変状現象 | 変状のランクと損傷事例写真 | | |
|---|---|---|---|
| | c | 広範囲であっても表面の剥離・損傷が生じている。 | |

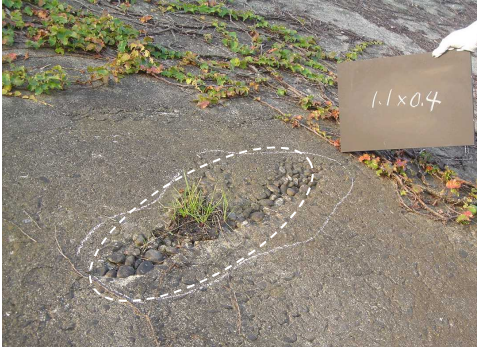
| 変状現象 | 変状のランクと損傷事例写真 | | |
|---|---|---|---|
| | d | ごく小規模の剥離・損傷が生じているか、剥離・損傷が見られない。 | |

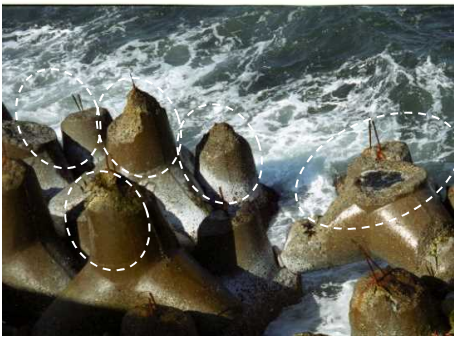
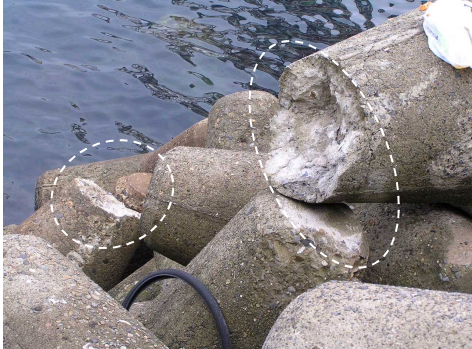
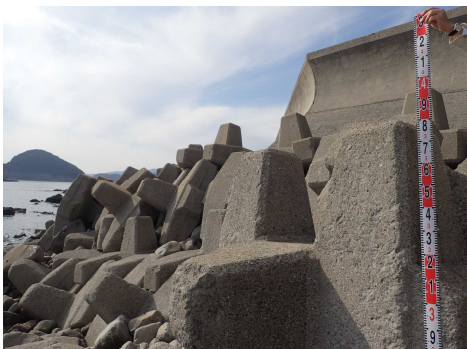
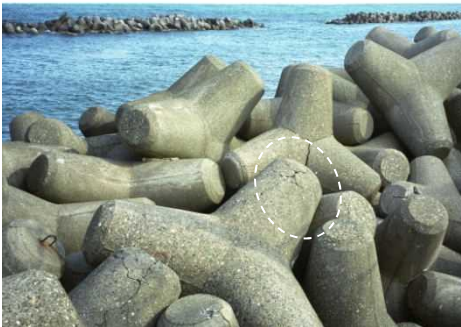
【消波工】

| 変状現象 | 変状のランクと損傷事例写真 | | |
| ブロック<br>破損 | a | 破損ブロックが1／4以上ある。 | |
| | b | 破損ブロックは1／4未満である。 | |
| | c | 少数の破損ブロックがある。 | |
| | d | 小さなひび割れが発生しているか、ひび割れが発生していない。 | |

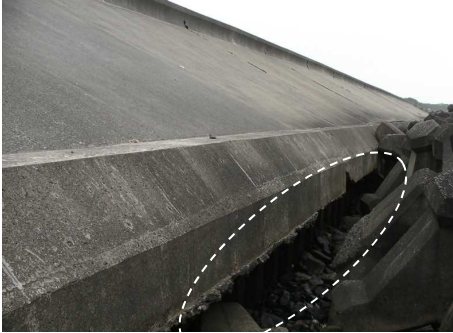
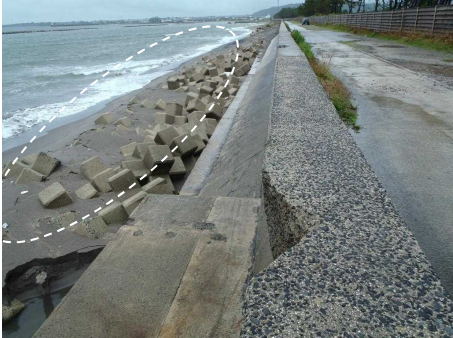
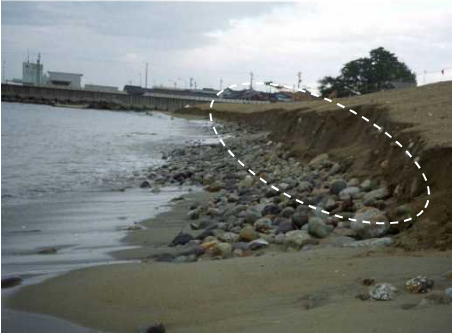
【砂浜】

| 変状現象 | 変状のランクと損傷事例写真 | | |
| 侵食・堆積 | a | <p>侵食により基礎工が浮き上がり堤体土が既に流出している。</p> <p>侵食により前面の砂浜が消失し、基礎工下端・止水矢板が露出している。</p> <p>堤防・護岸等の防護機能が損なわれるほど、堤防・護岸等の前面の砂浜の侵食が進んでいると認められる場合。</p> | |
| | b | <p>堤防・護岸等の防護機能が将来的に損なわれると想定されるほど、堤防・護岸等の前面の砂浜の侵食が進んでいると認められる場合。</p> | |
| | c | <p>汀線の後退もしくは浜崖の形成が認められる。</p> | |

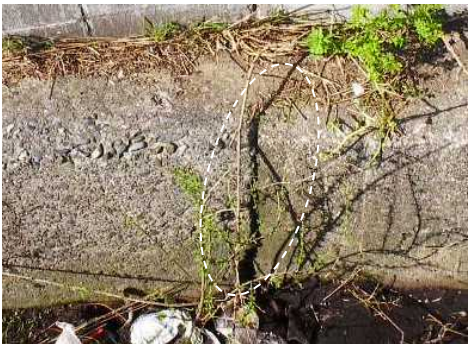
【排水工】

| 変状現象 | 変状のランクと損傷事例写真 | |
| 目地の開き、相対移動量 | a | 転倒、あるいは欠損がある。 |
| | c | 目地ずれがあるが、水の浸透はない。 |
| | d | 目地部にわずかなずれ、段差、開きが見られるか、段差、開きが見られない。 |

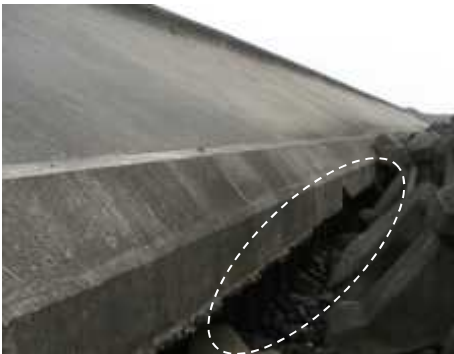
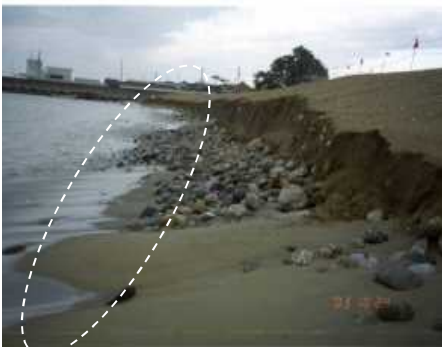
【前面海底地盤】

| 変状現象 | 変状のランクと損傷事例写真 | | |
| 洗掘・堆積 | a | 広範囲で浸食があり、かつ捨石マウンドの法尻前面で深さ 1m以上の洗掘がある。洗掘に伴うマウンド等への影響がみられる。 | |
| | b | 広範囲で浸食があり、かつ捨石マウンド法尻前面で深さ 0.5m以上 1m未満の洗掘がある。 | |

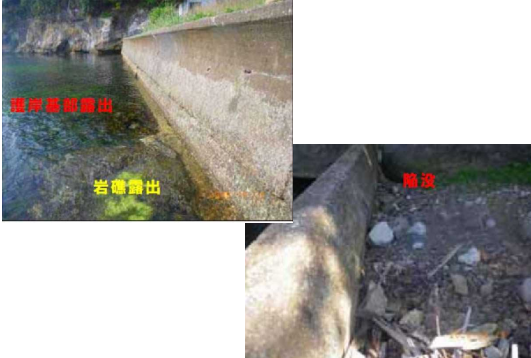
【前面海底地盤】

| 変状現象 | 変状のランクと損傷事例写真 | | |
| 吸出し<br>(根固部) | a | 土砂が流出している。 | |
| | b | 土砂流出の兆候が見られる。 | |

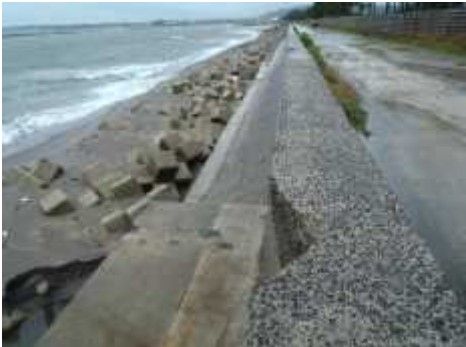
| 変状現象 | 変状のランクと損傷事例写真 | | |
| 移動・散乱<br>及び沈下 | a | 石、ブロックが大規模又は広範囲に移動、散乱又は沈下している。 | |
| | b | 石、ブロックが沈下、移動又は散乱している。 | |

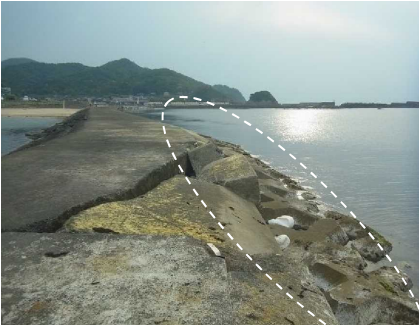
| 変状現象 | 変状のランクと損傷事例写真 | | |
| ブロック<br>破損 | a | 破損ブロックが多数あり配置の乱れが生じている。 | |
| | b | 破損ブロックは多数あるが、配置の乱れは少ない。 | |

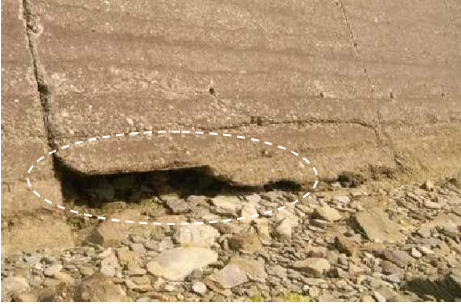
【基礎工】

| 変状現象 | 変状のランクと損傷事例写真 | | |
| 剥離・損傷 | a | 表面だけでなく、部材の深部まで剥離・損傷が及んでいる。 | |

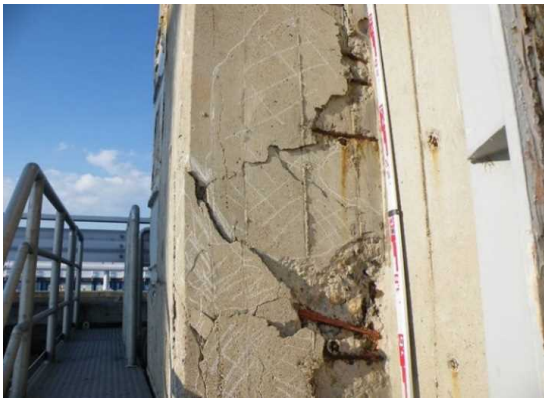
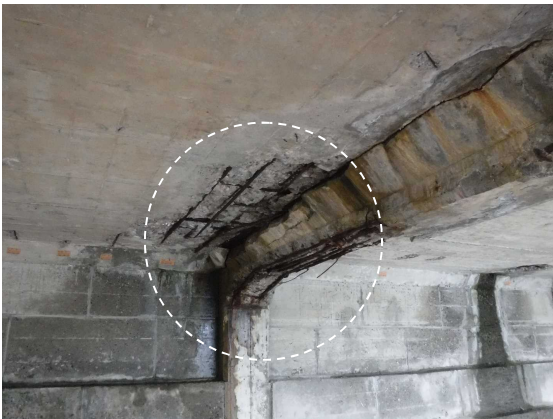
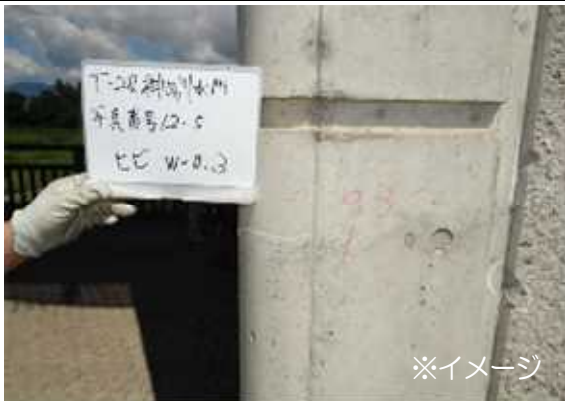
【堰柱・翼壁・胸壁・カーテンウォール・門柱・底版・函体】

| 変状現象 | 変状のランクと損傷事例写真 | | |
| 剥離・損傷 | a | 広範囲に部材の深部まで剥離・損傷が生じている。 | |
| | b | 表面だけでなく部材の深部まで剥離・損傷が及んでいる。 | |
| | c | 広範囲であっても表面のみの剥離・損傷が生じている。 | |
| | d | ごく小規模の剥離・損傷が生じているか、剥離・損傷が生じていない。 | |

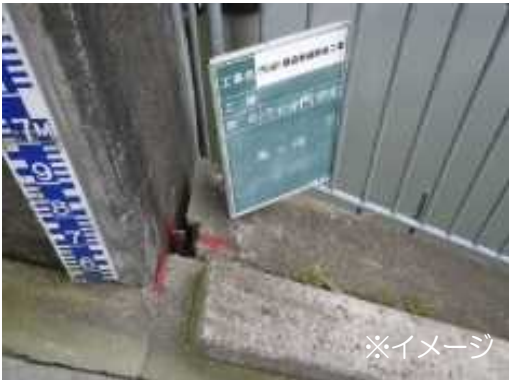
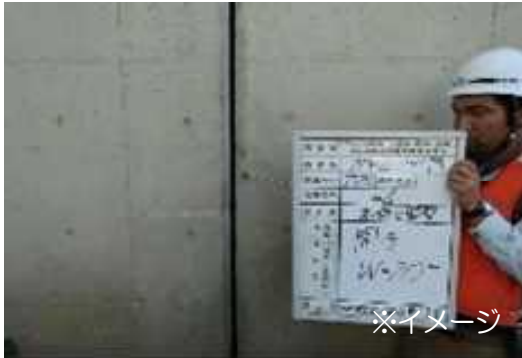
| 変状現象 | 変状のランクと損傷事例写真 | |
| 継ぎ手の開き | a | 継ぎ手の水密ゴム・止水板の破断が生じている。 |
| | b | 継手（止水板）の開きが7cm以上。<br>可撓継手の開きが許容値以上。 |
| | c | 継手（止水板）の開きが2cm以上7cm未満。<br>可撓継手の開きが許容値未満。<br> |
| | d | 継手の変状なし（開きが2cm未満）<br> |

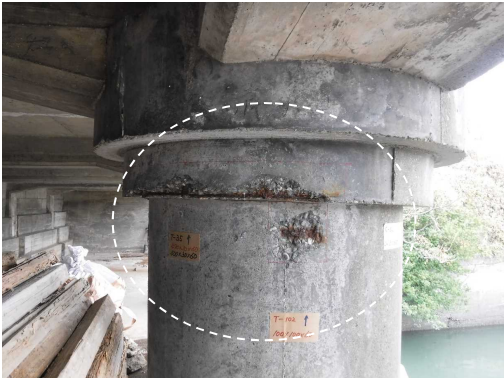
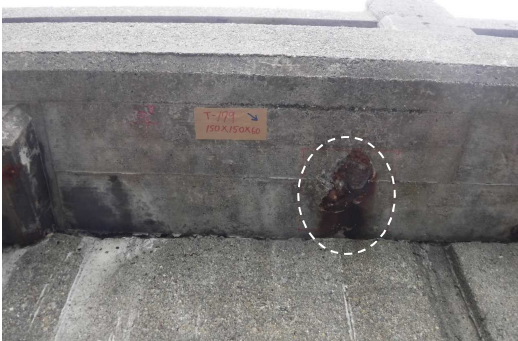
【堰柱・翼壁・胸壁・カーテンウォール・門柱・底版・函体】

| 変状現象 | 変状のランクと損傷事例写真 | | |
| 鉄筋の腐食 | a | 浮き錆が著しく、構造耐力に影響する鉄筋断面積の有意な減少が全域にわたっている。 | |
| | b | 浮き錆が多く、鉄筋表面の大部分あるいは全周にわたる腐食が広範囲に認められる。 | |
| | c | 錆汁が多く、鉄筋腐食が広範囲に認められる。 | |

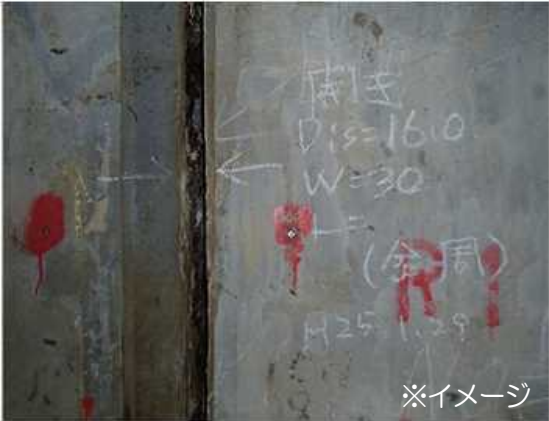
| 変状現象 | 変状のランクと損傷事例写真 | | |
| 目地部、打ち継ぎ部等の状況 | a | 目地部、打ち継ぎ部のずれが大きく、堤体土砂の流出が見られる。 | |
| | b | 目地部、打ち継ぎ部より水の浸透がある。 | |
| | c | 目地部、打ち継ぎ部にずれがあるが、水の浸透はない。 | <p>※イメージ</p> |

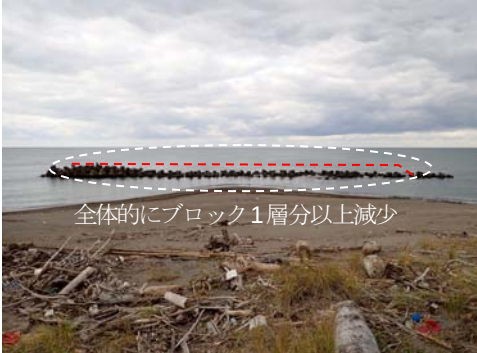
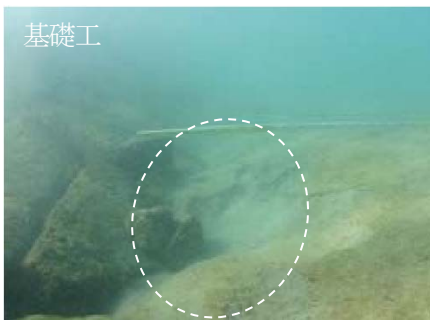
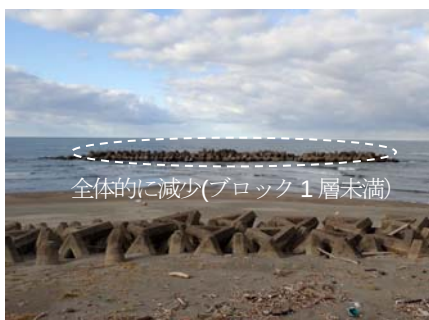
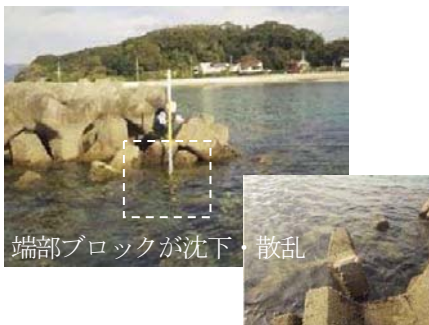
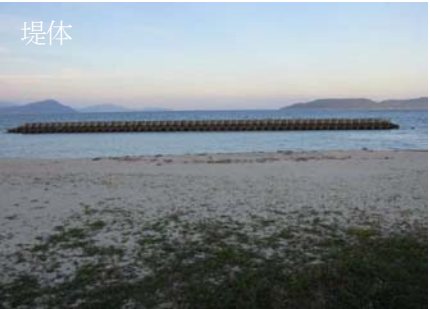
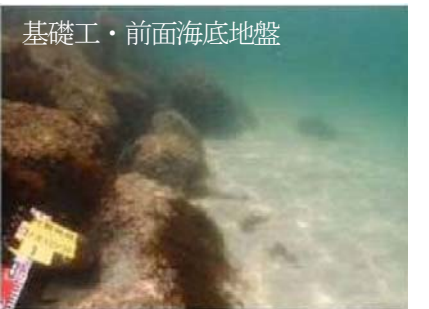
#### 離岸堤に対する評価（施設毎）

| 変状現象 | 変状のランクと変状事例写真 | |
| — | a | <div data-bbox="375 376 518 571">堤体全体にわたって堤体断面がブロック1層分以上減少している。</div> <div data-bbox="738 376 1217 728"> <p>全体的にブロック1層分以上減少</p> </div> |
| | b | <div data-bbox="375 741 518 1093">基礎工（根固工）小規模な移動又は沈下がある。堤体全体にわたって堤体断面が減少している(ブロック1層未満)</div> <div data-bbox="534 741 965 1059"> <p>基礎工</p> </div> <div data-bbox="981 741 1412 1059"> <p>全体的に減少(ブロック1層未満)</p> </div> |
| | c | <div data-bbox="375 1106 518 1429">前面海底地盤に深さ0.5m未満の洗掘がある。堤体の一部が移動、散乱、沈下している。</div> <div data-bbox="534 1106 965 1417"> <p>前面海底地盤</p> </div> <div data-bbox="981 1106 1412 1429"> <p>端部ブロックが沈下・散乱</p> </div> |
| | d | <div data-bbox="375 1442 518 1547">わずかな変状がみられるか、変状なし。</div> <div data-bbox="534 1442 965 1749"> <p>堤体</p> </div> <div data-bbox="981 1442 1412 1749"> <p>基礎工・前面海底地盤</p> </div> |

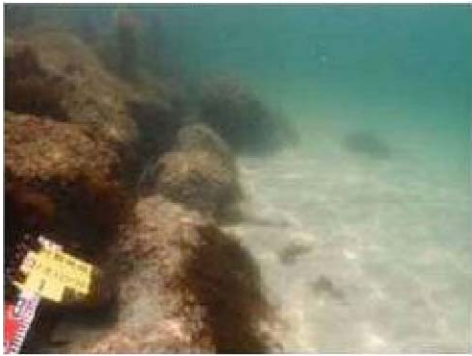
【前面海底地盤：洗掘、基礎工（根固工）：移動・沈下・散乱】

| 変状現象 | 変状のランクと変状事例写真 | | |
| 前面海底地盤の洗掘<br><br>基礎工（根固工）の移動・沈下・散乱 | a | 広範囲で侵食があり、かつ捨石マウンドの法尻前面で深さ1m以上の洗掘がある。洗掘に伴うマウンド等への影響が見られる。<br>基礎工（根固工）の流出又は破壊、欠損がある。 | |
| | b | 広範囲で侵食があり、かつ捨石マウンド法尻前面で深さ0.5m以上1m未満の洗掘がある。<br>基礎工（根固工）の小規模な移動又は沈下がある。 | |
| | c | 深さ0.5m未満の洗掘がある。 | |
| | d | わずかな変状がみられるか、変状なし。 | |

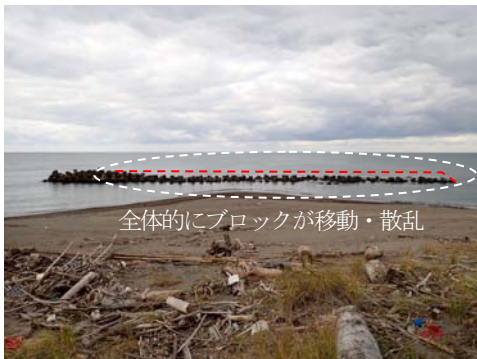
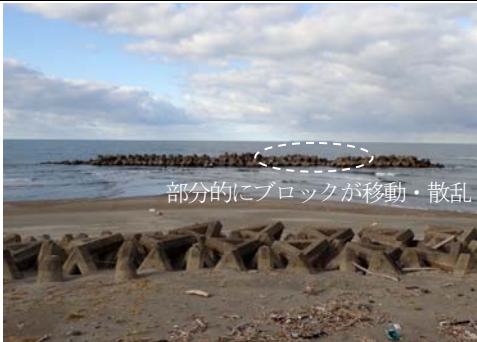
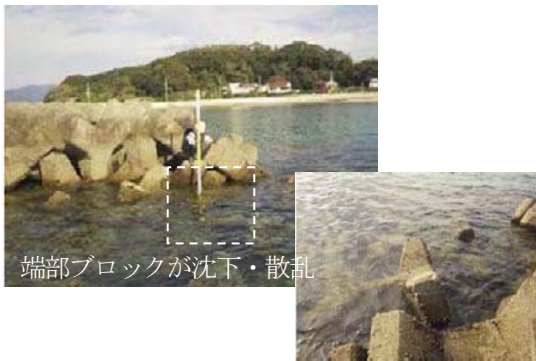
【堤体：移動・沈下・散乱、ブロック破損】

| 変状現象 | 変状のランクと変状事例写真 | | |
| 移動・沈下・散乱<br><br>ブロック破損 | a | 堤体全体にわたって堤体断面がブロック1層分以上減少している。 | <br>全体的にブロックが移動・散乱 |
| | | 破損ブロックが 1/4 以上ある。 | |
| | b | 堤体全体にわたって堤体断面が減少している(ブロック1層未満)。<br>堤体半分程度の断面がブロック1層分以上減少している。 | <br>部分的にブロックが移動・散乱 |
| | | 破損ブロックは 1/4 未満である。 | |
| c | ブロックの一部が移動、散乱、沈下している。 | <br>端部ブロックが沈下・散乱 | |
| | 少数の破損ブロックがある。 | | |

※ブロック破損は、消波工の変状目安写真を参考とする。

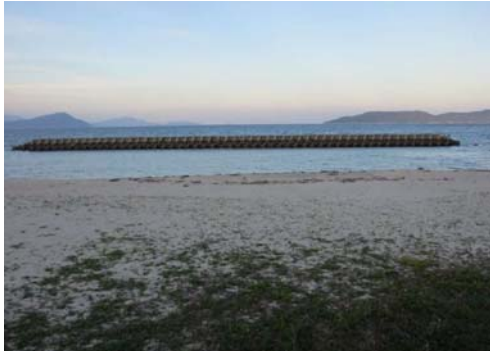
| 変状現象 | 変状のランクと変状事例写真 | | |
|---|---|---|---|
| d | わずかな変状がみられるか、変状なし。 | | |
| | 小さなひび割れが発生しているか、ひび割れが発生していない。 | | |

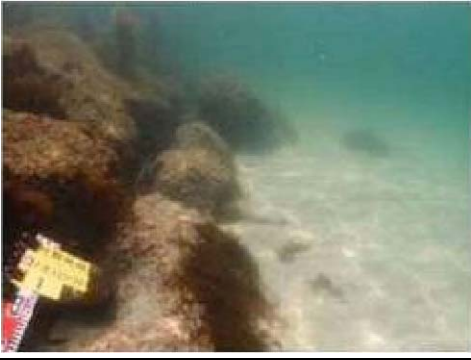
| 変状現象 | 変状のランクと変状事例写真 | | |
|---|---|---|---|
| | d | わずかな変状がみられるか、変状なし。 | |

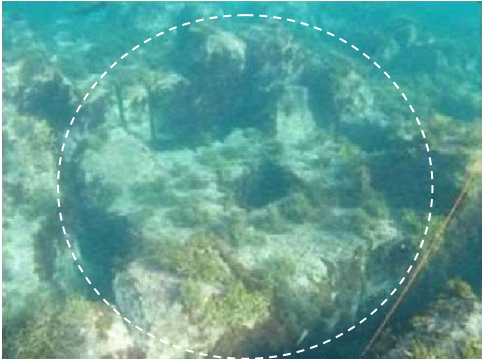
| 変状現象 | 変状のランクと変状事例写真 | | |
|---|---|---|---|
| | c | 部分的にごく小さな移動（ずれ）がみられる。 | |
| | | ごく小規模のひび割れ・剥離が生じている。 | |

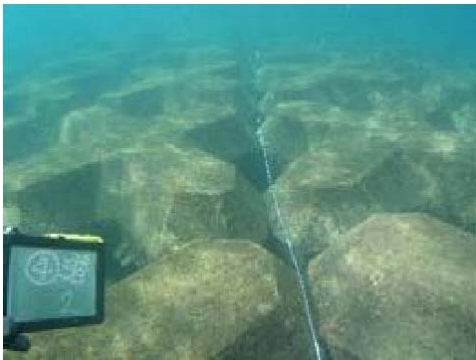
| 変状現象 | 変状のランクと変状事例写真 | | |
|---|---|---|---|
| | d | わずかな変状がみられるか、変状なし。 | |
| | | 損傷が生じていない。 | |

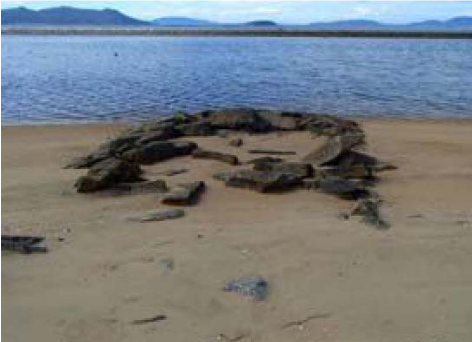
| 変状現象 | 変状のランクと変状事例写真 | | |
|---|---|---|---|
| — | a | 天端・法面被覆工が大規模又は広範囲に移動・沈下・散乱している。 | |

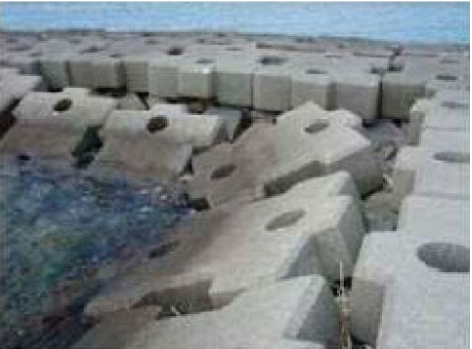
| 変状現象 | 変状のランクと変状事例写真 | | |
|---|---|---|---|
| | b | 天端・法面被覆工が移動・沈下・散乱している。 | |

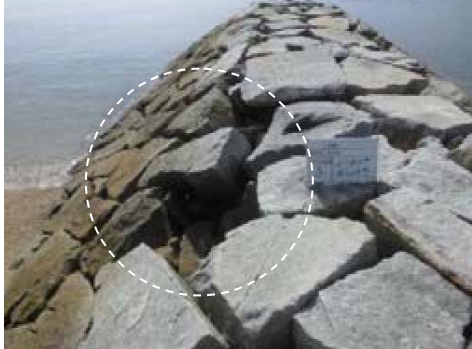
| 変状現象 | 変状のランクと変状事例写真 | | |
|---|---|---|---|
| | c | 天端・法面被覆工に部分的にごく小さな移動（ずれ）がみられる。 | |

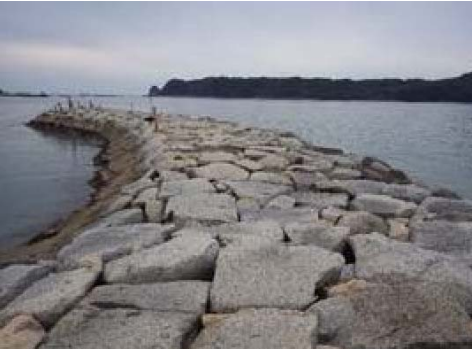
| 変状現象 | 変状のランクと変状事例写真 | | |
|---|---|---|---|
| | d | わずかな変状がみられるか、変状なし。 | |

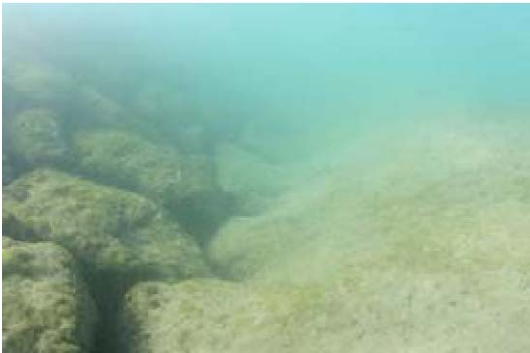
| 変状現象 | 変状のランクと変状事例写真 | | |
|---|---|---|---|
| | c | 深さ0.5m未満の洗掘がある。 | |
| | | 部分的にごく小さな移動（ずれ）がみられる。 | |

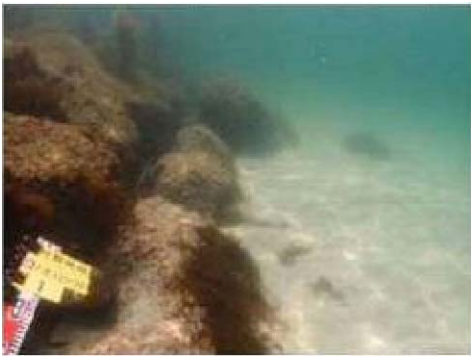
| 変状現象 | 変状のランクと変状事例写真 | | |
|---|---|---|---|
| | d | わずかな変状がみられるか、変状なし。 | |

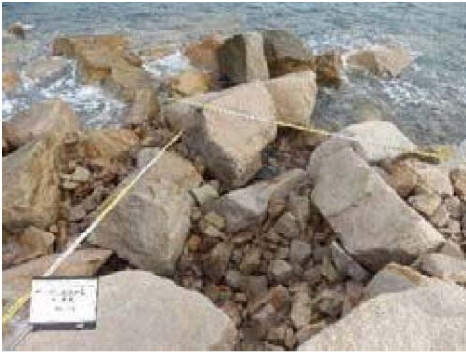
| 変状現象 | 変状のランクと変状事例写真 | | |
|---|---|---|---|
| 移動・沈下・散乱・破損 | a | 石、ブロックが大規模又は広範囲に移動、散乱している。 | |
| | | 広範囲に破損、または流出している。 | |

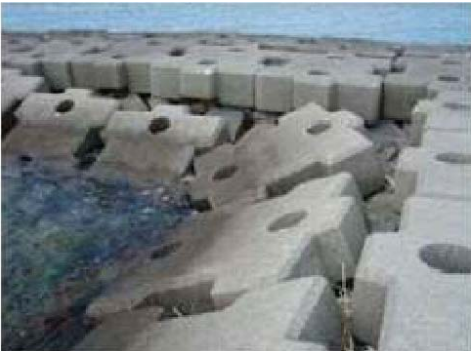
| 変状現象 | 変状のランクと変状事例写真 | | |
|---|---|---|---|
| | b | 石、ブロックが大きく移動している。 | |
| | | 表面だけでなく部材の深部まで損傷が及んでいる。 | |

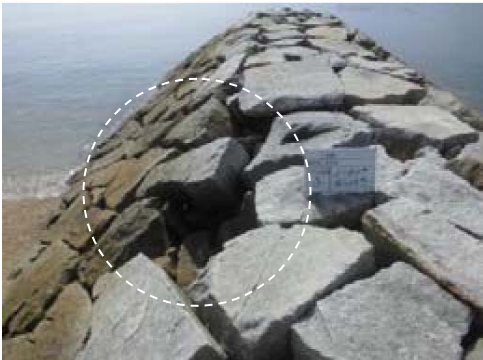
| 変状現象 | 変状のランクと変状事例写真 | | |
|---|---|---|---|
| | c | 部分的にごく小さな移動（ずれ）がみられる。 | |
| | | ごく小規模のひび割れ・剥離が生じている。 | |

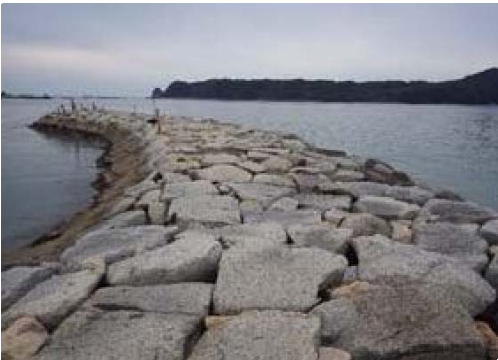
| 変状現象 | 変状のランクと変状事例写真 | | |
|---|---|---|---|
| | d | わずかな変状がみられるか、変状なし。 | |
| | | 損傷が生じていない。 | |

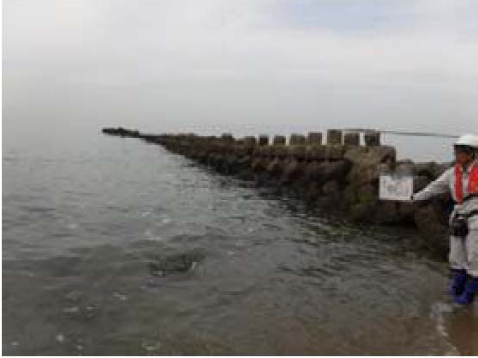
| 変状現象 | 変状のランクと変状事例写真 | |
|---|---|---|
| | b | 堤体全体にわたって堤体断面が減少している(ブロック1層未満)<br> |

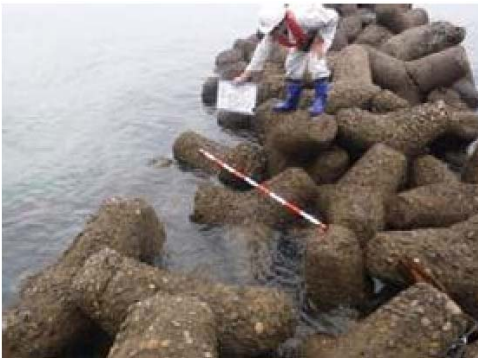
| 変状現象 | 変状のランクと変状事例写真 | |
|---|---|---|
| | c | 堤体ブロックの一部が移動、散乱、沈下している。<br> |

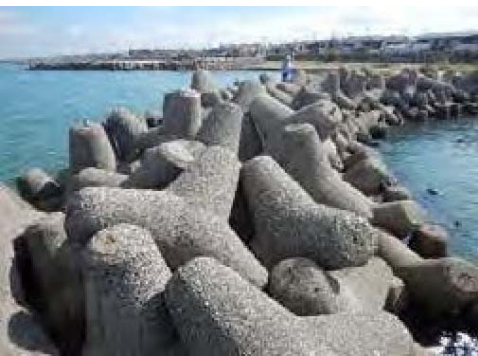
| 変状現象 | 変状のランクと変状事例写真 | |
|---|---|---|
| | d | わずかな変状がみられるか、変状なし。<br> |

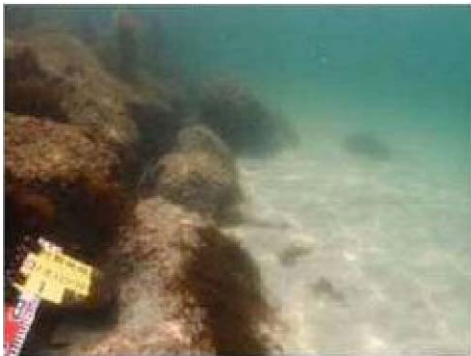
| 変状現象 | 変状のランクと変状事例写真 | | |
|---|---|---|---|
| | d | わずかな変状がみられるか、変状なし。 | |

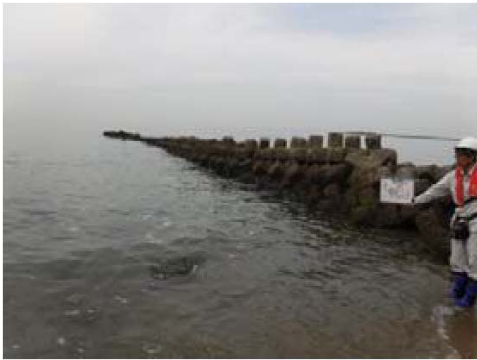
| 変状現象 | 変状のランクと変状事例写真 | | |
|---|---|---|---|
| | b | 堤体全体にわたって堤体断面が減少している（ブロック1層未満）。<br>堤体半分程度断面がブロック1層分以上減少している。 | |
| | | 破損ブロックは 1/4 未満である。 | |

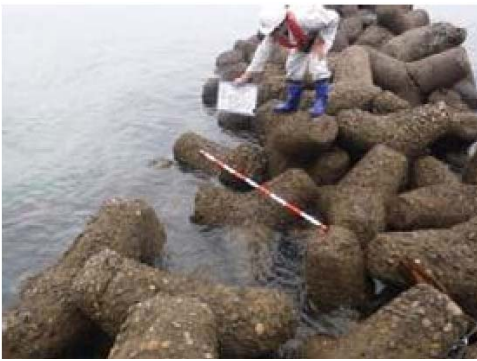
| 変状現象 | 変状のランクと変状事例写真 | | |
|---|---|---|---|
| | c | ブロックの一部が移動、散乱、沈下している。 | |
| | | 少数の破損ブロックがある。 | |

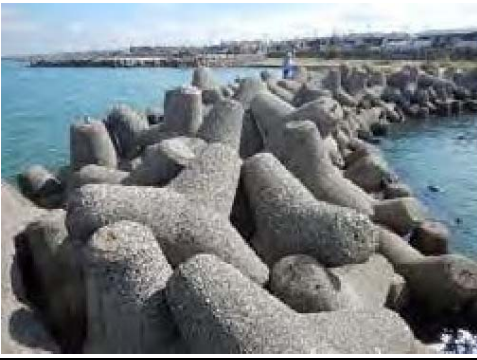
| 変状現象 | 変状のランクと変状事例写真 | | |
|---|---|---|---|
| | d | わずかな変状がみられるか、変状なし。 | |

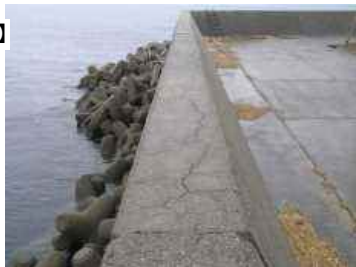
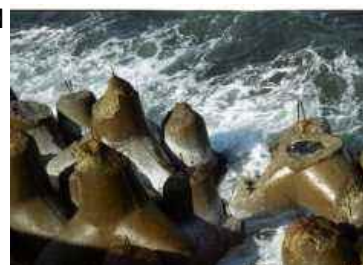
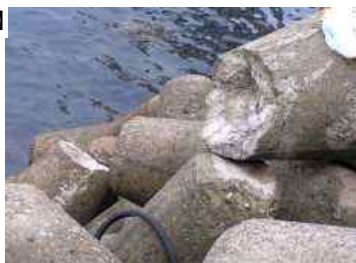
| | 点検で<br>確認され<br>る変状の<br>程度 | ①「移動・散乱及び沈下」 変状ランク a～c／消波工の散乱<br>及び沈下 | | 消波ブ <sup>レ</sup> ックの追加等を行う。 | |
| | | ②「ブロック破損」 変状ランク a～c／消波工の散乱及び沈<br>下 | | | <br> |

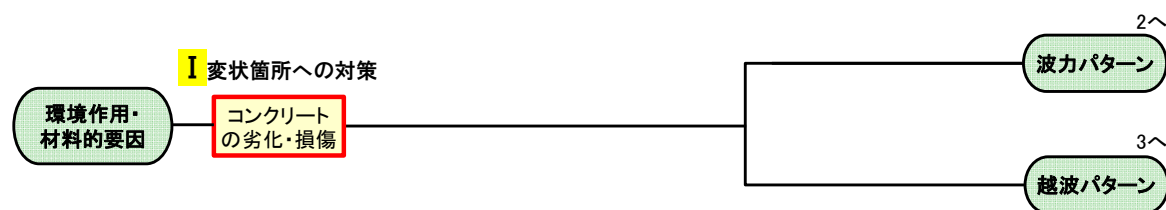
## 7.環境作用・材料的要因の進行型変状連鎖

| 基本的な考え方 | <ul style="list-style-type: none"> <li>変状の進展が確認された場合は、点検の結果及び変状原因究明のための調査・分析結果を踏まえ、<b>変状箇所への対策</b>を検討する。</li> <li><b>環境作用・材料的要因等</b>により、コンクリート部材に変状が生じている場合は、変状箇所への対策を行い、変状の進展を抑制する。</li> </ul> |
| 留意点 | <ul style="list-style-type: none"> <li>環境作用とは、塩害、中性化、凍害、化学的侵食等による要因を指す。また、材料的要因とは、使用材料による要因（アルカリシリカ反応や貧配合、低品質なセメント・骨材等）を指す。</li> <li>点検により、施設の防護機能に対して直接的に影響を及ぼす波力作用が懸念される場合は、「2. 波浪による波力作用（消波工なし）の主要変状連鎖」の考え方を参考とし、越波作用が懸念される場合は、「3. 波浪による越波作用（消波工なし）の主要変状連鎖」の考え方を参考に、対策を検討する。</li> </ul> |

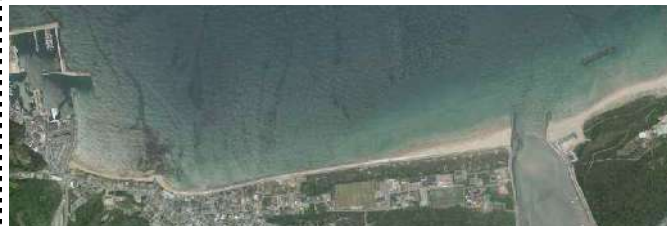
| 施設情報 | ≪断面図≫<br> | ≪全体平面図≫<br> | 建設時期 | 施設種類 | 構造形式 | 前面状況 |
| | | | 昭和38年～昭和48年 | 護岸 | 緩傾斜型 | 砂浜 |

| | 表法被覆工 | b | 目地部、打継ぎ部の状況 | 開き(D)0.03m | 既設基礎部のコンクリートシートパイルが露出するほどの侵食、経年劣化等の影響により、背後地の吸出しや沈下が始まった。 |

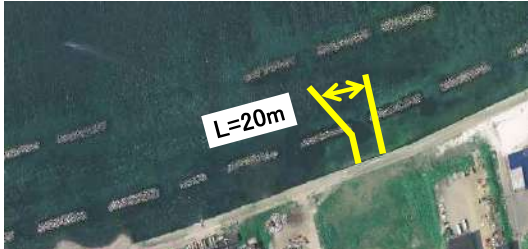
| 施設情報 | ≪断面図≫<br> | ≪全体平面図≫<br> | 建設時期 | 施設種類 | 構造形式 | 前面状況 |
| | | | 昭和41年 | 護岸 | 緩傾斜型 | 根固工 |

| 修繕箇所状況 | 代表的な変状 | | | | 変状の要因等<br><br>護岸の変状原因として、斜路部は波浪の影響を受けたことや施工から50年程度経過していることから、経年変化によりコンクリートの剥離が生じたと考えられる。天端被覆工に関しても同様の原因により止壁が損傷し、そこから裏込め材の吸出しが生じたものと考えられる。 |

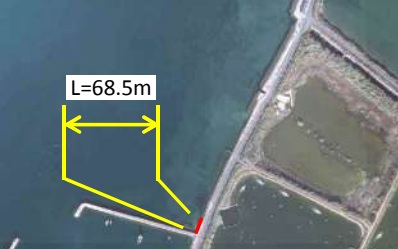
| 施設情報 | ≪断面図≫※対策後の断面<br> | ≪全体平面図≫<br> | 建設時期 | 施設種類 | 構造形式 | 前面状況 |
| | | | 昭和48年 | 護岸 | 傾斜型 | 根固工 |

| | 部材 | 変状ランク | 変状現象 | 計測寸法 | 表法被覆工下部や天端被覆工にひび割れや剥離が発生した。表法被覆工下部の変状原因は、波や潮位の直接的な影響を受けやすい位置であるため、経年劣化によるひび割れにより剥離が生じたと考えられ、天端被覆工の変状原因は、漏水や吸出しが起因すると推測される。 |

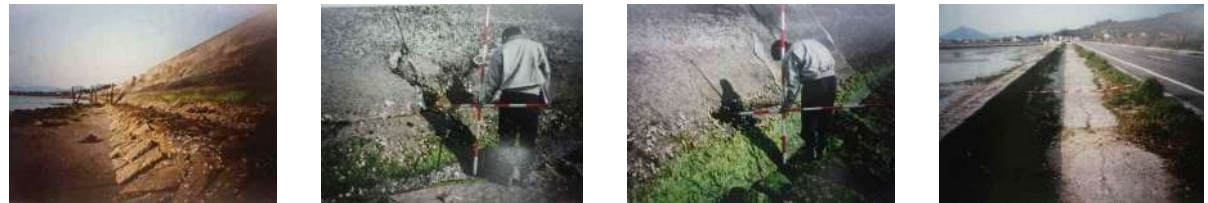
| | ≪全景≫      ≪表法被覆工≫      ≪天端被覆工≫<br> | | | | |
