## 参 考 資 料

- 参考資料－ 1 海岸管理者による砂浜の維持管理の事例
- 参考資料－ 2 点検に関する技術の例
- 参考資料－ 3 推移確率推定図及び劣化予測線の検討について
- 参考資料－ 4 変状事例集
- 参考資料－ 5 海岸保全施設の適切な修繕等のあり方について
- 参考資料－ 6 離岸堤等の修繕方法の例

## 点検に関する技術の例

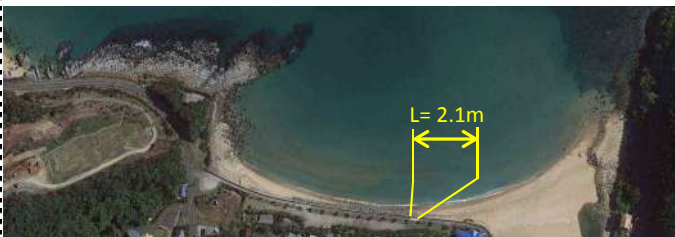
| 施設情報 | ≪断面図≫※対策後の断面<br> | ≪全体平面図≫<br> | 建設時期 | 施設種類 | 構造形式 | 前面状況 |
| | | | 昭和41年 | 護岸 | 傾斜型 | 消波工 |

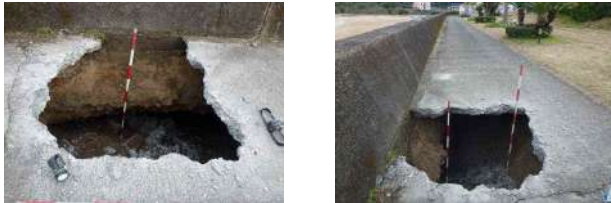
| | 天端被覆工 | a | 沈下・陥没 | 直径(L)9m、短径(S)2m | |
| | ≪天端被覆工≫<br> | | | | 砂浜幅が狭くなっている箇所であり、傾斜護岸の下部の砂の吸い出しにより、空洞化が発生したものと思われる。なお、護岸下部付近の詳細な状況(ひび割れ等)は、不明である。 |

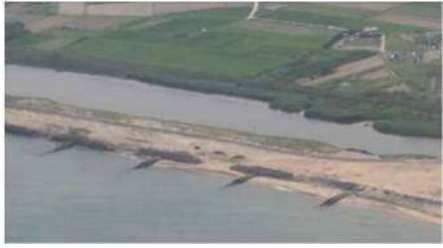
| 施設情報 | 《断面図》※対策後の断面 | 《全体平面図》 | 建設時期 | 施設種類 | 構造形式 | 前面状況 |
| | | | 昭和56年 | 護岸 | 傾斜型 | 消波工 |

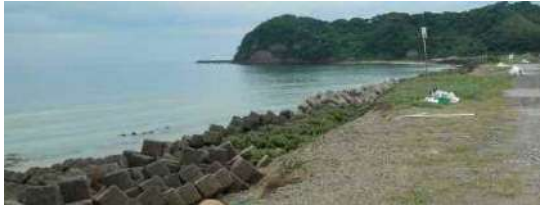
| | 《対策前》<br>冬季風浪の繰り返し作用及び被災原因となった風浪により、消波ブロック沈下が生じ、護岸工に波浪外力が作用し侵食を受けた。 | 《対策後》<br> | |

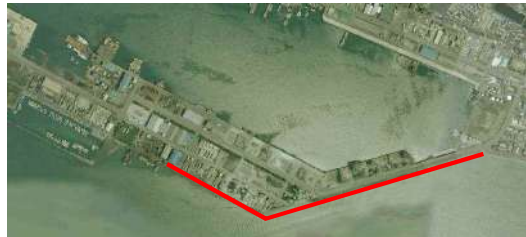
| 施設情報 | ≪断面図≫※太線・ハッチング範囲は対策箇所<br> | ≪全体平面図≫<br> | | | |
| | | 昭和39年 | 護岸 | 傾斜型 | 消波工 |

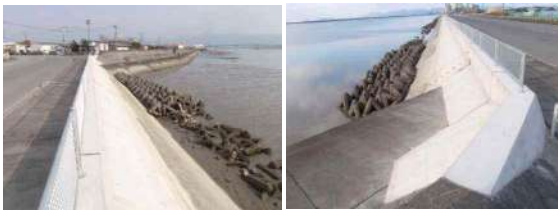
| 対策工法 | ≪対策前≫<br>表面被覆工、<br>表面コンクリートの剥離 | ≪対策後≫<br> |

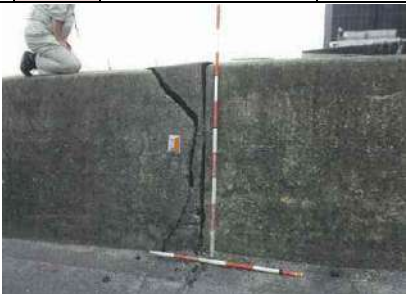
≪波返工≫

| | 波返工 | a | ひび割れ | 長さ(L)1.5m、最大ひび割れ幅(B)0.05m | |

当該海岸保全施設は、築造後35年が経過しており、周辺部の沈下及び老朽化に起因するひび割れが見られた。

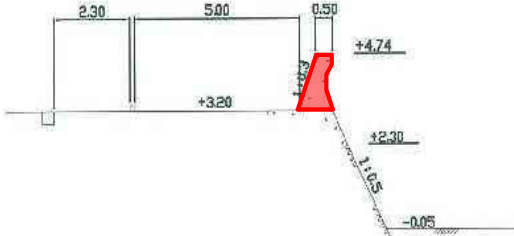
| 工法の概要 | ひび割れが拡大したため、変状箇所を取り壊し、欠損部の補修を行った。 | |
| 対策工法 | <div>≪対策前≫<br/>波返工に長さ1.5m、幅約5cmのひび割れが見られる。<br/></div> <div>≪対策後≫<br/></div> <div>≪対策断面図ほか≫<br/><br/>※対策は、欠損箇所のみ</div> | |

| 変状連鎖パターン | 7 | 波返工にひび割れが生じており、環境作用・材料的要因によると考えられる。 |

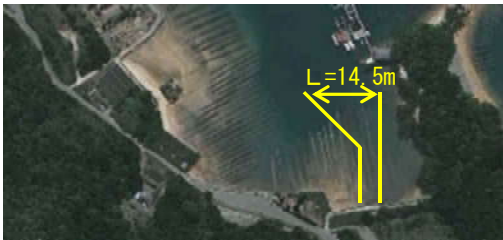
| 施設情報 | ≪断面図≫<br> | ≪全体平面図≫<br> | 建設時期 | 施設種類 | 構造形式 | 前面状況 |
| | | | 昭和46年 | 護岸 | 直立型 | 砂浜 |

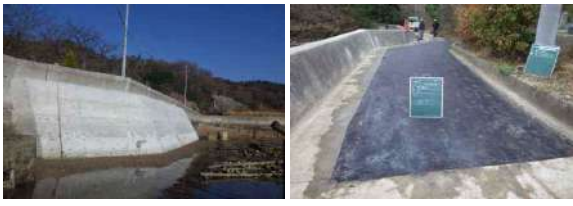
| | ≪対策前≫ | 老朽化及び長年の波浪により護岸コンクリートの劣化が進み、基礎下部からの吸出しによるものと思われる背面の空洞化により、護岸に亀裂が生じ海側に傾いている。またこのことにより天端被覆が沈下している。 | |
| | ≪対策後≫ | | |

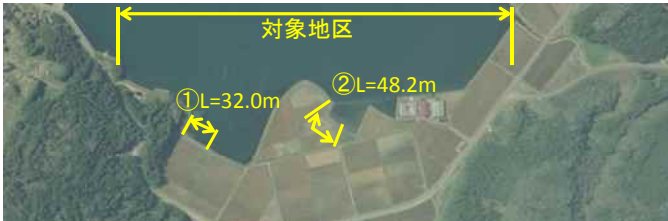
| 施設情報 | ≪断面図≫<br> | ≪全体平面図≫<br> | 建設時期 | 施設種類 | 構造形式 | 前面状況 |
| | | | 昭和49年 | 護岸 | 直立型 | 無し |

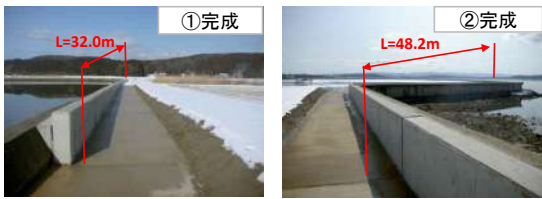
| | ≪対策前≫<br>波返工及び天端被覆工における沈下・陥没や、表面被覆工にひび割れが見られる。<br> | ≪対策後≫<br> |

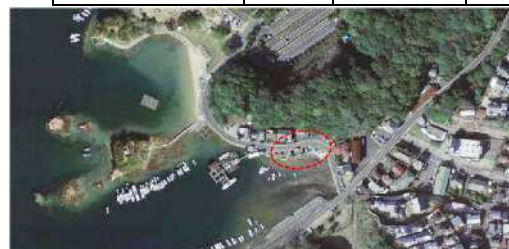
| 施設情報 | ≪断面図≫※対策後の断面<br> | ≪全体平面図≫<br> | 建設時期 | 施設種類 | 構造形式 | 前面状況 |
| | | | 不明 | 護岸 | 直立型 | 砂浜 |

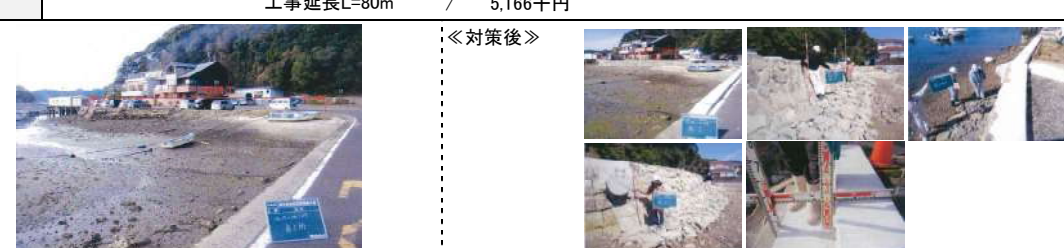
| | ≪対策前≫<br>本體工の一部全壊。<br>排水工、本體工の破損等。 | ≪対策後≫<br> |

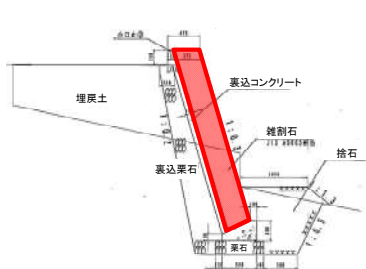
| | 工法の概要 | 損傷の著しい箇所の石積みを再設置。 |
| | ≪対策断面図ほか≫<br> | |

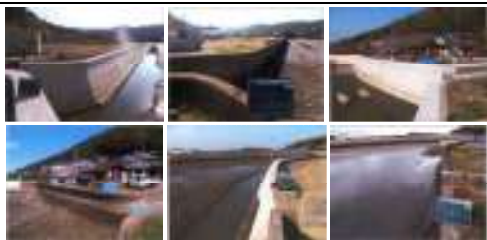
| | 《対策前》<br>打ち継ぎ部からの漏水・錆汁、コンクリートの劣化・ひび割れ、鉄筋の露出、目地の開き | | 《対策後》<br> |

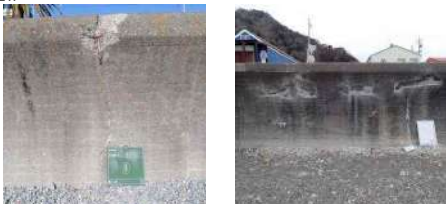
| | 波返工 | a | ひび割れ | 長さ(L)3m、最大ひび割れ幅(B)0.003m | 当該海岸保全施設は、整備年度が昭和38年と年数が経っており、度重なる台風などで、直接波が作用している | | | | |
| | | a | 剥離・損傷 | 直径(L)0.7m、短径(S)0.15m | | | | | |
| 《波返工》 | | | | | | | | | |

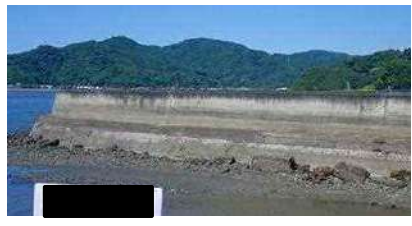
| | ≪対策前≫<br>表法覆工のコンクリートが経年劣化により破損、剥落、欠損している。 | | ≪対策後≫<br> |

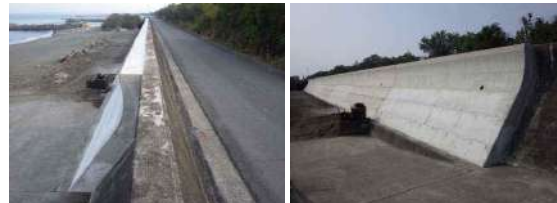
| | ≪対策前≫<br>胸壁(波返工)部は全区間において、ひび割れ幅はそれほど広くないものの(概ね5mm以下)、ほぼ一定の間隔で前面から背面に渡って連続した貫通クラックが確認された。 | ≪対策後≫<br> |

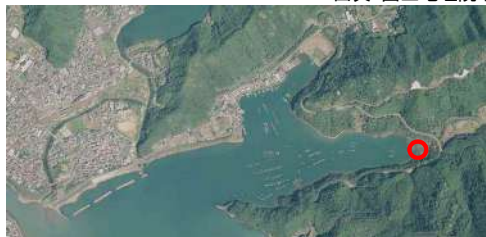
| 施設情報 | ≪断面図≫<br> | ≪全体平面図≫<br> | 建設時期 | 施設種類 | 構造形式 | 前面状況 |
| | | | 昭和40年 | 堤防 | 直立型 | 無し |

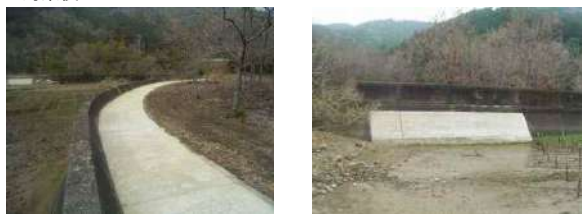
| | ≪対策前≫<br>表法被覆工については、目視により、表面だけでなく部材の深部まで剥離・損傷が及んでいることを確認した。天端被覆工については、地下レーダ調査により、天端被覆工直下に空洞が確認された。 | | ≪対策後≫<br> |

| | 工法の選定理由 | 表法被覆工の剥離・損傷に伴い、堤体土砂が吸出され、空洞化に伴い、天端被覆工が沈下していることから、表法被覆工に張りコンクリートの施工及び天端被覆工の復旧を行った。 | |

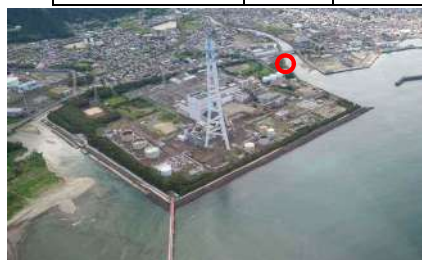
| 施設情報 | ≪断面図≫<br> | ≪全体平面図≫<br> | | | |
| | | 昭和37年 | 堤防 | 直立型 | 無し |

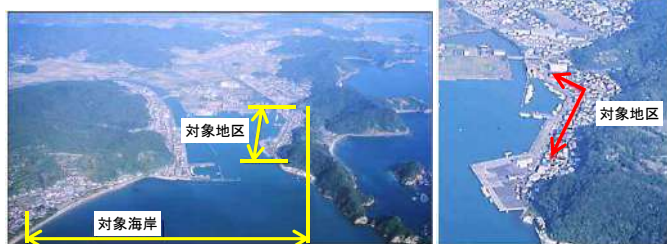
| 施設情報 | ≪断面図≫ | | ≪全体平面図≫ | | 建設時期 | 施設種類 | 構造形式 | 前面状況 |
| | | | | | 昭和46年～昭和53年 | 胸壁 | 重力式L型・逆T型 | 棧橋 |

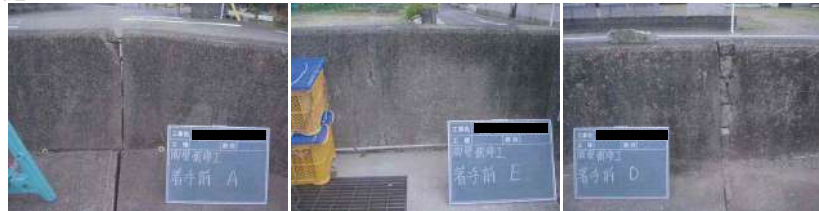
| | 部材 | 変状ランク | 変状現象 | 計測寸法 | 胸壁下部の擁壁の目地及びブロック積み護岸の隙間から吸出を受け、胸壁が沈下し、目地開き等が生じ、施設に変状が発生したと考えられる。 | | | |
| | 波返工 | b | ひび割れ | 長さ(L)0.85m、最大ひび割れ幅(B)0.004m | | | | |
| | b | 剥離・損傷 | 直径(L)0.85m、短径(S)0.1m | | | | | |

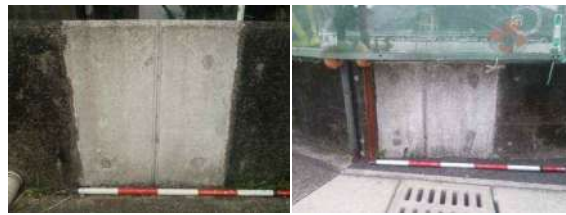
| | 目地の開き<br>コンクリート剥離、クラック | | | | | | | |

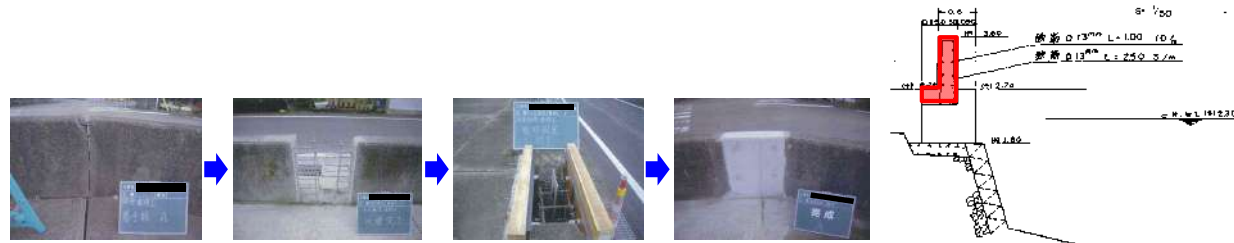
| ・波返工の変状箇所に対する修繕は、防護機能の回復の観点から有効な工法。<br>・この事例では、止水版及び誘発目地の構造とし、経年劣化によるクラック等の対応をはかっている。 | | | | | | | | |

| | 工法の選定理由 | モルタル注入及び小断面修復に比べ、既存施設との一体化の向上がはかれること、及び経年劣化によるクラックに対応できること。 | | | | | | |

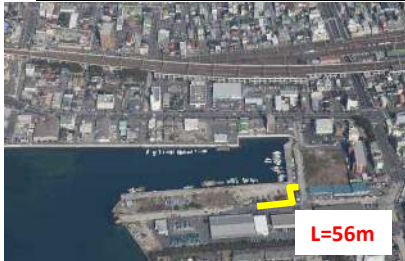
| 施設情報 | 《断面図》 | | 《全体平面図》 | | 建設時期 | 施設種類 | 構造形式 | 前面状況 |
| | | | | | 不明 | 胸壁 | 重力式単塊型 | 無し |

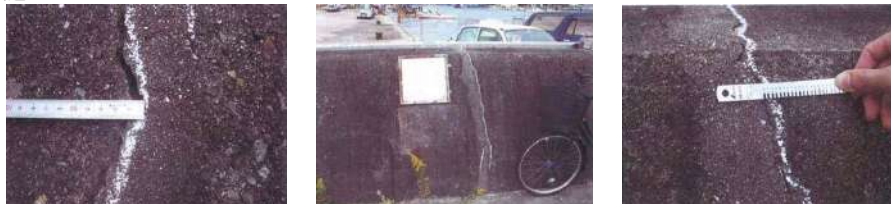
| | 波返工 | a | 防護高さの不足 | 標高(D.L.)5.62m | 施工由来の温度ひび割れに加え、前面の物揚場周辺の地盤沈下により変状が促進された。 | | | |
| | | a | ひび割れ | 最大ひび割れ幅(B)0.002m | | | | |

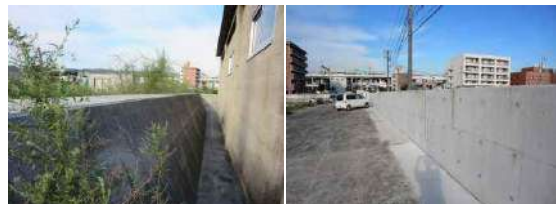
| | 《対策前》 | | | | 《対策後》 | | | |
| | 胸壁全般にかけて、ひび割れが多数みられ、貫通ひび割れも発生している。 | | | | | | | |

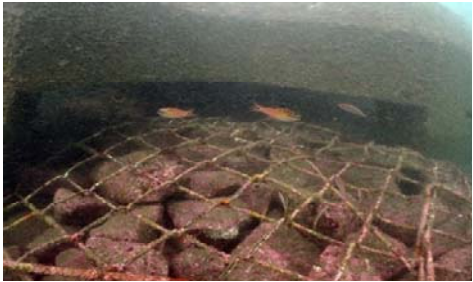
| 位置 | 工法 | 対応する変状 | 概要 | イメージ |
|---|---|---|---|---|
| | 高耐久性<br>築堤マット | ・移動、沈下、散乱 | 亜鉛-アルミ合金めっき鋼線にポリエチレンアイオノマー樹脂を接着被覆した線材で製造される錆びない築堤マット。<br>潜堤・藻場造成等の単独使用に加えて消波ブロックとの併用など多種の用途に使用されている。 | |

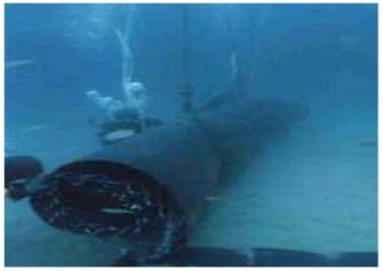
| 位置 | 工法 | 対応する変状 | 概要 | イメージ |
|---|---|---|---|---|
| | 合成樹脂<br>マット | ・洗掘 | 各種水中構造物の洗掘防止、根固め、及び不等沈下を防止し、構造物の安定を図る。アンカーの重量効果でマット先端部分を埋没させることにより、構造物の安定を図る。<br>材料は軟質ポリ塩化ビニール樹脂、表面に耐腐食性金網を設置することもある。 | |
