ドローン河川巡視・点検の実証試験・実用化試験の内容

- (1) 既往成果による知見の整理
- (2) 既往成果を踏まえた河川巡視(R8～)
- (3) ドローン巡視・点検 実証試験・実用化試験の内容
- (4) ドローン巡視・点検 実証試験・実用化試験のスケジュール(案)
- (5) ドローン巡視・点検 実証試験の対象河川

令和6年11月14日

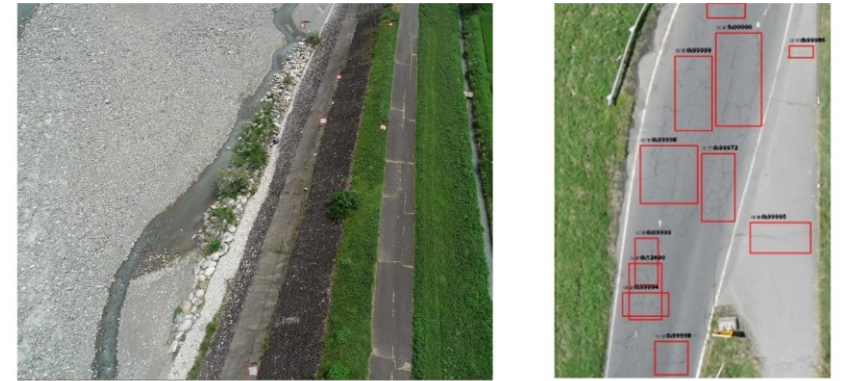
ドローン撮影画像(単写真)へのAI適用による異常抽出(人工物、人為的な裸地等)

ゴミの自動抽出

堤防天端亀裂の自動抽出
出典)令和2年度河川巡視技術検証業務その1

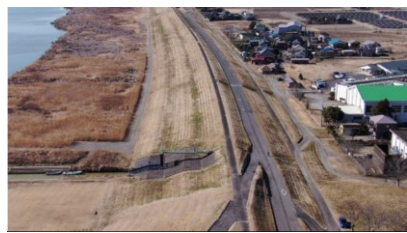
表 対地高度の比較(カメラ角度15度) ※一部抜粋

- 記録された動画から、高度60mでは対象物が小さく写り、法尻に設置した対象物は視認し判断することが難しく、40～50m程度の対地高度が適切であると判断される。

高度	動画全体	拡大	
60m

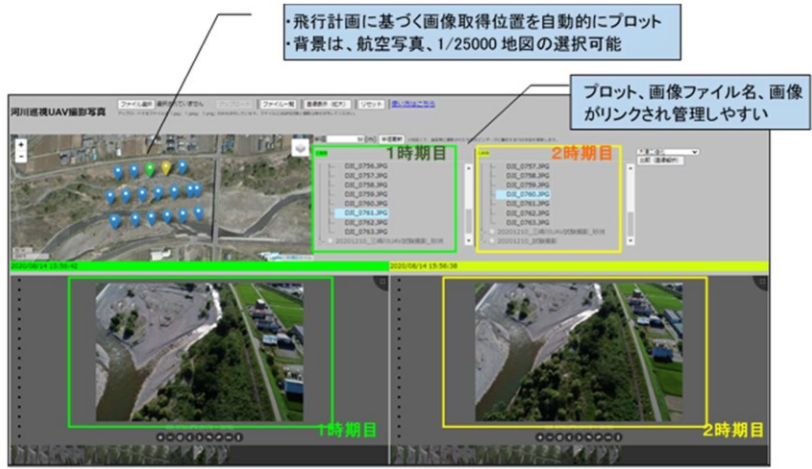
図1 二時期の写真閲覧のイメージ

・ 約40kmをレベル3.5飛行により一連動画等で撮影し、二時期比較やAIの物体検出で異常を確認する。

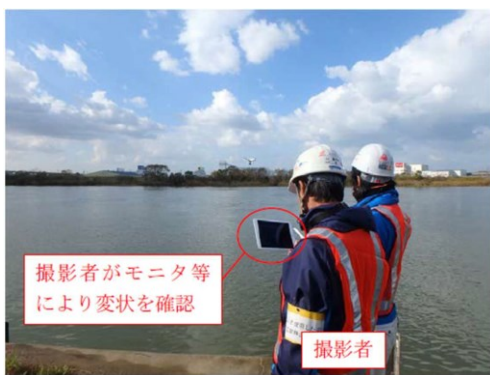
図3 現地における変状の確認方法

・ 概略異常判定の結果より、必要に応じて、レベル1(目視内での操縦飛行) or 2 (目視内での自律飛行)で詳細調査を実施する。

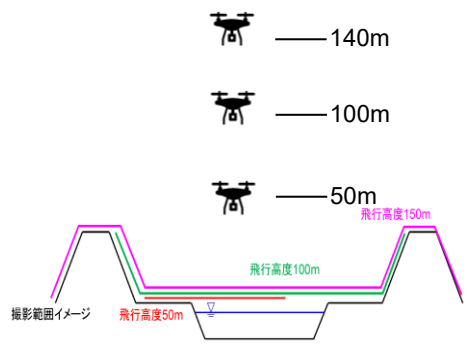
【対地高度】

- 離発着箇所から高度50m、100m、140m程度の3ケース設定。
- 対地高度150m以上になると別途申請が必要。

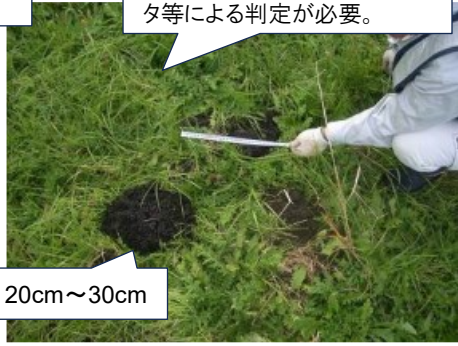
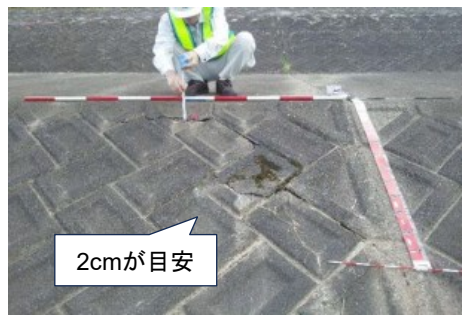
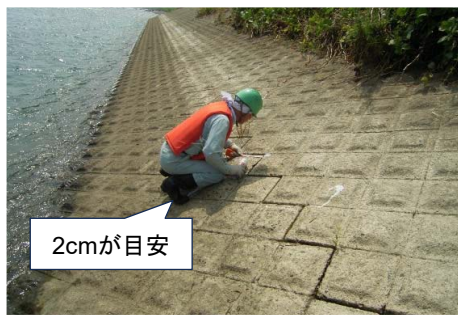
沈下量を把握する必要があるため、点群データ等による判定が必要。

穴の規模(深さ等)を把握する必要があるため、点群データ等による判定が必要。

点密度200点/m² 構造物の形状が把握できる点群密度
