# 下水道管路の全国特別重点調査(優先実施箇所) の結果について(8月時点)

## 【参考】~下水道管路の全国特別重点調査~ (概要)

# 下水道管路の全国特別重点調査(優先実施箇所)の結果(8月時点)①

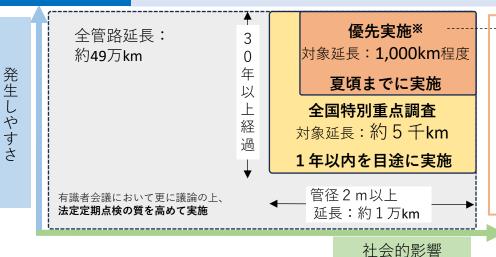
## 1. 調査対象: 調査に際し、社会的影響が大きく、大規模陥没が発生しやすい管路から、優先度をつけて実施

·※「優先実施」は、

①埼玉県八潮市の道路陥没現場と類似の条件の箇所

(立坑接続部付近の曲線部等で地下水位が高い砂質系または緩いシルト質系地盤)

- ②<u>構造的に腐食しやすい</u>箇所または過去の調査で<u>腐食が確認され未対策</u> の箇所
- ③**緊急輸送道路**で下水道起因の**陥没履歴**がある箇所
- ④沈砂池の**堆積土砂が顕著に増加**した処理場・ポンプ場につながる管路

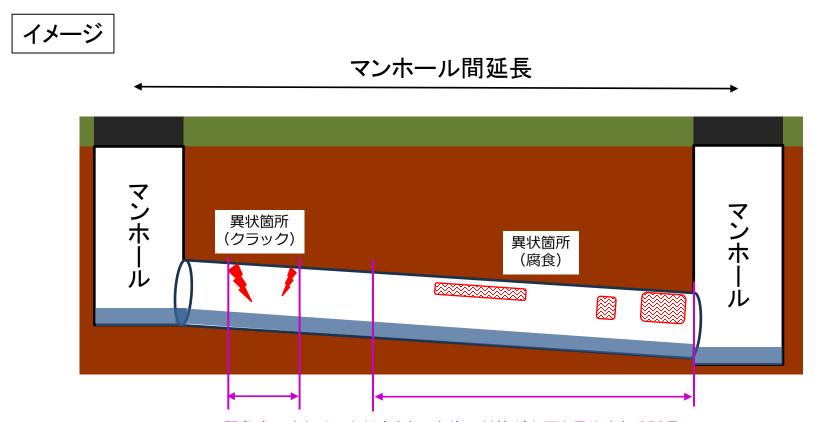
## 【参考】目視調査における「マンホール間延長」と「要対策延長」の関係

- ○「マンホール間延長」は、緊急度 I または II と判定されたマンホール間の延長。
- 〇「要対策延長」は、緊急度 I または II と判定されたマンホール間において、 今後の対策が必要と見込まれる延長の推計値。

※ 緊急度はマンホール間毎に判定している

緊急度ⅠまたはⅡと判定され、今後の対策が必要と見込まれる延長

- ※2応急措置を実施した上で5年以内の対策が必要と見込まれる推計延長
- ※3路面や管路内からの空洞調査、簡易な貫入試験など
- ※4貫入試験などにより空洞があることが確定した箇所数
- ※5マンホール間延長と要対策延長の関係は参考資料を参照
