# 全国特別重点調査を踏まえた 「調査難所の克服」に係る技術開発の方向性(案)

# 調査難所のイメージ

# 調査難所の特性に応じた解決策の方向性(案)

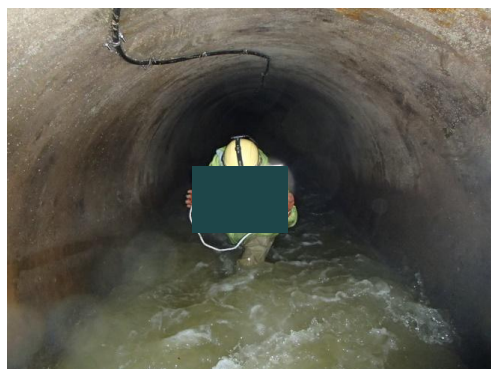
水流が速い

総延長 = 6,357m

| 調査難所である理由 | | スパン数 | 延長(m) | 排除区分別延長内訳 | | | |
|---|---|---|---|---|---|---|---|
| 水流 | 水流が速い | 5 | 6,357 | 1,280 | 5,078 | 0 | 6,357 |

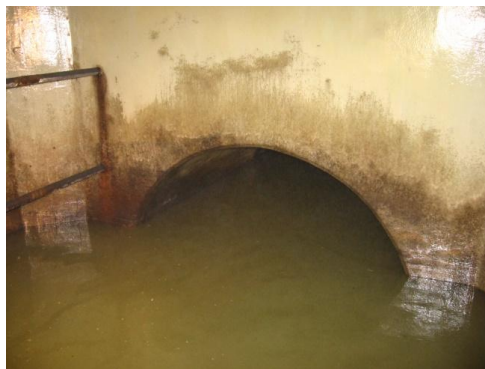
水位が高い

総延長 = 2,485m

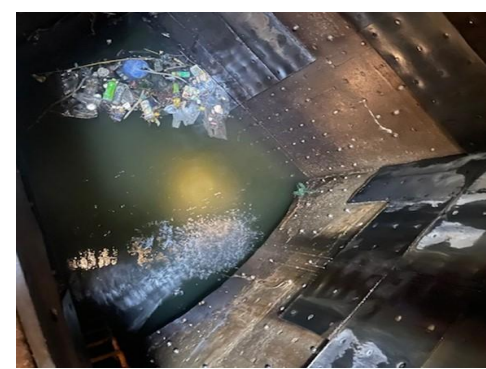
満水

総延長 = 10,124m

※写真（水流、水位）は、全国特別重点調査ではなく、過年度B-DASH予備調査において撮影

| 調査難所である理由 | | スパン数 | 延長(m) | 排除区分別延長内訳 | | | |
|---|---|---|---|---|---|---|---|
| 水位 | 満水（人孔部まで完全水没） | 30 | 10,124 | 1,450 | 6,184 | 2,490 | 10,124 |

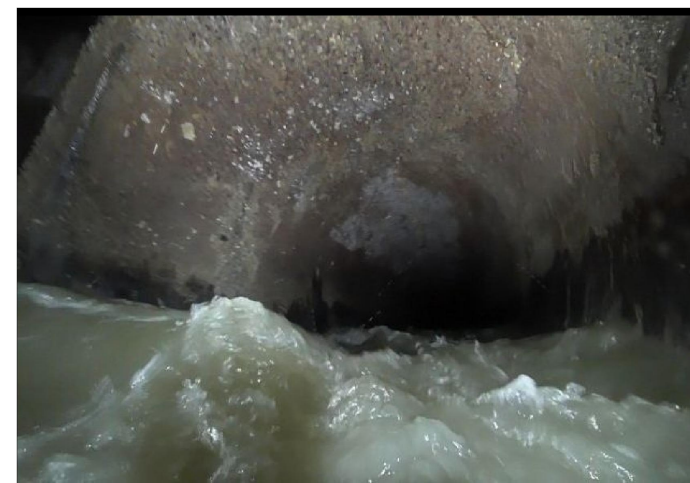
浮流式TVカメラ調査による写真  
(全国特別重点調査)

今回の確認においては、流量が多く自走式テレビカメラや潜行目視による点検が困難な箇所において多く採用された
