トンネル定期点検における
本体工（覆工）の状態把握の留意点
(参考資料)

令和2年 月
国土交通省 道路局 国道・技術課

1. 適用範囲

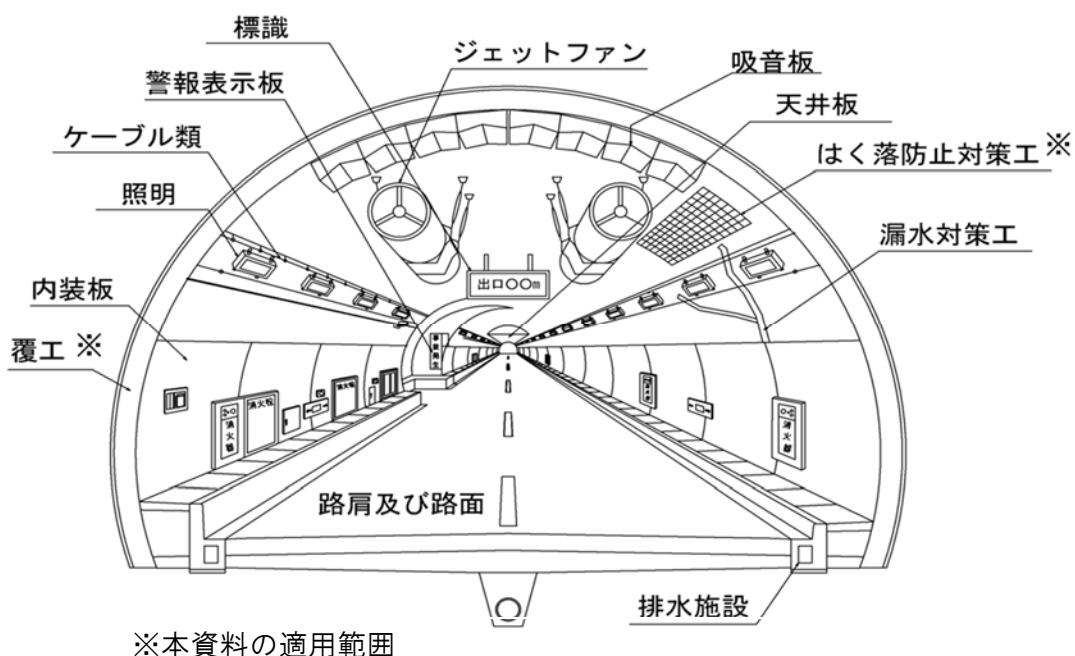
図-1 標準的な点検対象箇所（トンネル内）

覆工には、アーチ部、側壁部、目地部が含まれる。なお、本資料においては、はく落防止対策工等の覆工面への補修箇所も適用範囲とする。

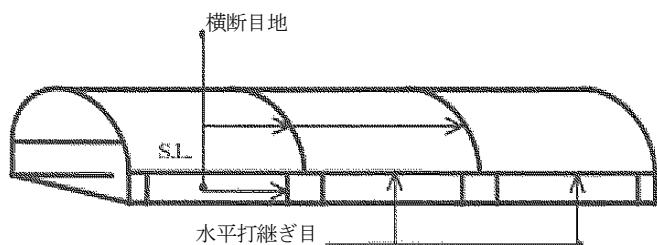
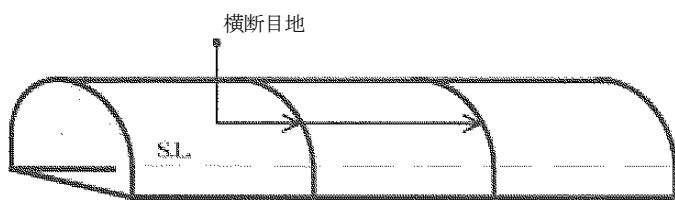
付図-1.1.1 目地、打継ぎ目の位置

付図-1.1.1 に矢板工法と山岳トンネル工法の目地、打継ぎ目の位置を示す。

(a)矢板工法（覆工打込み方法：逆巻き）の例

(b)山岳トンネル工法（覆工打込み方法：全断面）の例

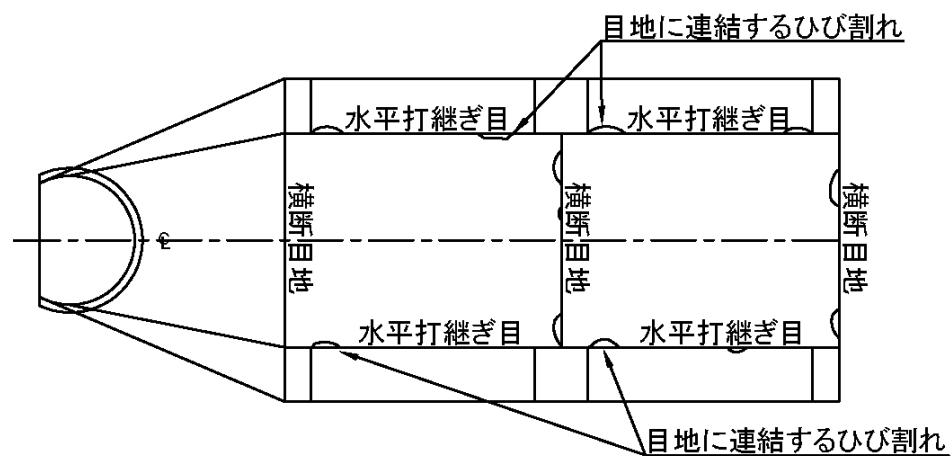
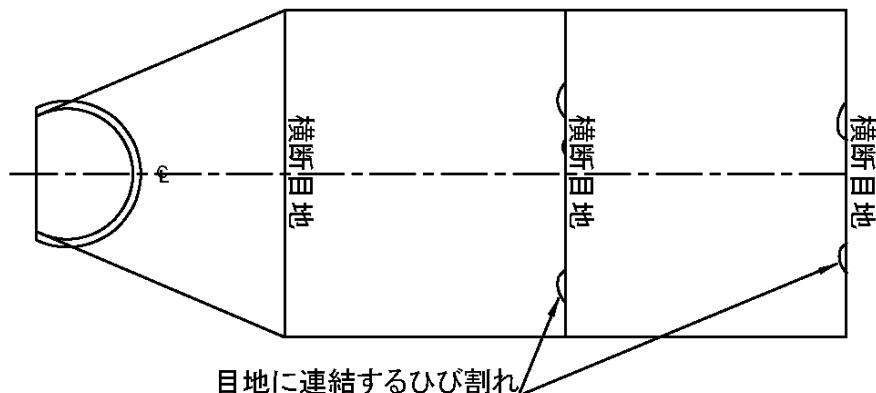
付図-1.1.2 覆工の目地及び打継ぎ目とその付近に発生する変状の例

① 覆工の目地および打継ぎ目は、コンクリート面が分離された部分であり、周辺にひび割れが発生した場合、目地および打継ぎ目とつながりコンクリートがブロック化しやすい。また、覆工の横断目地付近に温度伸縮等により応力が集中し、ひび割れ、うき・はく離が発生することがある。

(a) 矢板工法（覆工打込み方法：逆巻き）の例

(b) 山岳トンネル工法（覆工打込み方法：全断面）の例

付図-1.1.2 に覆工の目地及び打継ぎ目とその付近に発生する変状の例、付写真-1.1.1 に横断目地の天端付近に発生した半月状のひびわれの例を示す。

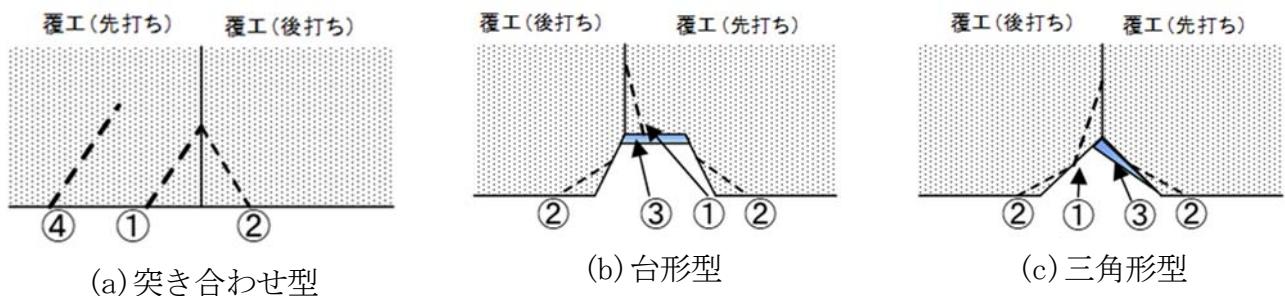
付図-1.1.3 横断目地周辺に発生する変状の概念図

② 覆工の横断目地付近に温度伸縮等により応力が集中し、ひび割れ、うき・はく離が発生することがある。また、覆工の型枠据付・解体時の衝撃や過度の押し上げ等により、目地および打継ぎ目付近にひび割れが発生することがある。

タイプ①：覆工（後打ち）コンクリートに付着して覆工（先打ち）コンクリートが固化する際に発生
 タイプ②：隅角部の角かけ
 タイプ③：覆工（後打ち）コンクリートのモルタル分が流出し付着
 タイプ④：覆工（後打ち）の型枠の接触または過度な押上げにより突き合わせ型横断目地で発生

付図-1.1.3 に横断目地周辺に発生する変状の概念図、付写真-1.1.2 に横断目地付近に発生した変状の例を示す。

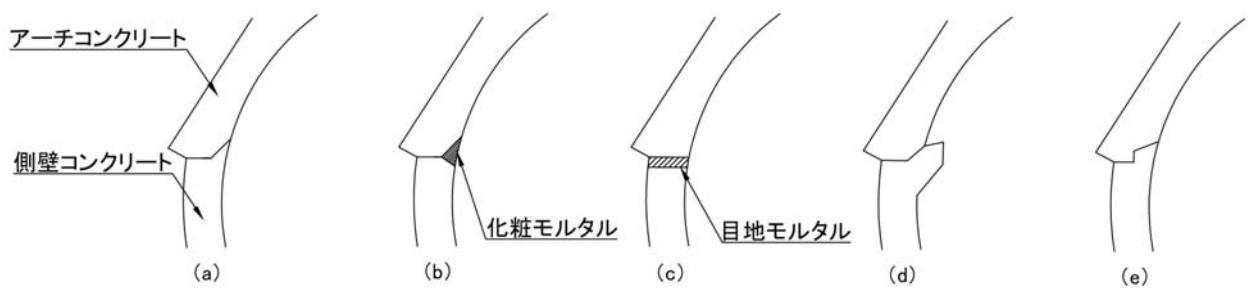
付図-1.1.4 逆巻き工法の水平打継ぎ目の種類

③ 覆工が逆巻き工法で施工された矢板工法のトンネル※は、水平打継ぎ目に化粧モルタルを施工することがあり、化粧モルタルや事後の補修モルタルがはく落することがある。また、施工の不具合等で段差等が生じた箇所を化粧モルタルで補修することもある。

付図-1.1.4 に逆巻き工法の水平打継ぎ目の種類、付写真-1.1.3 に逆巻き工法の水平打継ぎ目と化粧モルタル、目地モルタルのうき・はく離の例を示す。

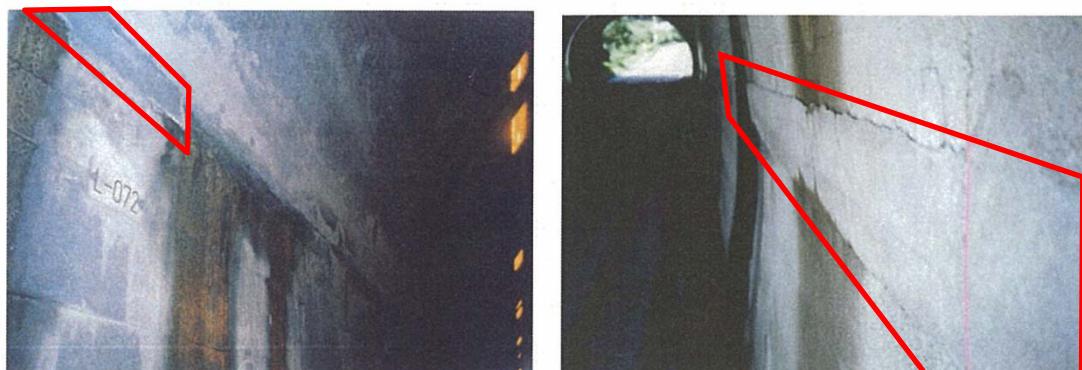
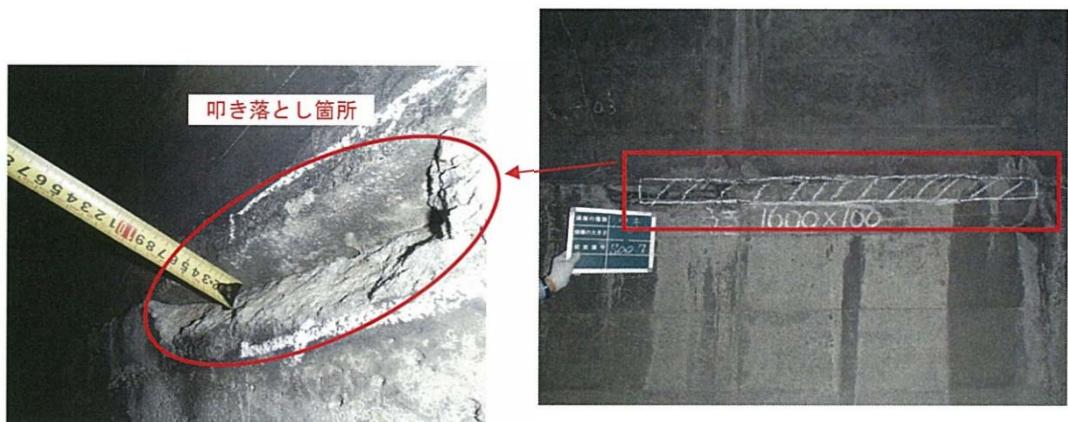
付写真-1.1.3 逆巻き工法の水平打継ぎ目と化粧モルタル、目地モルタルのうき・はく離の例

(a)化粧モルタルの例

(b)目地モルタルの例

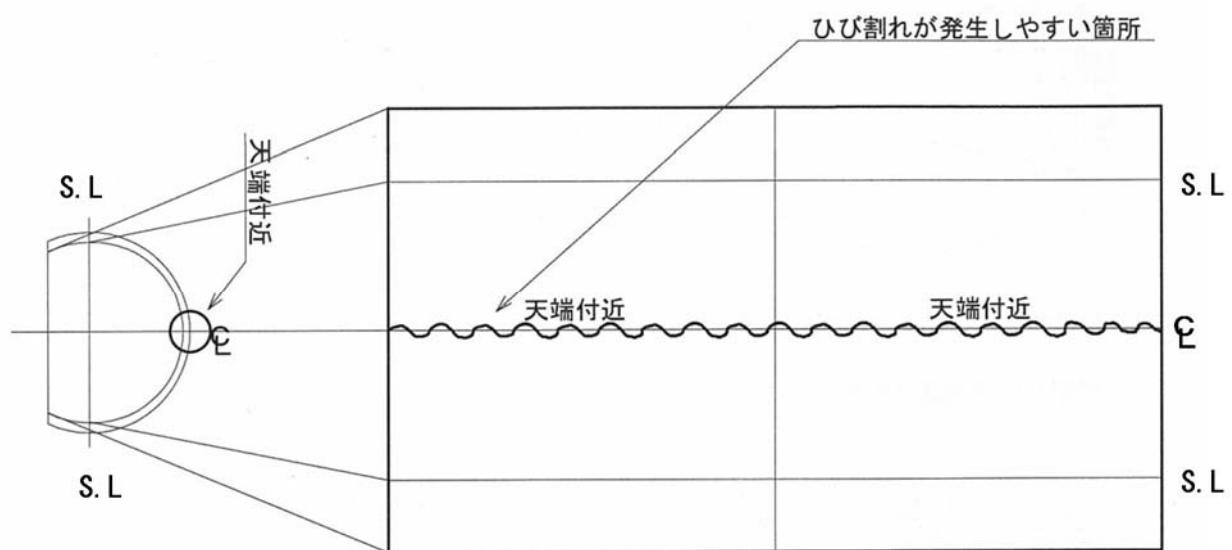
付図-1.2 覆工の天端とその付近に発生する変状の例

覆工コンクリートを横断的に一つのブロックとしてとらえると、天端付近はブロックの中間点にあたり、乾燥収縮及び温度伸縮によるひび割れが生じやすい。付図-1.2 に覆工の天端とその付近に発生する変状の例、付写真-1.2 に覆工の天端付近に発生した縦断方向のひび割れの例を示す。

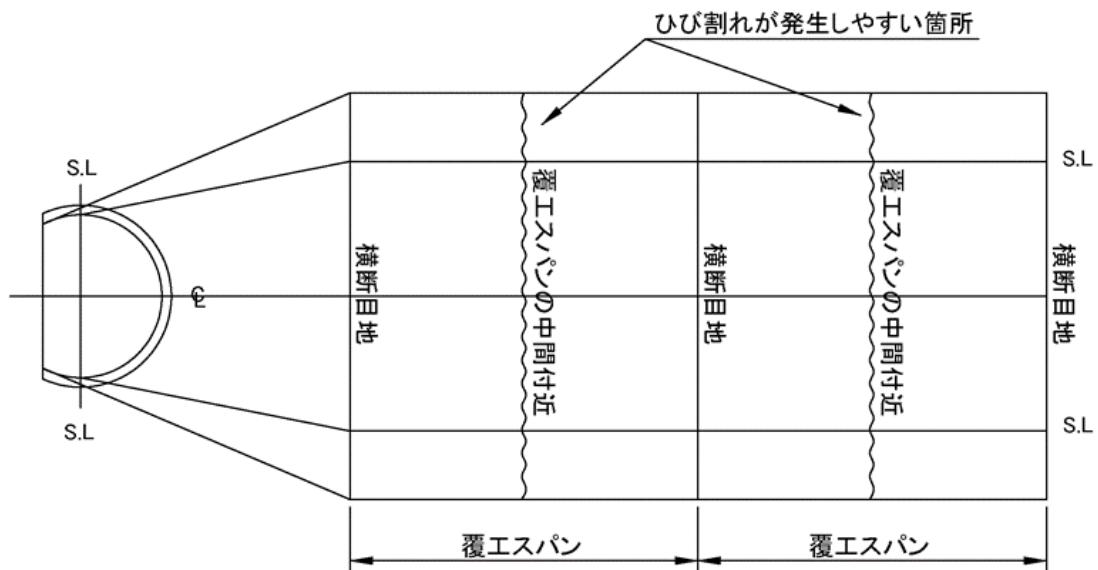
付図-1.3 覆工スパンの中間付近に発生する変状の例

覆工スパンの中間付近は、乾燥収縮及び温度伸縮によるひび割れが発生しやすい。

付図-1.3 に覆工の中間付近に発生する変状の例、付写真-1.2 に覆工スパンの中間付近に発生したひび割れの例を示す。

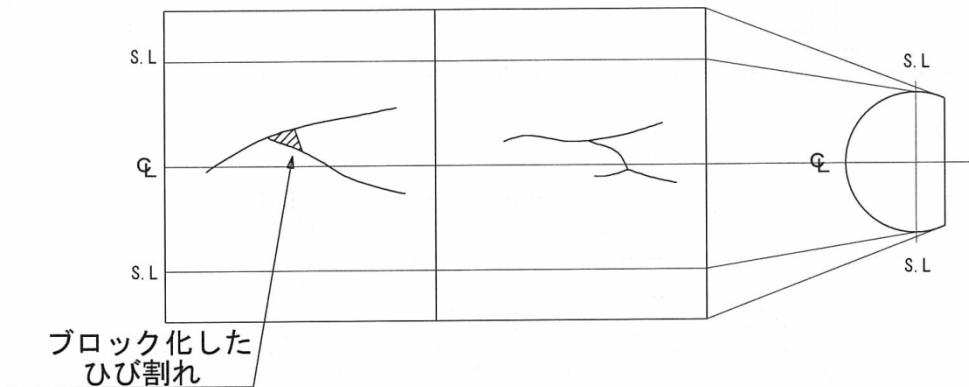
付図-1.4.1 複数のひび割れでブロック化した覆工コンクリートの例

ひび割れの周辺に複数のひび割れがあり、ブロック化してうき・はく離が認められる場合がある。

付図-1.4.1 に複数のひび割れでブロック化した覆工コンクリートの例、付図-1.4.2 に覆工コンクリートの亀甲状のひび割れによる細片化の例、付写真-1.4.1 に複数のひび割れで覆工コンクリートがブロック化している例を示す。

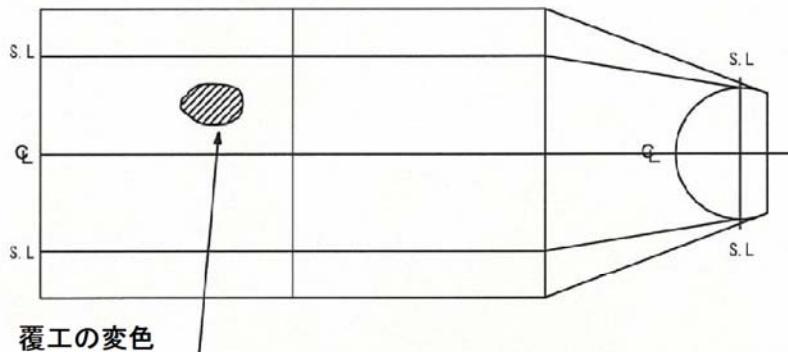
付図-1.4.3 覆工コンクリートの変色位置の例

覆工表面が変色している場合は、観察するとひび割れがあり、そこから遊離石灰や鏽汁等が出ている場合が多い。その周辺を打音検査するとうき・はく離が認められる場合がある。

付図-1.4.3 に覆工コンクリートの変色位置の例、付写真-1.4.2 に覆工コンクリートが変色している例を示す。

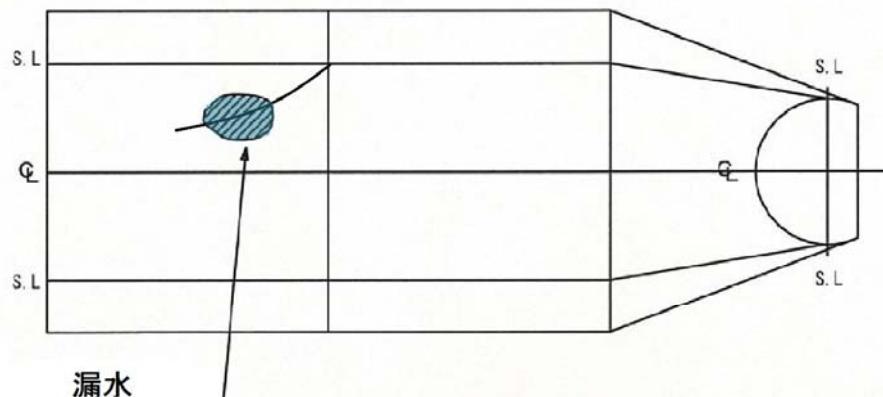
付図-1.4.4 ひび割れからの漏水位置の例

覆工表面等に漏水箇所や漏水の跡がある場合は、ひび割れや施工不良（豆板等）があり、そこから水が流れ出している場合が多い。その付近のコンクリートに、うき・はく離が発生しているおそれがある。

付図-1.4.4 にひび割れからの漏水位置の例、付写真-1.4.3 に漏水（噴出）している例を示す。

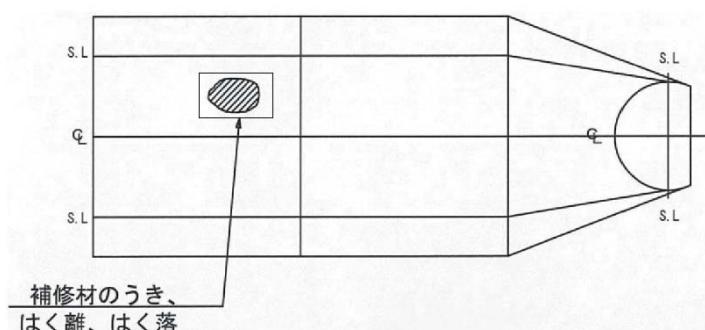
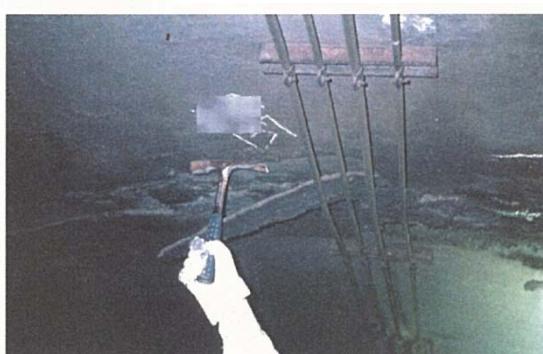
付写真-1.4.4 補修モルタルが劣化してはく離している例

覆工の補修は、覆工コンクリートと別の材料であるモルタル、鋼材、繊維シート、その他を塗布、貼り付け又はボルト固定により補修した場合が多く、容易に判別できる。これらの補修箇所は補修材自体、または、接着剤が劣化若しくはボルトが緩み不安定な状態になっていたり、変状が進行して周囲にうき・はく離が生じている場合がある。

付図-1.4.5 に補修材のうき・はく離、はく落の変状の例、付写真-1.4.4 に補修モルタルが劣化してはく離している例、付写真-1.4.5 に導水樋の止め金具が脱落した例、付写真-1.4.6 に繊維シートの接着の例を示す。

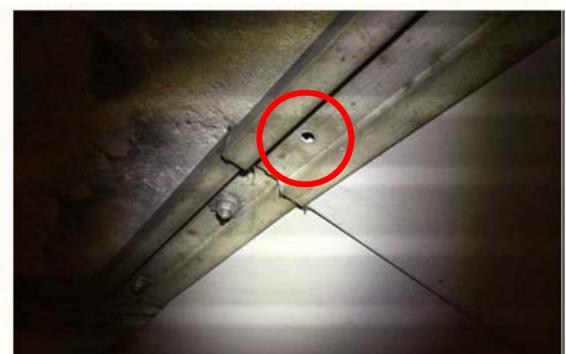
付写真-1.4.5 導水樋の止め金具が脱落した例

なお、補修材等の変状については、補修等の目的に基づき変状種類及び変状区分を定める。たとえば、漏水対策として導水樋を設置している場合、導水樋の止め金具の緩みなどの変状についても変状区分を漏水とする。

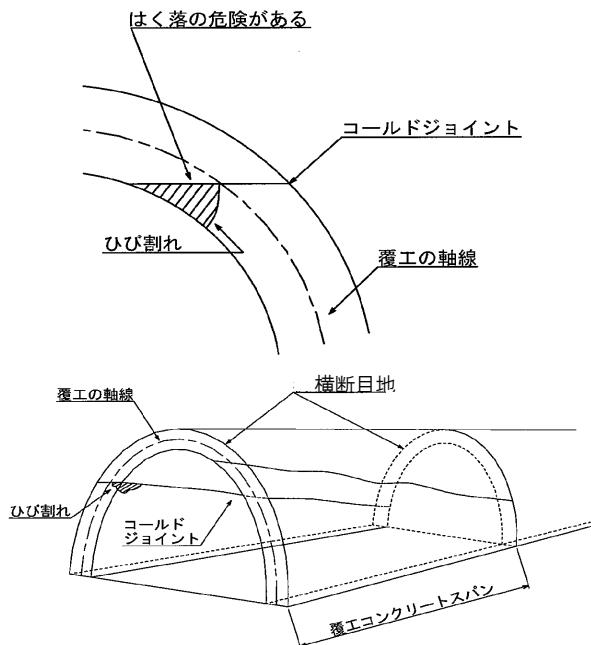
付図-1.4.6 コールドジョイント付近に発生するひび割れの例

コールドジョイントは施工の不具合でできた継ぎ目である。コールドジョイントの付近にひび割れが発生しやすいので、コンクリートがブロック化することがある。特に付図-1.4.6に示すようなコールドジョイントが覆工の軸線と斜交する場合は、薄くなつた覆工コンクリート表面にひび割れが発生し、はく落しやすい。また、せん断に対する抵抗力が低下する原因となる。

付図-1.4.6にコールドジョイント付近に発生するひび割れの例、付写真-1.4.4にコールドジョイント付近に発生したひび割れの例を示す。

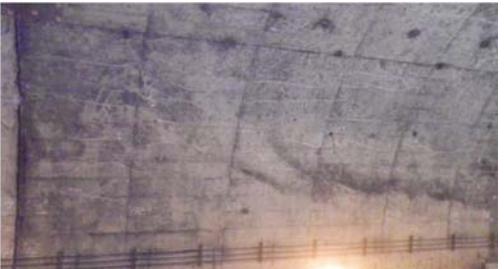
ひび割れがあり、その進行が認められないが、将来的に構造物の機能が低下する可能性があるため、監視を必要とする状態
	II a

付表-2.4 圧ざ、外力によるひび割れに対する対策区分別変状例

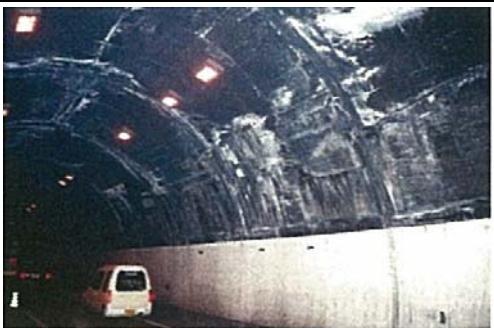
ひび割れがあり、その進行が認められ、将来的に構造物の機能が低下する可能性があるため、重点的な監視を行い、予防保全の観点から計画的に対策を必要とする状態
III

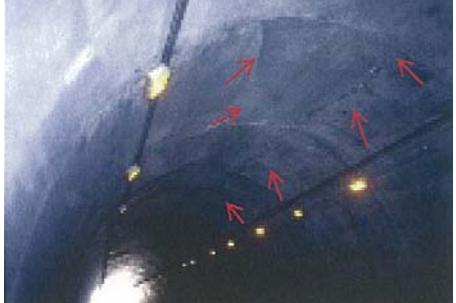
ひび割れが密集している、またはせん断ひび割れ等があり、構造物の機能が低下しているため、早期に措置を講じる必要がある状態
IV

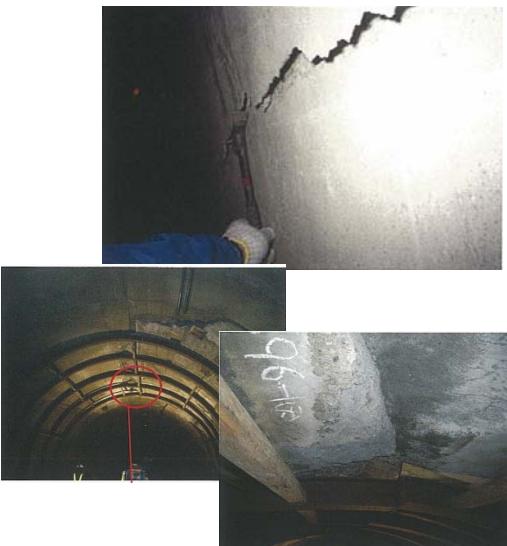
ひび割れが大きく密集している、またはせん断ひび割れ等があり、構造物の機能が著しく低下している、または圧ざがあり、緊急に対策を講じる必要がある状態
備考	ひび割れについては将来的な進行を考慮の上、判定することが考えられる。

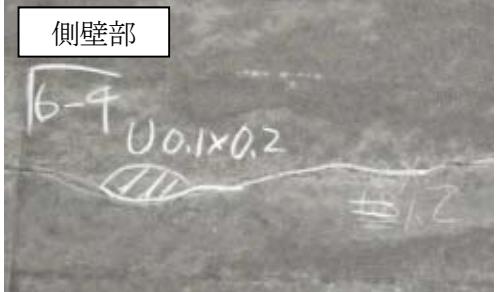
<p>側壁部 6-4 U 0.1x0.2 ±1.2</p>	ひび割れ等により覆工コンクリート等のうき・はく離の兆候があり、将来的に落下する可能性があるため、監視を必要とする状態
	II a

付表-2.7 うき・はく離に対する対策区分別変状例

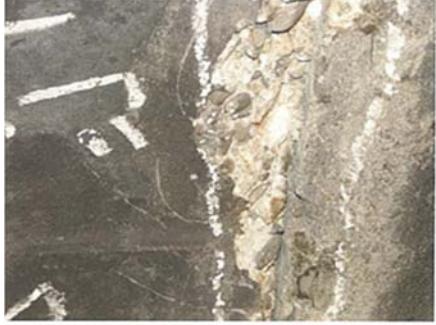
ひび割れ等により覆工コンクリート等のうき・はく離等がみられ、落下する可能性があるため、早期に措置を講じる必要がある状態
IV

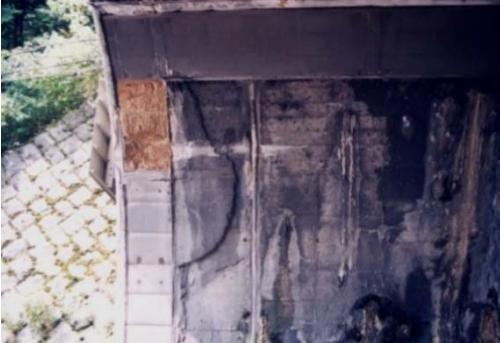
ひび割れ等により覆工コンクリート等のうき・はく離等が顕著にみられ、早期に落下する可能性があるため、緊急に対策を講じる必要がある状態
備考	<p>覆工コンクリートのうき・はく落については、落下のおそれがある場合、アーチ部に比べ、側壁部では落下による利用者被害のおそれが低いこと等も勘案して判定する。</p>

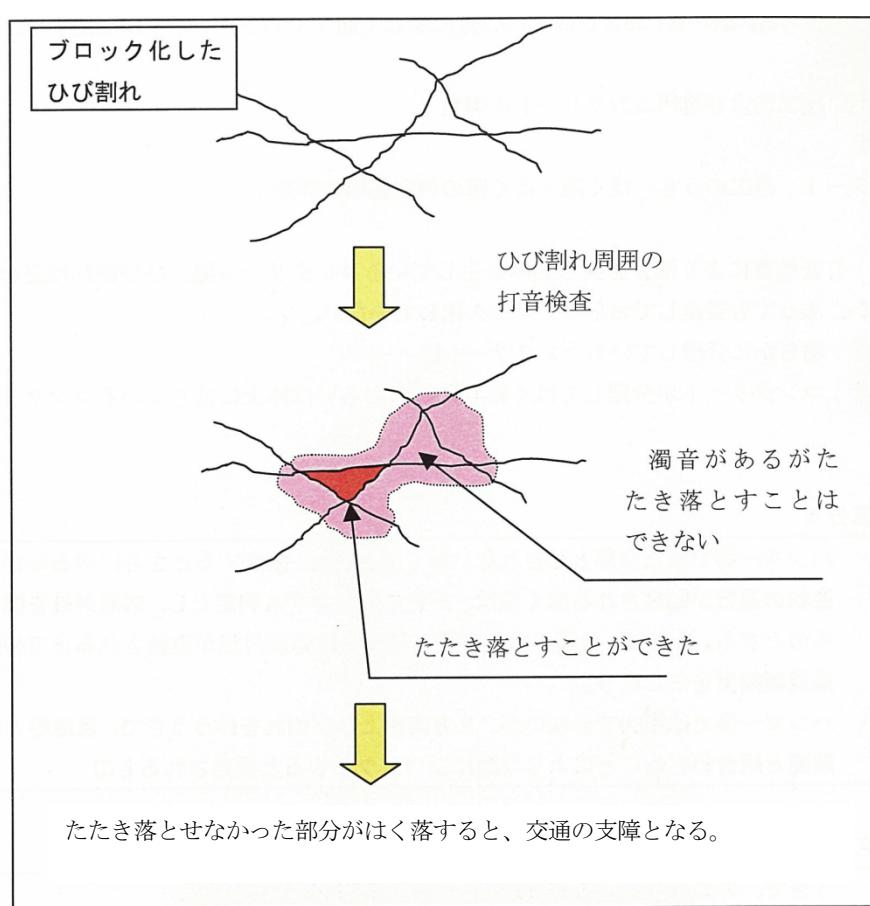
付図-2.1 ブロック化したひび割れの例

補足3) ブロック化とは、ひび割れ等が単独またはひび割れと目地、コールドジョイント等で閉合し、覆工が分離した状態をいう。

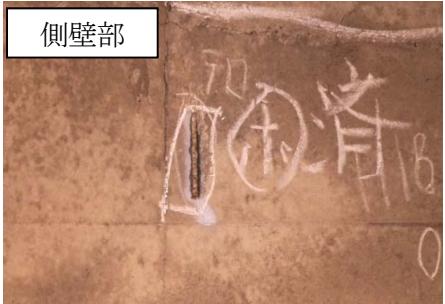
側壁部	表面的あるいは小面積の腐食があるため、監視を必要とする状態
	IIa

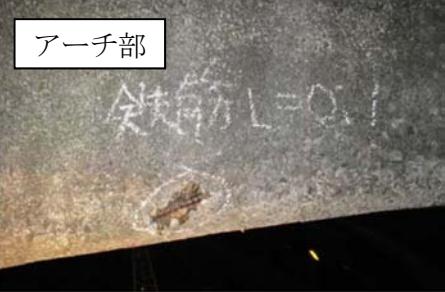
アーチ部	孔食あるいは鋼材全周のうき鏽がみられるため、重点的な監視を行い、予防保全の観点から計画的に対策を必要とする状態
III

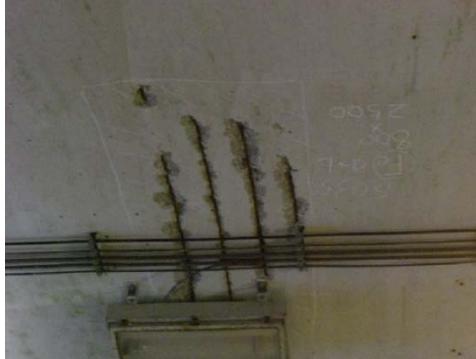
腐食により、鋼材の断面欠損がみられ、構造用鋼材として機能が損なわれているため、早期に措置を講じる必要がある状態
IV

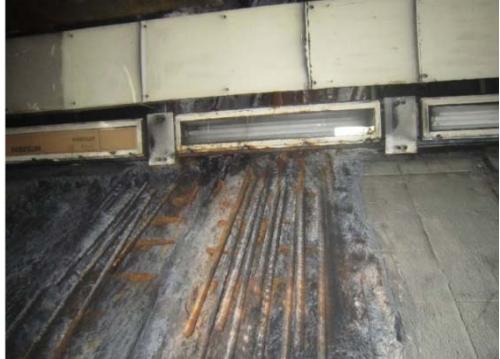
腐食により、鋼材の断面欠損がみられ、構造用鋼材として機能が著しく損なわれているため、緊急に対策を講じる必要がある状態
備考	坑門コンクリートのように、構造部材として鋼材が計算に基づき使用されている場合、また、坑口部で鉄筋が使用されている場合は、その影響を考慮して判定する必要がある。

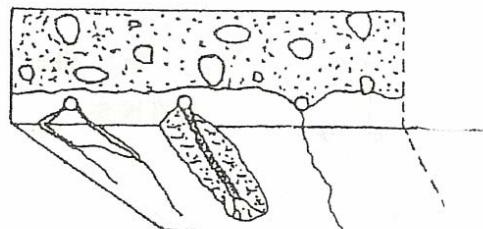
付図-2.2 鋼材腐食の例

[ひび割れ、はく落がみられ鉄筋が露出している。]

はく落してい
る周囲の打音
検査

ういている箇所はできるだけたき落としたが、残存して
おり、ひび割れも伴う。コンクリートも全体に劣化しており
はく落した場合は交通の支障となる。

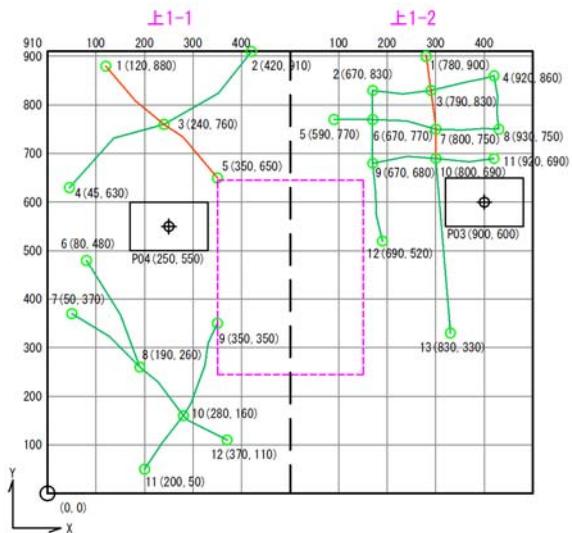
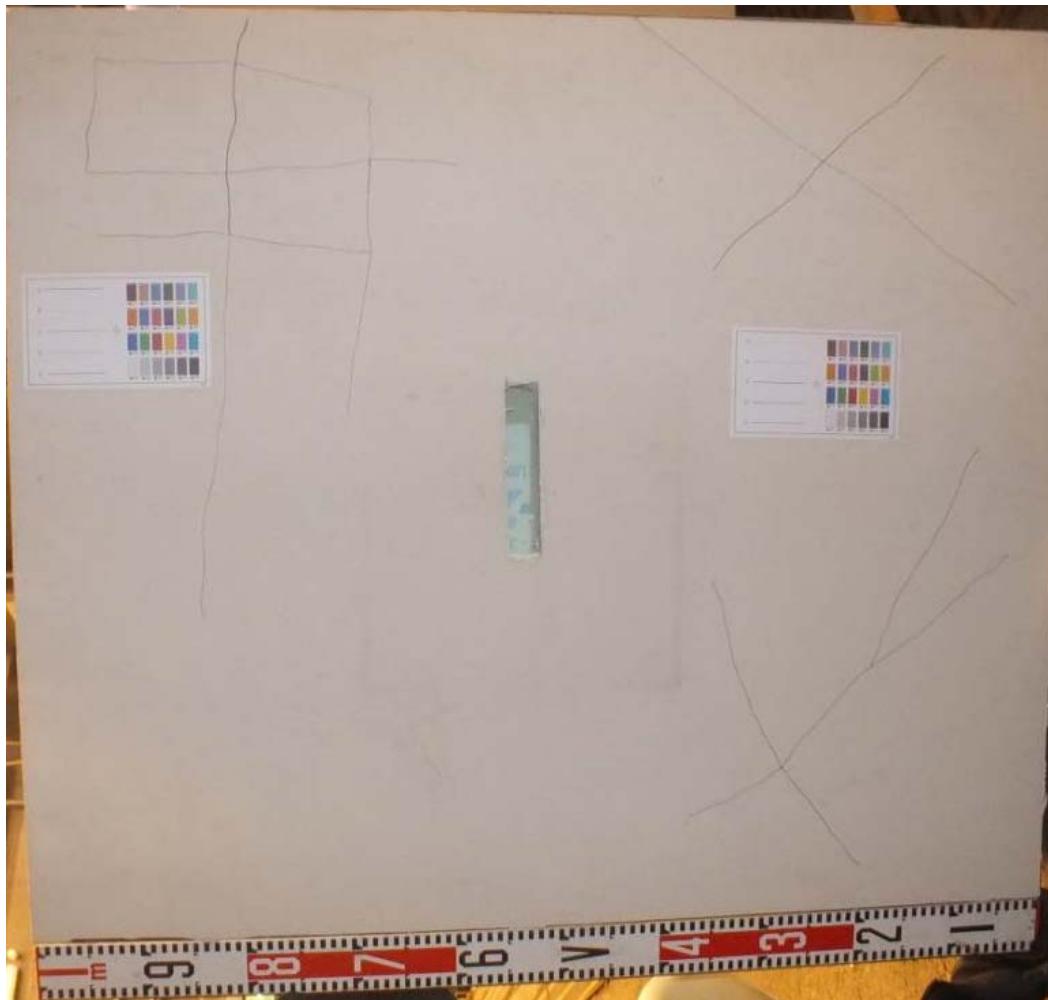
■コンクリートのひびわれパターンに応じた見え方の例

様々なひびわれパターン図

幅、長さ、方向（縦、横、斜め）、格子状、分岐、位置（中心部、外縁部）等の違い

ひびわれ写真と
写真から作成した損傷図
(ただし、左右反転)

様々な変状の種類や寸法、形状を把握するには、分解能について特徴を把握しておく必要がある。特徴を表すためにはさまざまな指標が考えられる。内空に生じるひびわれには、部材軸、部材軸直交、又はこれが様々な組み合わさることも想定されたり、隅角部に生じることも想定されることから、少なくともこれらを想定したいくつかの向きやパターンのひびわれ又はこれを模擬したものを機器等を通じて見てみたり、幅や長さを変えて配置したいくつのひびわれ又はこれを模擬したものを見たりし、近接目視をした結果として比較しておくとよい。換言すれば、キャリブレーションした範囲で結果が得られるよう機器を使用することが基本となる。

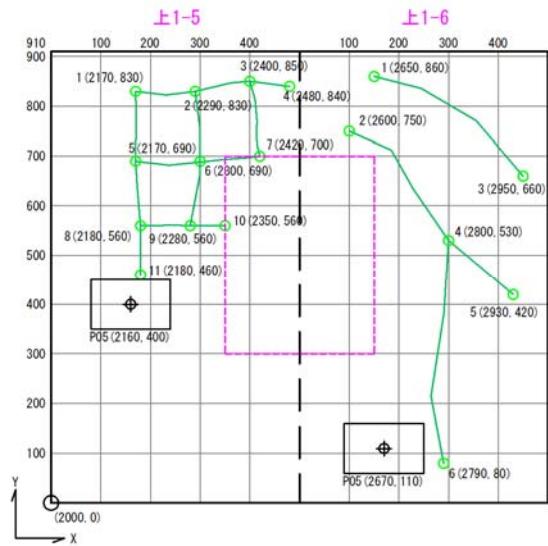
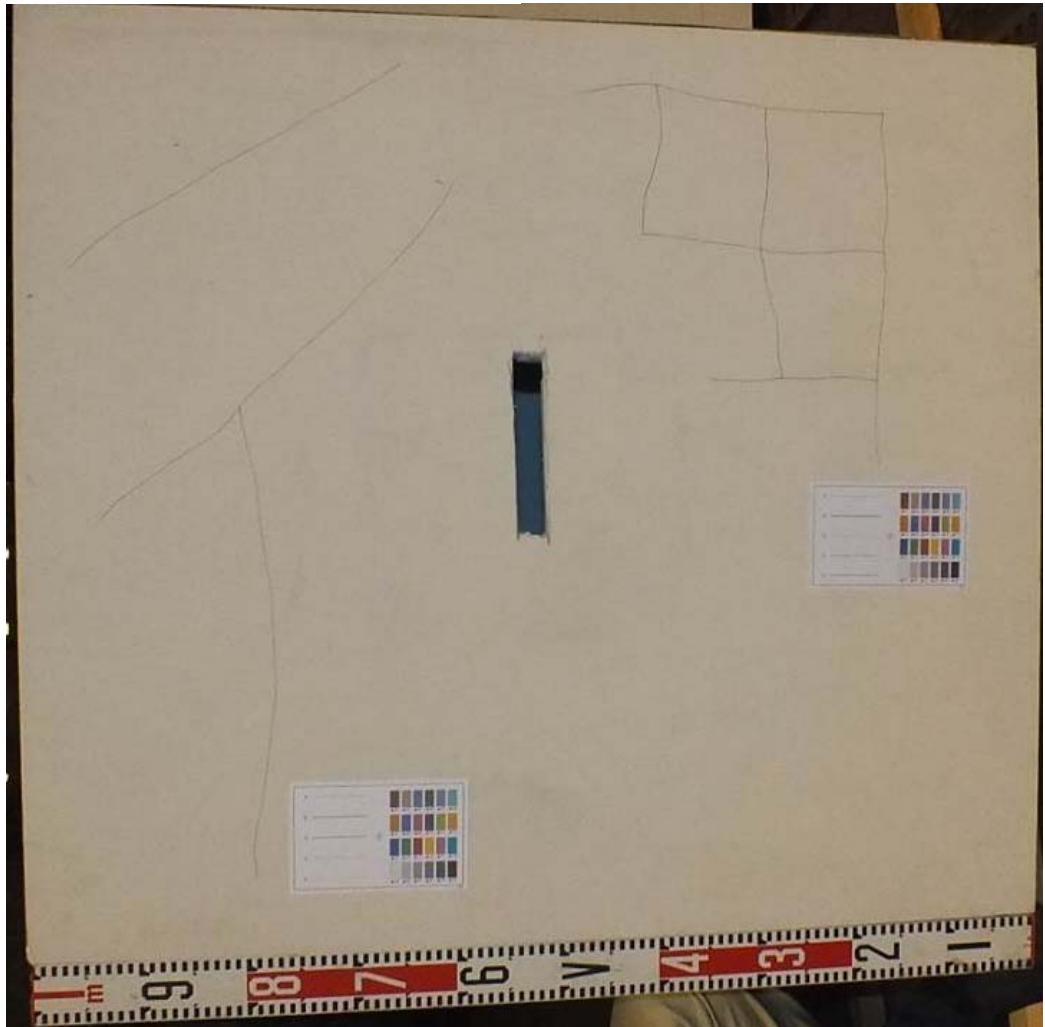
■コンクリートのひびわれパターンに応じた見え方の例

様々なひびわれパターン図

幅、長さ、方向（縦、横、斜め）、格子状、分岐、位置（中心部、外縁部）等の違い

ひびわれ写真と
写真から作成した損傷図
(ただし、左右反転)

- 藍 — 0.2mm未満
- 緑 — 0.2mm以上0.3mm未満
- 赤 — 0.3mm以上
