千葉県北西部地震における エレベーターの被害状況等について

1. 概況

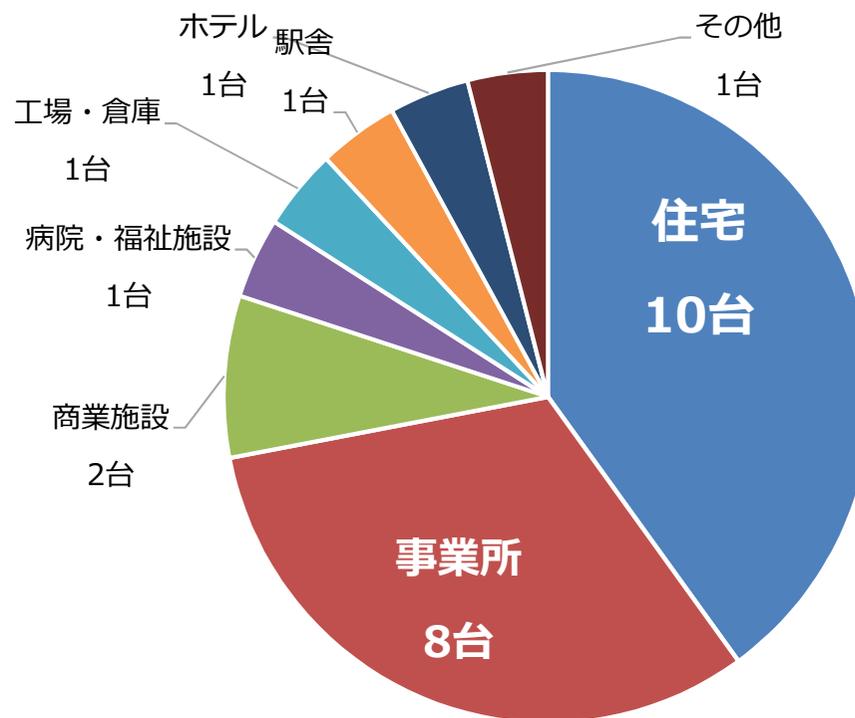
図2 建物の用途別閉じ込め台数 (N=25)

- ②閉じ込めが発生した建物の用途
住宅、事業所が大半を占める。

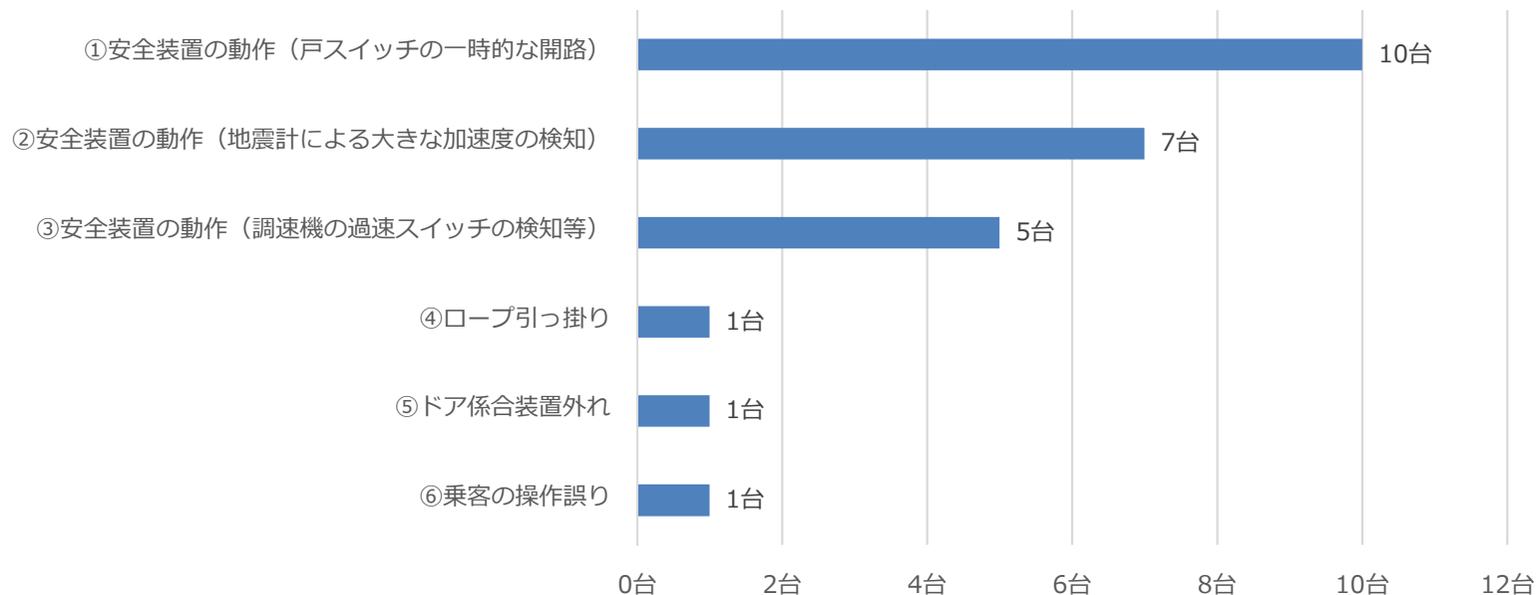
図3 閉じ込めの発生原因 (N=25)

「戸スイッチの一時的な開路」(10台)、「地震計による大きな加速度の検知」(7台)、「調速機の過速スイッチの検知等」(5台)により安全装置が動作したものが大半を占める。

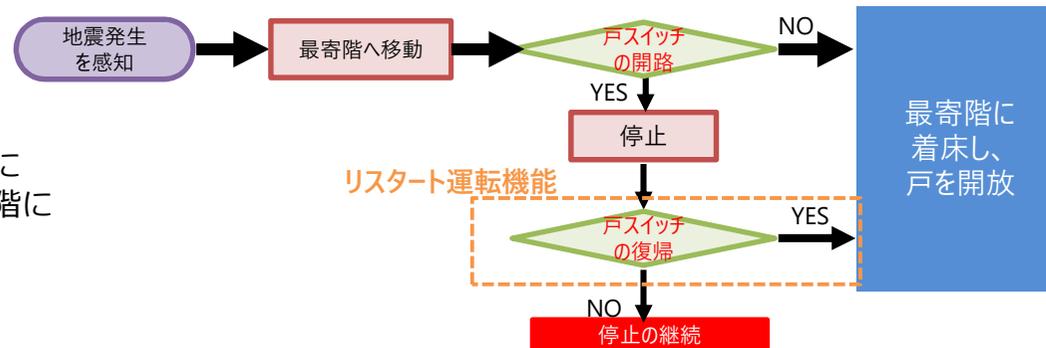
図4 地震時管制運転によるリスタート運転までの流れ

「戸スイッチの一時的な開路」による閉じ込めは、リスタート運転機能により防止することができ、本地震においても、リスタート運転機能を有するものについては、「戸スイッチの一時的な開路」による閉じ込めが発生していないことから、リスタート運転機能が正常に働いたことが確認された。

地震時管制運転中に、戸スイッチが一時的に開路しエレベーターが停止しても、その後戸スイッチが正規の状態に復帰した場合に、かごを最寄り階に着床させて戸を開くことにより、閉じ込めを解消する機能

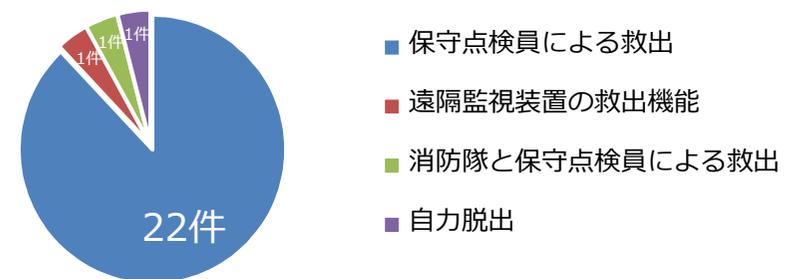
図5 閉じ込めの救出者 (N=25)

大半のケースで保守事業者が救出。
