# 防災・減災に関する検討事項

## ④道路土工構造物点検要領の改定について

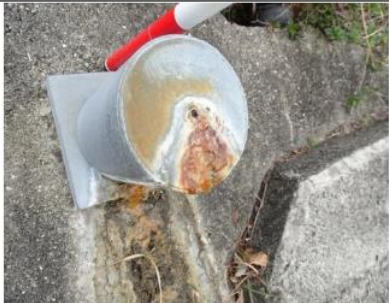
| | 構造物名 | グラウンドアンカー | | 構造物名 | 擁壁 |
| | 理由 | アンカー頭部にさび汁を伴う湧水がみられ、頭部キャップの交換や防錆油の充填が必要である。 | | 理由 | 打ち継ぎ目からのしみだし及び遊離石灰が見られ、止水等の対策が必要である。 |

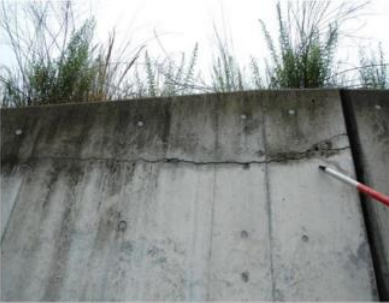
| | 構造物名 | 擁壁 | | 構造物名 | カルバート |
| | 理由 | コンクリート擁壁の天端付近に水平方向の亀裂が見られ、ひび割れ補修が必要である。 | | 理由 | カルバート頂版の鉄筋が露出しており、防錆処理等の対策が必要である。 |

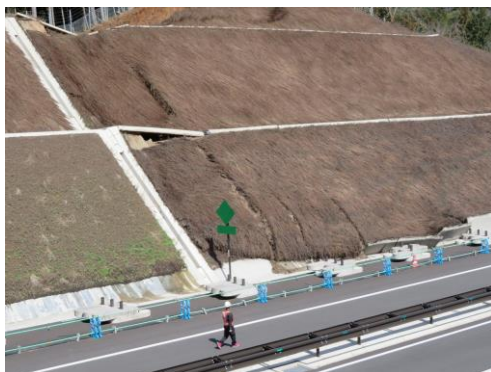
■国道483号日高豊岡南道路:切土部  
令和3年3月18日発生(令和2年(2020年)11月開通)  
※施工中に、近傍(約200m)で被災した事象あり

- (1) 特定道路土工構造物は、建設後2年以内に初回点検を行うことを基本  
(2) 設計施工段階での記録を確実に残し、その記録に照らした点検を誘導

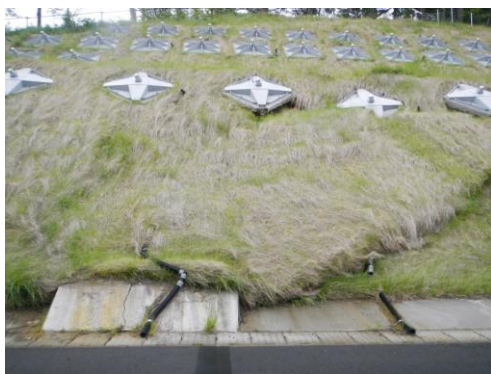
■三陸沿岸道路(久慈北道路):切土部  
令和3年5月27日発生(令和2年(2020年)3月開通)  
※施工中に、近傍(約100~200m)で被災した事象あり

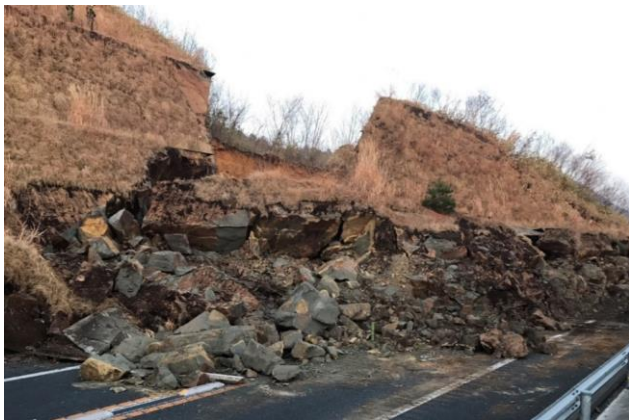
被災場所: 常磐道(相馬IC～新地IC):切土部  
 発生日時: 令和3年(2021年)2月13日 23時7分  
 ※福島県沖地震

風化しやすい軟岩により構成された切土のり面や流れ盤を有する切土のり面でのり面緑化工(植生)のみの箇所について、地山の変状等に特に注意が必要である。

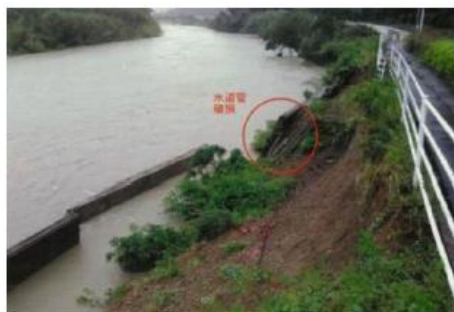
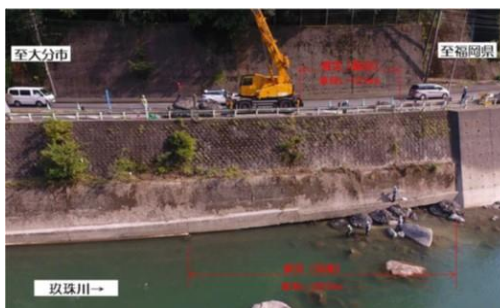
擁壁等における洗掘による変状事例

点検要領の参考資料として示している「判定の参考となる変状事例」を充実

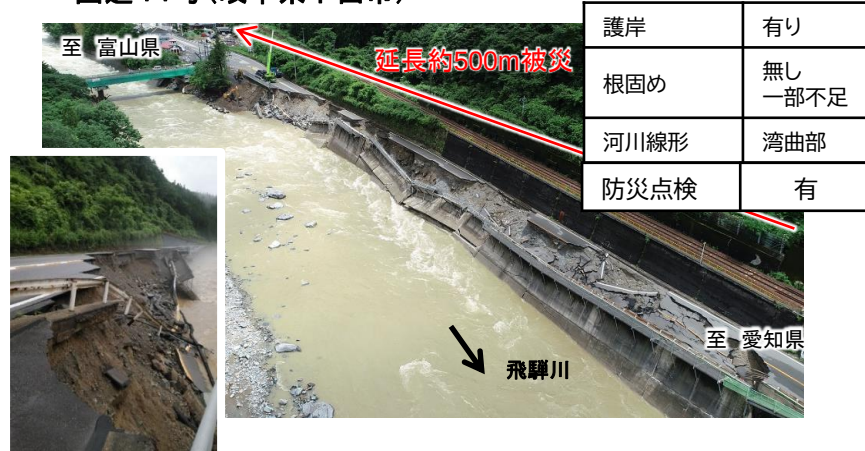
国道41号(岐阜県下呂市)

※路面高が計画高水位より高い

| 護岸 | 有り |
| 根固め | 無し<br>一部不足 |

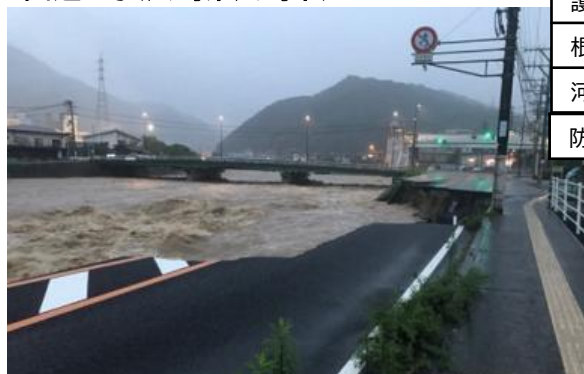
国道2号(広島県広島市)

※路面高が計画高水位より高い

| 護岸 | 有り |
| 根固め | 無し |
