R4.3.45.3.3時点版

道路土工構造物点検要領  
(暫定版) (案)

国土交通省 道路局 国道・技術課

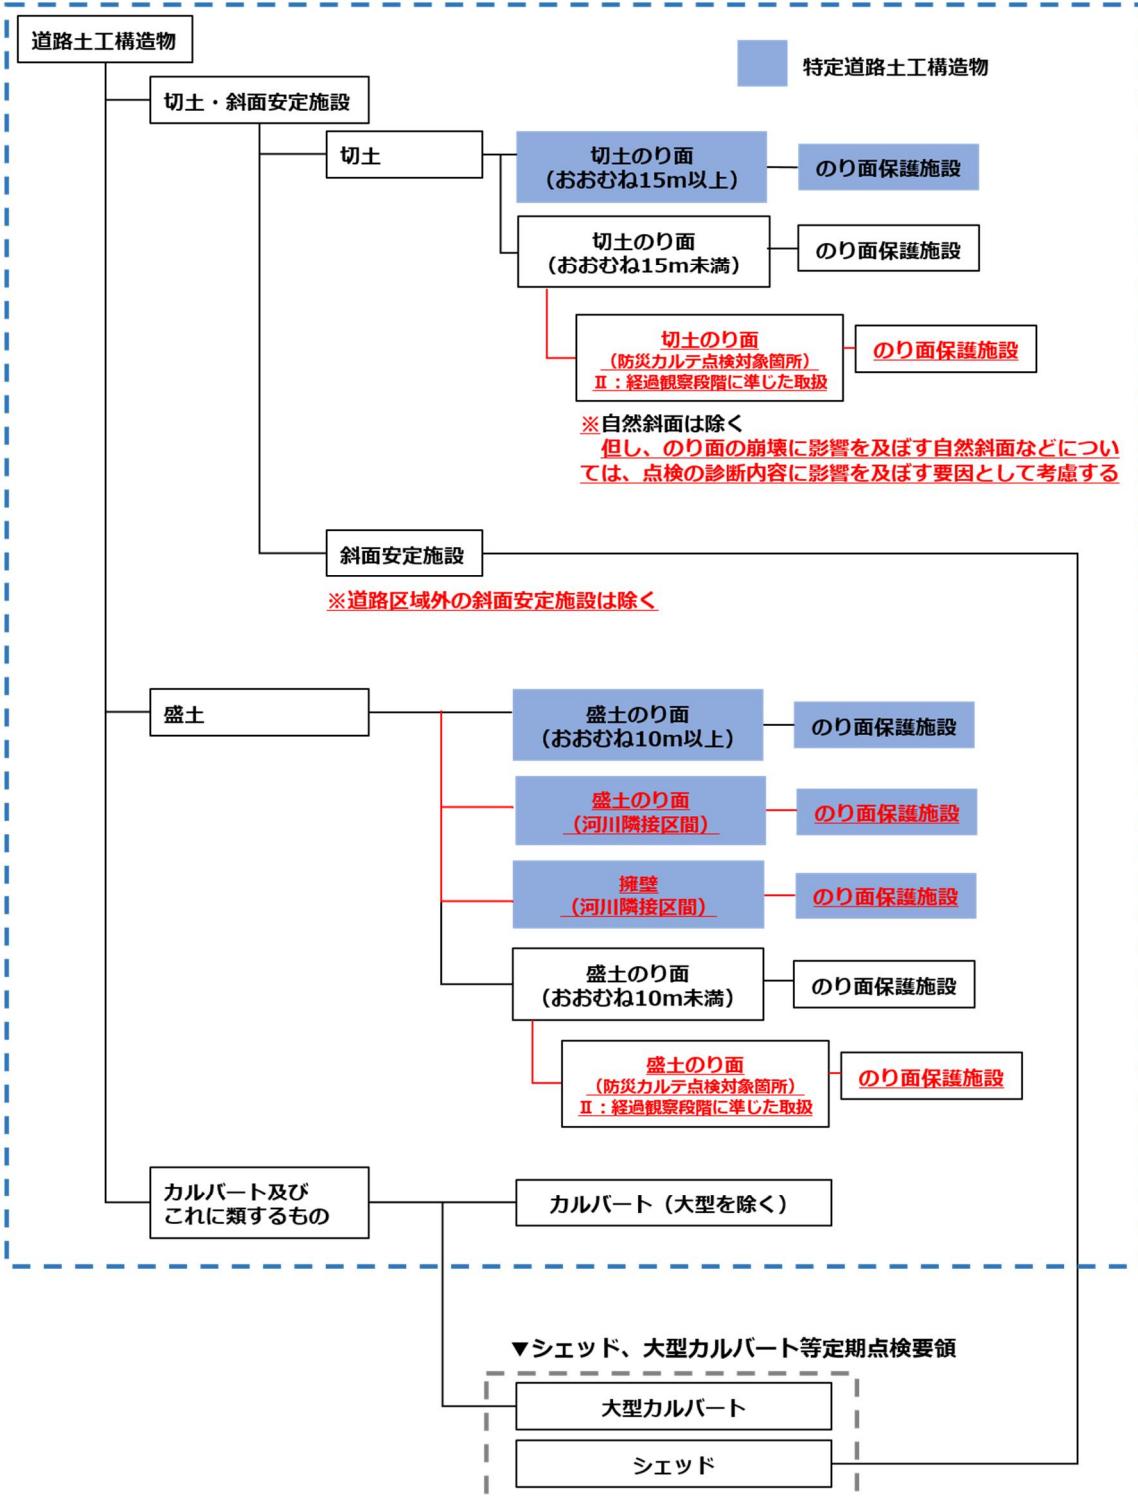
図－1 道路土工構造物の分類と適用範囲

また、本要領の適用範囲は図-1のとおりであり、道路区域内の道路土工構造物は道路土工構造物点検を実施し、道路区域外の自然斜面は道路防災上の点検を実施することを基本としている。

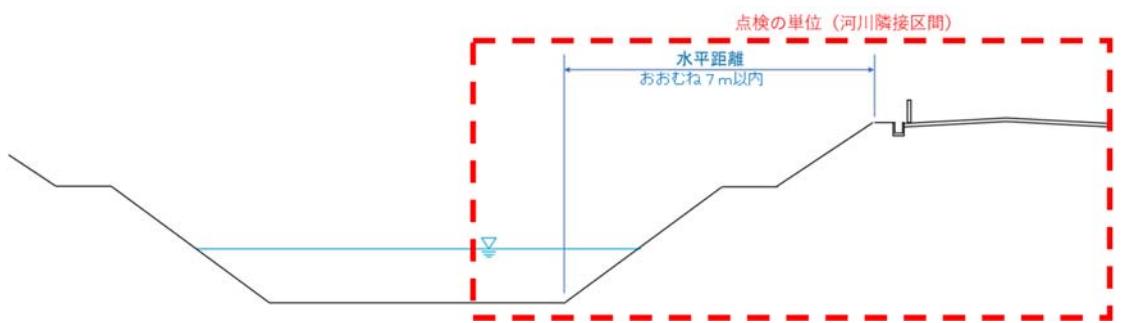
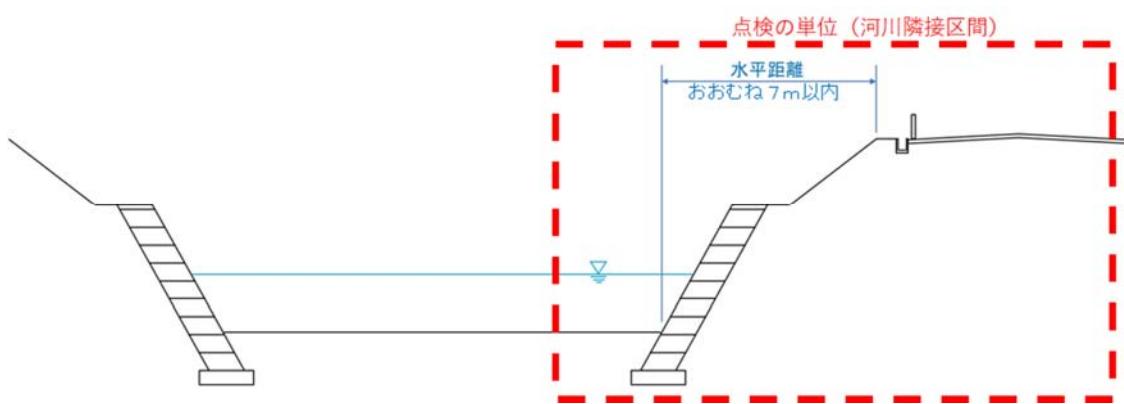
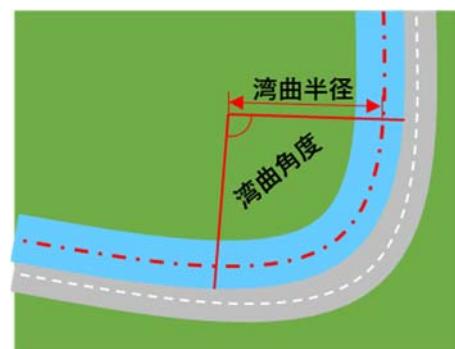
図-4 河川隣接区間の例

なお、河川隣接区間の盛土又は擁壁について、道路管理者以外が管理している場合は、道路管理者と施設管理者が調整の上、点検を行う事が望ましい。

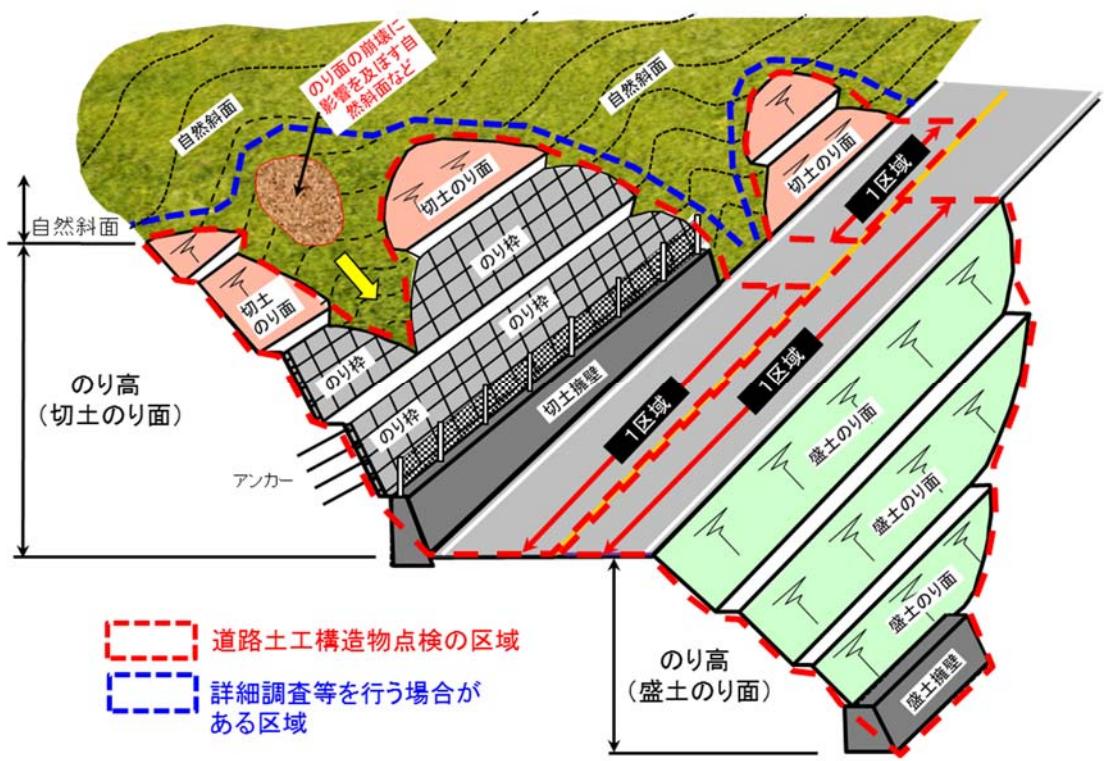
図-4-5 点検区域の考え方

点検区域の設定にあたっては、地形的な要因等により被災形態が同一と想定され、一般に複数の施設を含む区域を1点検区域として設定する。

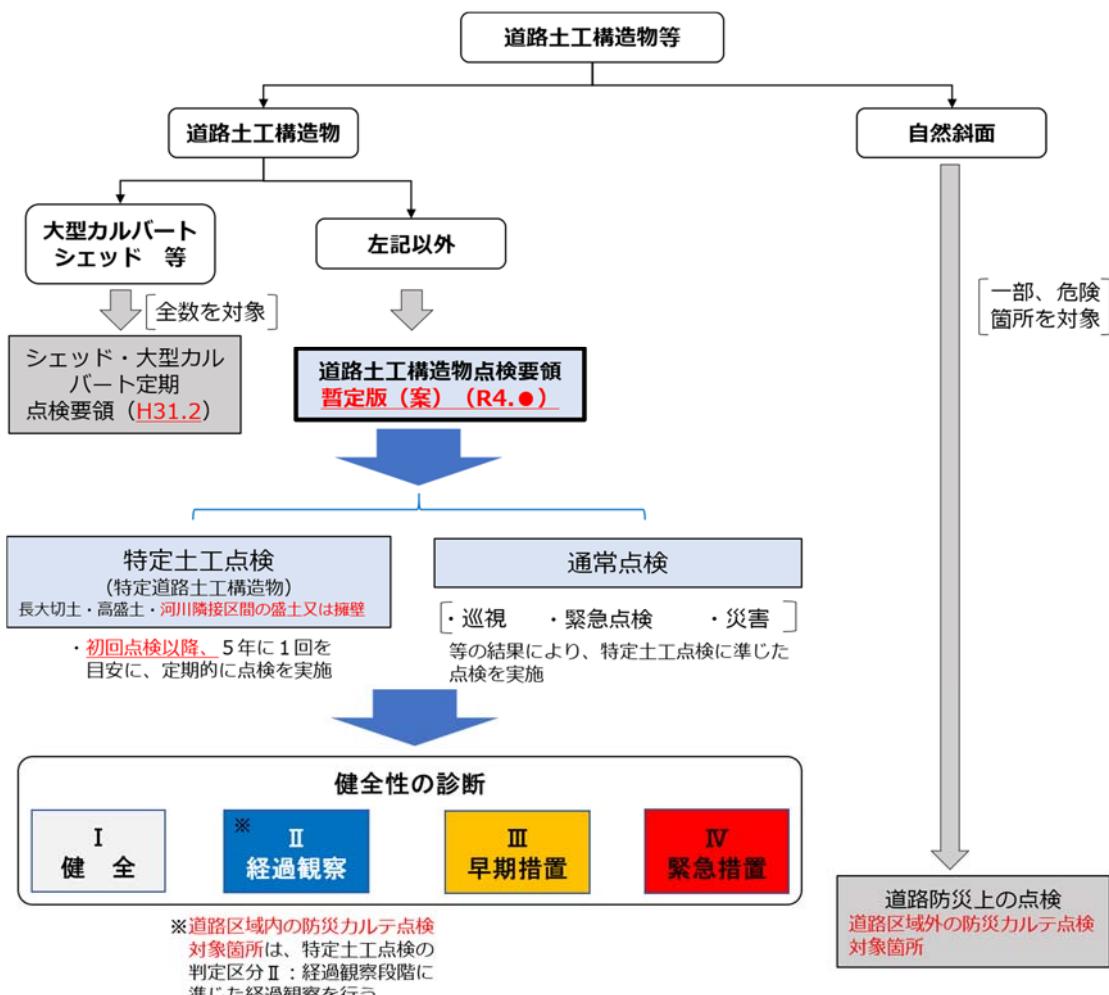
図-6-7 道路土工構造物点検要領の位置付け

シェッド、大型カルバート等については別途定期点検を行うことになっている。それら以外の道路土工構造物の点検として、特定土工点検と通常点検を行う。道路土工構造物等の点検の体系を図-5-6に、道路土工構造物点検要領の位置付けを図-6-7に示す。

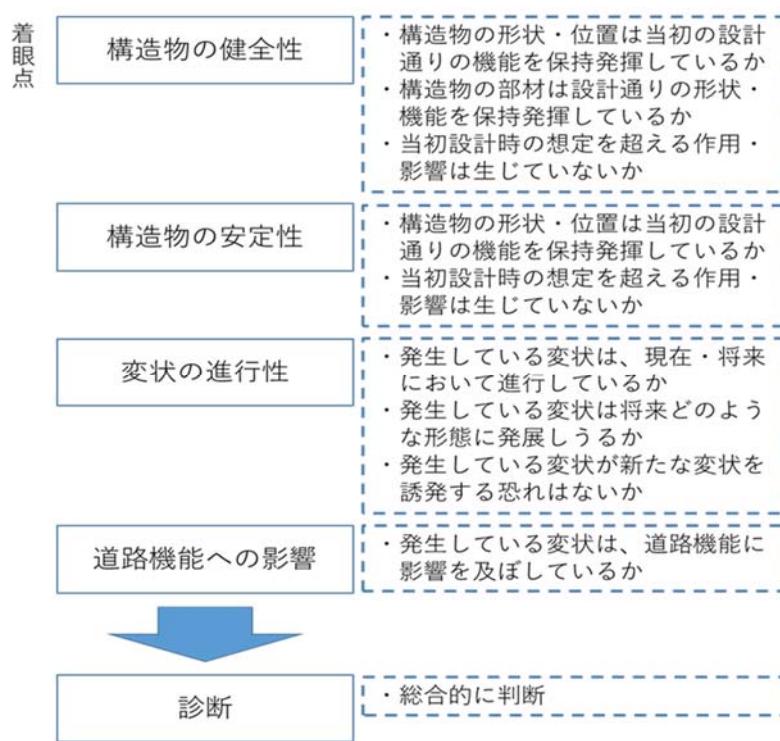
図一~~8-9~~9 診断の着眼点

道路土工構造物の健全性の低下は、道路土工構造物自体の機能の低下によるものと道路土工構造物への周囲からの影響によるものがある。変状は道路土工構造物に生じるものもあれば、周辺に生じるものもある。したがって、点検の際に着目する変状から生じる影響、変状を引き起こした影響をバランス良く確認することが必要であり、点検の手順を一様な「フロー図」で説明することは困難である。

図一~~8-9~~9は、点検を行う際に考慮すべき観点を示したものである。

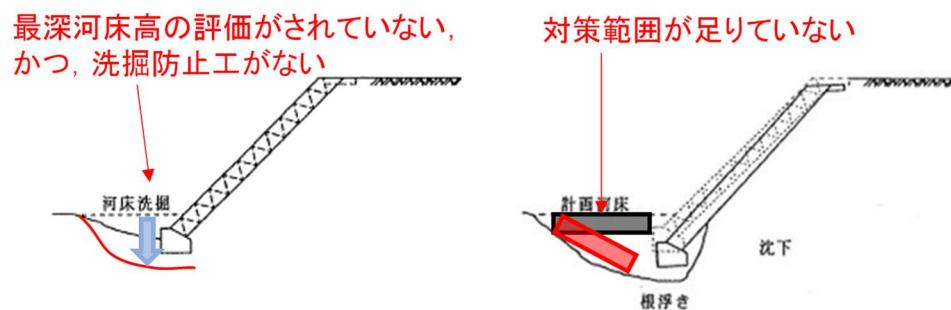
図一〇 早急な措置が必要な事例

- 部材の剥離やうきが見つかった場合に、剥落等により第三者への被害が懸念される場合は、たたき落とし等の措置を行い、たたき落とし後の状態で健全性の診断を行う。
- 排水施設の側溝等に落ち葉等が溜まったり、擁壁等の水抜きパイプに草が繁茂したり泥砂利が詰またりして排水機能が損なわれている場合には、堆積した落ち葉等の除去、水抜きパイプの洗浄等を行い、機能を回復させる。こうした変状の中には偶発性が高く、再発が考えにくいものもあるが、上述のような落ち葉等の堆積などは周囲の植生や水の流れなどの環境により再発が懸念されることもあるので、原因の除去を行い、記録等に残しておくことが望ましい。なお、排水施設の場合には、機能の喪失が一時的なものであって、清掃等により機能が回復する場合でも、一時的に損なわれている間に溢れ出た水が特定道路土工構造物に侵入して既に変状を発生させていたり、当初想定していない水みちを作ってしまったりしていることもあるので、このような場合は「II」に判定して、経過観察を行うものとする。
- 擁壁及び盛土（河川隣接区間）のうち、図-10 の様に適切な洗掘防止工が十分な範囲にわたって施されていない、もしくは洗掘防止工に変状がある箇所については早急な措置が必要である。

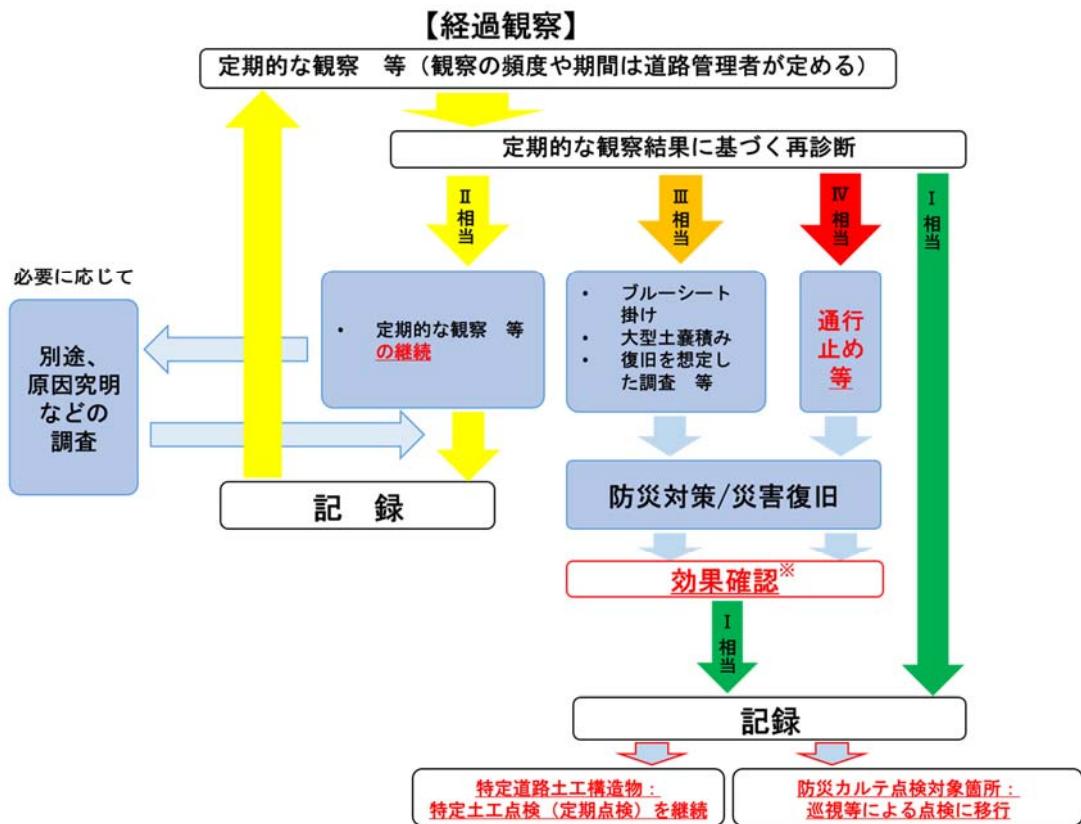
図-11 経過観察のフロー図

※ 図-11における効果確認では、必要な対策等を講じた結果、主たる発生原因に対し対策等が直接的且つ安定的に機能し、変状等の進行が抑えられるなど道路土工構造物の安定性が向上したことを確認するものとする。

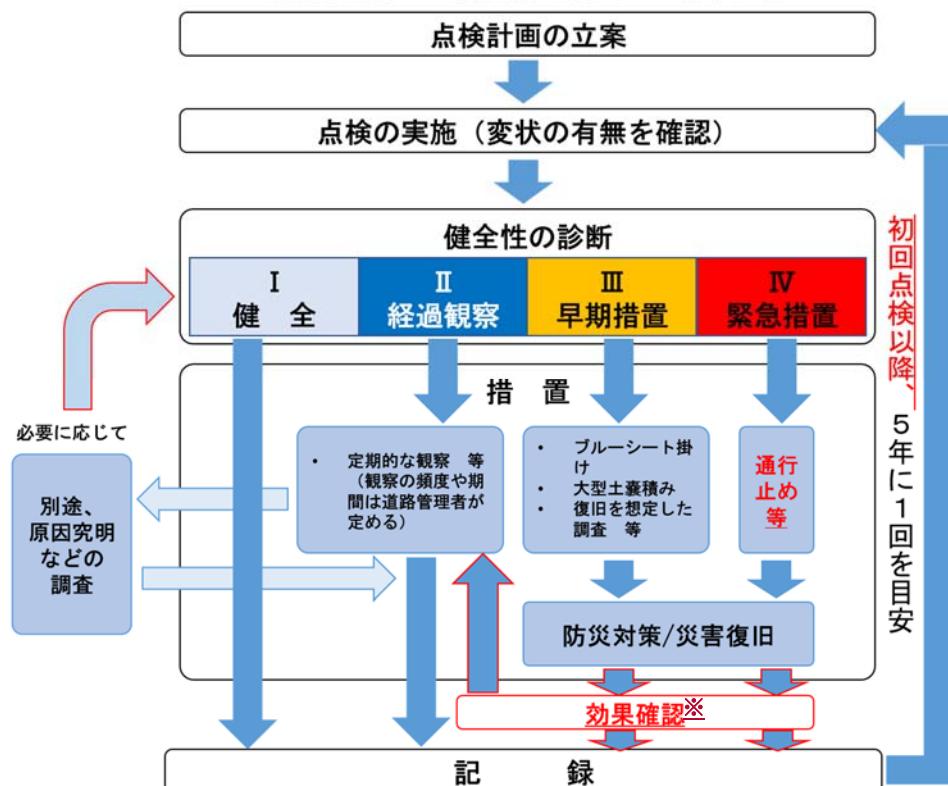
図-8-12 特定土工点検のフロー図

※ 図-12における効果確認では、必要な措置を講じた結果、主たる発生原因に対し対策等が直接的且つ安定的に機能し、診断の根拠となった変状等の進行が停止し、道路土工構造物の安定性が向上したことを確認するものとする。

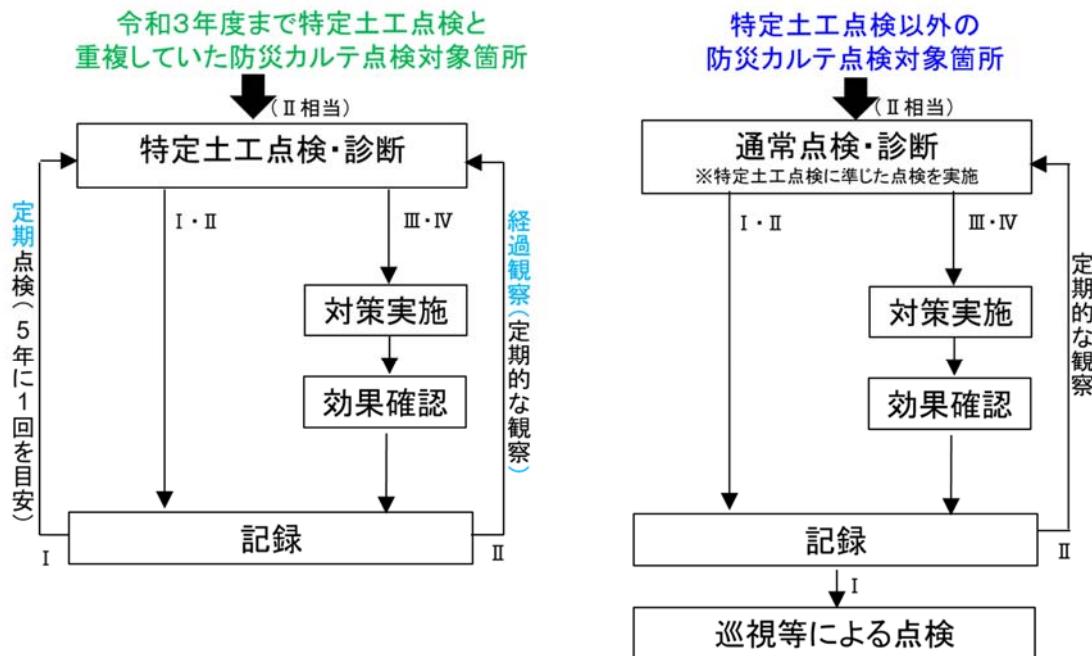
図-13 防災カルテ点検対象箇所

但し、令和3年度まで、道路区域内において防災カルテ点検の対象箇所（要対策箇所のうち対策工までに日数を要する箇所）として点検を実施していた防災カルテ点検対象箇所は、要対策箇所のうち対策工までに日数を要する箇所であることを念頭に上述の特定土工点検の措置に準じた経過観察を行うものとする。

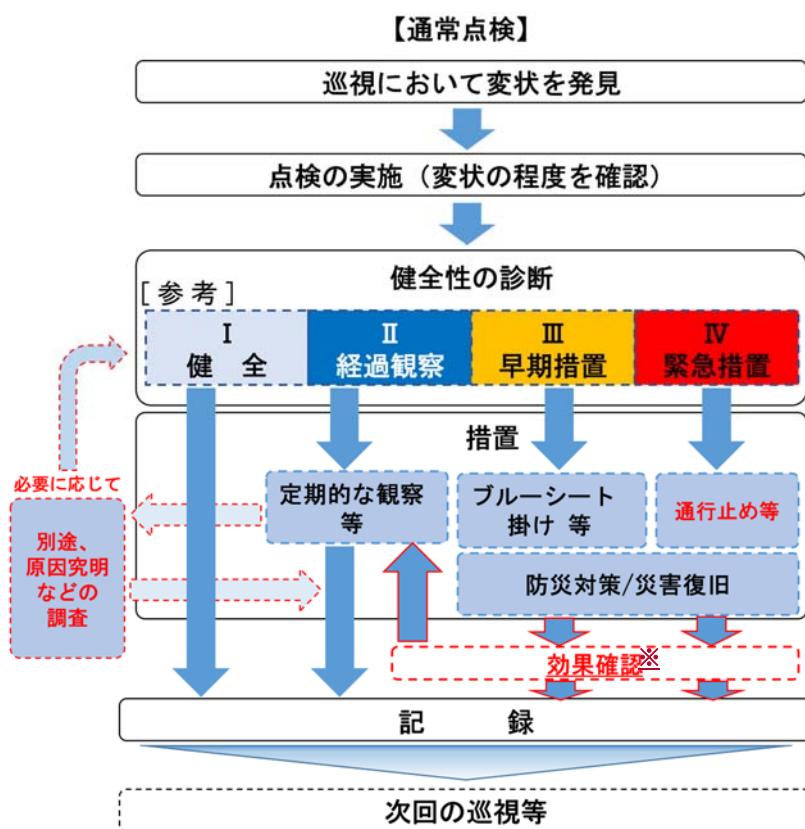
図-9-14 通常点検のフロー図

※ 図-134における効果確認では、必要な措置を講じた結果、主たる発生原因に対し対策等が直接的に機能し、診断の根拠となった変状等の進行が停止し、道路土工構造物の安定性が向上したことを確認するものとする。

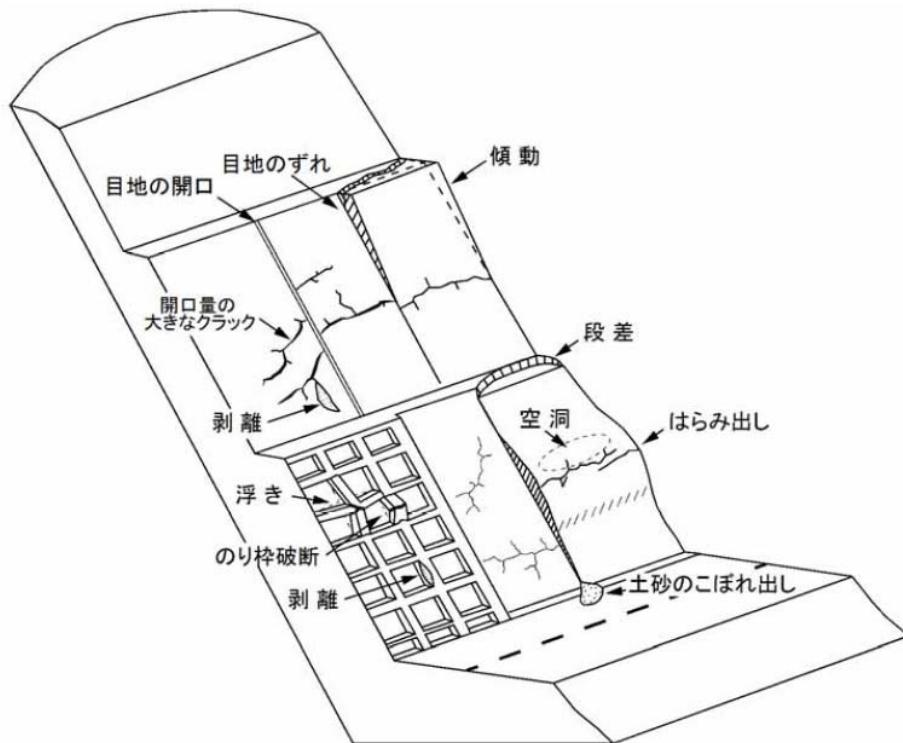
図 切土のり面の点検の着眼点

- ① のり面の地山の変状（亀裂、段差、はらみだし、浸食、湧水、小崩壊、等）
- ② 切土直下の路面の変状（亀裂、盛り上がり）

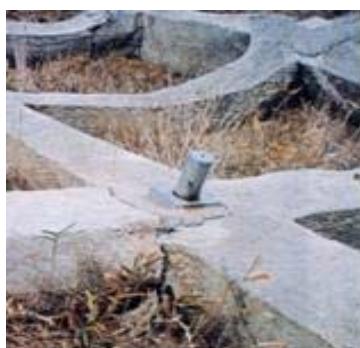
写真 受圧構造物の破損の例

① アンカーの支圧板、受圧構造物の亀裂、破損（状況に応じて適宜、打音検査を行う）

構造物名 グラウンドアンカー		構造物名 グラウンドアンカー
	理由 <p>受圧構造物が破損し、部材の落下・アンカーの破断・アンカー斜面の崩壊のおそれがある。</p>		理由 <p>受圧構造物が破損し、部材の落下・アンカーの破断・アンカー斜面の崩壊のおそれがある。</p>

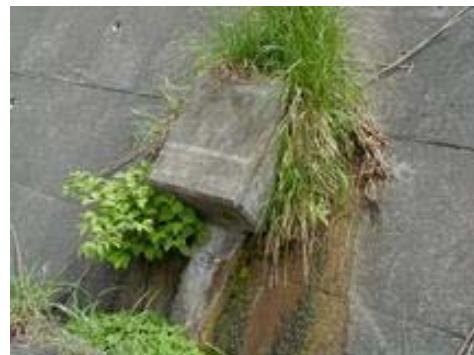
写真 アンカーの頭部からの  
湧水・雑草の繁茂の例

③ アンカーの頭部からの遊離石灰の溶出、湧水、雑草の繁茂

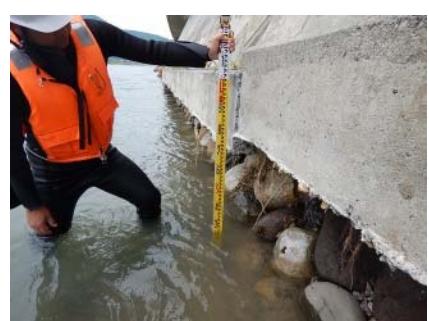
### 写真 擁壁基礎部・底盤部の洗掘の例

⑩基礎部・底盤部の変状（洗掘）

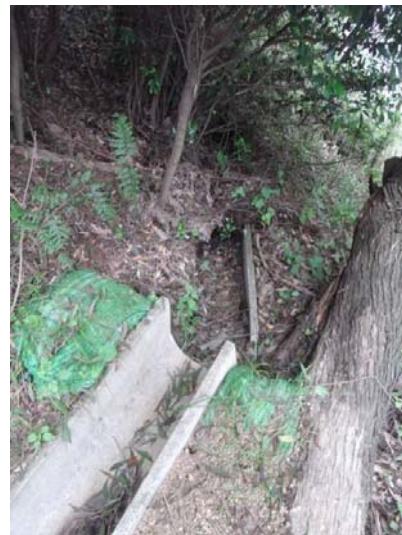
写真 排水溝の破損の例

- ① 排水施設の変状（排水溝の閉塞、亀裂、破損、目地部分の開口やずれ）
- ② 周辺施設の変状（排水溝周辺の浸食、溢水の痕跡、排水孔の閉塞等）
- ③ 排水施設内の土砂、流木、落ち葉等の堆積状況
- ④ 排水孔からの流出量の変化

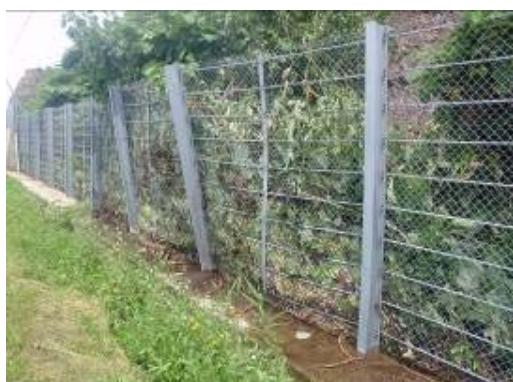
写真 落石防護柵の傾動の例

- ① 部材の変形、傾動等
- ② 基礎工、基礎地盤の沈下・移動・倒れ、崩壊・洗掘等
- ③ 排水施設からの土砂流出、変形等
- ④ 擁壁目地部のズレ、開き、段差等やそこからの土砂流出
- ⑤ 対象岩体の転倒・転落、近傍斜面への落石・土砂流出等
- ⑥ 柵・網背面等への落石・土砂崩落等
- ⑦ 鋼部材の腐食、亀裂・破断、緩み、脱落等
- ⑧ コンクリート部材のうき、剥離、クラック等

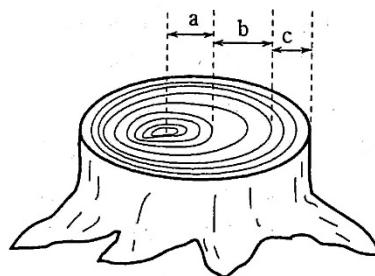
図-● アテ

（注 1）雪の多い地域では表土の動きがなくても、雪の動きで根曲がりが生じることがある。このため、雪によるものか表層の動きによるものかを注意して評価する。

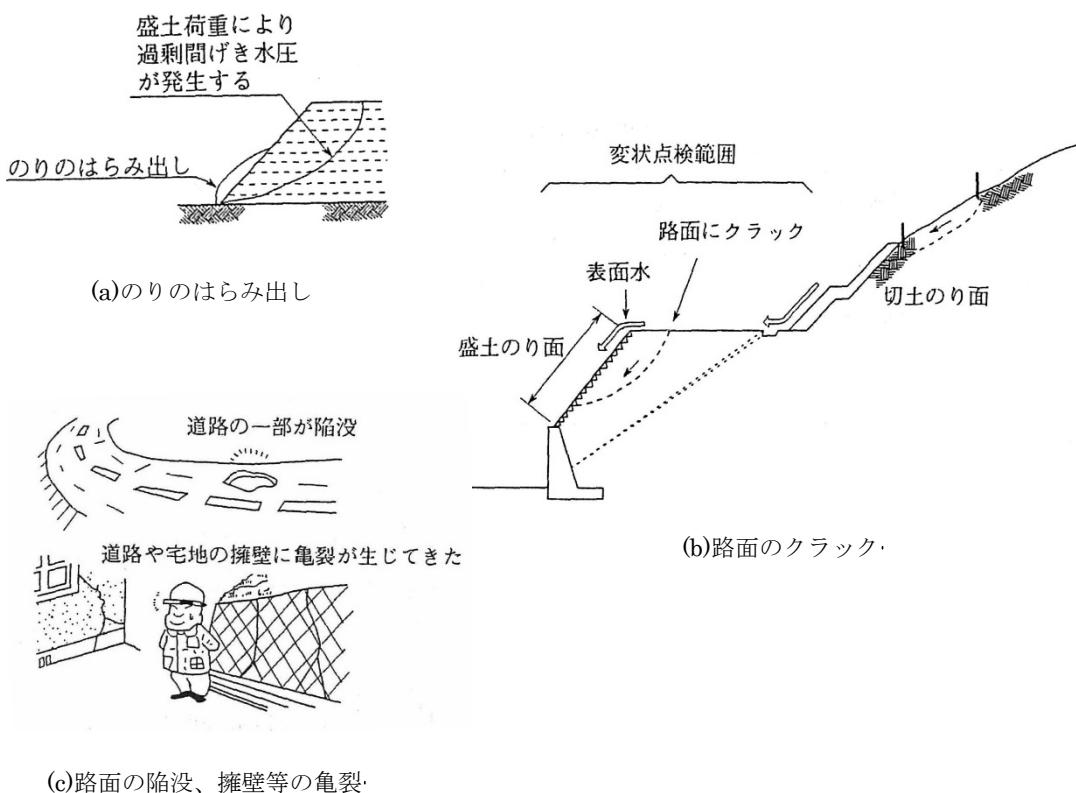
図-● 構造的な変状の例

構造的な変状は特に重要な指標となる。構造的なクラック・開口亀裂には、土留擁壁のはらみ等も含むものとする。

変状には、盛土材の圧密不足や擁壁等構造物の自重による沈下等に伴う軽微なもの（現況で安定している）や、盛土肩部のすべりに伴うもの（今後拡大の恐れのある構造的なもの）があり、後者の場合、浸透水・表面水の影響で盛土体の変形が拡大する恐れがある。したがって、変状の発生要因を把握し、構造的な変状であるか否かを評価する必要がある。路面に発生している円弧状クラックや陥没、擁壁に発生しているはらみ等は、構造的な変状である可能性が大きい（図-●参照）。

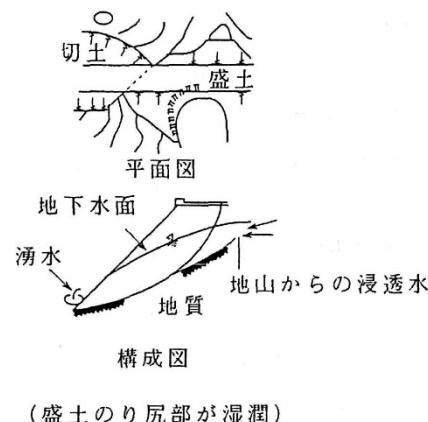
図-●5.6.10 傾斜地盤上の盛土

盛土が設置されている地盤と同一の地盤が盛土周辺で確認され、その地盤より湧水の可能性がある場合には、地盤から盛土へ湧水が浸透している可能性がある。両盛土部（傾斜地部）の場合、地盤からの浸透だけでなく、地山勾配により上流側からの湧水が表面水となり盛土内に浸透することも考えられるため注意を要する。特に、山側のり尻に側溝がない場合には要注意である。

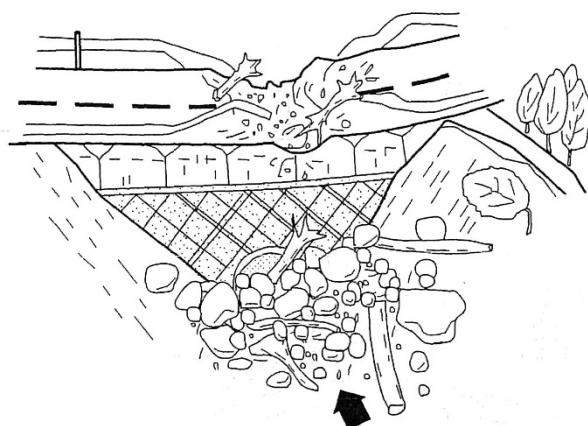
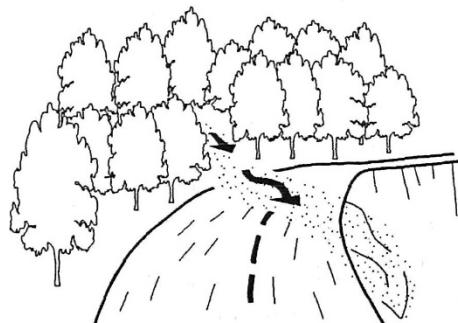
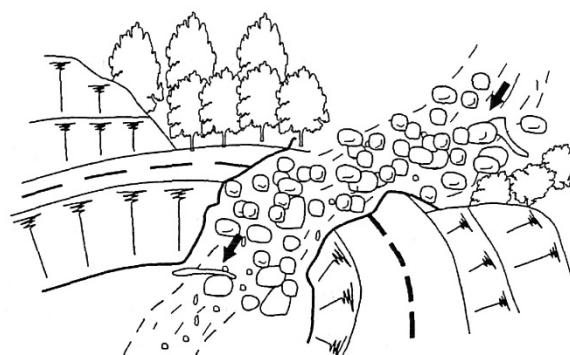
図-● 盛土のり面の溪流横過部における被災例

また、山間部の古い道路等では、溪流地形であるにもかかわらず、盛土を横断する排水施設が存在しないことがある。これらの場合、かなり高い確率で、のり面の洗掘、道路面の崩壊を引き起こすため特に注意を要する。

盛土の横断排水施設の流末（吐口部）がコンクリート等で被覆されていない場合には、排水溝からの吐水により洗掘を受け、その周辺の崩壊を発生させることがあり、流末処理が十分かどうかチェックする必要がある。

(a)樹木をまき込んだ土石流により排水溝が閉塞

(b)排水溝への集水不良  
(上流側に流路工がなく集水樹のみで集水)

(c)土石流による盛土の流失

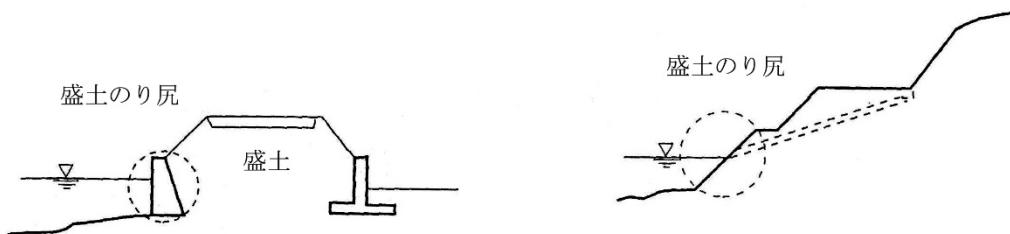
図-● 盛土のり尻の概念図

また、攻撃斜面にあたる箇所において、被災事例が多いので特に注意を要する（図-●）。盛土のり尻が當時冠水している場合には、盛土施工時に考慮されているが、洪水時や高潮時ののみ冠水する場合には、考慮されていない場合（考慮されていても影響を小さめに考えている場合）が多い。そのため、洪水時や高潮時に冠水する場合には特に注意を要する。

横断排水溝が存在する場合は、吐口が冠水するかどうか評価する必要がある。

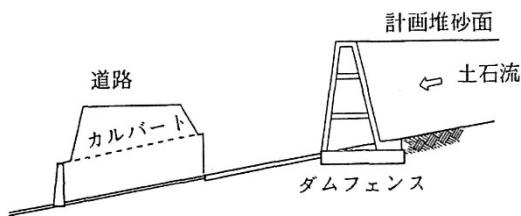
(1)ダムまたはフェンスによる流出土砂の捕捉・

(堰堤・谷止工)

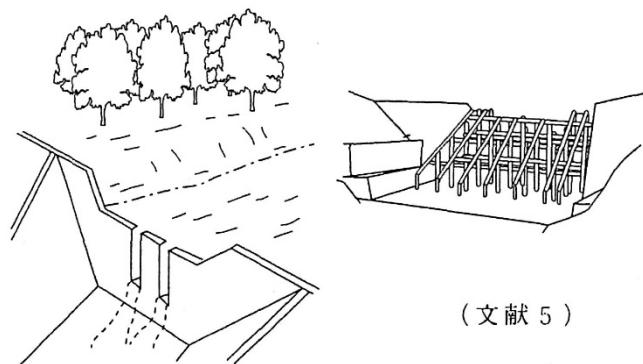
(2)スリットダムの例

(堰堤・谷止工)

排水溝呑口の閉塞防止対策（ネット、スリット）等は、豪雨時には機能しないと判断できるので効果はないものとする。（※平成18年時点の知見であり、最新の知見では効果を認めているものもある）

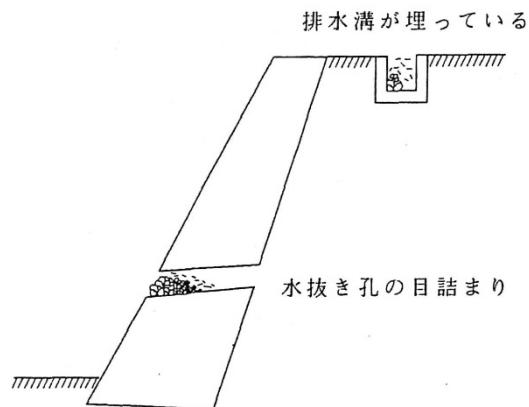
図-● 排水施設の機能低下

擁壁は多くの場合裏込め土内に浸入した水は、速やかに排水施設から排水されるものとして設計している。そのため、何らかの理由により擁壁背面に浸入した水が排水されない場合や、排水能力を越える水が浸入した場合、擁壁に過大な力が作用したり、基礎地盤が軟弱化し擁壁の変状や破壊につながることがある。

② 古い擁壁の中には壁面に排水パイプが設置されていないものがある。

③擁壁背面の地表面に排水施設が設置されている場合でも土砂や落ち葉によって埋って排水機能を発揮できない場合がある。

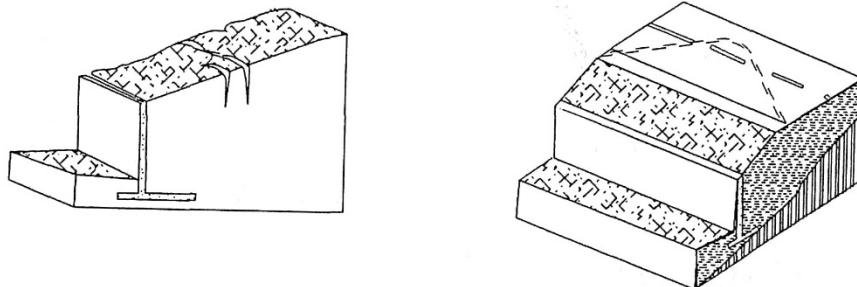
図-● 背面の亀裂

擁壁に変状が生じたとき、背面の地表面には円弧状の亀裂が発生することがある。

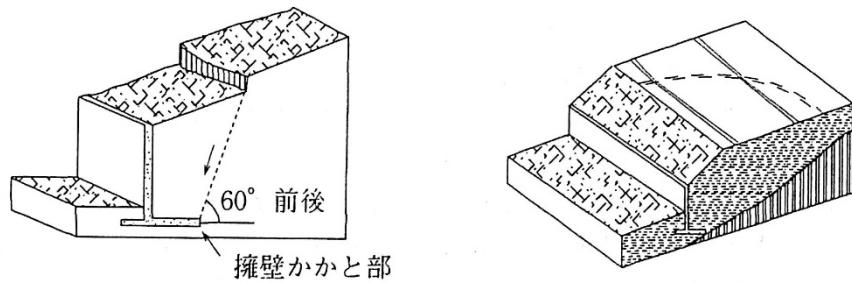
図-● 背面の段差

擁壁に変状が生じたとき、背面の地表面には擁壁と並行する段差が発生する場合がある。

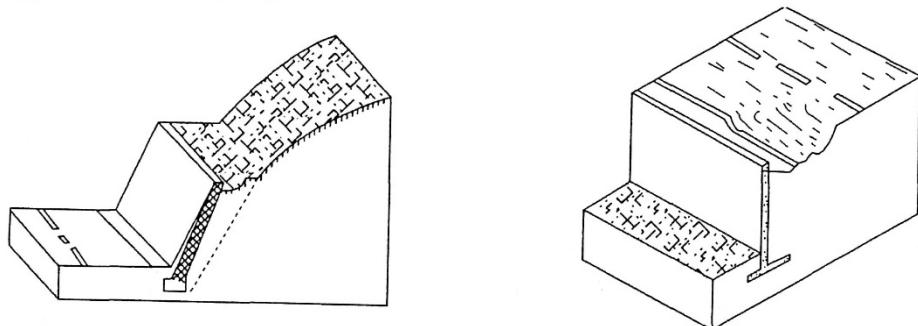
図-● 背面の陥没・沈下

擁壁に変状が生じたとき、背面の地表面が沈下あるいは陥没することがある。これらの沈下は新しいものであれば擁壁背面についた土の跡等から発生を知ることができる。

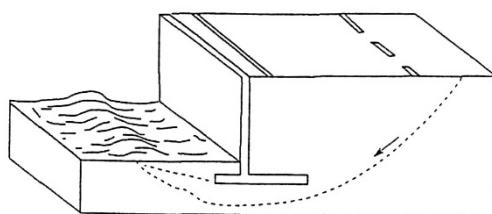
図-● 擁壁前面の盛り上がり

d) 前面の隆起

擁壁に変状が生じたとき、擁壁前面の地表面が隆起する場合がある。隆起は地盤の受働破壊、あるいは円弧すべり破壊によるものがある。

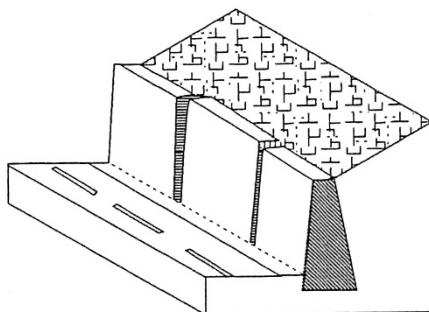
図-● 目地のずれ、段差

### e) 目地のずれ、段差

擁壁に変状が生じたとき、目地部にずれや段差が生じることがある。こうしたずれは施工時から生じている場合があり、進行性を十分検討する必要がある。

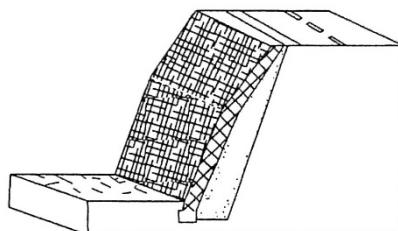
図-● はらみだし

### f) はらみだし

石積擁壁等では裏込めからの土圧が長期的に作用した場合、はらみだしの変状を生じる場合がある。

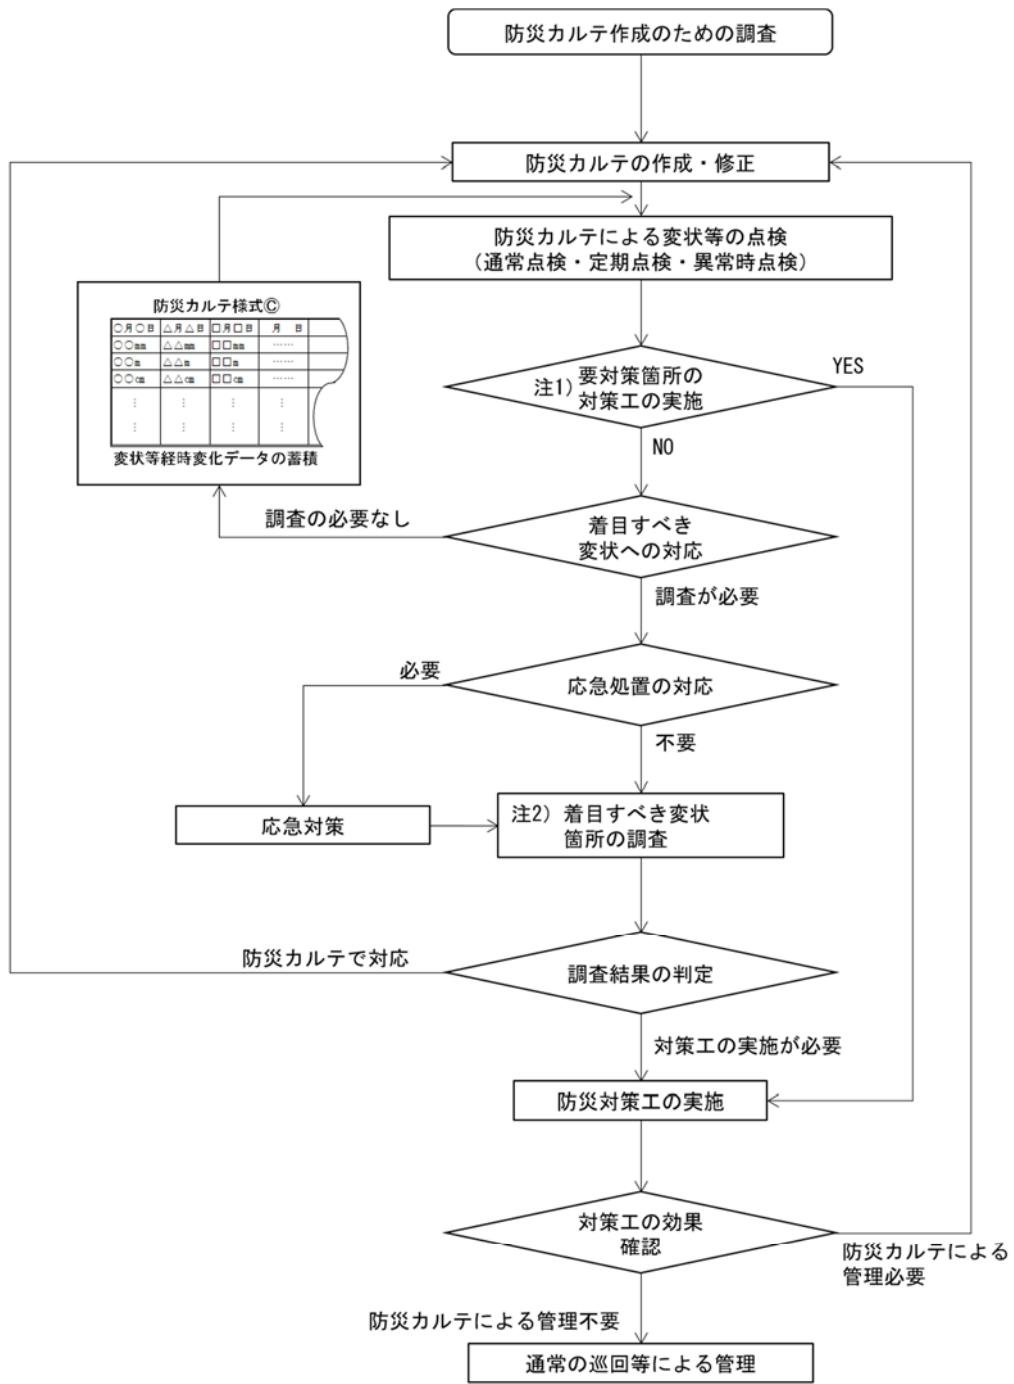
図一● 防災カルテを用いた点検・管理のフロー

注1) 道路防災総点検により、「対策が必要と判断される」と評価された箇所のうち「対策工までに日数を要する箇所」において、防災対策工の実施を行うか判断する。

注2) 着目すべき変状箇所について対策工の実施の必要性について専門技術者により地表調査等の調査を実施するとともに必要に応じて災害の位置・規模等の想定の見直しを行う

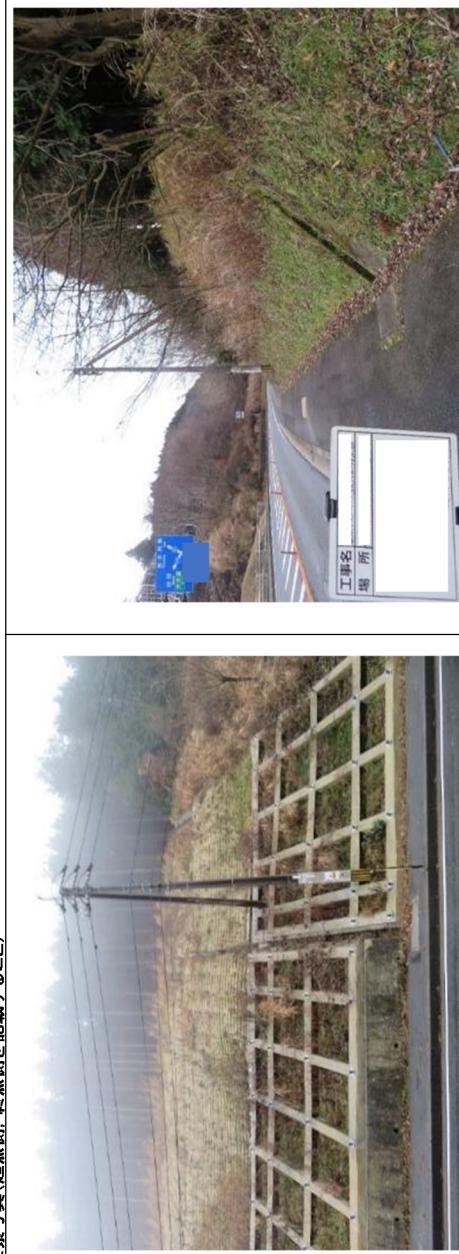
中央付近

コメント 89k570付近  
下部には法ネロックボルトが施されている。小段3段目から植生工が施されている。一部下部にはCo擁壁がある。

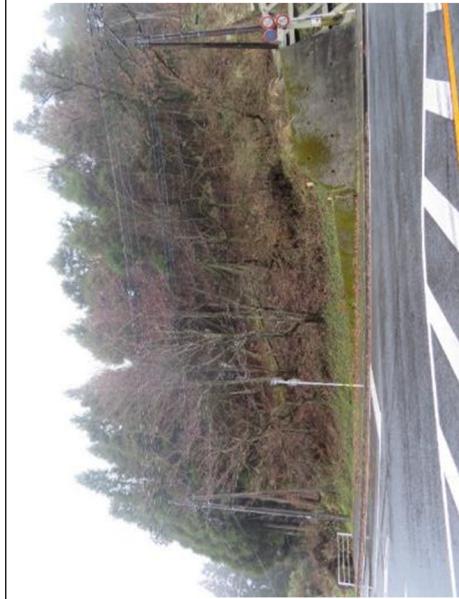
終点側

コメント 89k680地点  
終点側のCo擁壁が施工されている。

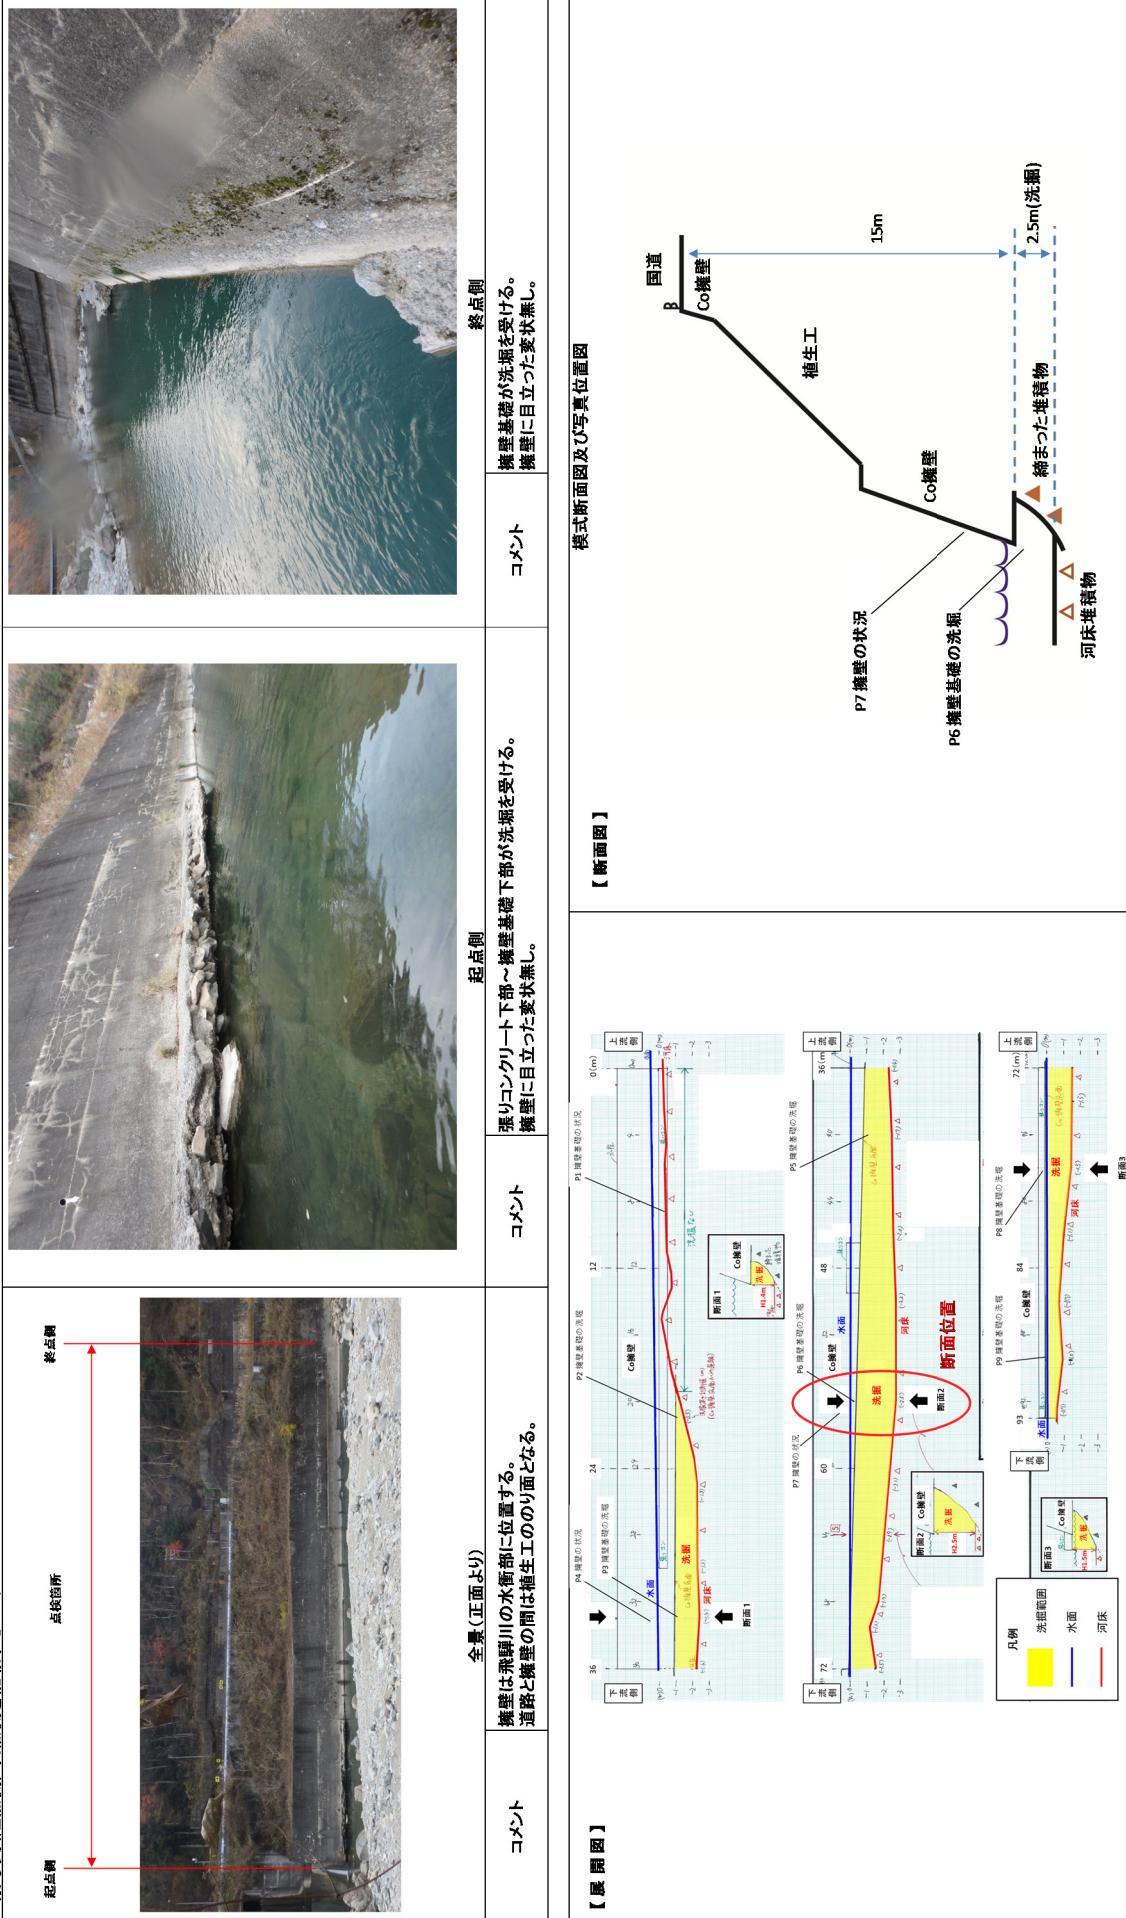
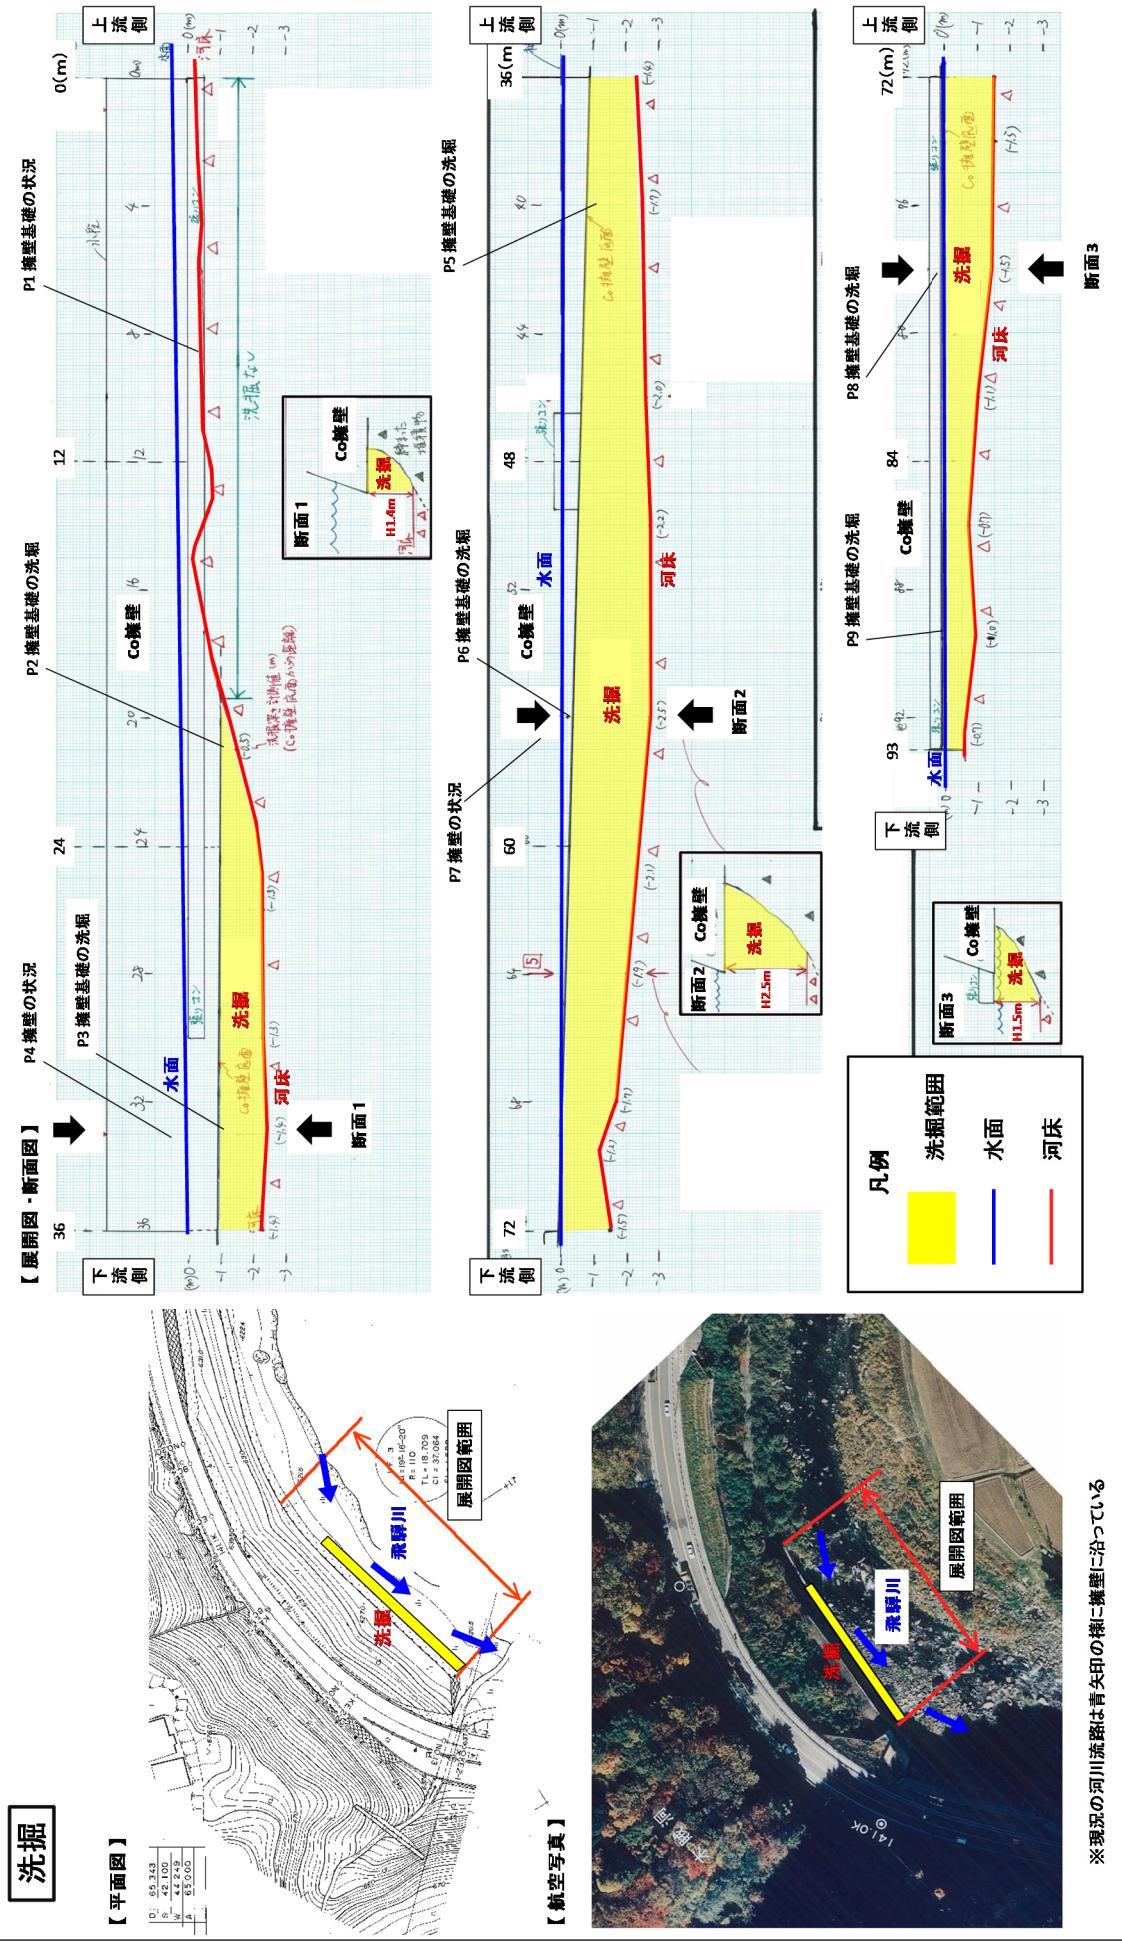
※現況の河川流路は青矢印の様に構壁に沿っている

点検結果に基づき記録		措置後に記録			
判定区分	点検時の健全性診断の所見等	主な措置の内容	再判定区分	措置後の健全性診断の所見等	措置実施
III <small>(記入例:差替)</small>	<p>・河川に隣接する道路法尻のCO擁壁基礎部に約100mに渡り洗掘が認められ、最大洗掘高は2.5mに及びます。</p> <p>・洗掘領域が拡大すれば、擁壁の倒壊による盛土の崩壊が懸念され、道路機能に支障を生じる可能性が想定され、早期の対策実施が求められます。</p> <p>・現状は、擁壁本体に倒壊、沈下等に起因した変状(ひび割れ、亀裂、陥差等)は認められない。</p>	—	—	—	—

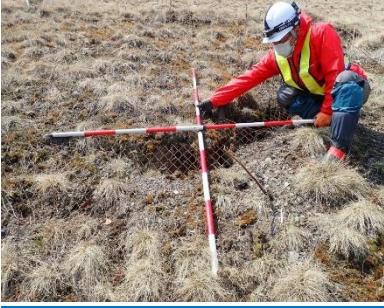
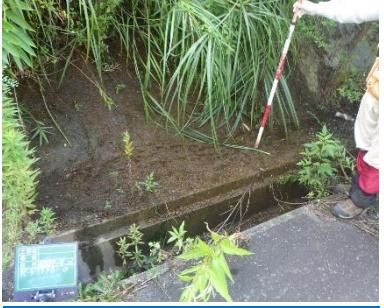
<p><u>構造物名</u> <u>切土のり面（亀裂）</u></p>		<p><u>構造物名</u> <u>切土のり面（湧水）</u></p>
	<p><u>理由</u></p> <p>亀裂が大きく開口している状態である。極めて不安定な状態であり、崩壊して被害が生じるおそれがある。</p>		<p><u>理由</u></p> <p>のり面またはのり尻に湧水が見られる。あるいは、湧水によるのり面の浸食により肌落ちが発生している。極めて不安定な状態であり、崩壊して被害が生じるおそれがある。</p>
のり面の変状

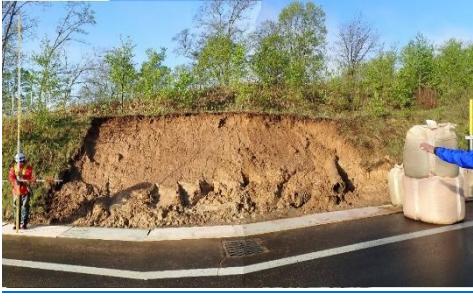
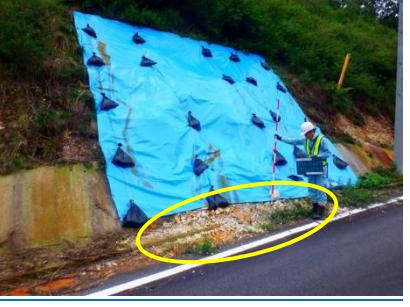
のり面の変状

<p><u>構造物名</u> <u>切土のり面（崩壊）</u></p>		<p><u>構造物名</u> <u>切土のり面（崩壊、シート養生）</u></p>
	<p><u>理由</u></p> <p>湧水や亀裂の拡大等により、のり面が大きく崩壊している。未対策の状況で、表流水が流入しやすい状態である。極めて不安定な状態であり、崩壊が拡大して被害が生じるおそれがある。</p>		<p><u>理由</u></p> <p>のり面崩壊に対し、応急対策としてシート養生が設置されている。あるいは、シート背面地山の土砂もこぼれだしている。極めて不安定な状態であり、崩壊が拡大して被害が生じるおそれがある。</p>

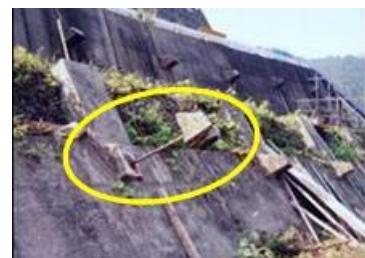
アンカ－本体の変状

構造物名 グラウンドアンカー		構造物名 グラウンドアンカー
	理由 <p>アンカーが破断して飛び出しており、アンカーの機能を果たしておらず、アンカー頭部の落下による第三者被害につながるおそれがある。また、アンカーによる抵抗力の減少によりアンカー斜面の崩壊につながるおそれがある。</p>		理由 <p>アンカーが破断して飛び出しており、アンカーの機能を果たしておらず、アンカー頭部の落下による第三者被害につながるおそれがある。また、アンカーによる抵抗力の減少によりアンカー斜面の崩壊につながるおそれがある。</p>
アンカ－頭部の変状

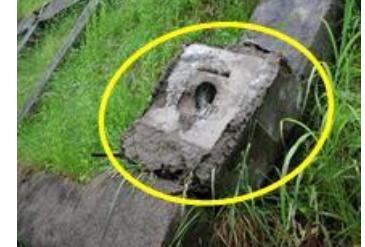
アンカ－頭部の変状

構造物名 グラウンドアンカー		構造物名 グラウンドアンカー
	理由 <p>頭部コンクリートが破損しており、アンカ－一定着具の保護と防食の機能が低下しており、放置すればアンカーの性能に関わる変状につながるおそれがある。</p>		理由 <p>頭部コンクリートが落下しており、アンカ－一定着具の防護・防食機能がなくなっており、放置すればアンカーの性能に関わる変状につながるおそれがある。</p>
アンカ－支圧板・受圧構造物の変状

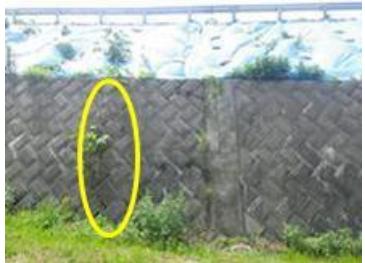
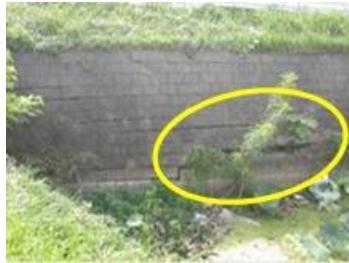
擁壁の壁面の変状

構造物名 擁壁（ブロック積み擁壁）		構造物名 擁壁（ブロック積み擁壁）
	理由 壁面ブロックの一部にクラックが見られ、進行すれば不安定化するおそれがある。		理由 壁面ブロックの変形が著しく、構造上、危険な状態で交通傷害のおそれもある。

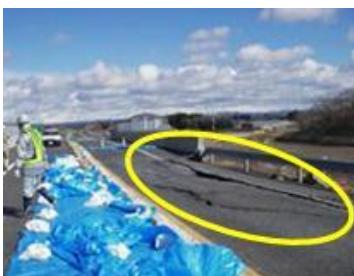
路面の変状

構造物名 舗装面		構造物名 舗装面
理由	舗装面に円弧状のクラックが生じており、擁壁背面の盛土に変状が生じていることが考えられる。擁壁の安全性も低下しているおそれがあるので詳細調査が必要。		理由
			舗装面に大きなクラックが生じておあり、走行上危険な状態である。また、擁壁背面の盛土にも大きな変状が生じていることが考えられ擁壁の安全性も低下しているおそれがある。
擁壁の排水施設の変状

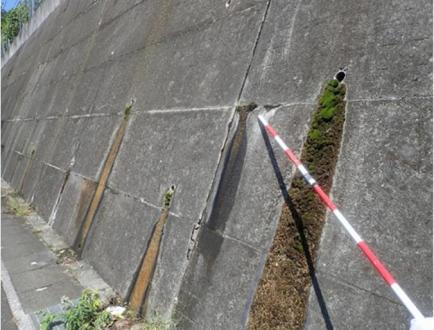
排水施設の変状、漏水

構造物名	擁壁
	理由	打ち継ぎ目からの滲みだし及び遊離石灰が見られ、止水等の対策が必要である。
