R4.3.45.3.3時点版

道路土工構造物点検要領  
(暫定版) (案)

国土交通省 道路局 国道・技術課

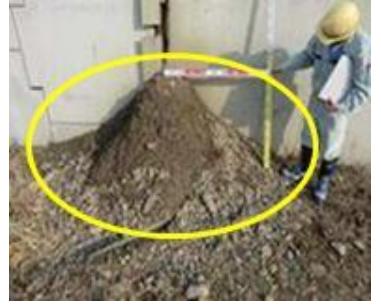
盛土材の変状

構造物名			構造物名			
	理由			理由			
盛土材がこぼれだしているが少量である。進行すれば補強効果が著しく低下するおそれがあるので、補修・補強対策の要否を検討する詳細調査が必要。			盛土材がこぼれだしており、補強効果が低下しているおそれがある。				
擁壁の前面地盤の変状

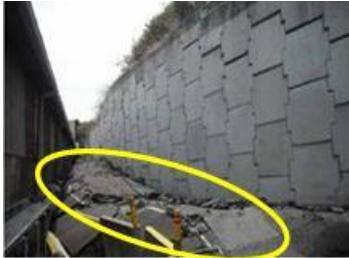
構造物名			構造物名				
理由			理由				
擁壁の滑動により壁面前面地盤が隆起し、滑動に対する抵抗力は期待できない。

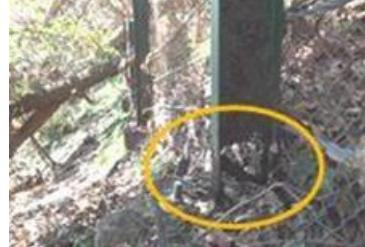
本体構造の変状

<p>構造物名 落石防護網</p> <p>理由 落石防護網の吊りロープが複数箇所で破断しており本体が不安定な状況にある。</p>		<p>構造物名 落石防護柵</p> <p>理由 鋼部材（防護柵支柱基部）が著しく腐食、断面欠損し不安定な状態であり、落石捕捉の機能が低下した状況にある。</p>

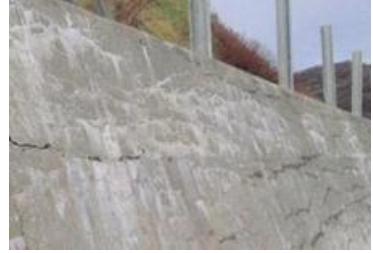
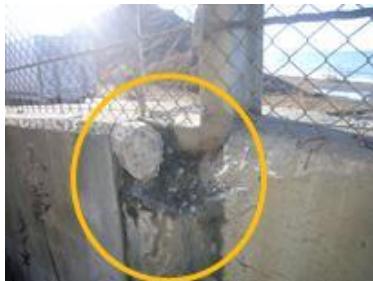
構造物名 落石防護擁壁+柵		構造物名 落石防護擁壁
	理由 コンクリート擁壁（柵基礎部）にクラックが発生しているが、柵の変形は見られない状態。損傷要因、補修方法の検討のための詳細調査が必要である。		理由 コンクリート擁壁本体にクラックが多数発生している状況。劣化程度、原因、補修方法等の検討のための詳細調査が必要である。
コンクリート部材の変状

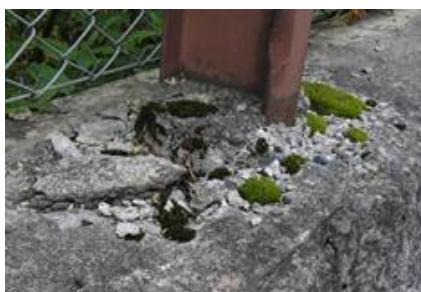
コンクリート部材の変状

構造物名 落石防護擁壁+柵		構造物名 落石防護柵
	理由 コンクリート擁壁（柵基礎部）に剥離・クラックが発生している。損傷要因、補修方法の検討のための詳細調査が必要である。		理由 コンクリート擁壁天端（柵基礎周辺）に浮き・クラックが発生している状況。劣化程度、原因、補修方法等の検討のための詳細調査が必要である。

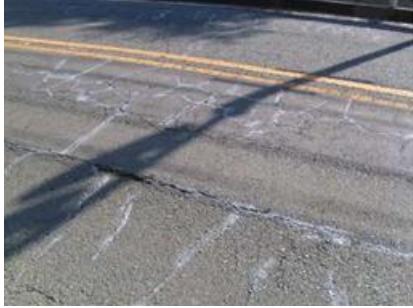
のり面の変状		のり面の変状	
	構造物名 盛土		構造物名 盛土
	理由 のり尻部からの湧水が見られる。		理由 のり尻部に崩壊を伴う湧水が見られる。
のり面の変状		のり面の変状	
	構造物名 盛土		構造物名 盛土
	理由 盛土のり面が崩落している。		理由 のり面がはらみだすとともに、排水工に変状が生じ、排水機能が低下している。
路面の変状		路面の変状	
	構造物名 盛土		構造物名 盛土
	理由 道路盛土のり面の崩壊に伴い、路面に破損、段差、亀裂が生じている。		理由 路面に谷形状に合わせて馬蹄形の亀裂が見られる。

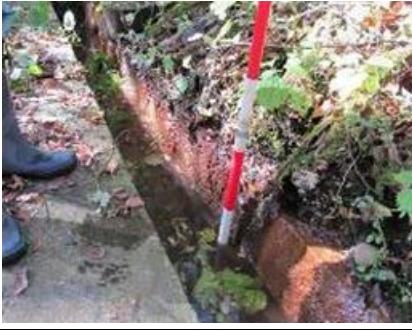
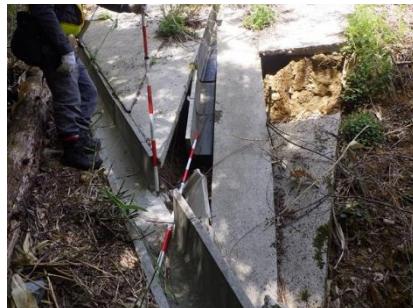
構造物名 盛土				構造物名 盛土		
	理由 切盛り境や沢筋、横断排水管周辺部に亀甲状の亀裂が生じている。				理由 排水工の目地部分の開口部から湧水が見られる。		
排水施設の変状

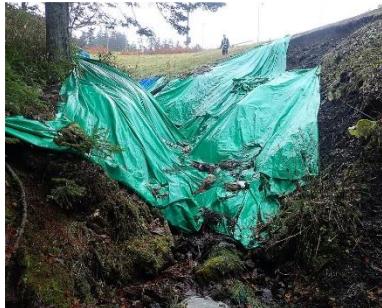
のり面の変状

構造物名 盛土				構造物名 盛土		
	理由 排水工の破損等により排水機能が損なわれ、漏水や溢水により洗掘が発生し盛土が浸食されている。 浸食が進行すると盛土が崩壊し被害が生じる恐れがある。				理由 集水地形の盛土において、のり面からの湧水による洗掘が発生し、盛土が浸食されている。浸食が進行すると盛土が崩壊し被害が生じる恐れがある。

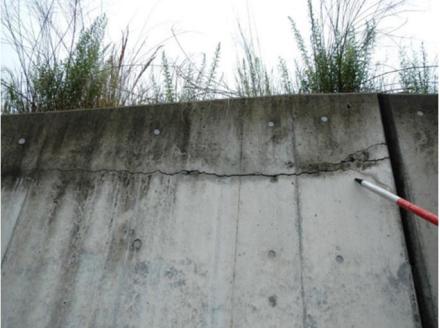
壁面の変状

<u>構造物名</u>	<u>擁壁</u>
	<u>理由</u>	<u>コンクリート擁壁の天端付近に水平方向の亀裂が見られ、ひび割れ補修が必要である。</u>

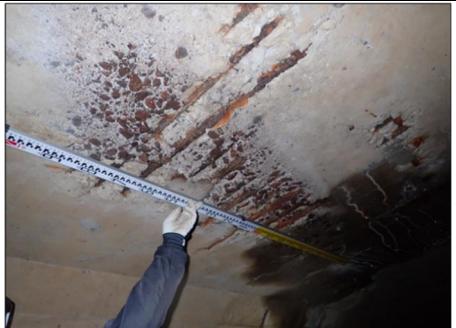
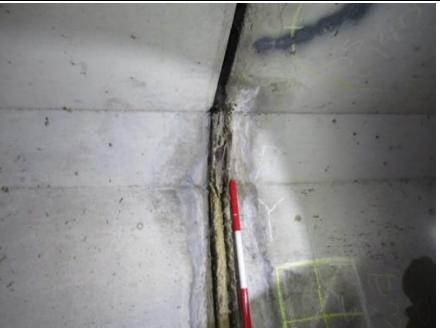
<u>構造物名</u> <u>カルバート</u>			<u>構造物名</u>	<u>カルバート</u>	
	<u>理由</u> <u>カルバート頂版の鉄筋が露出しており、防錆処理等の対策が必要である。</u>			<u>理由</u>	<u>カルバート目地部からしみ出し程度の湧水が見られ、止水処理が必要である。</u>	
本体の変状

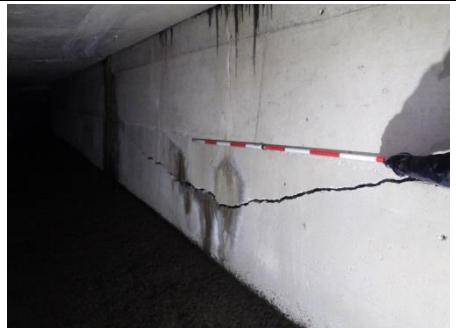
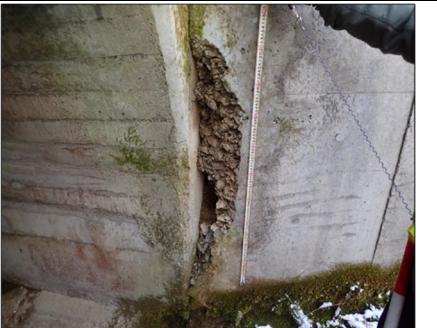
本体の変状

<u>構造物名</u> <u>カルバート</u>			<u>構造物名</u>	<u>カルバート</u>	
	<u>理由</u> <u>カルバートに亀裂が生じており、ひび割れ注入等が必要である。</u>			<u>理由</u>	<u>翼壁のはく離が見られ、断面修復等が必要である。</u>

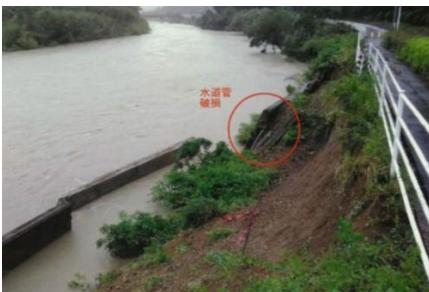
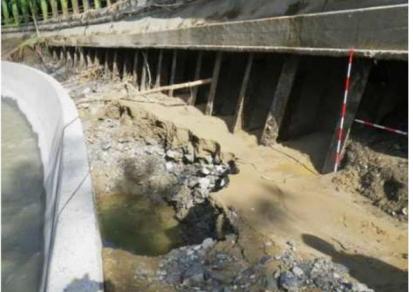
構造物名	もたれ擁壁+ブロック積	構造物名		護岸構造物	
	理由	被災箇所上流部のブロック積みが被災したことで、もたれ擁壁背面へ河川水が流入し擁壁背面の水平力が増大し、擁壁が崩壊している。	理由		水位上昇に伴い、護岸構造物の上部ののり面に流水力が作用し、土砂が流失している。	
洗掘による変状

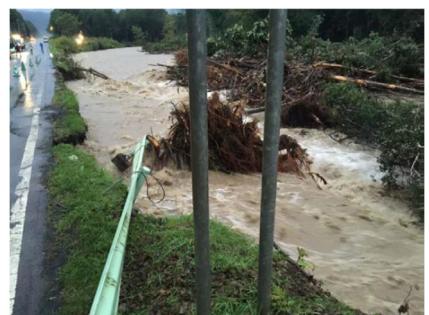
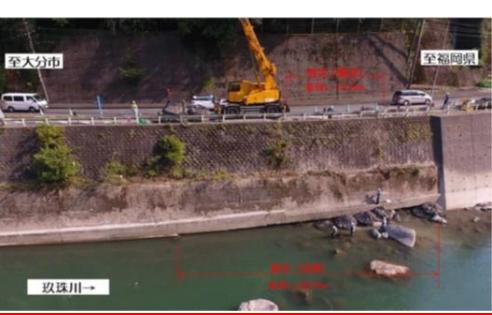
洗掘による変状

構造物名	盛土	構造物名		擁壁	
	理由	集中豪雨により水位が上昇し、のり面の侵食が進行し、道路盛土が流出している。	理由		洗掘によって擁壁の基礎前面及び底面が露出し、土砂が吸い出され、路面下の空洞化が発生している。
