東・中・西日本高速道路の更新計画について（案）

令和6年 1月16日

東日本高速道路株式会社

中日本高速道路株式会社

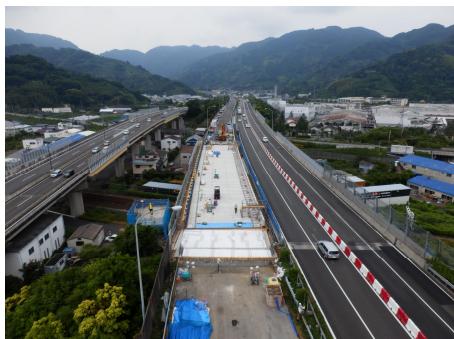
床版取替

- 2015年度(H27)以降、更新事業(大規模更新・修繕)として、床版取替やトンネルインバート設置などこれまで進めてきているところ。
- 交通量が比較的少ない地方部から着手してきたが、現在は首都圏や近畿圏(東名・中国道等)などの重交通量路線でも展開。
- 更新事業の実施にあたり、高速道路及び周辺道路の渋滞による影響を低減するため、現況車線数を確保した規制計画や迂回路促進策に努めてきたところ。
- また、工事規制の期間短縮を図るため、ロードジッパーシステムを活用した工事規制帯の構築やプレキャスト床版による施工など新技術・新工法の導入を図っており、効率的かつ効果的に更新事業を進めてきている。(工事規制の期間短縮によりコスト縮減にも寄与。)

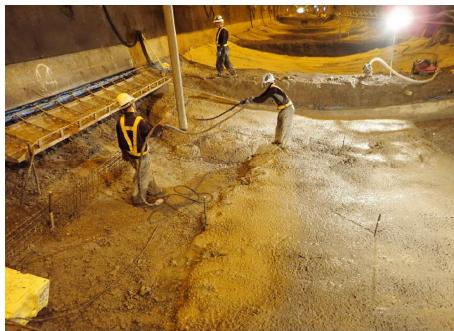
トンネルインバート設置

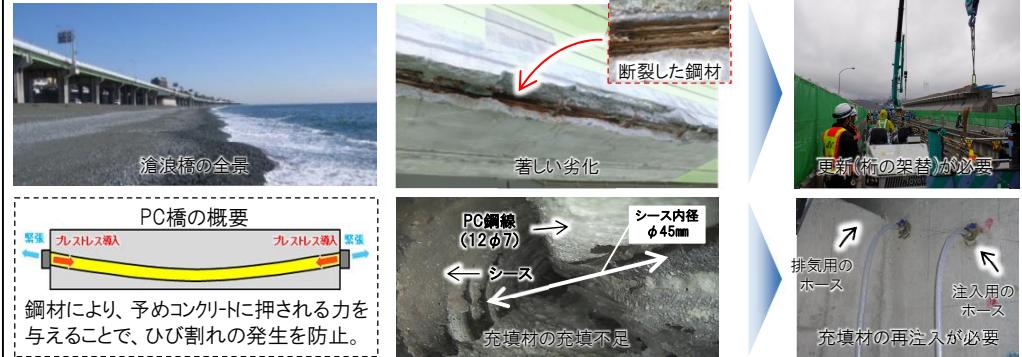
E84西湘バイパス 滄浪橋(橋梁:桁の架替、充填材の再注入)

- 1971年(S46)開通。全長5,685mのPC(プレストレストコンクリート)橋。
- 塩害により、特にPC鋼材の充填材の不足箇所では著しく劣化。
- 劣化の著しい箇所では架替を計画。充填材の充填不足箇所には再注入を計画。

- E84西湘バイパス 滄浪橋は1971年(S46)に供用した全長5,685mのPC(プレストレストコンクリート)橋である。
- 海岸からの水分・飛来塩分がコンクリート内に浸透しており、特にPC鋼材の充填材の充填不足の範囲では充填材による防食効果が無いため、PC鋼材が劣化し、桁全体での健全度の低下が生じている。
- 充填材の充填不足かつ飛来塩分や凍結防止剤等の影響により、PC鋼材が著しく腐食又は破断している。

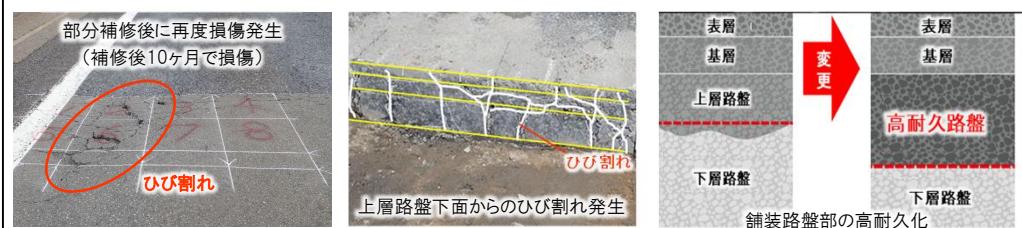
E17関越自動車道 土樽地区(舗装路盤部の高耐久化)

- 1985年(S60)開通。交通荷重の繰り返しにより、上層路盤下面からのひび割れが発生。
- 舗装路盤部をより耐久性高い高耐久路盤に置換えを計画。

- E17関越自動車道 土樽地区は1985年(S60)に供用した区間である。
- 部分補修を繰返し実施してきたが、開削調査を行い路盤の状態を確認したところ、上層路盤下面からのひび割れ及び下層路盤が変形していることが判明した。

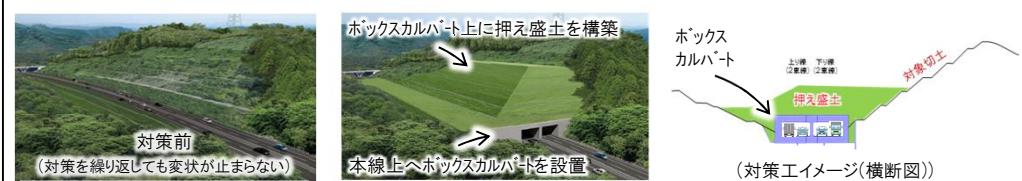
E2山陽自動車道 木津地区(切土区間のボックスカルバート化+押え盛土)

- 1998年(H10)開通。対策工を繰り返しているが、のり面の変状が止まらない状況。
- 抜本的対策として、本線上にボックスカルバートを施工し、その上に押え盛土の施工を計画。

- E2山陽自動車道 木津地区では、建設時に切土のり面に変状が発生したため、抑止杭工やグラウンドアンカー工など地すべり対策工を実施した上で、1998年(H10)に供用を開始。
- 小段コンクリートの亀裂やのり面のはらみ出しなどの変状が、供用後も継続して発生しており、のり面の安定化のため累次にわたり、グラウンドアンカーや地すべり抑止杭等による補強を実施。
- その後も豪雨時に大きな変位が確認されるなど、地すべり対策を繰り返し実施した後も変状が収まらない状況。

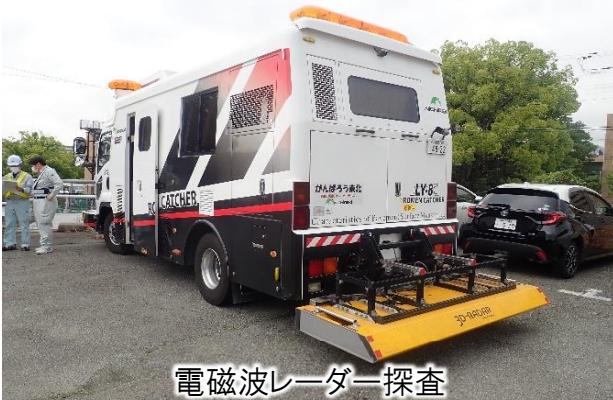
電磁波レーダー探査

◇電磁波レーダー探査(床版)

- 目視では確認不可能な舗装下の床版上面の劣化(土砂化・浮き等)、床版内部のひび割れ、鉄筋かぶり等を確認。

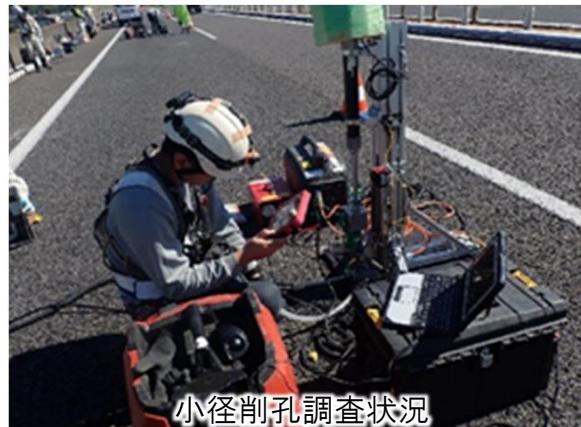
小径削孔調査状況

◇部分開削調査、小径削孔調査(床版)

- 舗装補修(橋面舗装の切削作業)の影響による床版上面の劣化の有無、床版厚の減少や水平ひび割れの有無の確認。

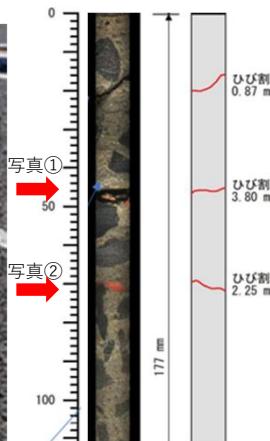
写真①

写真②

(小径削孔調査による水平ひび割れの確認)

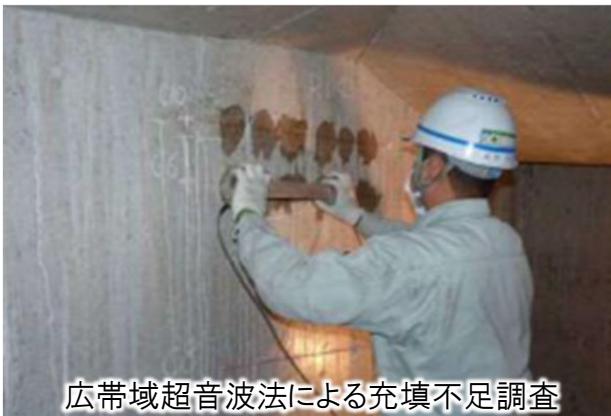
広帯域超音波法による充填不足調査

◇広帯域超音波法による調査 (PC(プレストレストコンクリート)鋼材)

- 目視では確認不可能なPC鋼材の充填材の充填状況を確認。

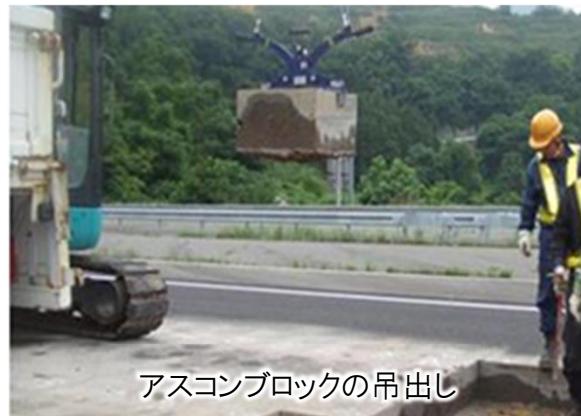
アスコンブロックの吊出し

◇開削調査(舗装)

- 変状箇所において舗装を切り出し目視で確認することで、路盤部の詳細な劣化(ひび割れや永久変形)の有無を確認。

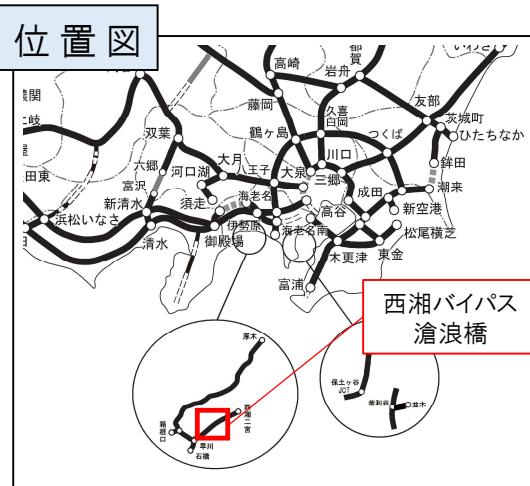
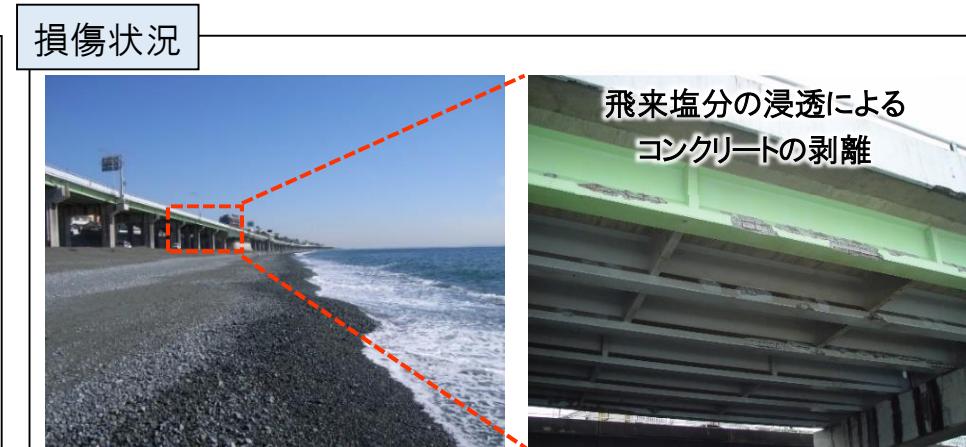
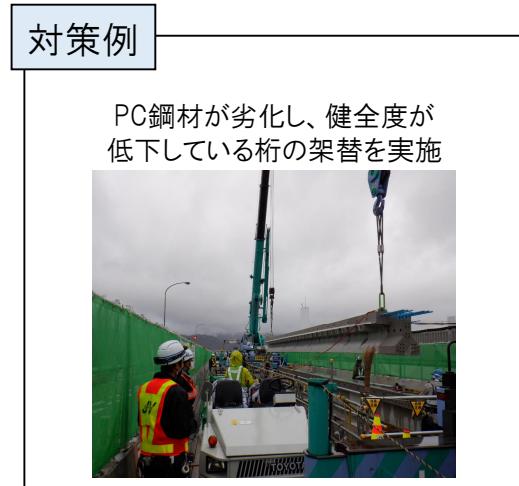
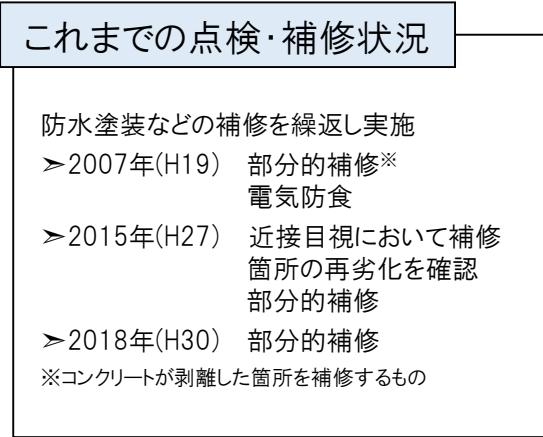
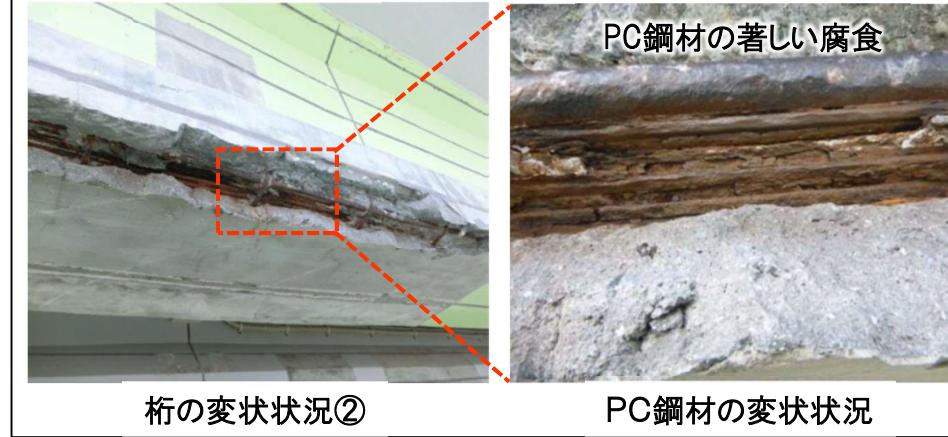
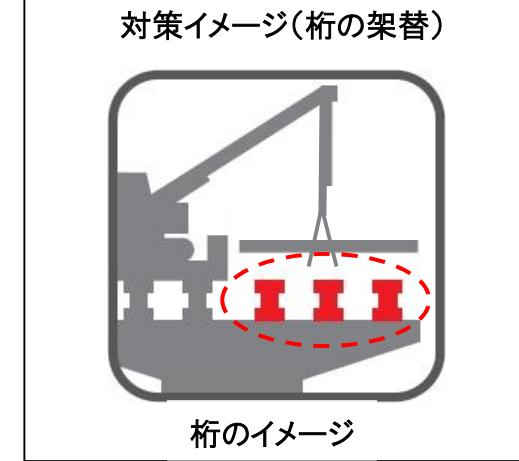
桁のイメージ

◆滄浪橋(神奈川県)【上下線、橋長5,685m、1971年(S46)開通】E84西湘バイパス 国府津IC～橘IC

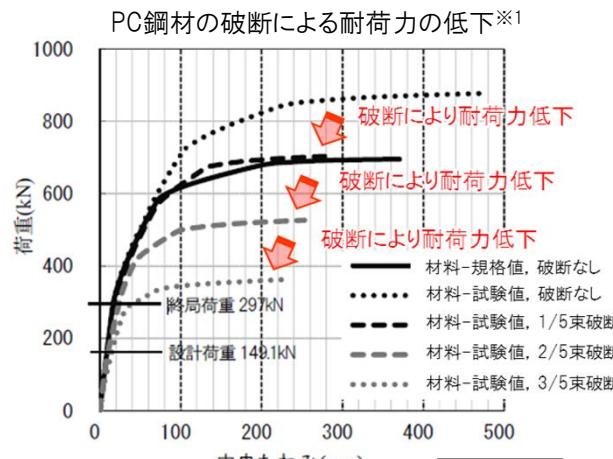
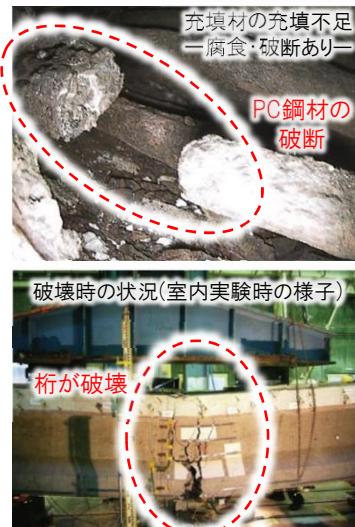
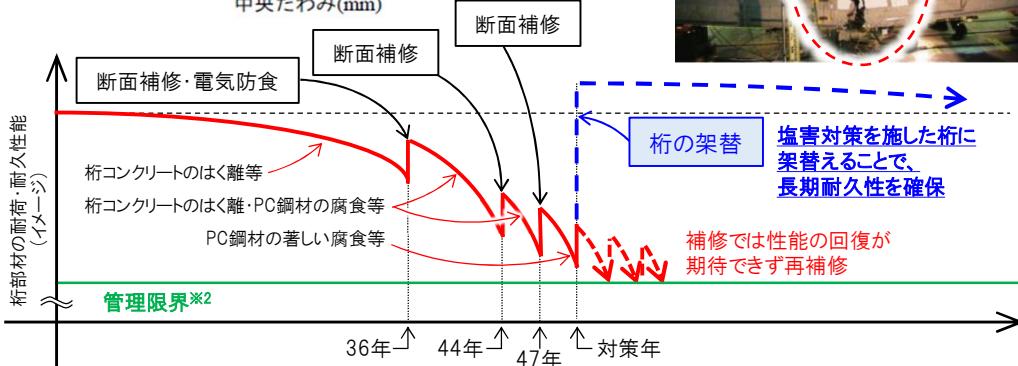
桁の架替が必要となる状況

○充填材の充填不足により防食効果が無いため、飛来塩分や凍結防止剤等の影響により桁内部においてPC鋼材が著しく腐食し、破断している場合がある。

➢PC鋼材に著しい変状が確認され、顕著な耐荷力の低下が懸念される橋梁については桁の架替が必要。

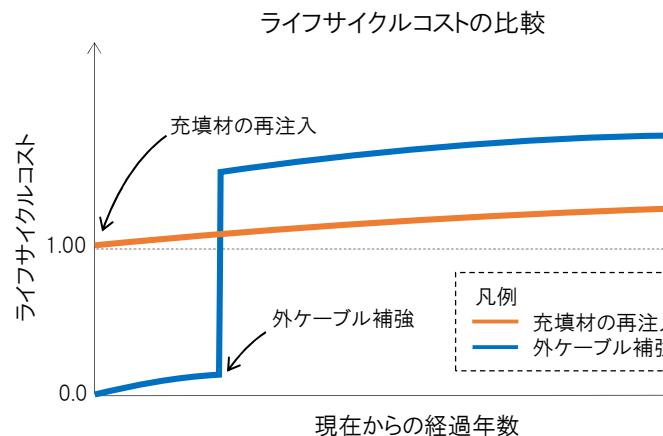
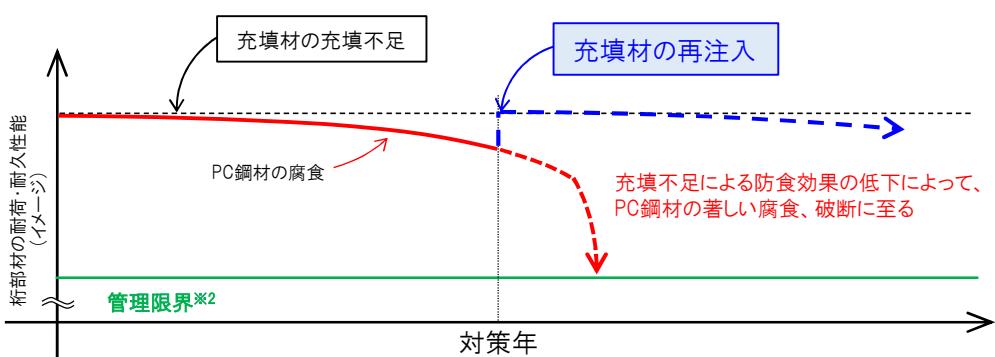
充填材の再注入が優位となる事例

➢ライフサイクルコストを比較した結果、PC鋼材破断後に対策を行う場合と比較して、早期に充填材の再注入を実施した方が有利となる。

充填材の充填不足が確認された構造物において、速やかに充填材の再注入を実施した場合とPC鋼材の破断発生後(20年後を想定)に外ケーブル補強を実施した場合を想定。

- ・初年度:充填材の再注入(予防保全)
- ・20年目:外ケーブル補強(事後保全)

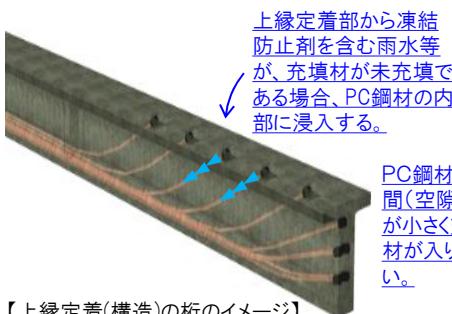
PC鋼材の隙間(空隙率)が小さく充填材が入りづらい。

【上縁定着(構造)の桁のイメージ】
出典:2018年版コンクリート標準示方書[維持管理編]土木学会

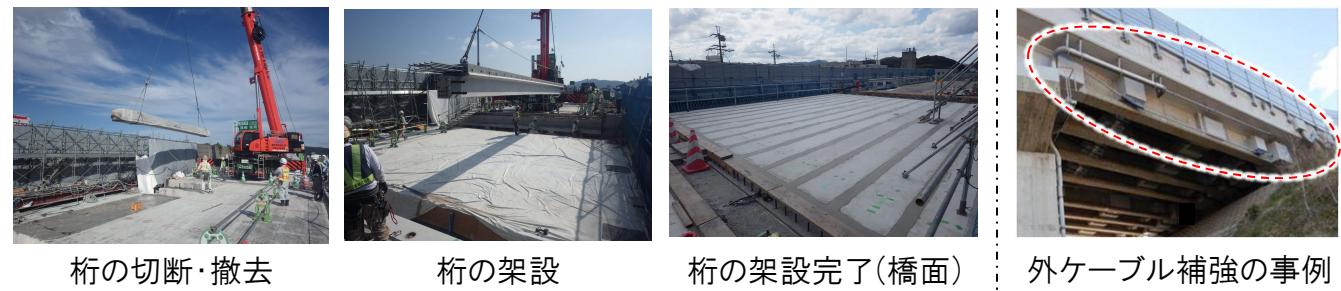
対策① : 【桁の架替等】PC鋼材に著しい変状が確認され顕著な耐荷力の低下が懸念される橋梁

- OPC橋の変状発生状況、PC鋼材の腐食・破断リスクを踏まえて優先順位の高い箇所から再注入を実施。
- 飛来塩分や凍結防止剤等の影響により、PC鋼材に著しい変状が確認され顕著な耐荷力の低下が懸念される橋梁については桁の架替を実施。一部の桁のPC鋼材に変状が確認されている場合などは、外ケーブル補強等を実施。
- 充填材の再注入方法に関する試験施工を実施し、確実に再充填できる状況を確認したため、本方法を基本に計画。

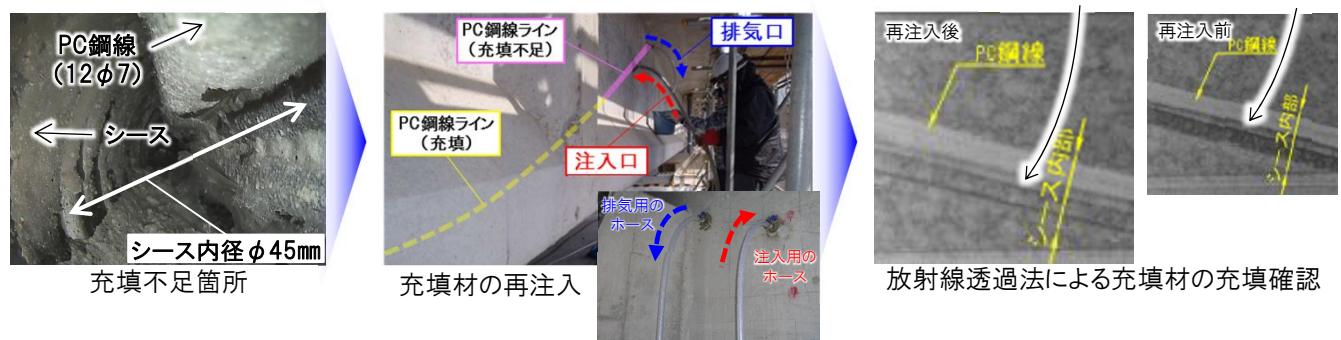
対策② : 【充填材の再注入】充填材の充填不足が確認される橋梁 (試験施工での確認内容)

- 注入方法として、適切な注入口・排気口の配置計画することで充填可能
- 再注入に用いる材料が、想定し得る最も狭小な箇所(3mmの隙間)でも注入可能か事前に確認
- 上記を踏まえた注入施工後の放射線透過法において、充填材の再充填状況を確認

⇒よって、本方法を基本に充填材の再注入を計画

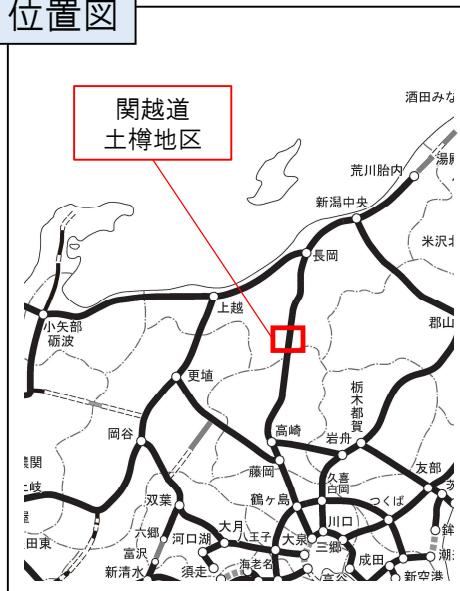
位置図

◆土樽地区(新潟県) 【1985年(S60)開通】 E17関越自動車道 水上IC～湯沢IC

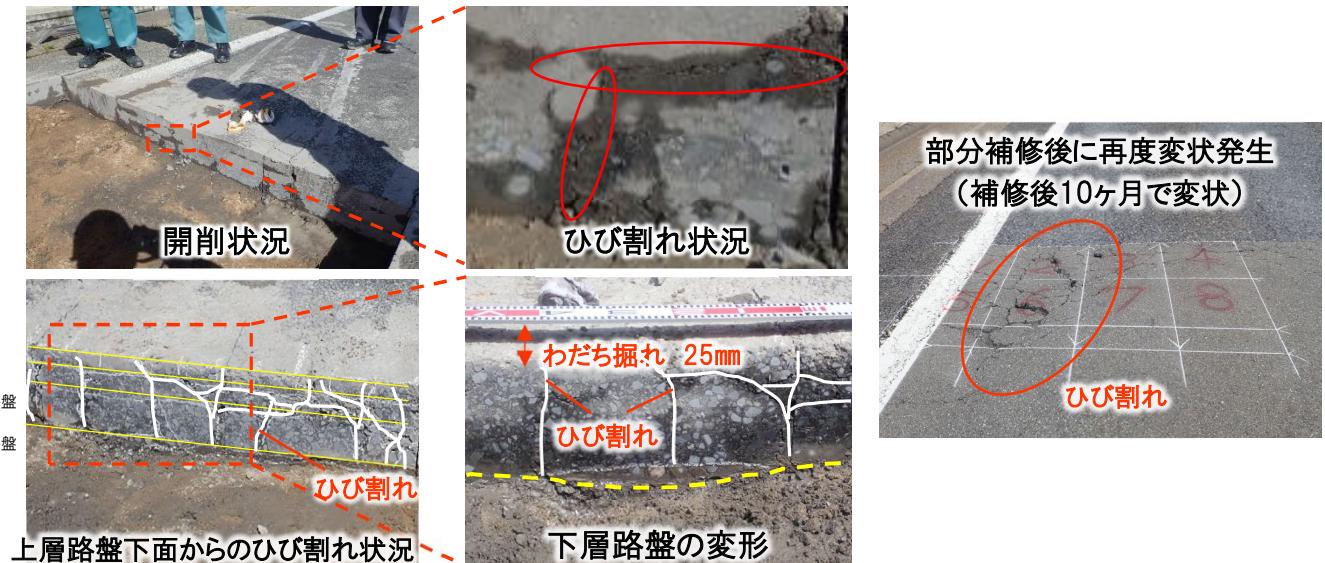
損傷状況

- 2011年(H23) 表層・基層を全面補修。
- 以後、1年毎に繰返しの部分補修を実施。
- 2021年(R3) 詳細調査にて初めて路盤の状態を開削して確認したところ、上層路盤のひび割れ及び下層路盤が変形していることが判明。

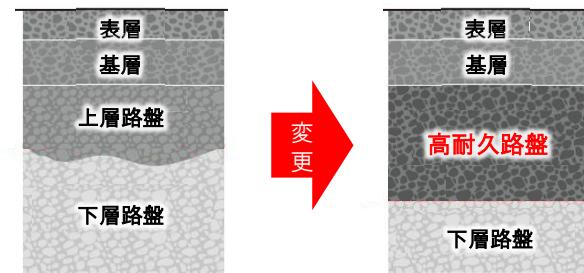
高耐久路盤への変更例

対策例

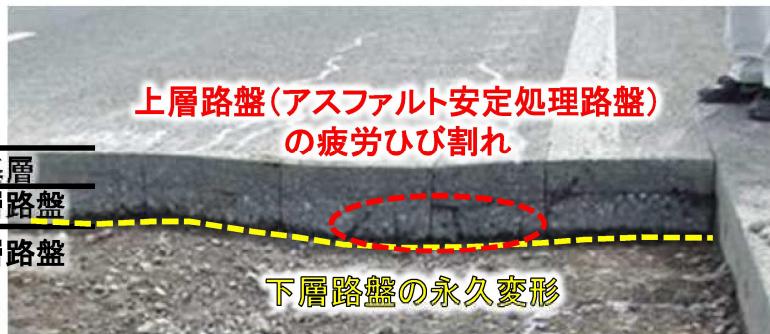
開削調査により判明した路盤の変状

- 開削調査の結果、交通荷重の繰返しにより、上層路盤下面からひび割れが発生し、表層までの到達を確認。
- 舗装表面から水が下層路盤まで浸入し、路盤部が湿潤化(土砂化)するため、下層路盤の強度が低下し、**舗装構成全体に変形が発生。**
- >上層路盤を高耐久化することにより、舗装補修サイクルが健全化され、**ライフサイクルコストの低減が可能。**

- > 上層路盤や下層路盤の変状を確認(顕在化)

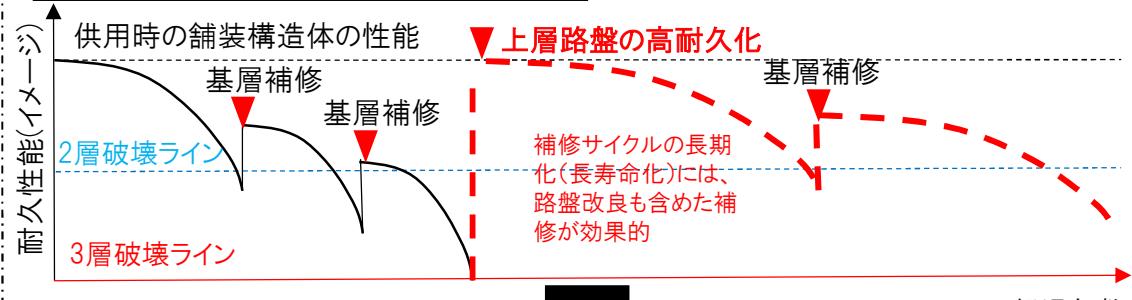
<舗装補修サイクルと性能回復イメージ>

- > 上層路盤の高耐久化により舗装構成全体の性能が回復。
- > 高耐久化した上層路盤は、50年間程度の性能保持想定期間と設定。(将来は、舗装構成の検討等により、更なる高耐久化を目指す)
- > 補修サイクルも健全化され、ライフサイクルコストも低減。

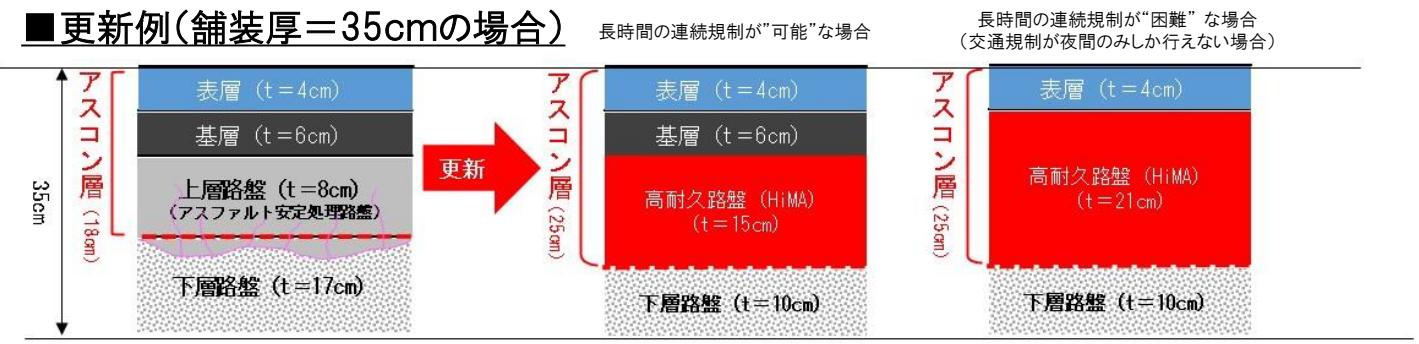
◆施工概要

①舗装開削・既設路盤撤去

- >変状が見られる車線に規制を実施
- >対策箇所の舗装を開削し既設路盤を撤去

②高耐久路盤敷設

- >路盤撤去した箇所に高耐久路盤を敷設

- 非破壊調査の結果や路面の変状発生状況を踏まえ優先順位の高い箇所から舗装路盤部を高耐久路盤に置換え。
- 既設舗装のアスコン層厚よりアスコン層厚を増加させ、路盤の材料には従来の材料に比べ高強度なHiMAを用いる。
- HiMAの配合や対策効果・検証等に関する試験施工を実施し、所定の性能を有することが確認されたこと、従来型による施工が可能であることが確認されたため、本方法による対策の実施を計画。

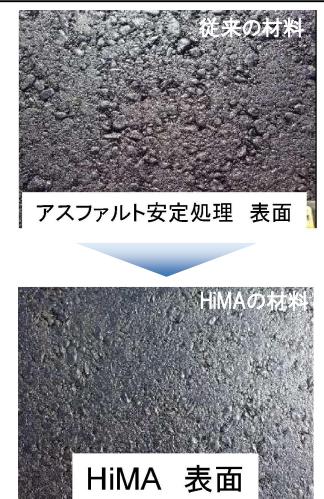
○HiMA※は、欧洲をはじめ多くの使用実績があり、変状事例が少ないアスファルト混合物を参考に、日本の実情に合わせて改良した高弾性アスファルト混合物。

○従来の上層路盤材料に比べ疲労抵抗性、耐水性に優れ、強度が高いことが特徴。

従来の材料と比較して、骨材の最大粒径が小さく、空隙率が小さい

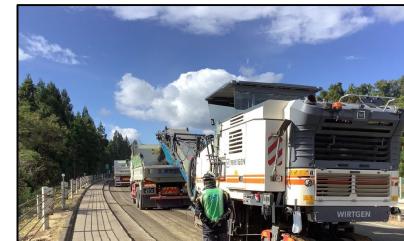
舗装開削・既設路盤撤去
>路面切削機により既設舗装を撤去

>深層に損傷が及んでいる箇所への対策として、事前の室内試験において長期耐久性を確認したHiMAによる従来型施工の可否や対策効果の検証することを目的に試験施工を実施。

>試験施工の結果、所定の性能を有していることや従来型の施工が可能であることを確認。(その後の追跡調査においても不具合等無い事を確認)

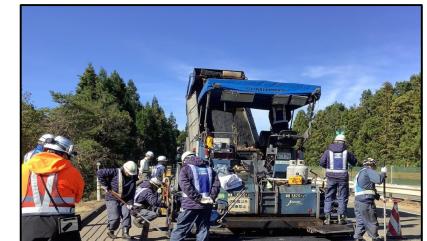
高耐久路盤舗設
>アスファルトフィニッシャーにより敷き均し

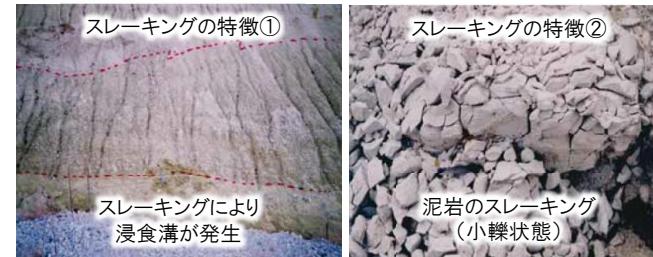
変状が収まらない要因

- ・風化しやすい地質(スレーキング※性が高く吸水膨張する特性を持つ地質)が分布
- ・層状破碎帯や流れ盤を有するのり面

※ 乾燥した軟岩が乾燥、吸水を繰り返すことにより、細粒化する現象

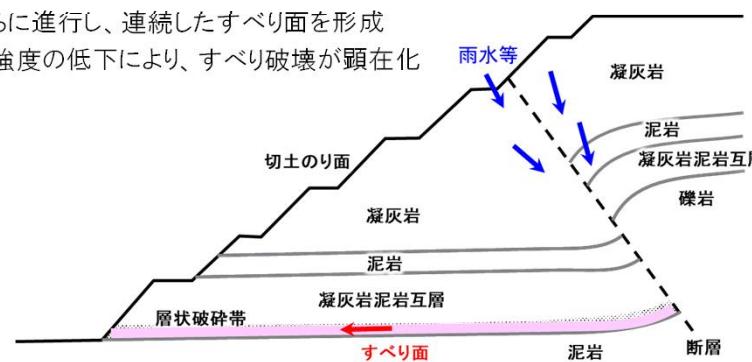
変状発生のメカニズム

- ① 切土に伴う応力解放により層状破碎帶にひずみが集中し、変形が進行
- ② 地山の緩みに伴い、断層背面などの割れ目から水が供給され、縦亀裂が拡大
- ③ 地下水位の変動により層状破碎帶付近の地質が吸水膨張し、強度低下が進行
- ④ ③に伴い変形がさらに進行し、連続したすべり面を形成
- ⑤ 経時的なすべり面強度の低下により、すべり破壊が顕在化

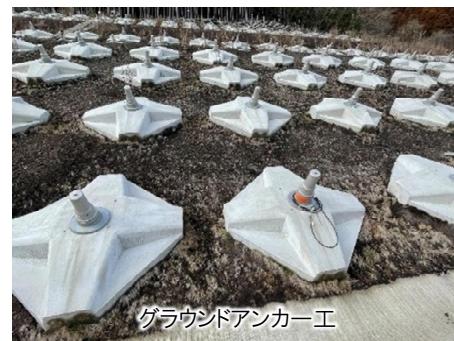
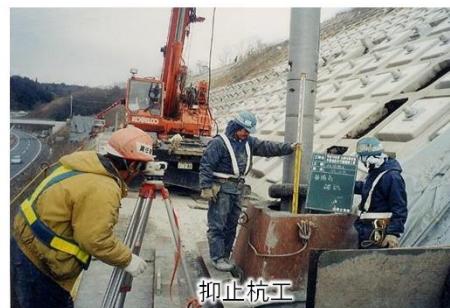
標準的な地すべり対策

地すべり等の変状が生じた場合、グラウンドアンカーアー工等の変状を抑えるための対策を実施(必要抑止力が大きいと対応できない場合がある)

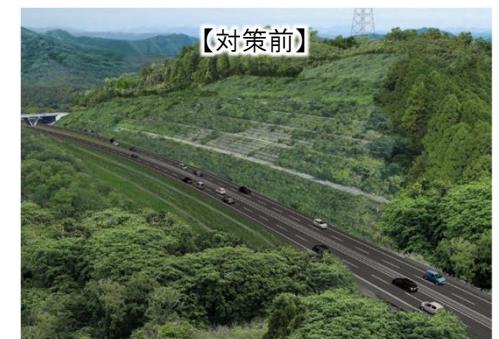
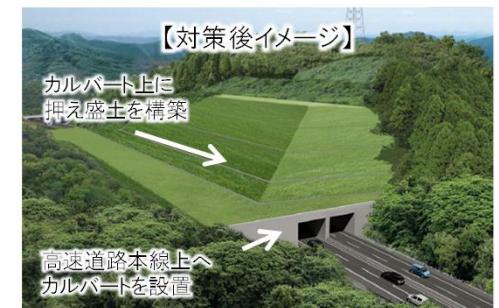
抜本的な対策案

押え盛土を構築することで、のり面全体に対して面的に変形を抑制。
従来の交通確保のため、本線上にボックスカルバートを設置。

- 対策工法については、本線上にボックスカルバートを施工し、その上に押え盛土を構築する。
- 工事に伴い通行規制が必要となるが、ボックスカルバートの3分割施工や対面通行規制による車線運用など、通行止めを行うことなく工事が実施可能な施工方法を計画。

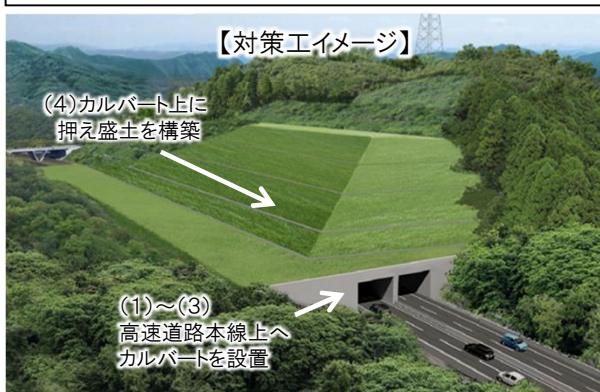
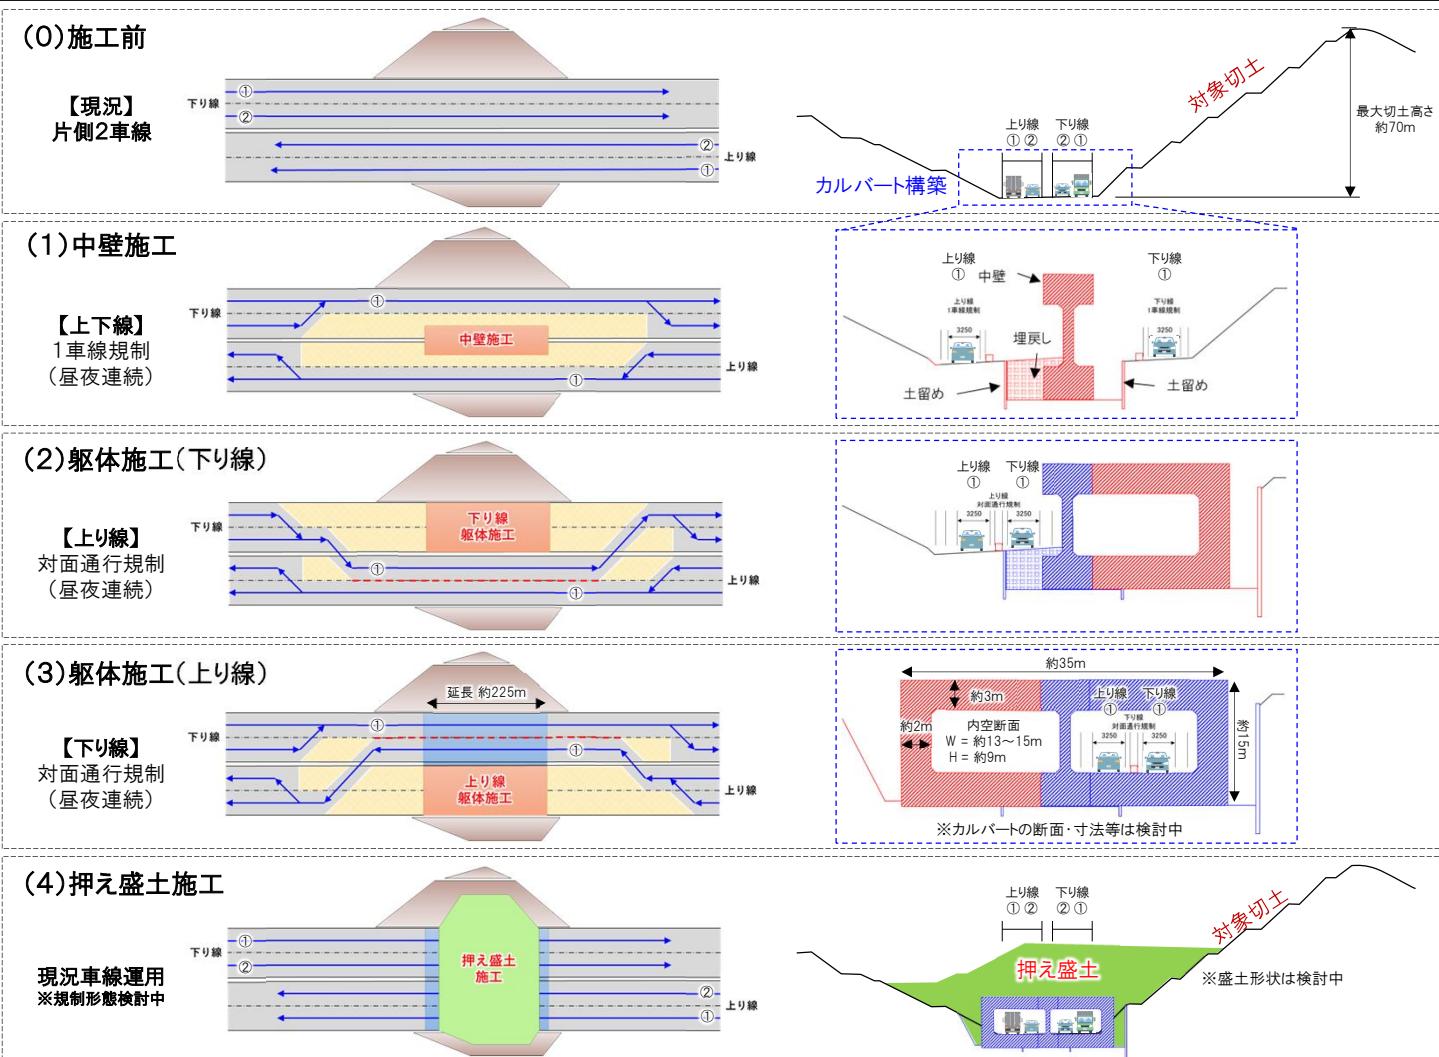
◆施工概要

(1)中壁施工

- 上下線ともに1車線規制(昼夜連続)
- 上下線中央部分に土留めを施工後に掘削し、カルバートの中壁を構築
- 上り線側を埋戻し

(2)躯体施工(下り線)

- 上り線対面通行規制(昼夜連続)
- 下り線を掘削しカルバートの躯体を構築

(3)躯体施工(上り線)

- 下り線対面通行規制(昼夜連続)
- 上り線を掘削しカルバートの躯体を構築

(4)押え盛土施工

- カルバートの上に押え盛土を施工
(規制形態検討中)
