令和6年〇月 改定版(案)

シェッド、大型カルバート等
定期点検要領

平成31年2月
国土交通省 道路局

令和6年〇月
国土交通省 道路局

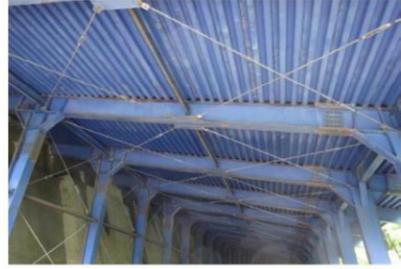
| 鋼部材の変状 | | ①腐食 | 1 / 4 |
|---|---|--|---|
| | 例 | 母材の板厚減少はほとんど生じていないものの、広範囲に防食被膜が劣化が進行しつつあり、放置すると全体に深刻な腐食が拡がると見込まれる。 | |

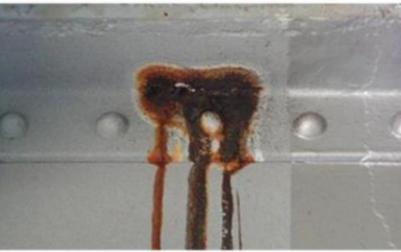
| 鋼部材の変状 | | ①腐食 | 1 / 4 |
|---|---|--|---|
| | 例 | シェッド全体の耐荷力への影響は少ないものの、局部で著しい腐食が進行しつつあり、放置すると影響の拡大が見込まれる。 | |

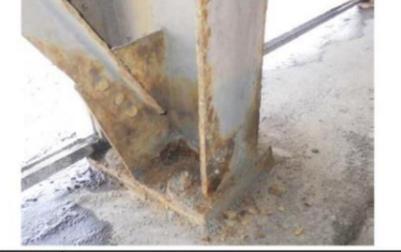
| 鋼部材の変状 | | ①腐食 | 1 / 4 |
|---|---|--|---|
| | 例 | 谷側柱基部に腐食が生じている。顕著な板厚減少には至っていないものの、放置すると滞水等による腐食の拡大のおそれがある。 | |

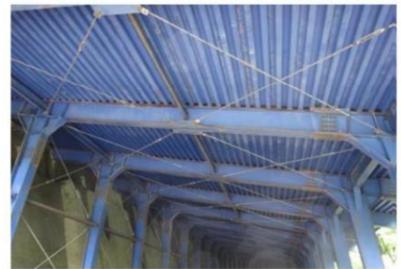
| 鋼部材の変状 | | ①腐食 | 1 / 6 |
|---|---|--|---|
| | 例 | 母材の板厚減少はほとんど生じていないものの、広範囲で防食塗膜の劣化が進行しつつあり、放置すると全体に深刻な腐食が拡がると見込まれる。 | |

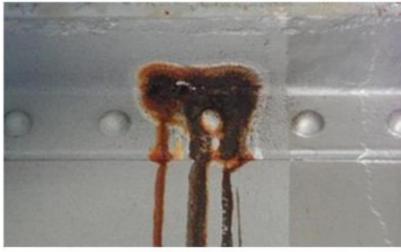
| 鋼部材の変状 | | ①腐食 | 1 / 6 |
|---|---|--|---|
| | 例 | シェッド全体の耐荷力への影響は少ないものの、局部で著しい腐食が進行しつつあり、放置すると影響の拡大が見込まれる。 | |

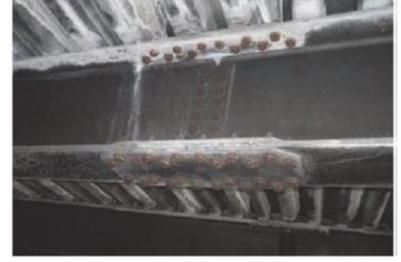
| 鋼部材の変状 | | ①腐食 | 1 / 6 |
|---|---|--|---|
| | 例 | 主梁の接合部ボルトに腐食が発生している。漏水が発生しており、腐食が進行するおそれがある。 | |

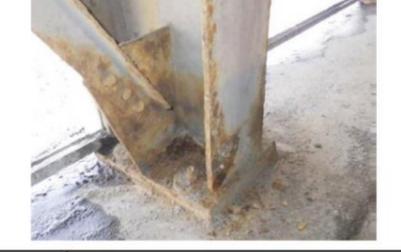
| 鋼部材の変状 | | ①腐食 | 1 / 6 |
|---|---|--|---|
| | 例 | 谷側柱基部に腐食が生じている。顕著な板厚減少には至っていないものの、放置すると滞水等による腐食の拡大のおそれがある。 | |

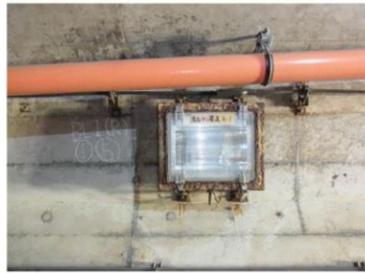
| 鋼部材の変状 | ①腐食 | 2 / 6 |
|---|---|---|
| | 例 | 照明及び架台に経年劣化等により腐食が生じることがある。腐食が進行すると脱落し、利用者被害への懸念がある |

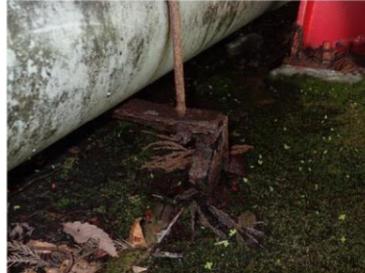
| 鋼部材の変状 | ①腐食 | 2 / 6 |
|---|---|---|
| | 例 | 添架物の支持金具に腐食が生じている。腐食が進行すると所要の機能への影響が懸念される。 |

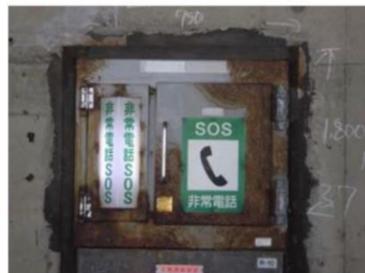
| 鋼部材の変状 | ①腐食 | 2 / 6 |
|---|---|---|
| | 例 | 非常通報施設に腐食が見られる。腐食が進行すると、内部配線の劣化等の劣化に繋がり、通報機能へ影響が生じる懸念がある。 |

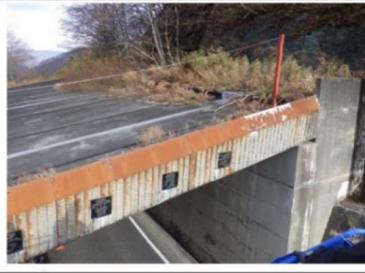
| 鋼部材の変状 | ①腐食 | 2 / 6 |
|---|---|---|
| | 例 | 雪庇防止板に腐食が生じている。腐食が進行すると所要の機能や利用者被害への影響が懸念される。 |

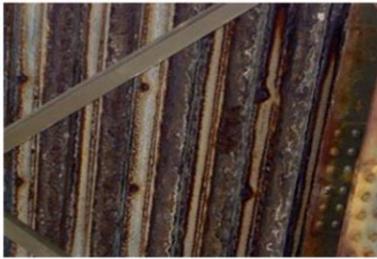
| 鋼部材の変状 | ①腐食 | 2 / 4 |
|---|---|--|
| | 例 | 頂版下面に漏水などによる腐食が進行しており、放置すれば急速に板厚減少や断面欠損などが生じるおそれがある。 |

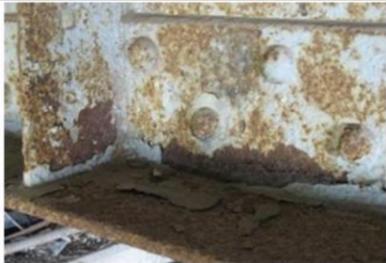
| 鋼部材の変状 | ①腐食 | 2 / 4 |
|---|---|--|
| | 例 | 主部材に、広がりのある顕著な腐食が生じており、局部的に明確な板厚減少が確認でき、断面欠損に至ると構造安全性が損なわれるおそれがある。 |

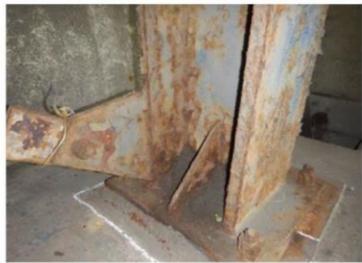
| 鋼部材の変状 | ①腐食 | 2 / 4 |
|---|---|--|
| | 例 | 谷側柱基部に腐食が生じており、局部的に膨張がみられ、放置すれば急速に板厚減少や断面欠損などが生じるおそれがある。 |

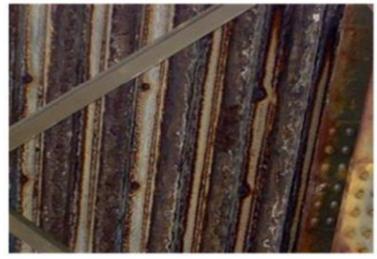
| 鋼部材の変状 | ①腐食 | 3 / 6 |
|---|---|---|
| | 例 | 頂版下面に漏水などによる腐食が進行しており、放置すれば急速に板厚減少や断面欠損などが生じるおそれがある。 |

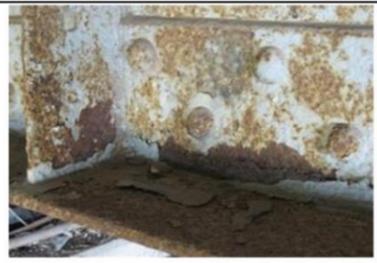
| 鋼部材の変状 | ①腐食 | 3 / 6 |
|---|---|---|
| | 例 | 主部材に、広がりのある顕著な腐食が生じており、局部的に明確な板厚減少が確認でき、断面欠損に至ると構造安全性が損なわれるおそれがある。 |

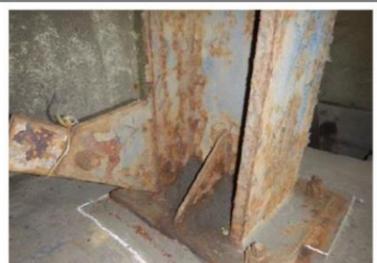
| 鋼部材の変状 | ①腐食 | 3 / 6 |
|---|---|---|
| | 例 | 谷側柱基部に腐食が生じており、局部的に膨張がみられ、放置すれば急速に板厚減少や断面欠損などが生じるおそれがある。 |

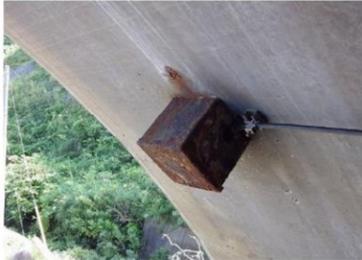
| 鋼部材の変状 | ①腐食 | 4 / 6 |
|---|---|---|
| | 例 | 添架BOXに著しい腐食が発生しており、所要の機能への影響や、利用者被害への懸念がある。 |

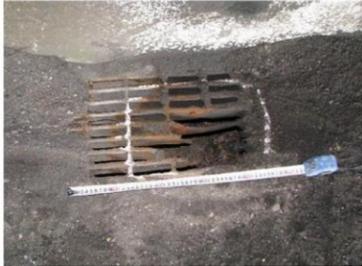
| 鋼部材の変状 | ①腐食 | 4 / 6 |
|---|---|---|
| | 例 | 排水柵の蓋に著しい腐食が発生しており、利用者被害への懸念がある。 |

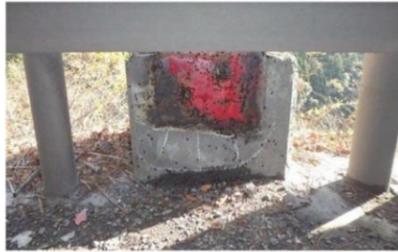
| | <p>例</p> <p>外観目視できない埋込み部や部材内部で、著しく腐食が進行している可能性が疑われる。</p> |

■腐食は、環境条件によっては急速に進展するため、外観目視では全貌が確認できない部材内部や埋込み部などに著しい腐食が疑われる場合には、詳細な状態の把握により原因を究明する必要がある。漏水や滞水が原因の場合、急速に進展することがある。

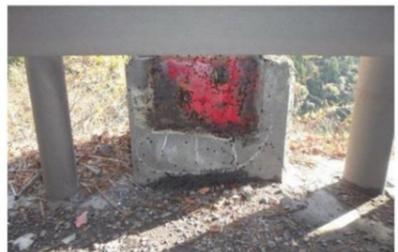
| | <p>例</p> <p>外観目視できない埋込み部や部材内部で、著しく腐食が進行している可能性が疑われる。</p> |

■腐食は、環境条件によっては急速に進展するため、外観目視では全貌が確認できない部材内部や埋込み部などに著しい腐食が疑われる場合には、詳細な状態の把握により原因を究明する必要がある。漏水や滞水が原因の場合、急速に進展することがある。

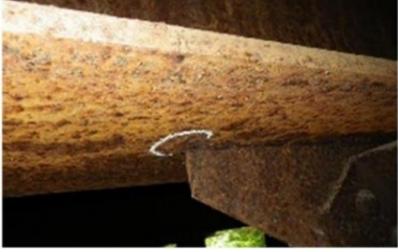
| | <p>例</p> <p>耐候性鋼材の一部で明確な異常腐食の発生が認められ、原因の究明が必要と考えられる。</p> |

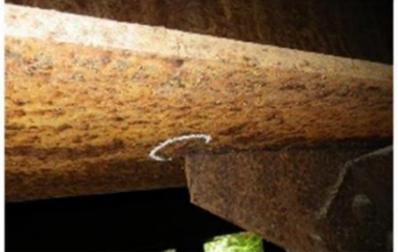
| | <p>例</p> <p>耐候性鋼材の一部で明確な異常腐食の発生が認められ、原因の究明が必要と考えられる。</p> |

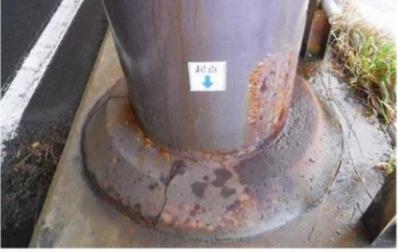
| | <p>例</p> <p>外観目視できない部材内部で、著しく腐食が進行している可能性が疑われる。</p> |

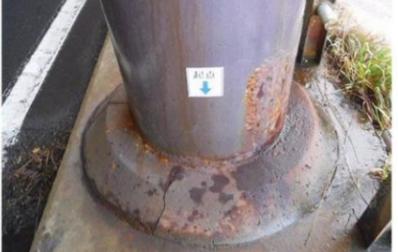
| | <p>例</p> <p>外観目視できない部材内部で、著しく腐食が進行している可能性が疑われる。</p> |

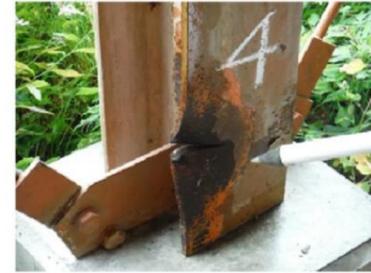
| 鋼部材の変状 | ②亀裂 | 2 / 3 |
|---|--|---|
| | 例 | 柱基部に腐食が進展し亀裂が生じている場合。さらに亀裂が進展する場合には破断に至り、機能に支障が生じる可能性がある。 |

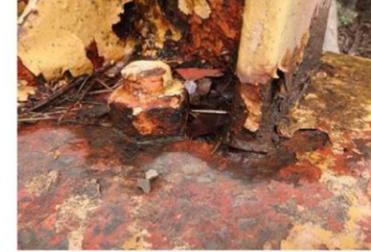
| 鋼部材の変状 | ②亀裂 | 2 / 3 |
|---|--|---|
| | 例 | 柱基部の付け根部に発生した腐食箇所における亀裂である。滞水等により今後も進展する可能性が高いと見込まれる。 |

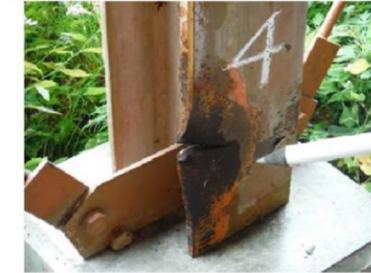
| 鋼部材の変状 | ②亀裂 | 3 / 4 |
|---|--|---|
| | 例 | 柱基部の腐食が進展し亀裂が生じている。さらに亀裂が進展する場合には破断に至り、機能に支障が生じる可能性がある。 |

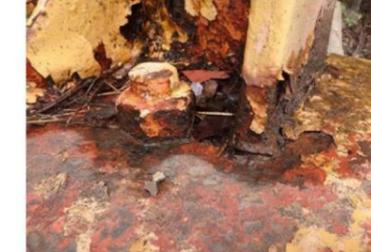
| 鋼部材の変状 | ②亀裂 | 3 / 4 |
|---|--|---|
| | 例 | 柱基部の付け根部に発生した腐食箇所における亀裂である。滞水等により今後も進展する可能性が高いと見込まれる。 |

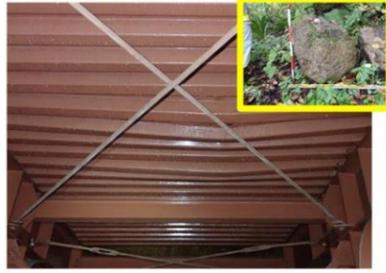
| | 例 落石の衝撃により明らかな亀裂が頂版に発生している。今後、落石が発生した場合には、所要の性能が発揮できないことが懸念される。 |

備考
 ■シェッドの場合、活荷重の繰り返し等の影響は一般にないものの、落石などの外力が連続して作用する可能性がある。施設の機能に影響するおそれがある場合には、直ちに通行制限や亀裂進展時の事故防止対策などの緊急的な対応を行うべきと判断できることがある。

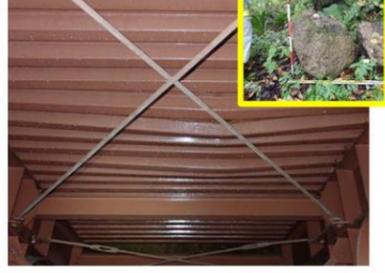
| | 例 落石の衝撃により明らかな亀裂が頂版に発生している。今後、落石が発生した場合には、所要の性能が発揮できないことが懸念される。 |

備考
 ■シェッドの場合、活荷重の繰り返し等の影響は一般にないものの、落石などの外力が連続して作用する可能性がある。施設の機能に影響するおそれがある場合には、直ちに通行制限や亀裂進展時の事故防止対策などの緊急的な対応を行うべきと判断できることがある。

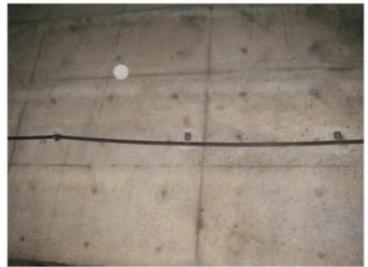
| 鋼部材の変状 | | ③破断 | 1 / 4 |
|---|---|---|---|
| | | 例 | ケーブル線取付金具に破断が生じている。道路上に位置する場合には、変状の進展による利用者被害が懸念される。応急措置による対応が必要となる場合がある。 |

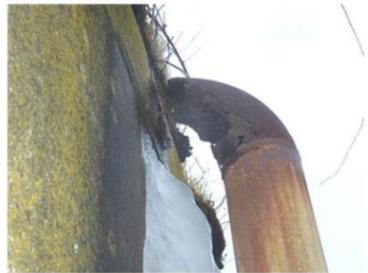
| 鋼部材の変状 | | ③破断 | 1 / 4 |
|---|---|---|---|
| | | 例 | 排水管上部に腐食による破断が生じている。また、漏水等が生じる場合には主部材の劣化等に影響することがある。 |

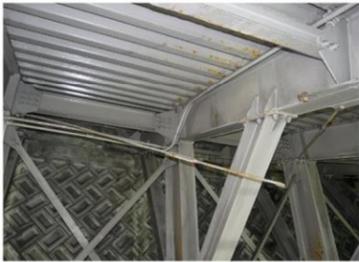
| 鋼部材の変状 | | ③破断 | 1 / 2 |
|---|---|---|---|
| | 例 | 頂版ブレースに破断が生じている。地震などの大きな外力を受けた場合、構造安全性が損なわれるおそれがある。 | |

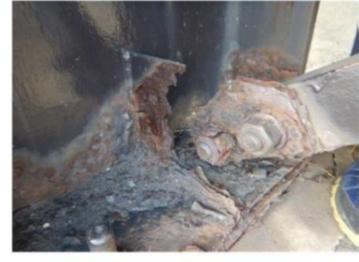
| 鋼部材の変状 | | ③破断 | 1 / 2 |
|---|---|---|---|
| | 例 | 谷側柱ブレースに破断が生じている。地震などの大きな外力を受けた場合、構造安全性が損なわれるおそれがある。 | |

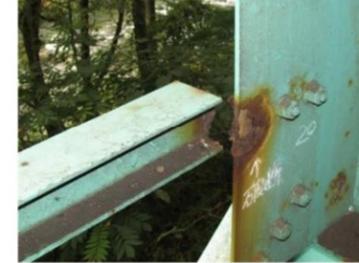
| 鋼部材の変状 | | ③破断 | 1 / 2 |
|---|---|---|---|
| | 例 | 柱横梁に破断が生じている。地震などの大きな外力を受けた場合、構造安全性が損なわれるおそれがある。 | |

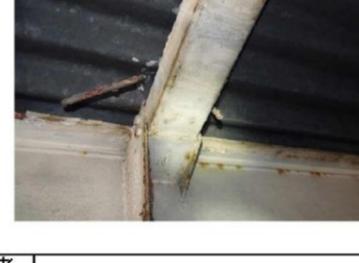
| 鋼部材の変状 | | ③破断 | 1 / 2 |
|---|---|---|---|
| | 例 | 頂版と主梁を結合するU字金具に破断が生じている。地震などの大きな外力を受けた場合、構造安全性が損なわれるおそれがある。 | |

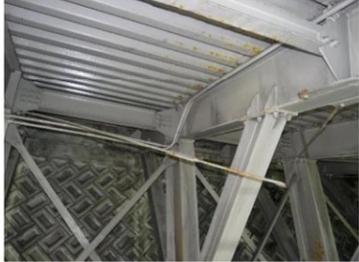
| 鋼部材の変状 | | ③破断 | 2 / 4 |
|---|---|---|---|
| | 例 | 頂版ブレースに破断が生じている。地震などの大きな外力を受けた場合、構造安全性が損なわれるおそれがある。 | |

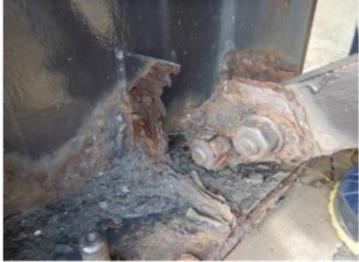
| 鋼部材の変状 | | ③破断 | 2 / 4 |
|---|---|---|---|
| | 例 | 谷側柱ブレースに破断が生じている。地震などの大きな外力を受けた場合、構造安全性が損なわれるおそれがある。 | |

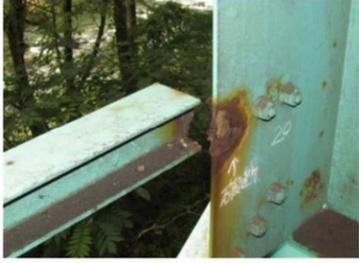
| 鋼部材の変状 | | ③破断 | 2 / 4 |
|---|---|---|---|
| | 例 | 柱横梁に破断が生じている。地震などの大きな外力を受けた場合、構造安全性が損なわれるおそれがある。 | |

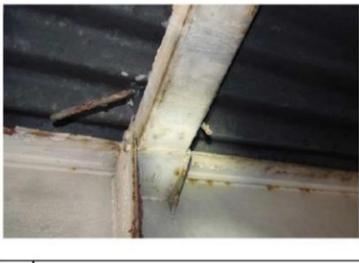
| 鋼部材の変状 | | ③破断 | 2 / 4 |
|---|---|---|---|
| | 例 | 頂版と主梁を結合するU字金具に破断が生じている。地震などの大きな外力を受けた場合、構造安全性が損なわれるおそれがある。 | |

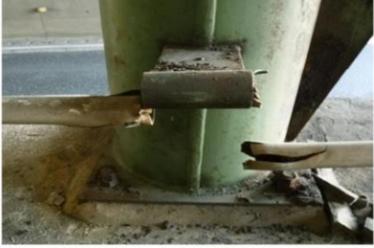
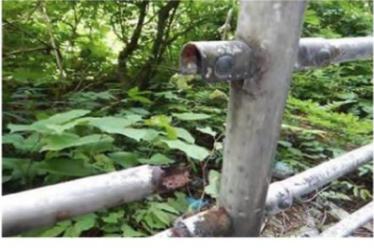
| | 例 | 防護柵に腐食を伴う破断が発生しており、所要の機能が損なわれている。利用者被害への懸念がある。 |

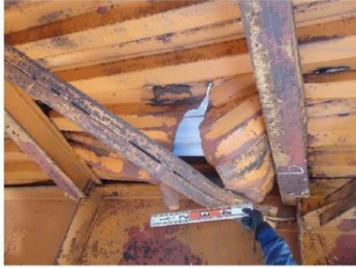
| 鋼部材の変状 | | ③破断 | 4 / 4 |
|---|---|---|---|
| | | | 例 落石により頂版に破断が見られ、シェッドとしての機能が損なわれていることが懸念される場合。 |

| 鋼部材の変状 | | ③破断 | 2 / 2 |
|---|---|--|---|
| | | | 例 落石により頂版に破断が見られ、シェッドとしての機能が損なわれていることが懸念される場合。 |

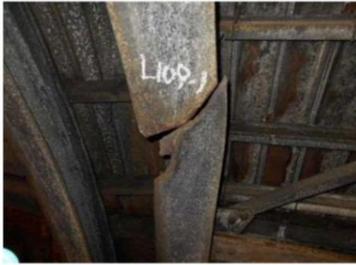
| 鋼部材の変状 | | ③破断 | 4 / 4 |
|---|---|---|---|
| | | | 例 車両の衝突などの外力によって主部材が破断に至っており、構造安全性への影響が懸念される。 写真は、シェルターの主梁が車両衝突により破断した例である。 |

| 鋼部材の変状 | | ③破断 | 2 / 2 |
|---|---|--|---|
| | | | 例 車両の衝突などの外力によって主部材が破断に至っており、構造安全性への影響が懸念される。 写真は、シェルターの主梁が車両衝突により破断した例である。 |

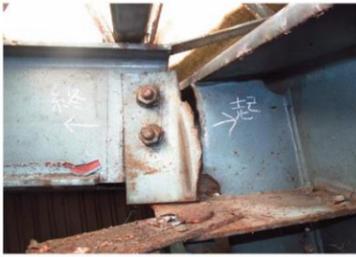
| 鋼部材の変状 | | ③破断 | 4 / 4 |
|---|---|---|---|
| | | | 例 横構が破断しており部材の機能が失われている状態。施設全体への構造安全性への影響も懸念される。 |

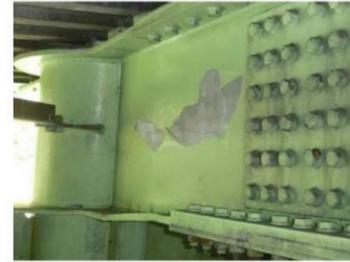
主梁の防食塗膜が剥離し、上塗り塗装に顕著な劣化がみられる。放置した場合、部材の腐食に繋がる可能性が考えられる。

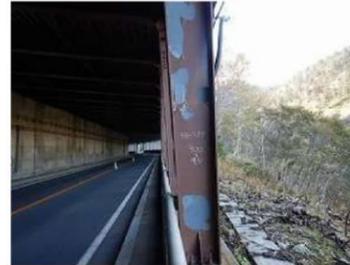
谷側柱の防食塗膜が剥離し、上塗り塗装に顕著な劣化がみられる。放置した場合、部材の腐食に繋がる可能性が考えられる。

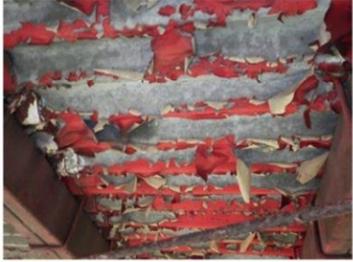
| 鋼部材の変状 | ④防食機能の劣化 | 2 / 3 |
|---|---|---|
| | 例 | 劣化の進行性の早い厳しい環境で、防食塗膜が剥離し、下塗り塗装が露出している。今後も劣化が進行することが懸念される。 |

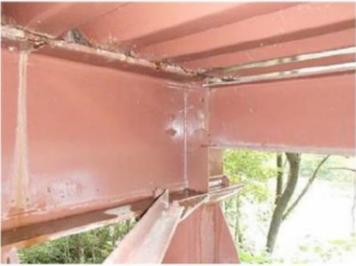
| 鋼部材の変状 | ⑤ゆるみ・脱落 | 1 / 5 |
|---|---|--|
| | 例 | 横桁取付けボルトが一部脱落しているものの、他のボルトのゆるみ及び部材のずれ等はなく、遅れ破壊の懸念のないボルトで利用者被害のない位置にある場合。 |

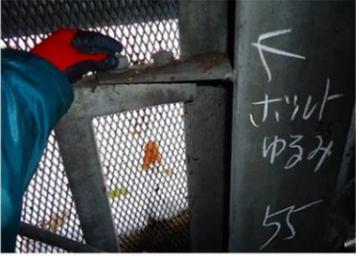
| 鋼部材の変状 | ⑤ゆるみ・脱落 | 1 / 5 |
|---|---|--|
| | 例 | 横構の取付けボルトに一部ゆるみが発生しているものの、応急処置により、すぐに脱落するものでない場合。 |

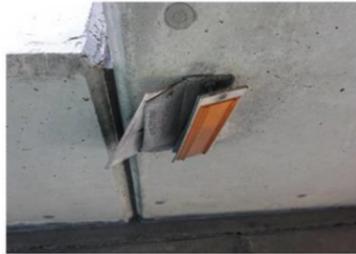
| 鋼部材の変状 | ⑤ゆるみ・脱落 | 2 / 5 |
|---|---|--|
| | 例 | 附属物の取付部に変状が生じているものの、利用者被害が想定されない位置にある場合。 写真は、視線誘導標の変形事例である。 |

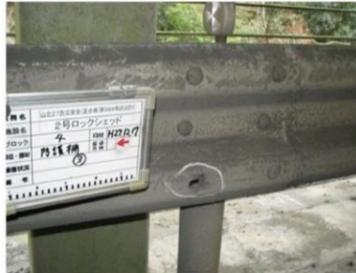
| 鋼部材の変状 | ⑤ゆるみ・脱落 | 2 / 5 |
|---|---|--|
| | 例 | ガードレールの取付け部のボルトに脱落が生じている。応急措置による対応が必要となる場合がある。 |

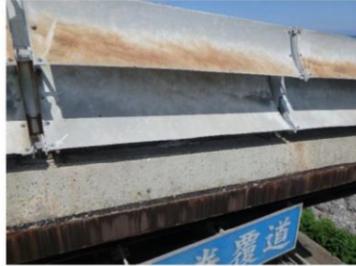
| 鋼部材の変状 | ⑤ゆるみ・脱落 | 2 / 5 |
|---|---|--|
| | 例 | 雪底防止板の取付け部のボルトに脱落が生じている。応急措置による対応が必要となる場合がある。 |

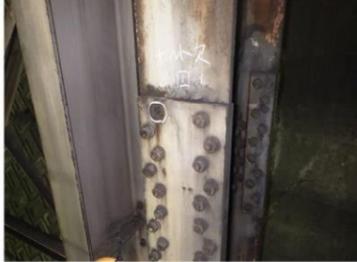
| 鋼部材の変状 | ⑤ゆるみ・脱落 | 3 / 5 |
|---|---|--|
| | 例 | 谷側柱に高力ボルトF11Tが使用され、遅れ破壊が発生している。ボルトの抜け落ち等による利用者被害のおそれがある。 |

| | 例 谷側柱に高力ボルトF11Tが使用され、遅れ破壊が発生している。ボルトの抜け落ち等による利用者被害のおそれがある。 |

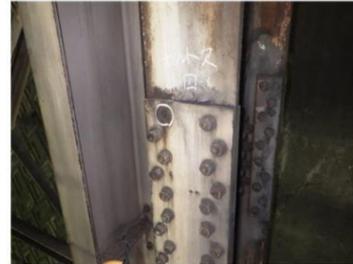
高力ボルトが破断している場合、遅れ破壊が生じている可能性がある。同じ条件のボルトが次々と破断・脱落することがある。

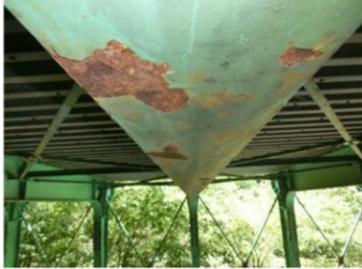
| 鋼部材の変状 | ⑬その他 | 1 / 6 |
|---|---|---|
| | 例 | 主梁の防食塗膜が剥離し、上塗り塗装に顕著な劣化がみられるが、構造安全性や利用者被害への影響は小さい。 |

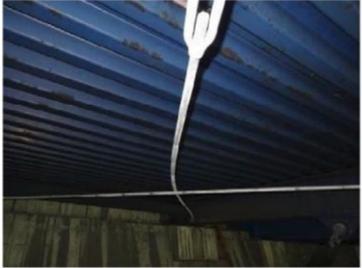
| 鋼部材の変状 | ⑬その他 | 1 / 6 |
|---|---|---|
| | 例 | 施工不良が原因と推定される変形が頂版ブレースに発生しているものの、構造安全性や利用者被害への影響は小さい。 |

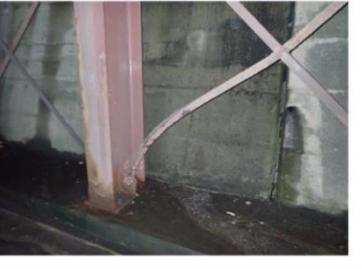
| 鋼部材の変状 | ⑬その他 | 1 / 6 |
|---|---|---|
| | 例 | 柱ブレースに変形が生じているものの、構造安全性や利用者被害への影響は小さい。 |

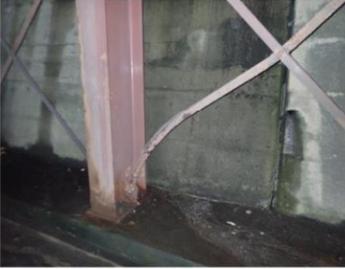
| 鋼部材の変状 | ⑮その他 | 1 / 4 |
|---|---|---|
| | 例 | 柱ブレースに変形が生じているものの、構造安全性や利用者被害への影響は小さい。 |

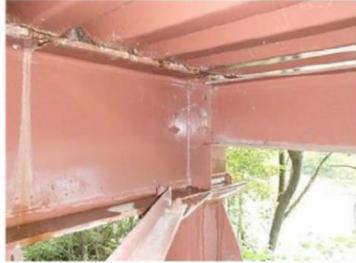
| | 例 | 横桁取付けボルトが一部脱落しているものの、他のボルトのゆるみ及び部材のずれ等はなく、遅れ破壊の懸念のないボルトで利用者被害のない位置にある場合。 |

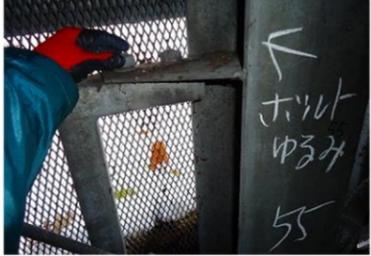
| | 例 | 横構の取付けボルトに一部ゆるみが発生しているものの、応急処置により、すぐに脱落するものでない場合。 |

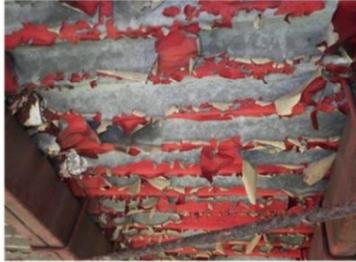
| 鋼部材の変状 | ⑬その他 | 3 / 6 |
|---|--|---|
| | 例 | 劣化の進行性の早い厳しい環境で、防食塗膜が剥離し、下塗り塗装が露出している。今後も劣化が進行することが懸念される。 |

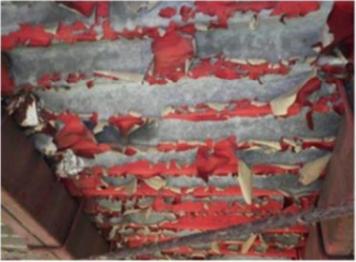
| 鋼部材の変状 | ⑮その他 | 2 / 4 |
|---|--|---|
| | 例 | 劣化の進行性の早い厳しい環境で、防食塗膜が剥離し、下塗り塗装が露出している。今後も劣化が進行することが懸念される。 |

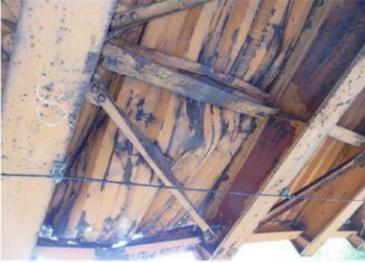
| 鋼部材の変状 | ⑬その他 | 5 / 6 |
|---|--|---|
| | 例 | 落石により頂版に著しい変形・欠損が見られ、建造物の機能に支障が生じていると考えられる。 |

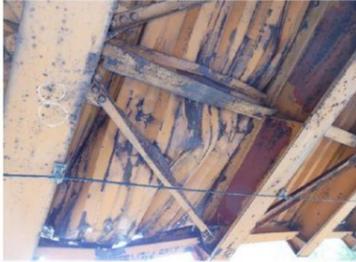
| 鋼部材の変状 | ⑮その他 | 3 / 4 |
|--|--|--|
| | 例 | 落石により頂版に著しい変形が見られ、シェッド等の機能に支障が生じていると考えられる。 |

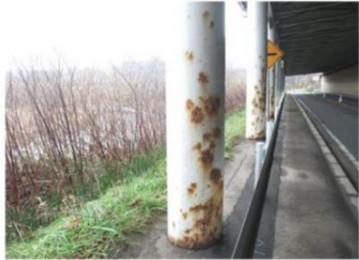
| 鋼部材の変状 | ⑬その他 | 6 / 6 |
|---|---|---|
| | 例 コンクリート部に埋め込まれた部材では内部や境界部で著しく腐食していることがある。外観からは、境界部の局部腐食や錆汁の析出しか確認できないことがある。 | |

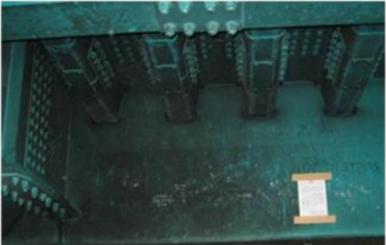
| 鋼部材の変状 | ⑬その他 | 6 / 6 |
|---|---|---|
| | 例 火災を受けている場合、部材の強度が低下していることがある。 写真は、鋼げたの例であるが、コンクリート部材でも同様である。 | |

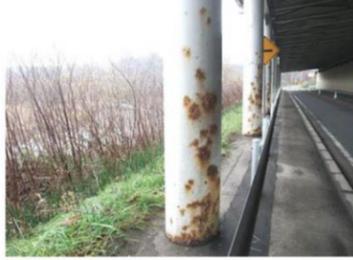
| 鋼部材の変状 | ⑮その他 | 4 / 4 |
|--|---|---|
| | 例 コンクリート部に埋め込まれた部材では内部や境界部で著しく腐食していることがある。外観からは、境界部の局部腐食や錆汁の析出しか確認できないことがある。 | |

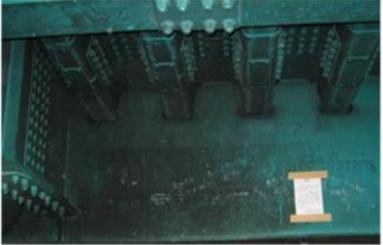
| 鋼部材の変状 | ⑮その他 | 4 / 4 |
|--|---|---|
| | 例 火災を受けている場合、部材の強度が低下していることがある。 写真は、鋼桁の例であるが、コンクリート部材でも同様である。 | |

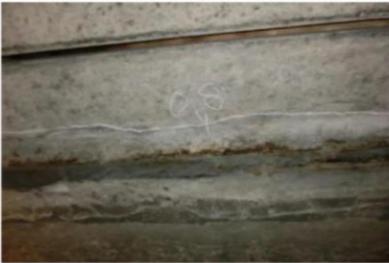
| | 例 主梁に近接目視で容易に視認できる開口幅が広い、遊離石灰が伴うひびわれが発生しており、顕著な漏水が継続しているなどにより、急速に劣化が進展するとおそれがある。 |

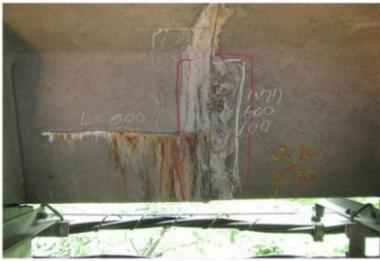
| | 例 PC製逆L式の横梁に錆汁が伴う遊離石灰およびひびわれが発生しており、内部の鉄筋やPC鋼材の腐食が進行していると懸念される。 |

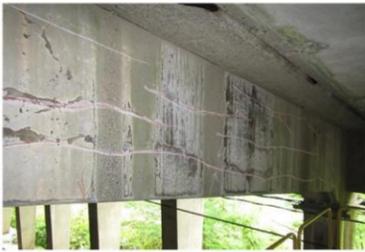
| | 例 主梁に近接目視で容易に視認できるひびわれがある。錆汁は伴っているものの、PC製の主梁の軸方向のひびわれのため、内部の鋼材の腐食の進行やアルカリ骨材反応等が懸念される。 |

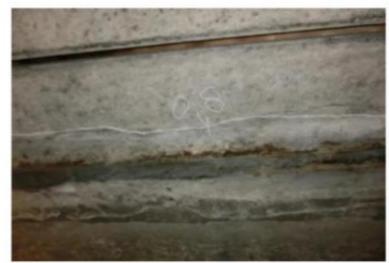
| | 例 主梁に近接目視で容易に視認できる開口幅が広い、遊離石灰が伴うひびわれが発生しており、顕著な漏水が継続しているなどにより、急速に劣化が進展するとおそれがある。 |

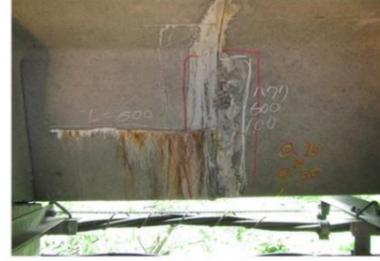
| | 例 PC製逆L式の横梁に錆汁が伴う遊離石灰およびひびわれが発生しており、内部の鉄筋やPC鋼材の腐食が進行していると懸念される。 |

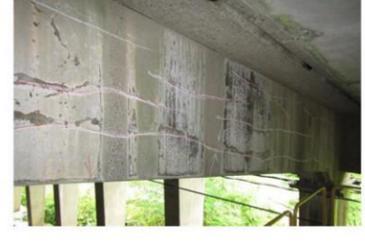
| | 例 主梁に近接目視で容易に視認できるひびわれがある。錆汁は伴っているものの、PC製の主梁の軸方向のひびわれのため、内部の鋼材の腐食の進行やアルカリ骨材反応等が懸念される。 |

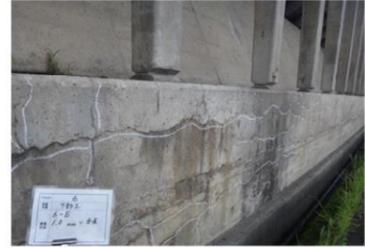
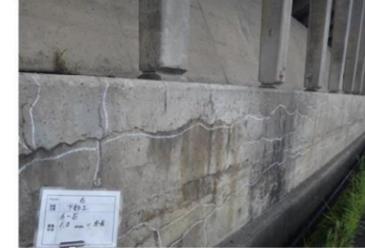
| | 例 PC製逆L式の谷側受台に近接目視で容易に視認できる水平に大きな連続するひびわれが発生しており、内部の鋼材の腐食の進行やアルカリ骨材反応等が懸念される。 |

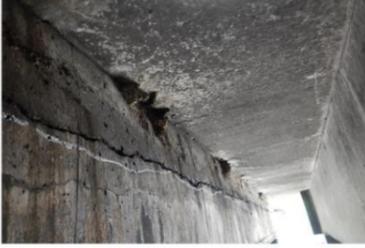
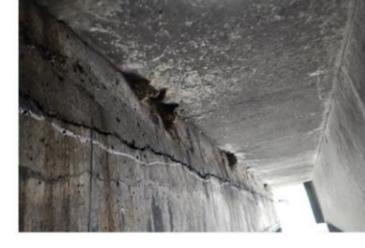
| | 例 主構造のPCI桁そのものではなく、保護コンクリート部に発生したひびわれである。コンクリートの落下による利用者被害が懸念される。主構造の状態についての詳細調査が必要である。 |

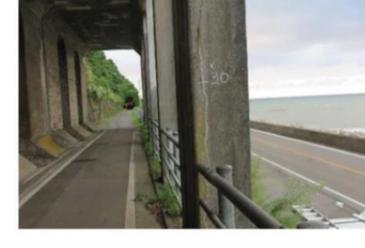
| | 例 谷側柱に鉄筋位置に沿ってひびわれが生じている。施設の設置が沿岸道路などの場合、飛来塩分により部材内部の鋼材で急速に腐食が進行する可能性が高い。 |

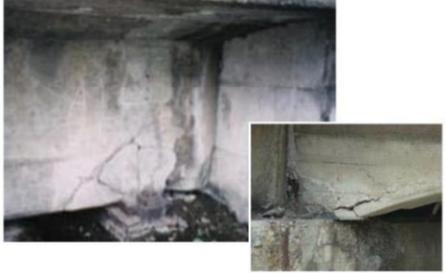
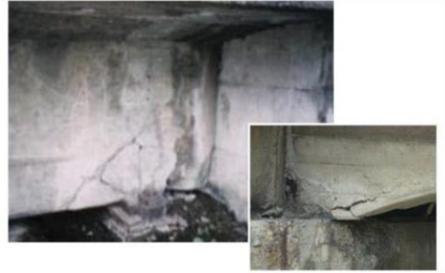
| | 例 | 主梁の支点部近傍に顕著なひびわれが生じており、支承の機能が損なわれているとみられる。 |

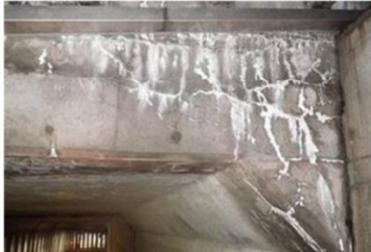
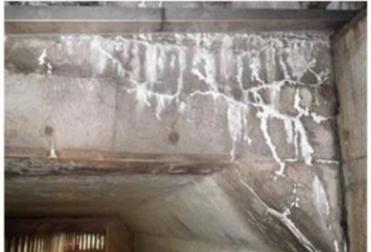
| | 例 特徴的なひびわれが見られる場合、アルカリ骨材反応が生じている場合がある。 進行すると、鉄筋の破断など耐荷力に深刻な影響を及ぼすおそれがある。 |

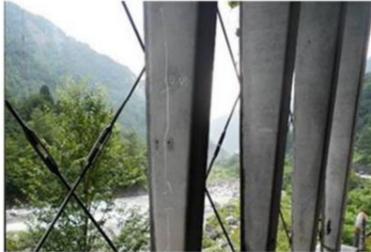
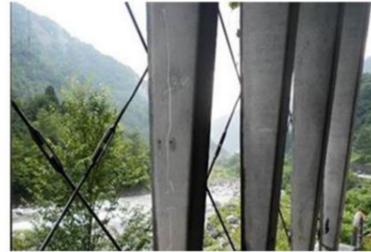
| | 例 PC部材内部から遊離石灰が出ている場合、内部の鋼材が変状していることがある。 写真は、谷側柱部材の変状事例である。 |

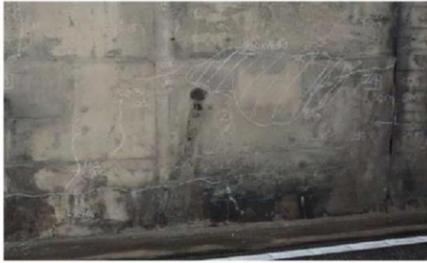
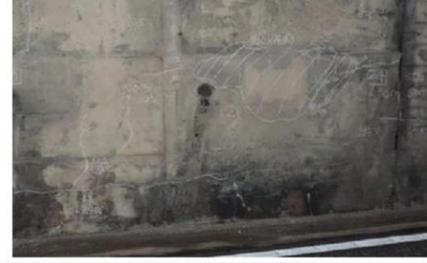
| | 例 山側受台に経年劣化と思われるうきが発生しているものの、耐荷力の影響や利用者被害の可能性が小さい場合。 |

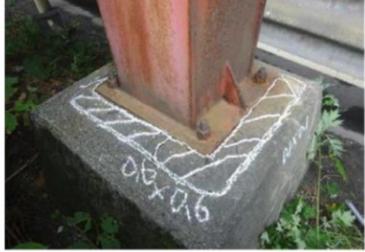
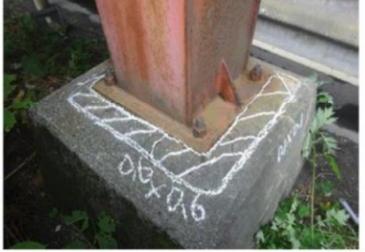
| | 例 谷側受台のコンクリートにうきが生じているものの、谷側柱に影響を与えるような変状ではない場合。 |

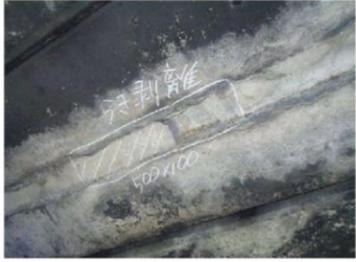
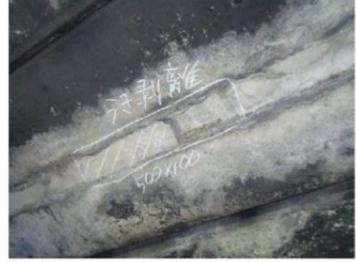
| | 例 主梁に剥離やうきが発生しており、利用者被害への懸念がある。 |

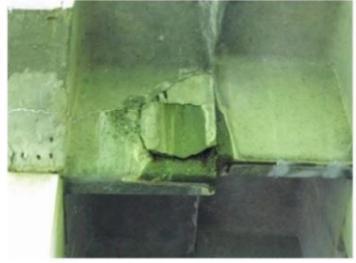
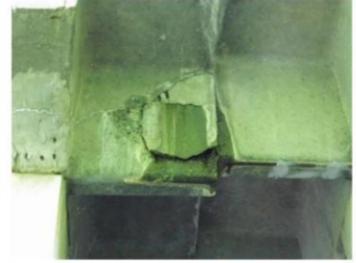
| | 例 PC製逆L式の横梁にうきが発生している。 PC定着部付近の場合には鋼材や定着部の劣化等が懸念される。 |

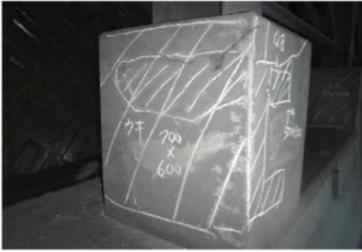
| | 例 鋼製門形式の柱基部の受台コンクリートにうきが発生し、変状が進展した場合には、構造安全性への影響が懸念される。 |

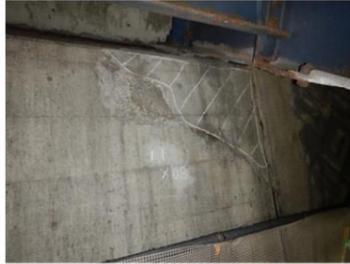
| | 例 山側受台の支承部近傍に顕著なうきが生じており、構造安全性への影響だけでなく、利用者被害への懸念がある。 |

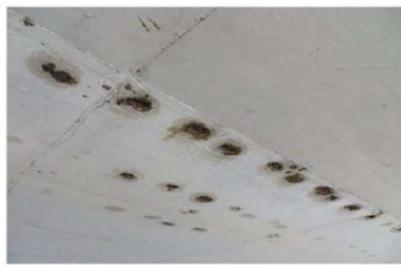
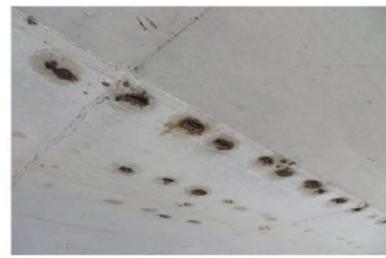
| | 例 頂版部に鉄筋の露出がみられるものの、進行してもシェッド全体の耐力への影響は少なく、剥離の可能性もない場合。 |

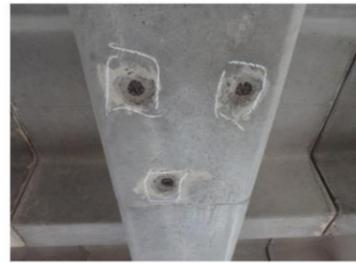
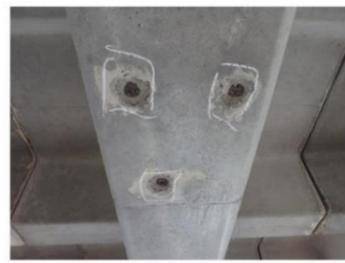
| | 例 ベントアップモルタルの脱落がみられるものの、シェッド全体の耐力への影響が想定されない状態で、剥離の可能性もない場合。 (他の主梁のベントアップモルタルの変状を確認する必要がある。) |

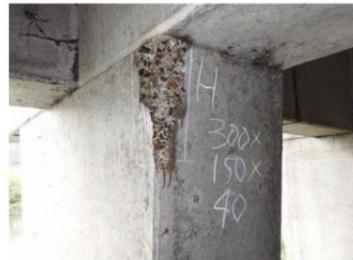
| | 例 剥離のみが生じており、鉄筋の露出には至っていない場合。 外力による変状の疑いがないか詳細調査を実施することが必要となる場合がある。 |

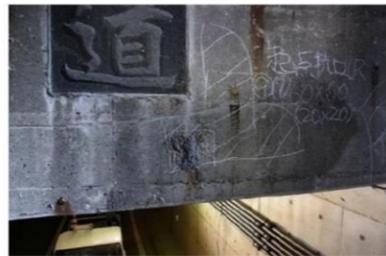
| | 例 頂版に鉄筋の露出が見られるものの、シェッドの機能に影響を及ぼすような変状ではなく、剥離の可能性もない場合がある。 |

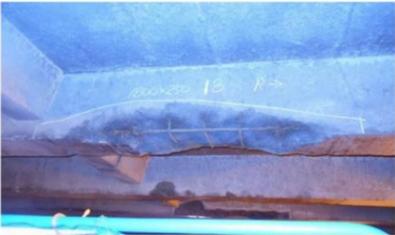
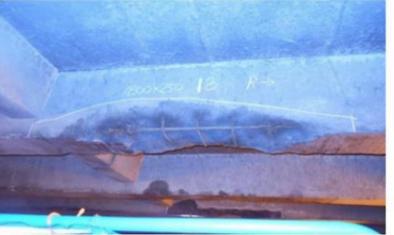
| | 例 主梁に車両衝突により鉄筋の露出等が発生しており、断面欠損による耐力の低下が懸念される。 |

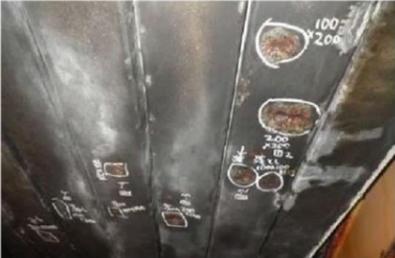
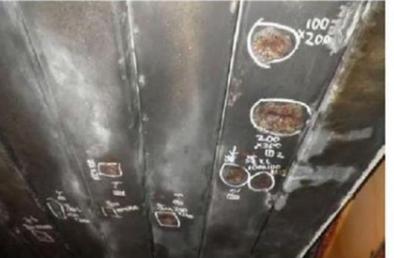
| | 例 PC単純梁式の主梁下面に多数鉄筋が露出している。うき、剥離の進行により利用者被害が懸念される。 |

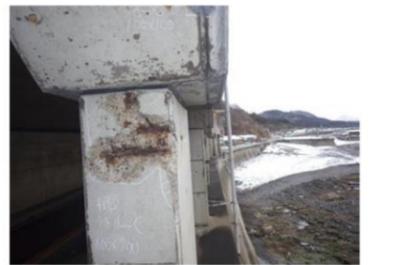
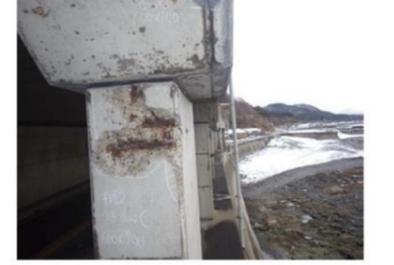
| | 例 飛来塩分の影響を受ける箇所で剥離を伴う鉄筋の腐食が発生している。急速に腐食が進行する可能性がある。 |

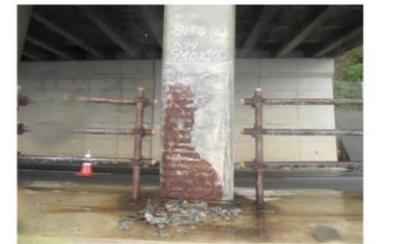
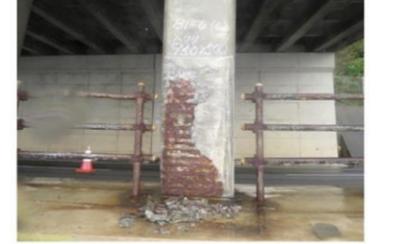
| | 例 谷側柱で露出した鉄筋が連続的に腐食し、構造安全性への影響が懸念される。塩分含有量調査や耐力照査などの詳細調査を実施することが必要となる場合がある。 |

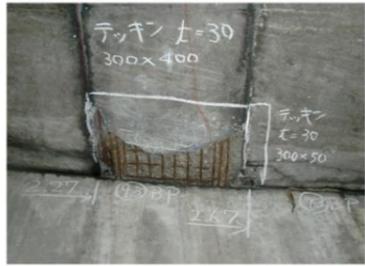
| | 例 頂版 (PC板) において、水の浸透等により、剥離・鉄筋露出が生じており、構造安全性だけでなく、利用者被害への懸念がある。 |

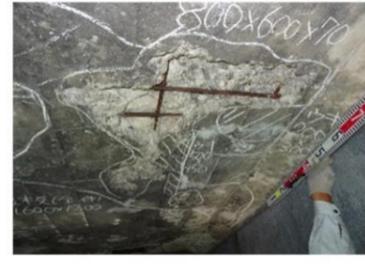
| | 例 頂版において、うきを伴う剥離や鉄筋の露出が生じており、構造物の機能への影響だけでなく、利用者被害への懸念がある。 |

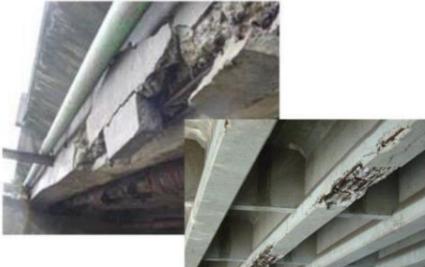
| | 例 主部材に多数の剥離・鋼材露出が生じており、各所で内部鋼材の著しい腐食等が生じていると考えられる。 |

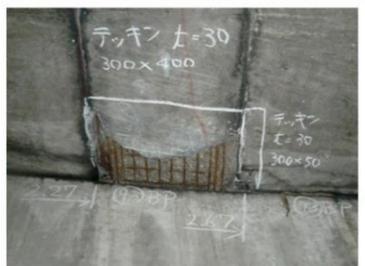
| | 例 頂版 (PC板) において、水の浸透等により、剥離・鉄筋露出が生じており、構造安全性だけでなく、利用者被害への懸念がある。 |

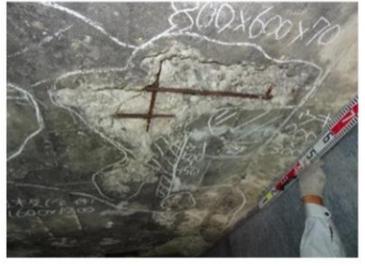
| | 例 頂版において、うきを伴う剥離や鉄筋の露出が生じており、シェッド等の機能への影響だけでなく、利用者被害への懸念がある。 |

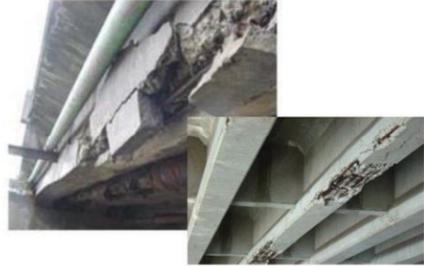
| | 例 主部材に多数の剥離・鋼材露出が生じており、各所で内部鋼材の著しい腐食等が生じていると考えられる。 |

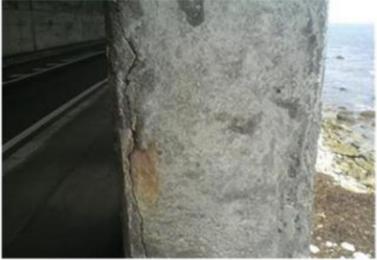
| | <p>例</p> <p>部材に劣化が生じている。錆汁がみられるような場合、内部の鉄筋が腐食しており、構造安全性に影響を及ぼす場合がある。写真は、寒冷地の沿岸道路に設置されたシェッドの谷側柱の例である。</p> |

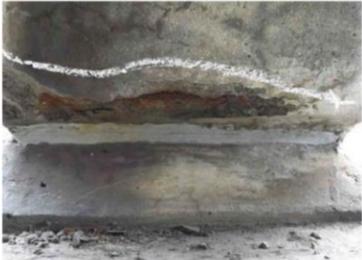
| | <p>例</p> <p>谷側柱基部に剥離・ひびわれや鉄筋の露出・腐食等の変状が生じており、支承の機能に影響を及ぼしているおそれがある。</p> <p>写真は、PC製逆L式シェッドの谷側柱基部支承付近の例である。</p> |

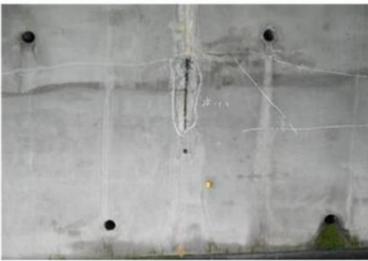
| | <p>例</p> <p>補修した部材の再劣化が見られる場合、外観から見えない内部で変状が進行していることがある。</p> <p>写真は、山側壁(受台)のモルタル補修箇所、剥離・ひびわれが生じている例である。</p> |

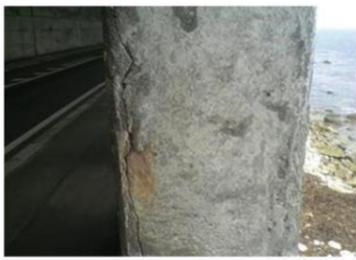
| | <p>例</p> <p>部材に劣化が生じている。錆汁がみられるような場合、内部の鉄筋が腐食しており、構造安全性に影響を及ぼす場合がある。写真は、寒冷地の沿岸道路に設置されたシェッドの谷側柱の例である。</p> |

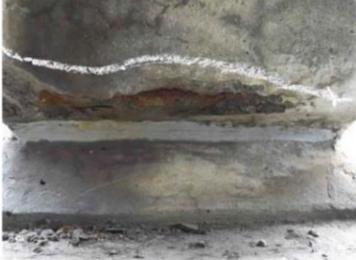
| | <p>例</p> <p>谷側柱基部に剥離・ひびわれや鉄筋の露出・腐食等の変状が生じており、支承の機能に影響を及ぼしているおそれがある。</p> <p>写真は、PC製逆L式シェッドの谷側柱基部支承付近の例である。</p> |

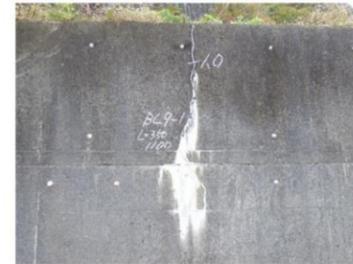
頂版側面から遊離石灰が生じている。錆汁は見られないことから、内部の鉄筋が腐食している可能性はなく、構造物の機能に影響がない状態。

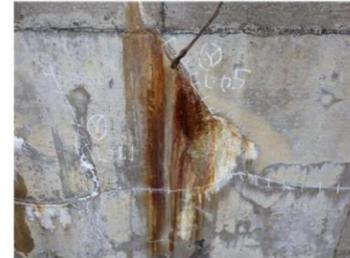
例
頂版に錆汁の混入を伴う漏水が生じている。内部の鉄筋の腐食によりシェッドの構造安全性に影響が生じる可能性が高い。

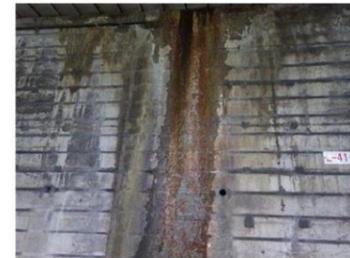
例
頂版と山側受台の接続部から、錆汁を伴う漏水が生じている。鋼材や支承部の腐食の進行が懸念され、構造安全性に影響が生じる可能性が高い。

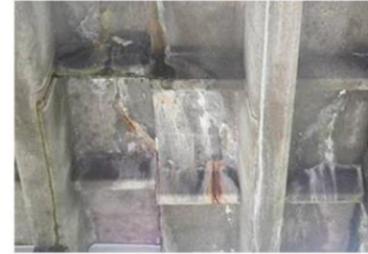
PC部材内部から遊離石灰や錆汁が出ている場合、内部のPC鋼材が腐食している場合がある。

写真は、PC製シェッドの主梁部の事例である。

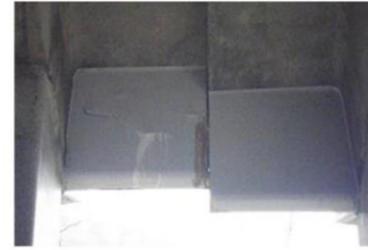
補修した部材の再劣化が見られる場合、外観から見えない内部で変状が進行していることがある。

写真は、PC横梁の補修箇所から遊離石灰が生じている事例である。

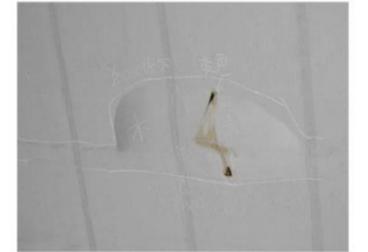
PC桁の主梁下面に錆汁を伴う被覆の膨らみが生じているが、被覆により部材表面の直接の目視ができない場合。

被覆内部では漏水等により桁内部の鋼材の腐食が進行している可能性が高い。

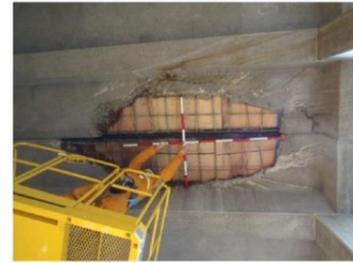
スノーシェッド頂版にコンクリートの抜け落ちにより、シェッド等の機能が損失しており、落雪等による利用者被害のおそれがある。

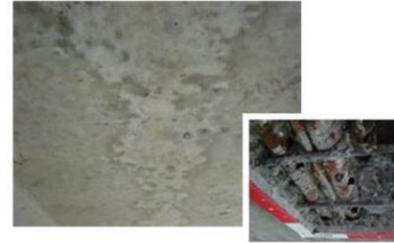
PCシェッドの表面に特徴的な変色が見られる場合、内部のPC鋼材が腐食している場合がある。

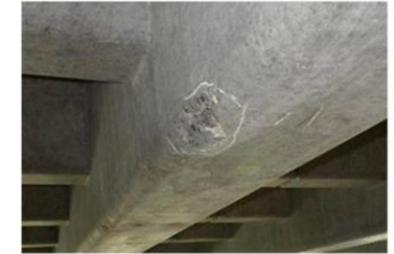
部材に変形や欠損が見られる場合、車両の衝突や部材同士の干渉によって当該部位以外にも様々な変状が生じている場合がある。

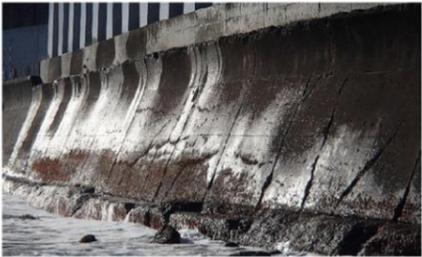
| | 例 谷側擁壁基礎（海岸擁壁）の一部にすり減りや欠損が生じている。 |

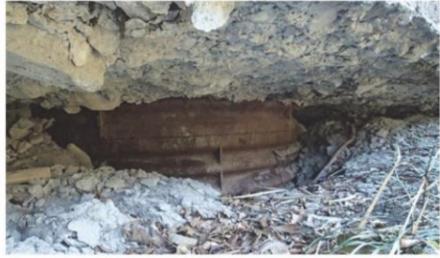
| | 例 基礎周辺の土砂が流失し、杭頭の一部が露出している。構造安全性への影響が懸念される。 |

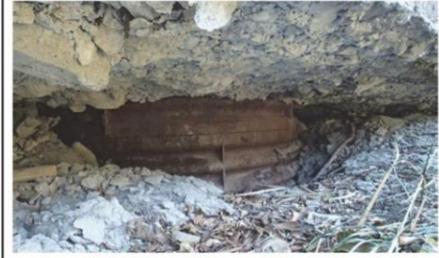
| | 例 基礎周辺の土砂が流失し、杭頭の一部が露出している。構造安全性への影響が懸念される。 |

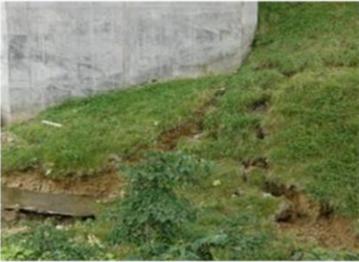
| その他の変状 | ⑦基礎部の変状 | 3 / 3 |
|--|--|---|
| | <p>例</p> <p>谷側下部工の移動や傾斜、下部工周辺の地盤の変状がある場合、構造安全性に影響していることがある。 写真は斜面の一部が崩落し、基礎が露出している状況である。</p> | |

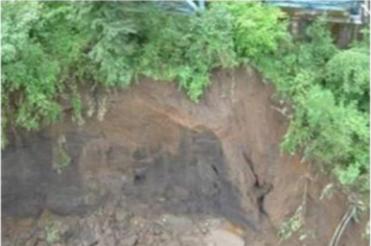
| その他の変状 | ⑦基礎部の変状 | 3 / 3 |
|--|--|---|
| | <p>例</p> <p>谷側基礎の近傍の地盤に変状がある場合、構造安全性に影響していることがある。 写真は基礎直下の斜面が大きく洗掘された状況である。</p> | |

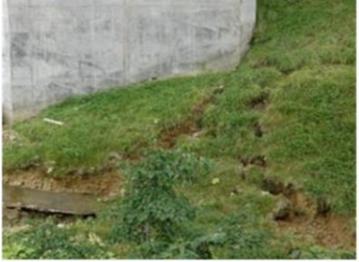
| 基礎の変状 | ⑩洗掘・不同沈下 | 3 / 3 |
|---|--|---|
| | <p>例</p> <p>谷側下部工の移動や傾斜、下部工周辺の地盤の変状がある場合、構造安全性に影響していることがある。 写真は斜面の一部が崩落し、基礎が露出している状況である。</p> | |

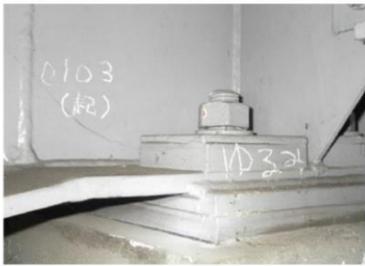
| | 例 支承本体にゆるみが生じているものの、その変状程度が小さい場合。 |

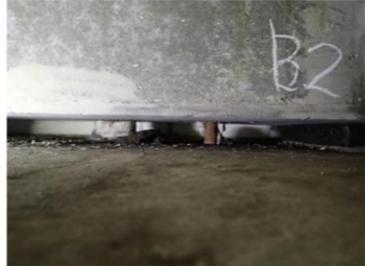
| | 例 鉛直アンカーバーが露出し、腐食が生じているものの、変状は軽微であり、支承部の機能障害には至っていない場合 放置すると劣化が進行し、補修による支承機能の維持が困難となる可能性がある。 |

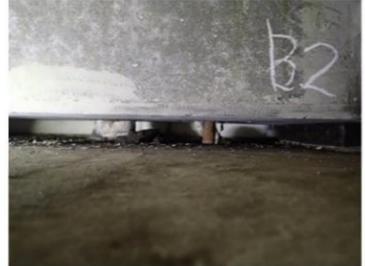
| | 例 鉛直アンカーバーが露出し、腐食が生じているものの、変状は軽微であり、支承部の機能障害には至っていない場合 放置すると劣化が進行し、補修による支承機能の維持が困難となる可能性がある。 |

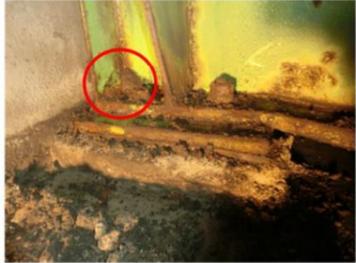
| | 例 アンカーボルトが破断しており、支承の機能に影響を及ぼしている場合。地震などの大きな外力に対して所要の性能が発揮されない可能性がある。 |

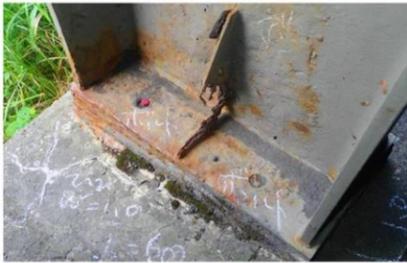
| | 例 アンカーボルトが全て外れており、ピン支承の機能が低下している。地震などの大きな外力に対して所要の性能が発揮されない可能性がある。 |

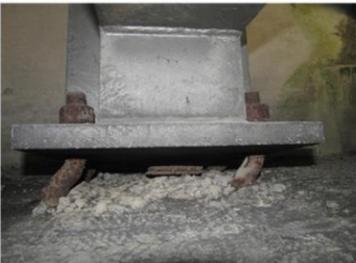
| | 例 受台と主梁に隙間が生じ、アンカーボルトが変形し、支承本体や上部構造の沈下が生じている。 |

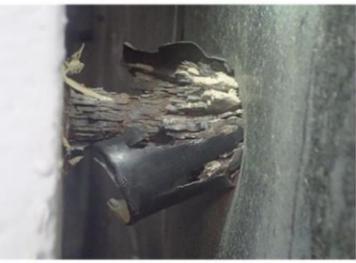
| | 例 水平アンカーが腐食しており、地震等の水平荷重に対する抵抗力の低下が懸念される。地震などの大きな外力に対して所要の性能が発揮されない可能性がある。 |

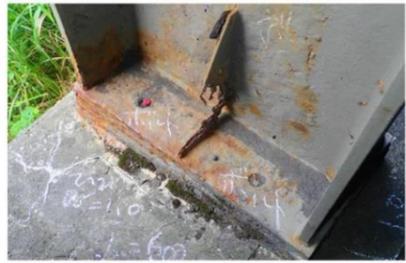
| | 例 アンカーボルトが全て外れており、ピン支承の機能が低下している。地震などの大きな外力に対して所要の性能が発揮されない可能性がある。 |

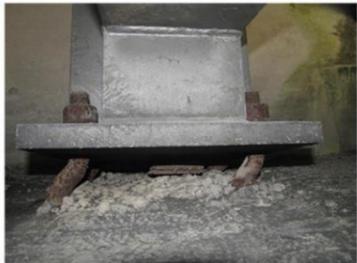
| | 例 受台と主梁に隙間が生じ、アンカーボルトが変形し、支承本体や上部構造の沈下が生じている。 |

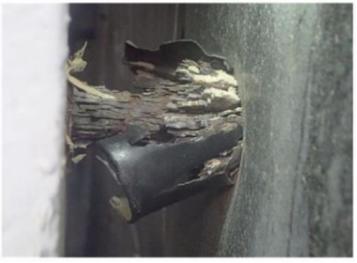
| | 例 水平アンカーが腐食しており、地震等の水平荷重に対する抵抗力の低下が懸念される。地震などの大きな外力に対して所要の性能が発揮されない可能性がある。 |

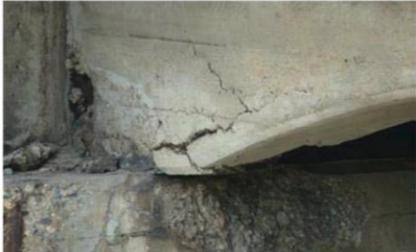
| | 例 支承部および取付け部の主梁や受台が大きく変状している場合。支承の機能が喪失しており、崩落に至る可能性がある。 |

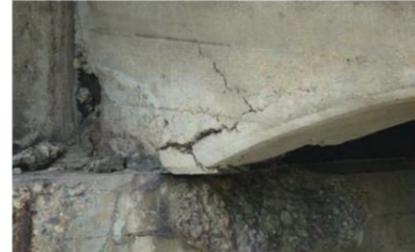
| | 例 支承部および取付け部の主梁や受台が大きく変状している場合。支承の機能が喪失しており、崩落に至る可能性がある。 |

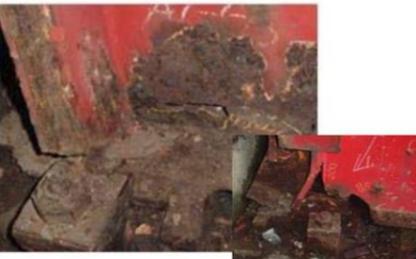
| | 例 支承および主梁の取付け部で、著しい断面欠損を生じている場合。中小の地震によっても梁端部が破壊する可能性がある。 |

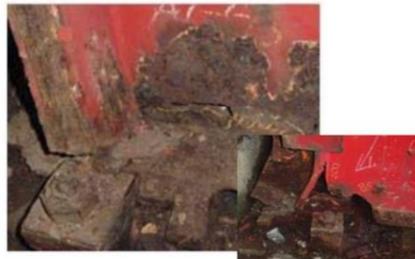
| | 例 支承および主梁の取付け部で、著しい断面欠損を生じている場合。中小の地震によっても梁端部が破壊する可能性がある。 |

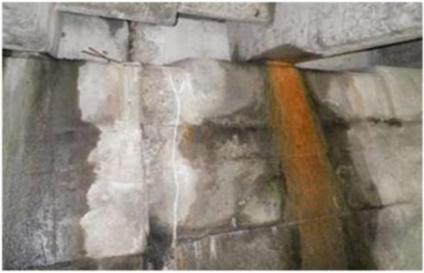
| | <p>例</p> <p>山側受台支承部付近にひびわれ、錆汁を伴う漏水が生じている。変状の進行状態によっては、水平方向の耐力への影響が懸念される。特に寒冷地では、劣化の進行が著しくなることがある。</p> |

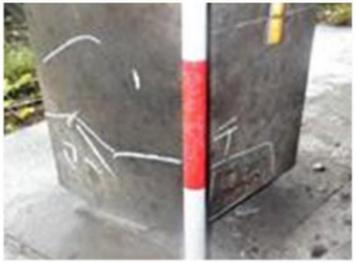
| | <p>例</p> <p>谷側柱基部にひびわれ、剥離、鉄筋の露出・腐食等の変状が生じており、支承の機能に影響を及ぼしている可能性がある。</p> <p>写真は、PC製逆L式シェッドの谷側柱基部支承(スターラップ)の例である。</p> |

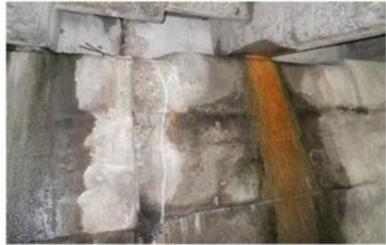
| | <p>例</p> <p>山側受台支承部付近にひびわれ、錆汁を伴う漏水が生じている。変状の進行状態によっては、水平方向の耐力への影響が懸念される。特に寒冷地では、劣化の進行が著しくなることがある。</p> |

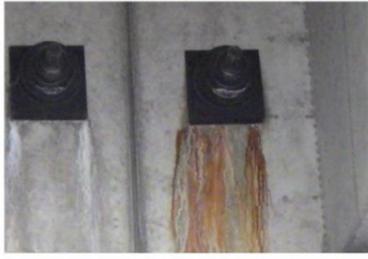
| | <p>例</p> <p>PC製逆L式の支承部水平アンカーから錆汁を伴う漏水がある。水平方向の耐力への影響が懸念される。</p> |

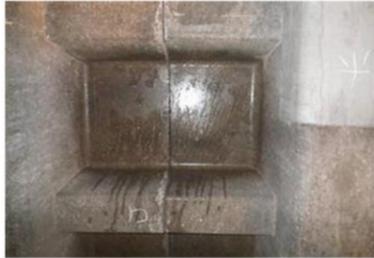
| その他の変状 | ⑨目地部の変状 | 4 / 4 |
|---|--|---|
| | 例 PCシェッド頂版の目地部から漏水が生じている。冬期のつらら、利用者被害への懸念がある。また、鋼材（横締め用PC鋼材）の腐食につながるおそれがある。 | |

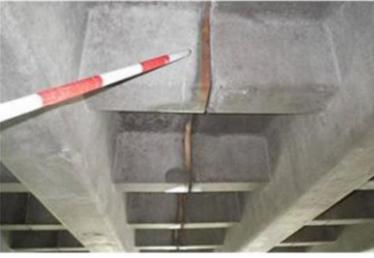
| その他の変状 | ⑨目地部の変状 | 4 / 4 |
|---|--|---|
| | 例 頂版目地部より、土砂流出、漏水がみられ、変状が進行すると利用者被害の懸念がある。 | |

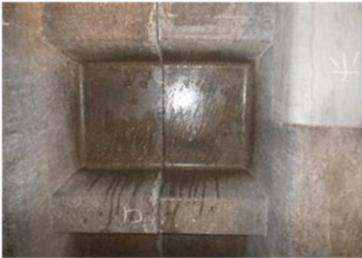
| 継手・目地の変状 | ⑫目地部の変状 | 4 / 4 |
|---|--|---|
| | 例 PCシェッド頂版の目地部から漏水が生じている。冬期のつらら、利用者被害への懸念がある。また、鋼材（横締め用PC鋼材）の腐食につながるおそれがある。 | |

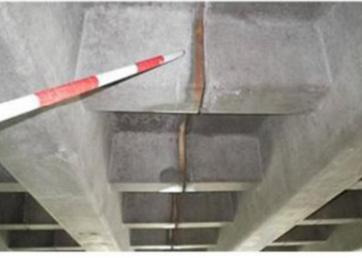
| 継手・目地の変状 | ⑫目地部の変状 | 4 / 4 |
|---|--|---|
| | 例 頂版目地部より、土砂流出、漏水がみられ、変状が進行すると利用者被害の懸念がある。 | |

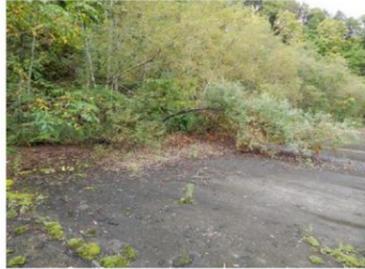
| その他の変状 | ⑩頂版上・のり面の変状 | 1 / 3 |
|---|---|---|
| | 例 | シェッド上面に土砂堆積が見られる場合。放置した場合、シェッド上面排水に土砂詰まりが生じるおそれがある。 |

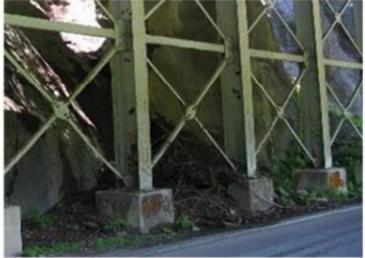
| その他の変状 | ⑩頂版上・のり面の変状 | 3 / 3 |
|--|--|---|
| | 例 山側柱背面からの土砂堆積がみられる場合がある。さらに、土砂の堆積量が増加した場合、構造安全性だけでなく、利用者被害への懸念がある。 | |

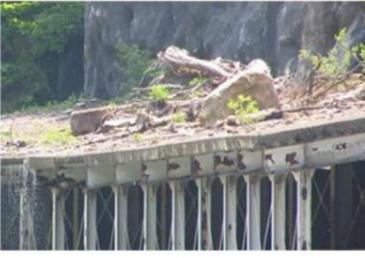
| その他の変状 | ⑩頂版上・のり面の変状 | 3 / 3 |
|--|--|---|
| | 例 スノーシェットの頂版に落石等がある場合、建造物の機能や安全性への影響が懸念される。 | |

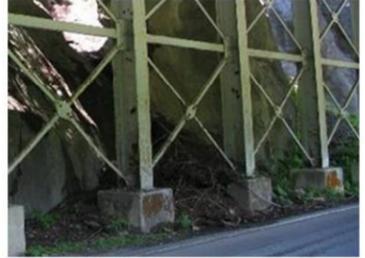
| その他の変状 | ⑬頂版上・のり面の変状 | 3 / 3 |
|---|---|---|
| | 例 山側柱背面からの土砂堆積がみられる場合がある。さらに、土砂の堆積量が増加した場合、構造安全性だけでなく、利用者被害への懸念がある。 | |

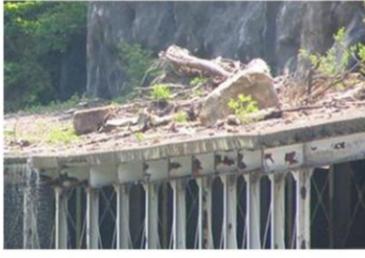
| その他の変状 | ⑬頂版上・のり面の変状 | 3 / 3 |
|---|---|---|
| | 例 スノーシェットの頂版に落石等がある場合、シェット等の機能や安全性への影響が懸念される。 | |

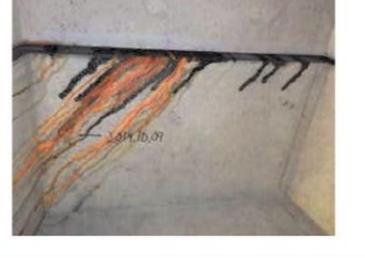
| その他の変状 | ⑬頂版上・のり面の変状 | 3 / 3 |
|---|---|---|
| | 例 防水シートの接着プライマーが流出が見られ、防水シートの機能低下が疑われる状態。水の浸透や緩衝材の砂の流出などに繋がる恐れがあり、施設の機能への影響が懸念される。 | |

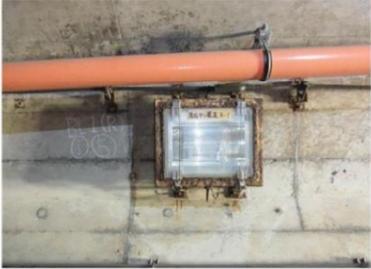
| | 例 | 照明及び架台に経年劣化等により腐食が生じることがある。腐食が進行すると脱落し、利用者被害への懸念がある。 |

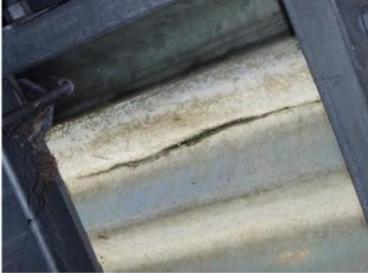
| | 例 屋根材 (採光板) に亀裂が生じている。道路上に位置する場合には、変状の進展による利用者被害が懸念される。 |

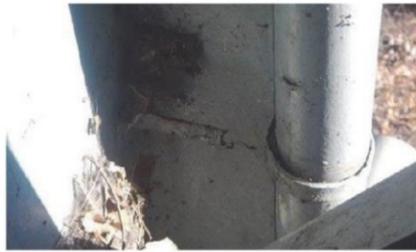
| | 例 排水管取付金具に破断が生じている。 |

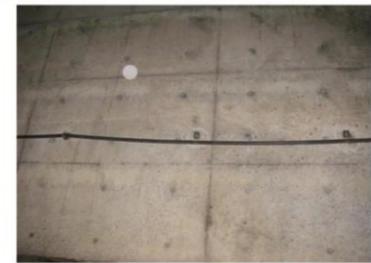
| | 例 ケーブル線取付金具に破断が生じている。道路上に位置する場合には、変状の進展による利用者被害が懸念される。応急措置による対応が必要となる場合がある。 |

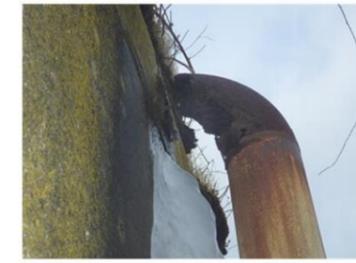
| | 例 排水管上部に腐食による破断が生じている。また、漏水等が生じる場合には主部材の劣化等に影響することがある。 |

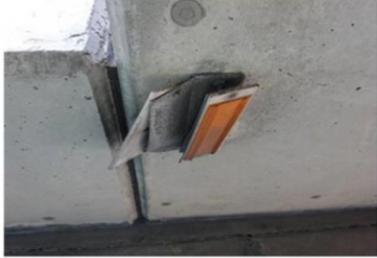
| | 例 | 附属物の取付部に変状が生じているものの、利用者被害が想定されない位置にある場合。写真は、視線誘導標の変形事例である。 |

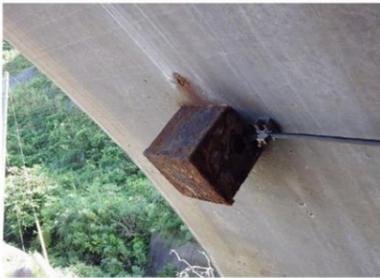
| | 例 添架BOXに著しい腐食が発生しており、所要の機能への影響や、利用者被害への懸念がある。 |

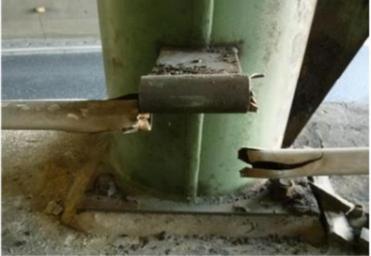
| | 例 防護柵に腐食が伴う破断が発生しており、所要の機能が損なわれている。利用者被害への懸念がある。 |

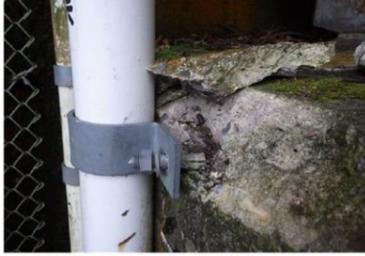
| | 例 | 排水管のアンカーが外れかかっており、落下等により利用者被害への懸念がある。 |

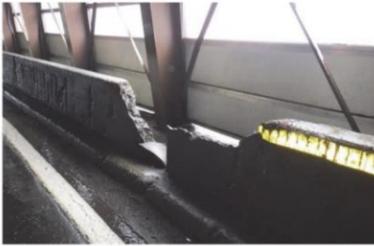
| | 例 | 防護柵に車両衝突による大規模な欠損が生じており、所要の機能が損なわれている。利用者被害への懸念がある。 |

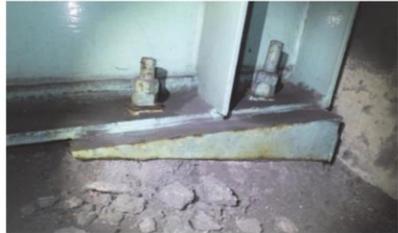
| | 例 | 支承部モルタルが破損し、腐食したアンカーボルトが緩むなど、支承の機能に影響を及ぼしている。 |

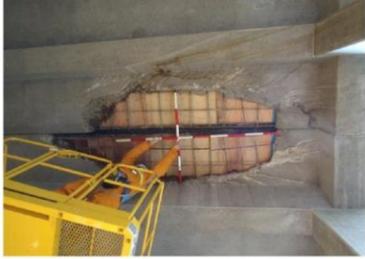
| | 例 スノーシェッド頂版にコンクリートの抜け落ちにより、構造物の機能が損失しており、落雪等による利用者被害のおそれがある。 |

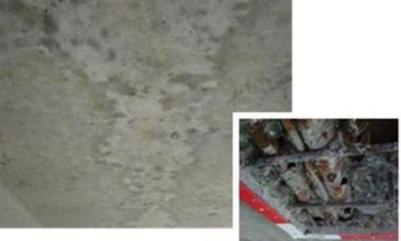
| | <p>例</p> <p>PCシェットの表面に特徴的な変色が見られる場合、内部のPC鋼材が腐食している場合がある。</p> |

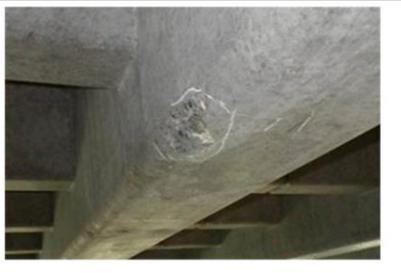
| | <p>例</p> <p>部材に変形や欠損が見られる場合、車両の衝突や部材同士の干渉によって当該部位以外にも様々な変状が生じている場合がある。</p> |

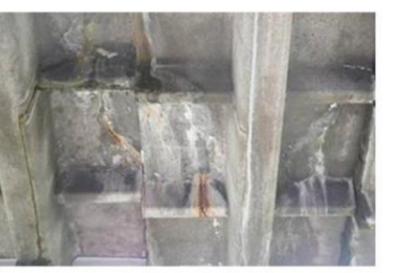
| | <p>例</p> <p>PC部材内部から遊離石灰や錆汁が出ている場合、内部のPC鋼材が腐食している場合がある。</p> <p>写真は、PC製シェットの主梁部の事例である。</p> |

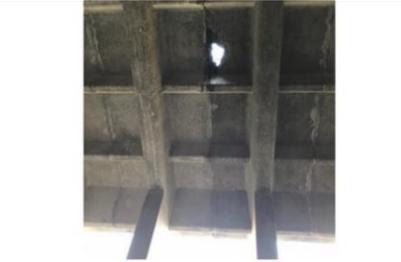
| | <p>例</p> <p>スノーシェットの主梁（頂版部）に落石が原因と思われる抜け落ちがある。シェットの上方斜面の調査を別途行うことが必要となる場合がある。</p> |

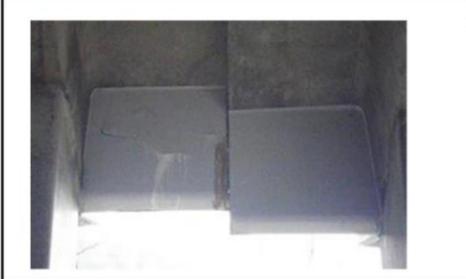
| | <p>例</p> <p>補修した部材の再劣化が見られる場合、外観から見えない内部で変状が進行していることがある。</p> <p>写真は、PC横梁の補修箇所から遊離石灰が生じている事例である。</p> |

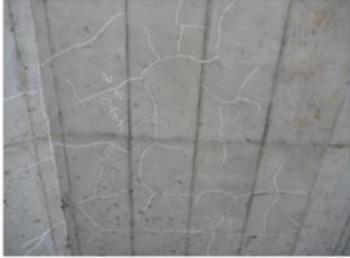
| | 例 頂版に危険性は低いものの、目視で確認可能なひびわれが見られるものの、ひびわれの進行やコンクリートの剥離等が想定されない場合。 |

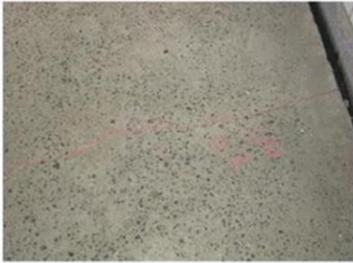
| | 例 内空のコンクリート舗装面のひびわれが確認されるものの、構造安全性への影響は想定されない場合。 |

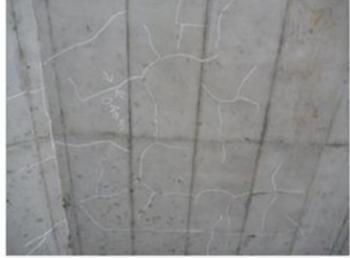
| | 例 頂版に危険性は低いものの、目視で確認可能なひびわれが見られるものの、ひびわれの進行やコンクリートの剥離等が想定されない場合。 |

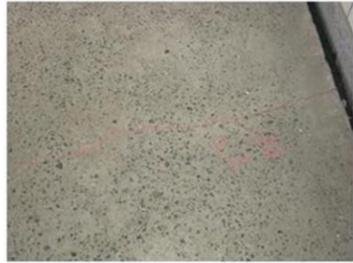
| | 例 内空のコンクリート舗装面のひびわれが確認されるものの、構造安全性への影響は想定されない場合。 |

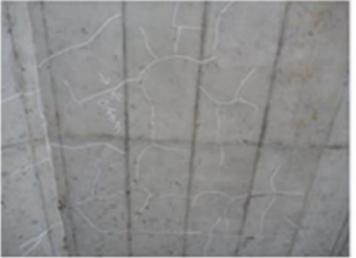
| | 例 頂版にひびわれが確認できる。土かぶりが薄く上部道路の活荷重等の影響がある場合には、短期間で変状が進行する可能性がある。 |

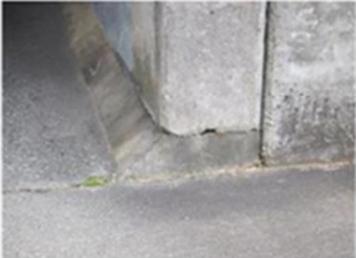
| | 例 側壁と底版のハンチ部の打ち継ぎ目部分にひびわれが見られる。鉄筋の腐食等の進行に伴う耐力への影響が懸念される。 |

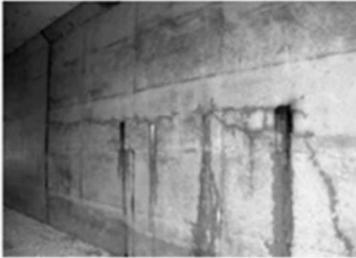
| | 例 側壁に幅の広いひびわれが長く続いており漏水もみられる。急速に変状が進行するおそれがある。 |
