令和6年〇月 改定版(案)

シェッド、大型カルバート等
定期点検要領

平成31年2月
国土交通省 道路局

令和6年〇月
国土交通省 道路局

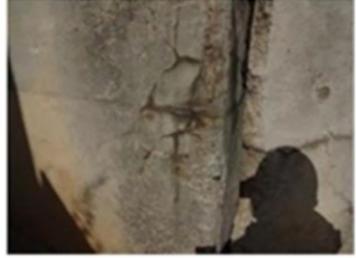
| | 例 亀甲状の深いひびわれが確認できる。コンクリート片の剥離、落下した際に利用者被害が生じるおそれがある。 |

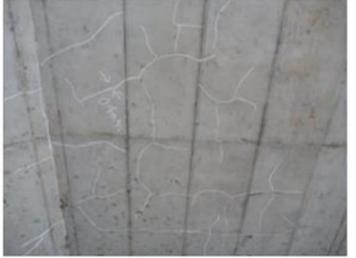
| | 例 頂版にひびわれが確認できる。土かぶりが薄く上部道路の活荷重等の影響がある場合には、短期間で変状が進行する可能性がある。 |

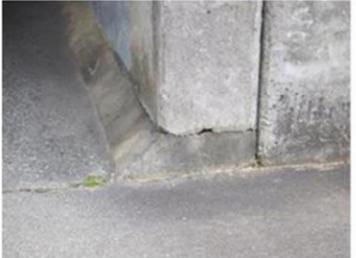
| | 例 側壁と底版のハンチ部の打ち継ぎ目部分にひびわれが見られる。鉄筋の腐食等の進行に伴う耐力への影響が懸念される。 |

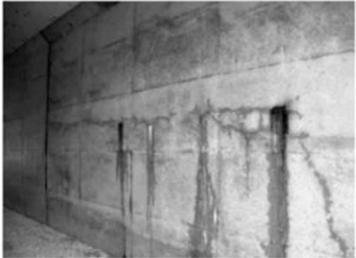
| | 例 側壁に幅の広いひびわれが長く続いており漏水もみられる。急速に変状が進行するおそれがある。 |

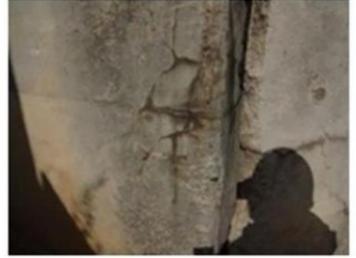
| | 例 亀甲状の深いひびわれが確認できる。コンクリート片の剥離、落下した際に利用者被害が生じるおそれがある。 |

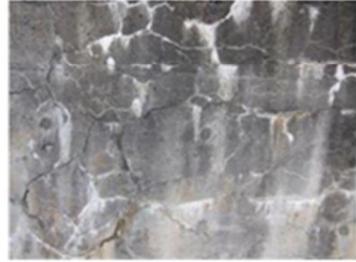
| コンクリート部材の変状 | ①ひびわれ | 4 / 4 |
|--|--|---|
| | 例 幅の広い亀甲状のひびわれが広範囲に見られ、その隙間から、錆汁の出た形跡が目立つ。アルカリ骨材反応による変状の可能性が疑われる。 | |

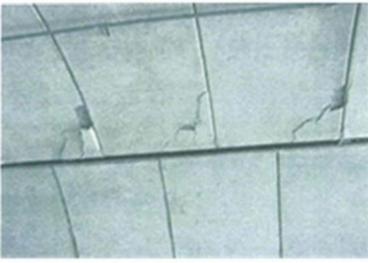
| コンクリート部材の変状 | ①ひびわれ | 4 / 4 |
|--|--|---|
| | 例 プレキャストカルバートの部材にひびわれがみられる。カルバート縦方向への倒れ込み変状等が考えられ、構造安全上への影響が懸念される。 写真は地震による外力を受けた変状事例。 | |

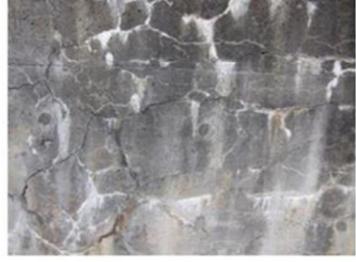
| コンクリート部材の変状 | ①ひび割れ | 6 / 6 |
|---|--|---|
| | 例 幅の広い亀甲状のひびわれが広範囲に見られ、その隙間から、錆汁の出た形跡が目立つ。アルカリ骨材反応による変状の可能性が疑われる。 | |

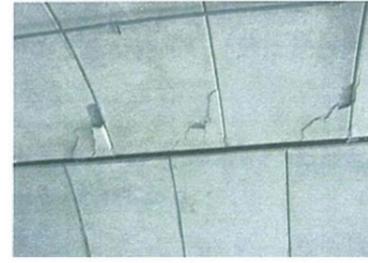
| コンクリート部材の変状 | ①ひび割れ | 6 / 6 |
|---|--|---|
| | 例 プレキャストカルバートの部材にひびわれがみられる。カルバート縦方向への倒れ込み変状等が考えられ、構造安全上への影響が懸念される。 写真は地震による外力を受けた変状事例。 | |

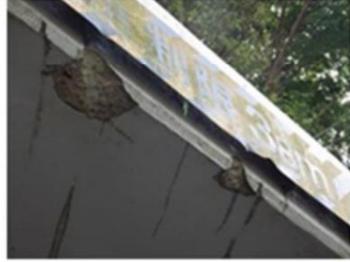
| | 例 応急措置にてたたき落としを実施したため、コンクリートの剥離や落下の危険性は低いものの、ひびわれの一部等が残る場合。 |

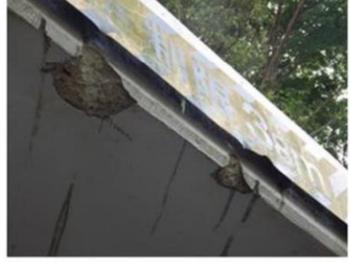
| | 例 応急措置にてたたき落としを実施したため、コンクリートの剥離や落下の危険性は低いものの、ひびわれの一部等が残る場合。 |

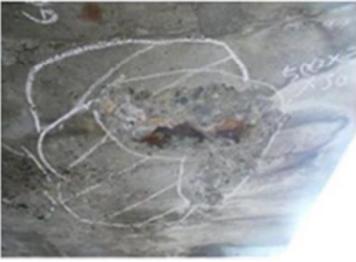
| | 例 剥離したコンクリートの隙間から鉄筋が露出しており、外気や水分に曝されて腐食が進行すると、周辺へ剥離が進展し、道路利用者被害を及ぼすおそれがある。 |

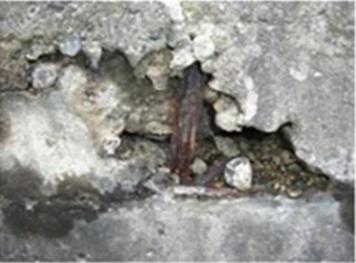
| | 例 コンクリートの広範囲な剥離、鉄筋の腐食が見られる。また、骨材の流出が進行しすると構造安全性への影響が懸念される。 |

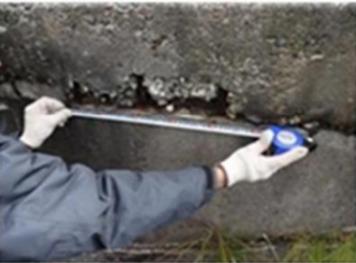
| | 例 コンクリートの一部の剥離、空洞化による断面欠損が確認できる。鉄筋の腐食も懸念され、構造安全性への影響が懸念される。 |

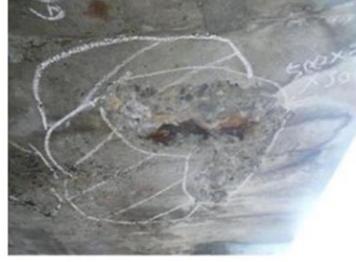
| | 例 剥離したコンクリートの隙間から鉄筋が露出しており、外気や水分に曝されて腐食が進行すると、周辺へ剥離が進展し、道路利用者被害を及ぼすおそれがある。 |

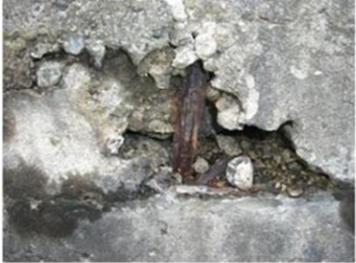
| | 例 コンクリートの広範囲な剥離、鉄筋の腐食が見られる。また、骨材の流出が進行しすると構造安全性への影響が懸念される。 |

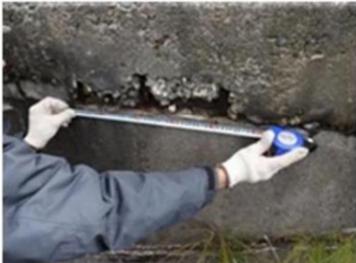
| | 例 コンクリートの一部の剥離、空洞化による断面欠損が確認できる。鉄筋の腐食も懸念され、構造安全性への影響が懸念される。 |

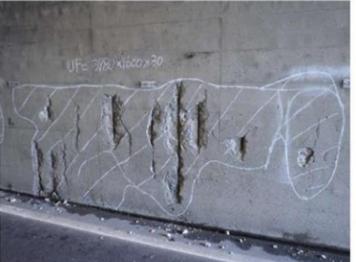
| | 例 側壁のコンクリートに鉄筋露出、広範囲のうきが確認でき、構造安全性への影響が懸念される。 |

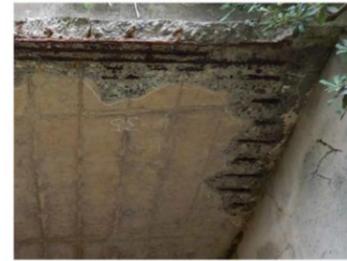
例
 広範囲にわたるコンクリートの剥離と鉄筋の露出が見られ、鉄筋も腐食している。コンクリート部材の耐力低下による影響や、落下による利用者被害が生じるおそれがある状態。

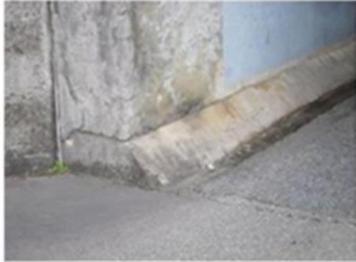
| | 例 側壁と底版ハンチ部の打継ぎ目付近にひびわれに伴う錆汁がみられる。鉄筋の腐食等の進行に伴う耐力への影響が懸念される。 |

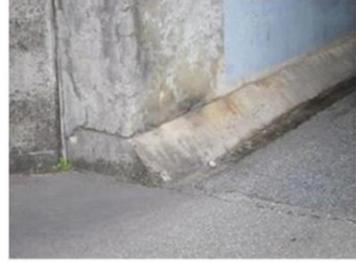
| | 例 側壁と底版ハンチ部の打継ぎ目付近にひびわれに伴う錆汁がみられる。鉄筋の腐食等の進行に伴う耐力への影響が懸念される。 |

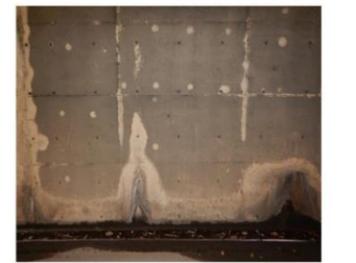
| | 例 側壁のひびわれの周辺に著しい遊離石灰が見られ、ひびわれが貫通した箇所から背後の盛土に含まれる水分が流入したと考えられる状態。背後の盛土が集水している場合、水分の流入が続き、コンクリートが劣化する可能性がある。 |

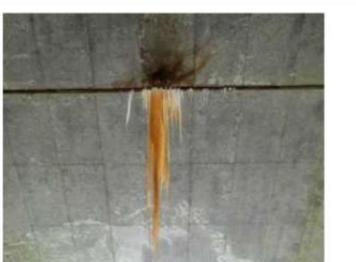
| | 例 頂版間の打継ぎ目に錆汁を伴う著しい遊離石灰(つらら状)がみられる。鉄筋の腐食等の進行に伴う耐力への影響が懸念される。また、頂版コンクリート片の剥離・落下による内空利用者被害の懸念がある。 |

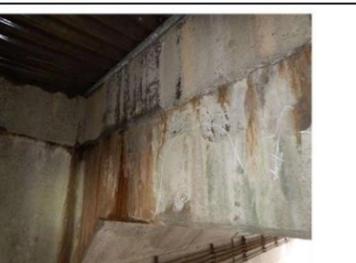
| | 例 頂版と土留め壁間の打継ぎ目に錆汁を伴う著しい遊離石灰がみられる。鉄筋の腐食等の進行に伴う耐力への影響が懸念される。 |

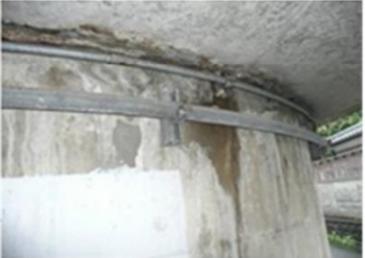
| コンクリート部材の変状 | ④漏水・遊離石灰 | 3 / 3 |
|---|--|---|
| | <p>例</p> <p>持続的な漏水があり、この部分からコンクリート内部に深いひびわれが生じている可能性がある状態。漏水の原因調査に加え、コンクリート内部の状態に関する調査が必要と判断できる場合がある。</p> | |

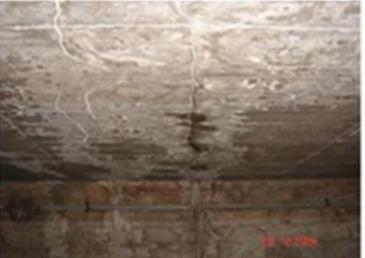
| コンクリート部材の変状 | ④漏水・遊離石灰 | 3 / 3 |
|---|--|---|
| | <p>例</p> <p>コンクリートからの漏水や遊離石灰が見られ、コンクリート内部まで水が回り込んでいて、コンクリートや鉄筋の劣化が進んでいる可能性がある状態。</p> | |

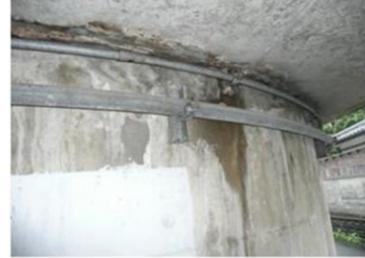
| コンクリート部材の変状 | ④漏水・遊離石灰 | 4 / 4 |
|---|--|---|
| | <p>例</p> <p>持続的な漏水があり、この部分からコンクリート内部に深いひびわれが生じている可能性がある状態。漏水の原因調査に加え、コンクリート内部の状態に関する調査が必要と判断できる場合がある。</p> | |

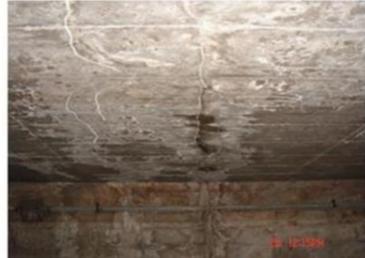
| コンクリート部材の変状 | ④漏水・遊離石灰 | 4 / 4 |
|---|--|---|
| | <p>例</p> <p>コンクリートからの漏水や遊離石灰が見られ、コンクリート内部まで水が回り込んでいて、コンクリートや鉄筋の劣化が進んでいる可能性がある状態。</p> | |

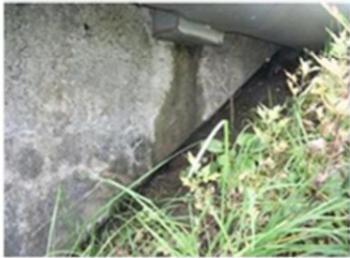
| その他の変状 | ⑤洗掘・不等沈下 | 1 / 3 |
|---|---|--|
| | 例 | 水道管の取付け部からの継続的な漏水を受けた形跡がある。裏込め土の流失も認められ、流失が進行すると上部道路の陥没等を誘発する可能性がある。 |

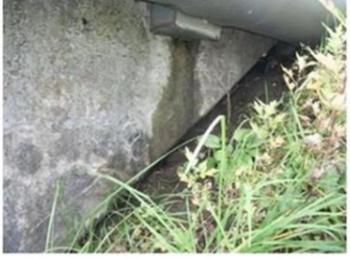
| その他の変状 | ⑤洗掘・不同沈下 | 1 / 3 |
|--|---|--|
| | 例 | 水道管の取付け部からの継続的な漏水を受けた形跡がある。裏込め土の流失も認められ、流失が進行すると上部道路の陥没等を誘発する可能性がある。 |

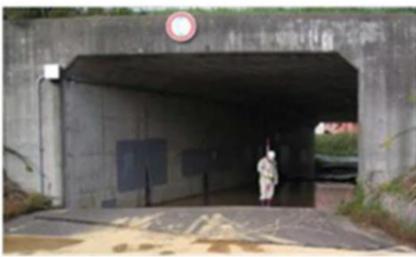
| | 例 内空道路と取付け道路の段差およびカルバート内の滞水が認められ、内空利用に支障がある状態。カルバートの不同沈下が懸念される。 |

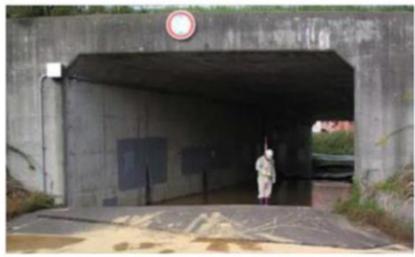
| | 例 内空道路と取付け道路の段差およびカルバート内の滞水が認められ、内空利用に支障がある状態。カルバートの不同沈下が懸念される。 |

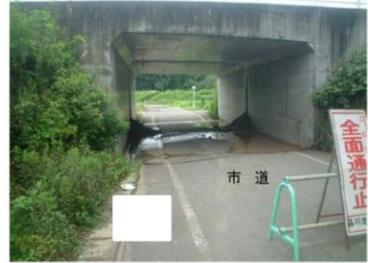
| | 例 内空道路が陥没しカルバート内の滞水が認められ、内空利用に支障がある状態。カルバートの不同沈下が生じている。 |

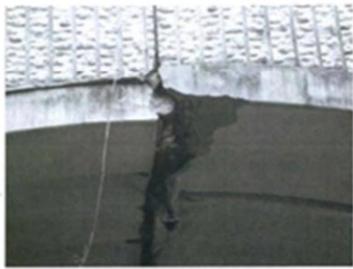
| その他の変状 | ⑥継手の機能障害 | 3 / 3 |
|---|---|---|
| | <p>例</p> <p>プレキャストカルバートの接合部のずれとコンクリートの剥離がみられる。構造物全体が変形している場合があり、構造安全性への影響が懸念される。</p> <p>写真は地震による外力を受けた変状事例。</p> | |

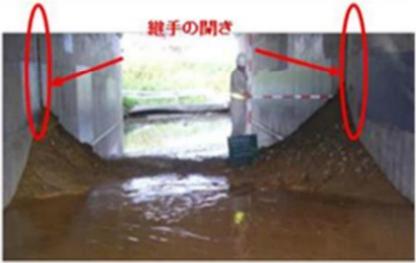
| その他の変状 | ⑦吸い出し | 3 / 3 |
|--|--|--|
| | 例 | 継手部の開きが生じている箇所から流出した大量の土砂により内空利用に支障がある状態。上部道路への影響も懸念される。 |

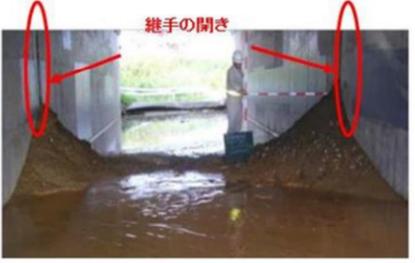
| その他の変状 | ⑦吸い出し | 3 / 3 |
|---|---|--|
| | 例 | 継手部の開きが生じている箇所から流出した大量の土砂により内空利用に支障がある状態。上部道路への影響も懸念される。 |

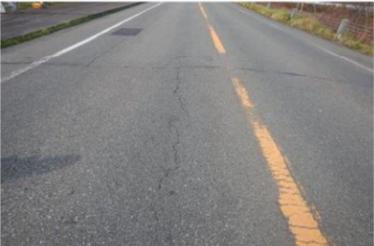
| | 例 | <p>上部道路面の縦断方向も含めて幅の広い亀裂が見られる。凍結融解の影響が考えられ、上部道路の通行性への影響ほかカルバート頂版の耐荷力の低下が懸念される状態。</p> |

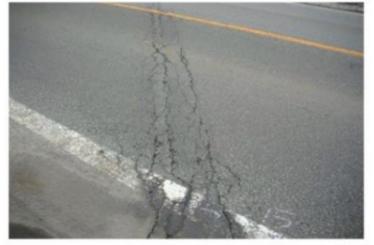
| | 例 | <p>斜角を有するカルバートと盛土の境界部の鉛直上方の上部道路面に亀裂が生じている。盛土の不同沈下や偏土圧の影響により、上部道路の通行性やカルバート本体の構造安全性への影響が生じている可能性が懸念される状態。</p> |

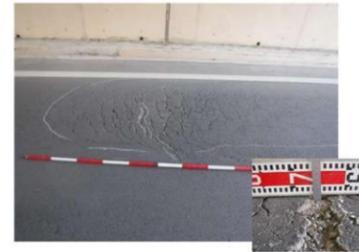
内空道路の舗装に段差が生じている。カルバート内空底面に局所的な沈下が生じている可能性が懸念される状態。

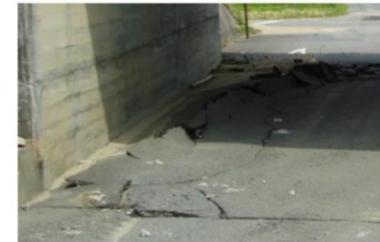
内空道路面に亀裂および段差が広がり、舗装の欠損が生じている。

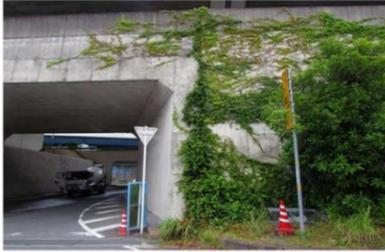
| | 例 坑口部に雑草の繁茂が見られる。構造物を劣化させる要因となる場合がある。 |

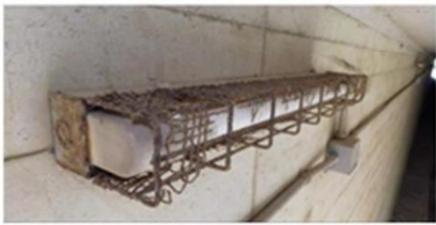
| その他の変状 | ⑨ 附属物の変状 | 3 / 4 |
|--|---|---|
| | 例 | 内空の照明器具部材の変状、腐食が見られる。落下した場合に、内空利用者被害のおそれがある。 |

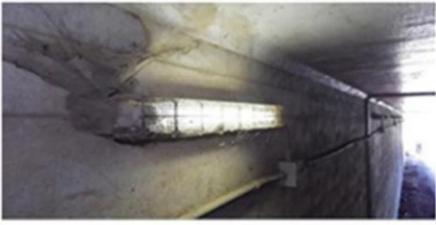
| その他の変状 | ⑨ 附属物の変状 | 3 / 4 |
|--|---|---|
| | 例 | 内空の照明器具の取付部がゆるみ、応急処置をした形跡がある。劣化が進行して、照明器具が落下した場合に、内空利用者被害のおそれがある。 |

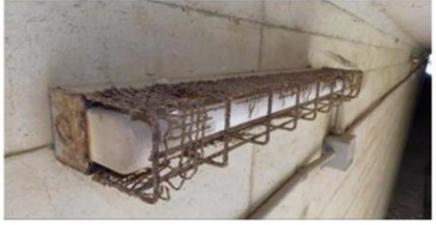
| その他の変状 | ⑩ その他 | 3 / 4 |
|---|---|---|
| | 例 | 内空の照明器具部材の変状、腐食が見られる。落下した場合に、内空利用者被害のおそれがある。 |

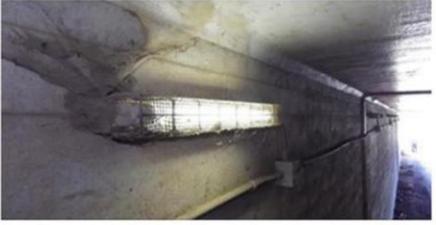
| その他の変状 | ⑩ その他 | 3 / 4 |
|---|---|---|
| | 例 | 内空の照明器具の取付部がゆるみ、応急処置をした形跡がある。劣化が進行して、照明器具が落下した場合に、内空利用者被害のおそれがある。 |

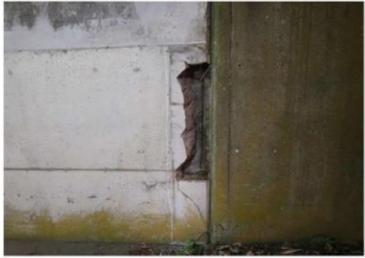
| その他の変状 | ⑩ その他 | 3 / 4 |
|---|---|---|
| | 例 | 側壁の一部に欠損が生じている。隣接する擁壁から外力が作用したことにより欠損が生じたと考えられ、構造安全性の低下が懸念される。 |
