マンションの
建替えか修繕かを判断するためのマニュアル
(案)

国土交通省

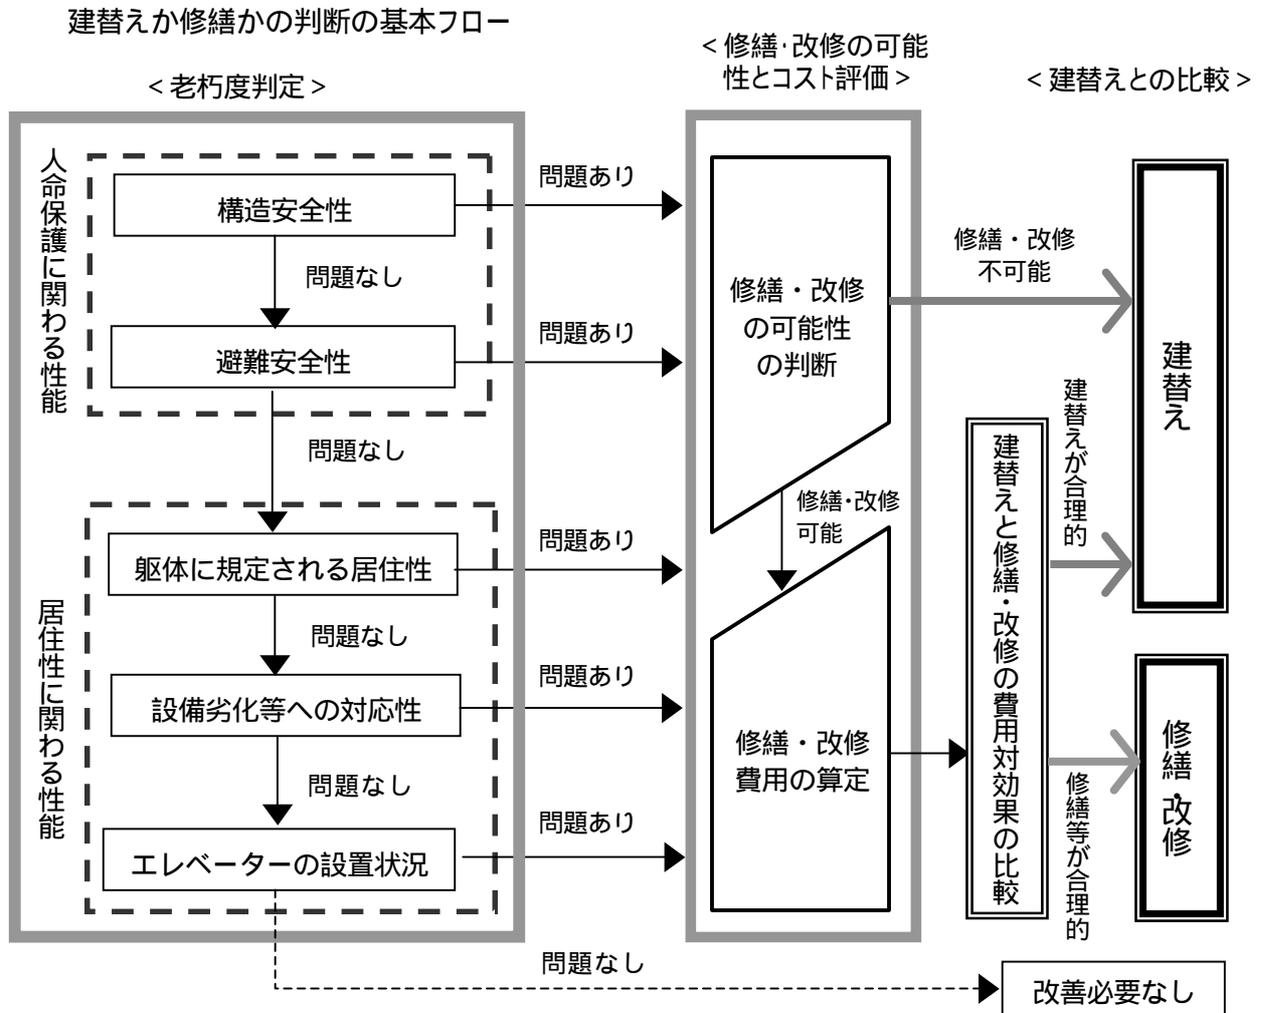
0 - 1 建替えか修繕かの判断の基本的考え方

まずはじめに、どのような手順と考え方にもとづき、マンションの建替えか修繕・改修かの判断を行えば良いのでしょうか。その基本的考え方について概説します。

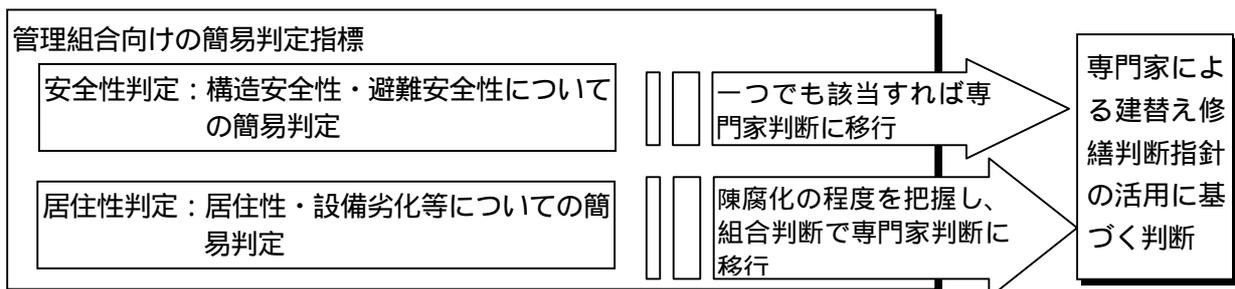
管理組合向けの簡易判定指標の体系

- ・ 老朽度の簡易判定指標では、専門的な技術や器具等に頼ることなく、簡易な手法で管理組合(区分所有者)が当該マンションの状況を大まかに判断することが可能な項目を抽出します。大きくは、「安全性判定」と「居住性判定」の2つの体系とします。
- ・ この「簡易判定指標」はあくまでも専門家による判断につなげるための目安となるものです。老朽度判定結果を基に、修繕・改修に要する費用を算定していくことが求められます。このため、「簡易判定指標」に基づく判定の結果、老朽・陳腐化に該当する項目が多数ある場合は、専門家による判断を受けるようにして下さい。以下のように判断することとします。
- ・ 安全性判定に関する項目は、構造安全性と避難安全性の観点から判定します。居住者の安全性に関わる項目であるため、一つでも老朽に該当する項目があれば、「安全上の危険性のあるストック」として、専門家による判定を受けるようにして下さい。
- ・ 一方、居住性判断に関する項目については、躯体に規定される居住性や設備劣化等の観点から判定します。居住者の住要求や住まいへの満足度等の主観的要因が影響するため、陳腐化の程度のみを示すものとします。専門家による判定を受けるかどうかは管理組合の判断に委ねるものとしますが、区分所有者の多くが居住性に不満を抱いている場合などは、専門家による判定を受けるようにして下さい。

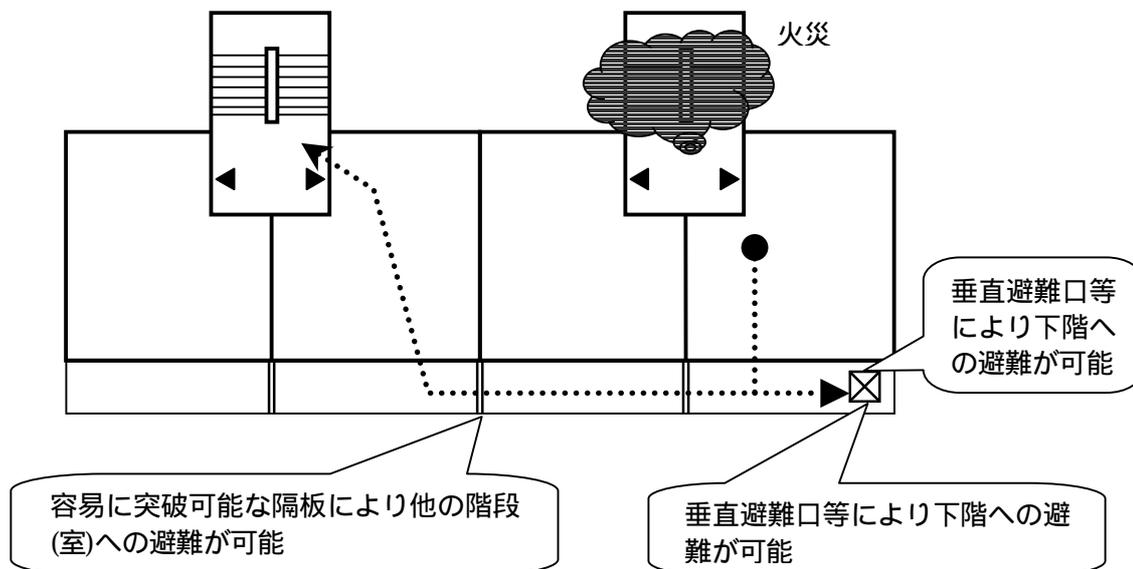
2方向避難の考え方

一般的に住戸出入口付近の階段や共用廊下側で火災が発生した場合においては、バルコニー側から下階や隣戸を通じて反対側の階段への避難が可能となることが必要とされます。このため、バルコニー側の隣戸との隔板が突破可能な構造になっているか、下階への垂直避難口が設けられているか等の安全性の確保の確認が重要になります。(ただし、マンションの形状や当該マンションの地域の消防指導によっては、こうした対策を避難器具や屋内消火栓等の設置によって緩和している場合もあります。)

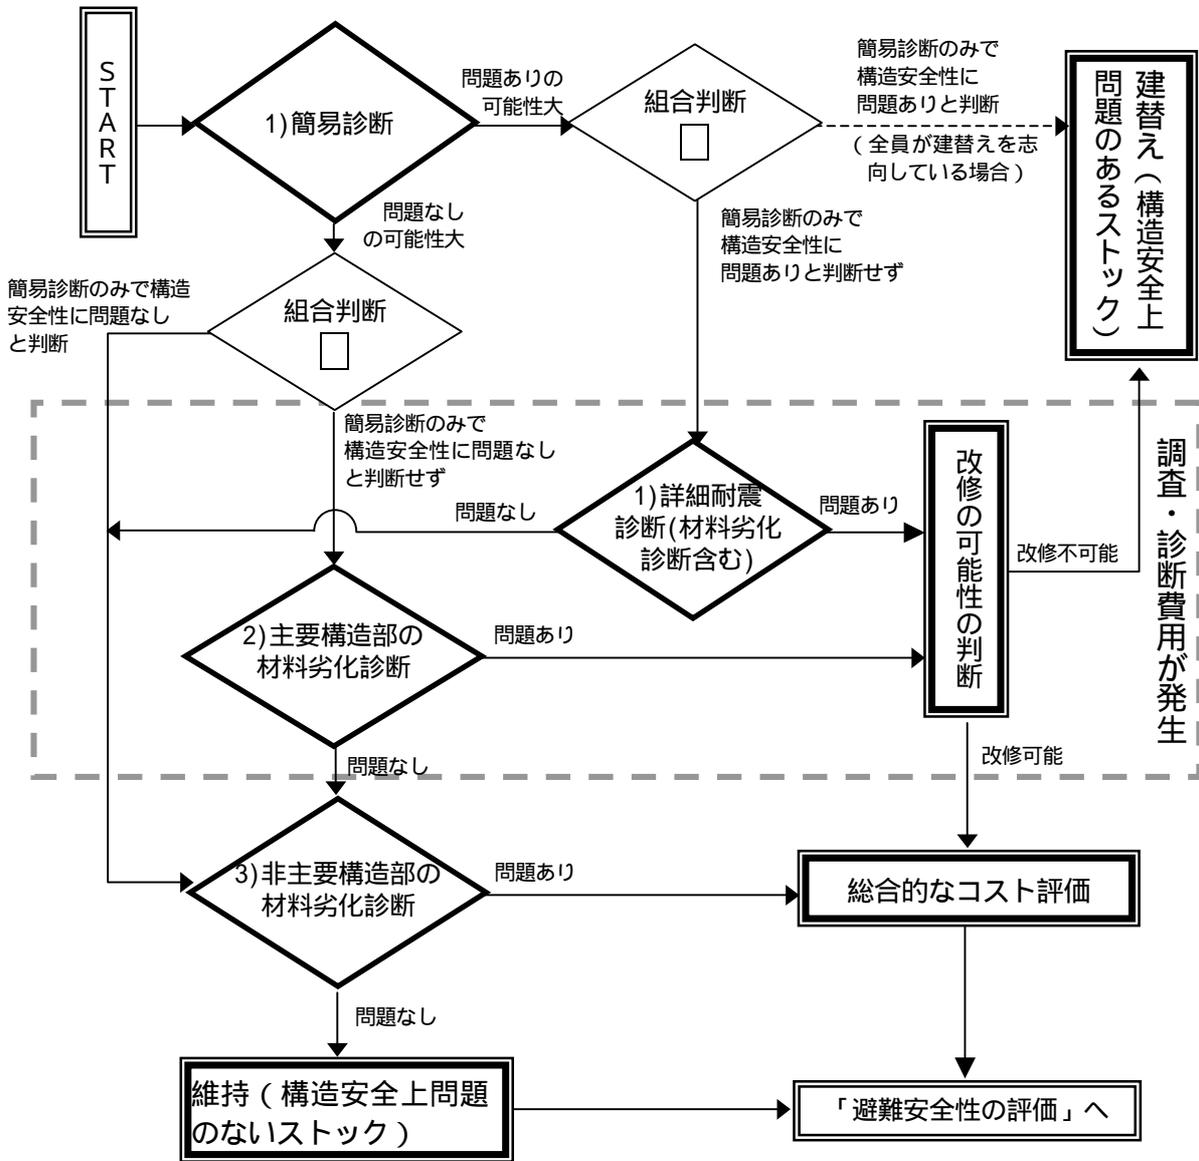
躯体の構造安全性については、以下のフローに基づき老朽度の判定を行います。

構想安全性の判定については、まず耐震性についての判定を行うこととなりますが、詳細耐震診断は専門の調査機関によるサンプル調査や構造計算等の専門知識を要し、かつ相応の調査診断費用が必要となり

ます。このため、管理組合における調査費用の負担を考慮し、まずは簡易判断を行い、当該マンションが詳細な耐震診断を行う必要があるものかどうかの見極めを行うものとします。

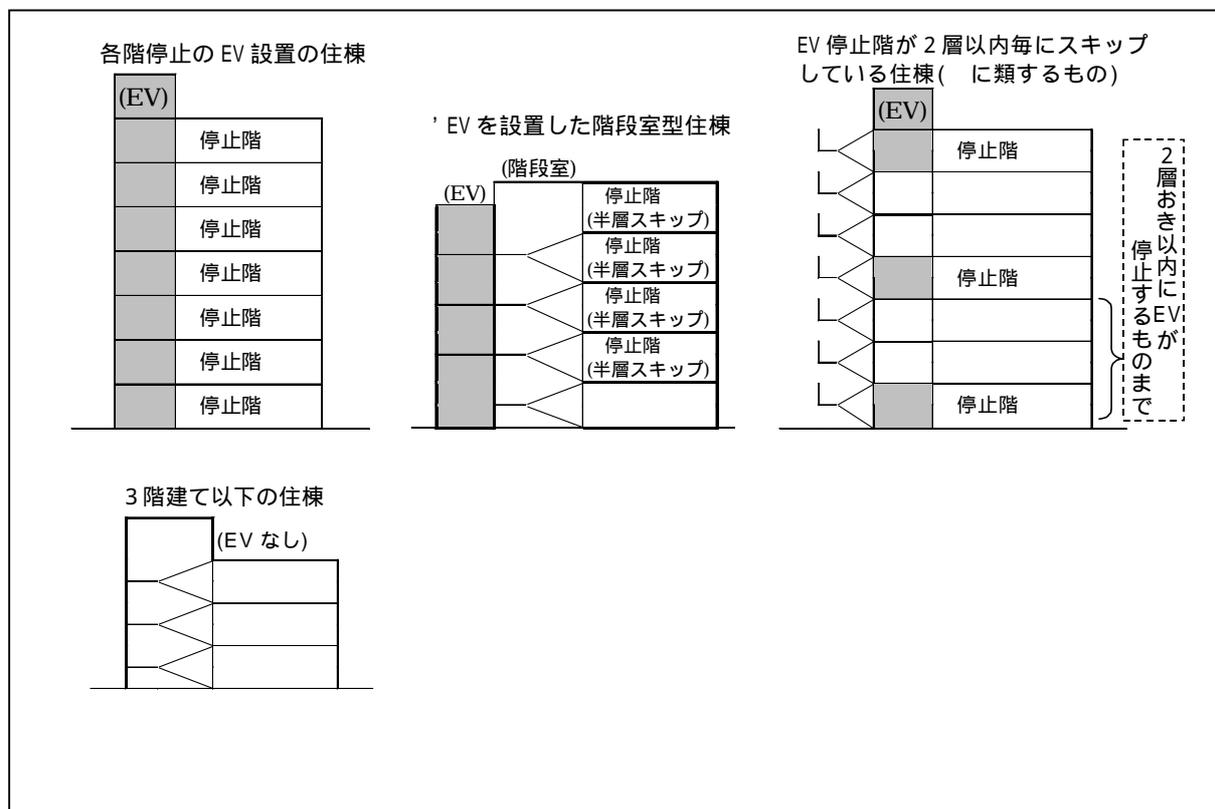
グレードAに対応する例

2：階段室のEVは階段室の踊り場にEVを設置する事を想定しており、玄関とEV出入口は各階半層分の階段がある。
