令和 7 年 6 月 2 6 日  
道路局 国道・技術課  
都市局 街路交通施設課

## 「道路土工構造物技術基準」の改定について

～令和 6 年能登半島地震による被害を踏まえた対応等～

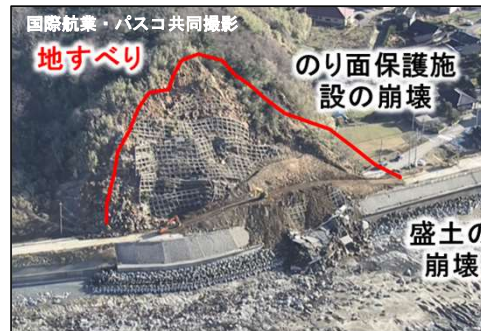
- 道路周辺の地形（地すべり、沢筋が複雑に存する集水地形 等）、地質等に起因した災害に伴い、道路機能の損失に至るケースが発生。

▲地すべりの影響を受けた道路
