内航フェリー・RORO船ターミナルにおけるシャーシ・コンテナ位置管理等システム導入ガイドライン 付録(3)

2024年度に実施した技術検証結果

国土交通省
港湾局 計画課

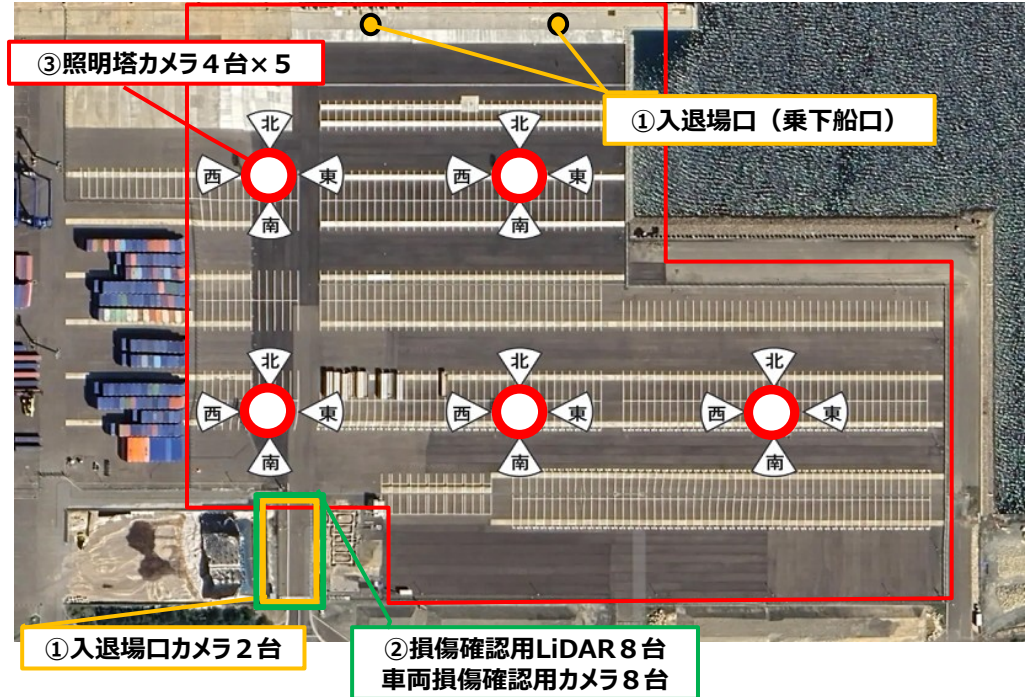
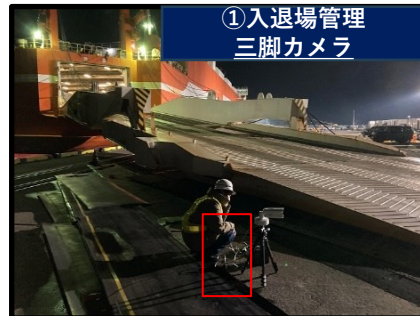
技術検証環境等@敦賀港 (RORO船ターミナル)

- 敦賀港の技術検証では、入退場管理用のカメラ2台と車両損傷確認用のカメラ8台、LiDAR 8台、追跡用のカメラ20台、乗下船用の三脚カメラ2台を設置した。

- 入退場口で、トレーラーの車番などの車両情報をカメラで自動読み取りを実施。

- 入退場口にて、車両外観画像及びLiDARによる点群データを記録。

- ヤード内において、シャーシ・コンテナをカメラで追跡し、シャーシ・コンテナの駐車位置を記録。

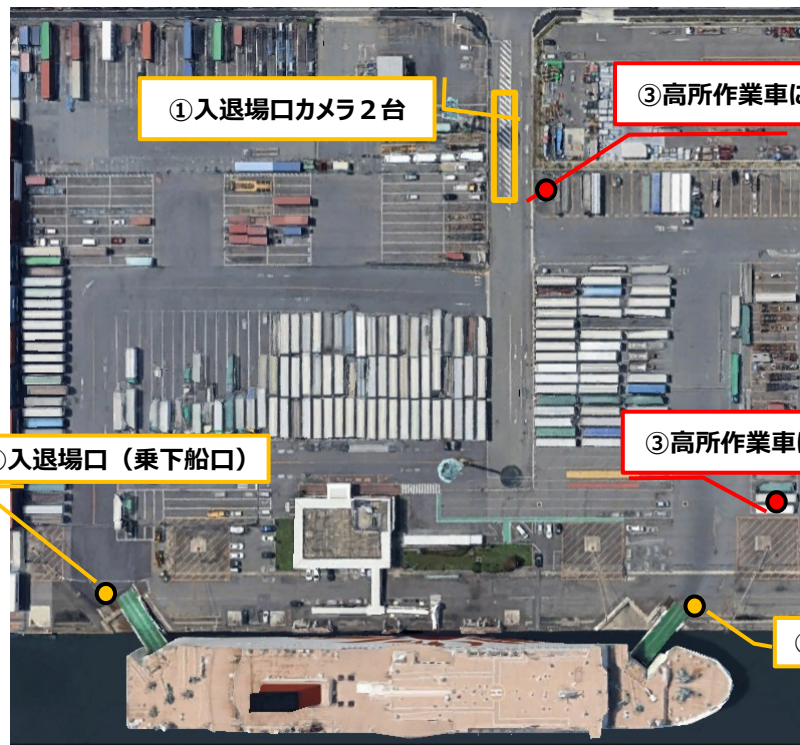
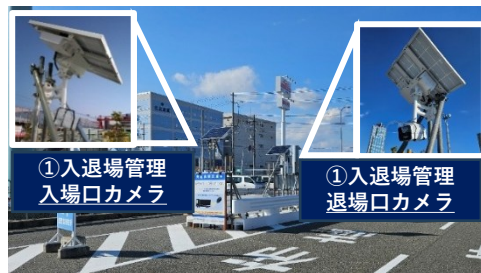
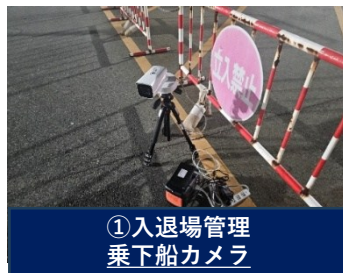
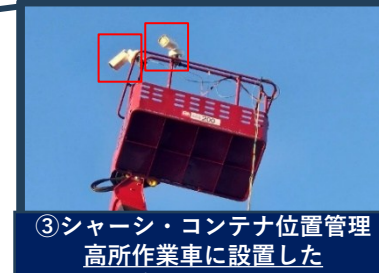
技術検証環境等@大阪港(フェリーターミナル)

- 大阪港の技術検証では、入退場管理用のカメラ2台、追跡用のカメラ4台、乗下船用の三脚カメラ2台を設置した。

■入退場口で、トレーラーの車両情報とコンテナ番号をカメラで自動読み取りを実施。

■ヤード内において、シャーシ・コンテナをカメラで追跡し、シャーシ・コンテナの駐車位置を記録。

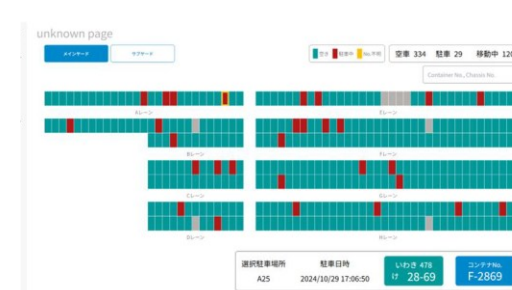
※認識対象の車番

- a: ナンバープレート4桁部
- b: ナンバープレート全体
- c: コンテナ№

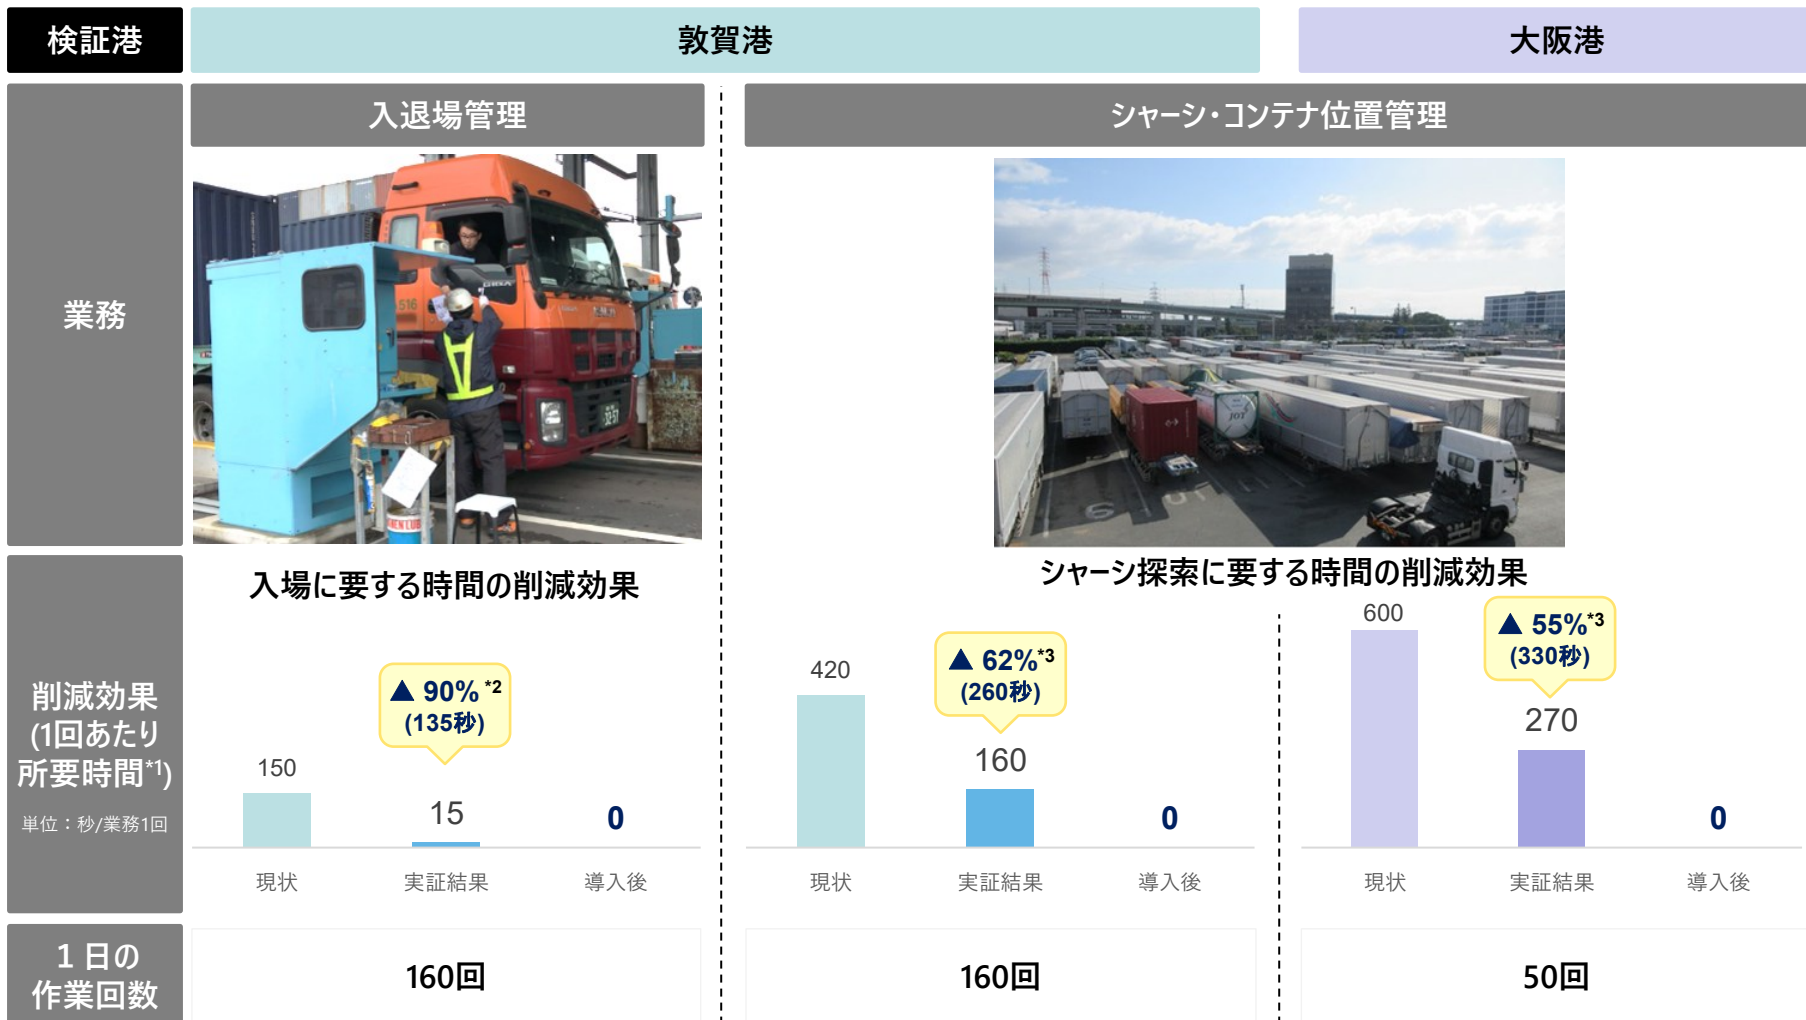
【敦賀港・大阪港】業務時間削減効果

- 「入退場管理」「シャーシ・コンテナ位置管理」の業務において、以下の削減効果が見込まれる。

*1:上記削減効果および1日の作業回数は、検証対象港湾の一つである「敦賀港」「大阪港」の検証を基に試算。*2:敦賀港の入退場口におけるナンバープレート4桁の平均車番認識率。*3:車番認識率×車両追跡率で算出。
