(1)壁面を計測する技術の技術比較表

(2)補強土壁の内部状況を把握する技術の技術比較表

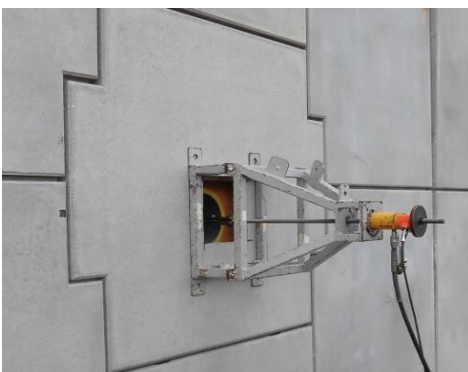
| 項目 | | | 応募技術 | | | | | | | | | | | | | | | | | | | | | | | | | | | | | | | | | | | | | | | | | | | |
|---|---|---|---|---|---|---|---|---|---|---|---|---|---|---|---|---|---|---|--|---|--|---|--|---|--|--|---|---|---|---|---|---|---|---|---|---|---|---|---|---|---|---|---|---|---|---|
| | 計測可能であることの確認結果 | | <p>設計引抜き抵抗（48.0kN）を満足する実測値（51.6kN）が得られていることを NETIS申請資料から確認した。</p> <p>写真 KDパネルの実大試験施工</p> | <p>設計引抜き抵抗（3.70kN）を満足する実測値（6.53kN）が得られていることを NETIS申請資料から確認した。</p> <p>図 引抜き試験の実施状況と結果</p> | <p>設計引抜き抵抗（27.23kN）を満足する実測値（30.0kN）が得られていることを応募資料から確認した。</p> <p>図 引抜き試験の実施箇所と結果</p> | | | | | | | | | | | | | | | | | | | | | | | | | | | | | | | | | | | | | | | | | |

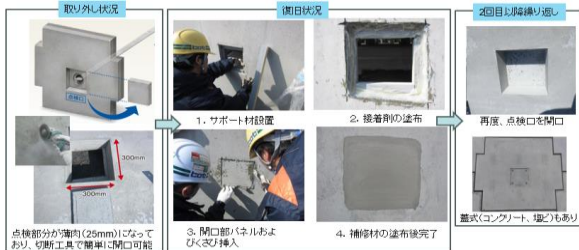
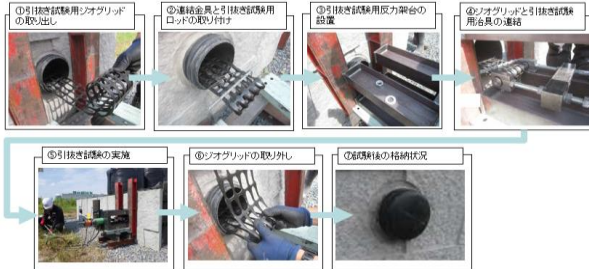
| 項目 | | | | 応募技術 | | |
|---|---|---|---|---|---|---|
| | | | | 図 取り外し状況と復旧状況 | 図 試験手順 | |

| 項目 | | | | 応募技術 | | |
|---|---|---|---|---|---|---|
| 補強土壁の内部状況（補強材、盛土材等）を把握できる技術 | D-5 | 加工・微破壊の程度 | （非破壊、加工及び微破壊が必要） | 加工及び微破壊が必要<br>（コンクリートカッターにて薄肉部分の開口が必要） | 非破壊 | 非破壊 |
| | | 非破壊・微破壊で試験可能であることの確認結果 | | 取り外し状況と復旧状況を応募資料から確認した。 | 試験手順をNETIS申請資料から確認した。 | リフトオフ試験の試験手順と試験結果を応募資料から確認した。 |

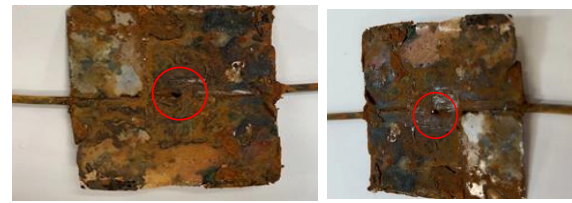
| 項目 | | | 応募技術 | | | |
|---|---|---|---|---|---|---|
| | | | <br>図 壁高15mの計測結果 | <br>写真 壁高13.1mのマーカの表示 | <br>図 センサーの光強度の推移 | |
| | | | | | <br>写真 塩水噴霧後の供試体の状況 | |

| 項目 | | | 応募技術 | | | |
|---|---|---|---|---|---|---|
| | | 計測可能であることの確認結果 | 壁高15mの補強土壁でセンサーの換算値の計測結果を応募資料から確認した。 | 壁高13.1mの補強土壁でマーカによる確認結果を応募資料から確認した。 | センサーの光強度の推移による腐食の検出結果を応募資料から確認した。 | |

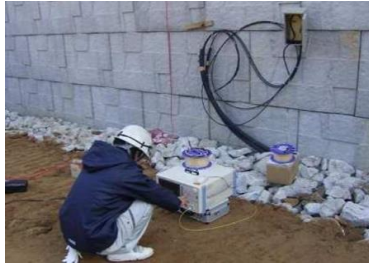
| 項目 | | | | 応募技術 | | | |
|---|---|---|---|---|---|---|--|
| | | | | <br>写真 コネクタ部の保管状況<br><br>ひずみ計測器 (BOTDR方式測定器) 取付状況<br>写真 データロガーの取り付け状況 | <br>写真 実績によるマーカの表示 | <br>図 モニタリングパネルを用いた実施例 | |

| 項目 | | | | 応募技術 | | | |
|---|---|---|---|---|---|---|--|
| | | 非破壊・微破壊で試験可能であることの確認結果 | | コネクタ部の保管状況とデータロガーの取り付け状況を応募資料から確認した。 | マーカの表示を応募資料から確認した。 | モニタリングパネル(KDパネル)を用いた実施例を応募資料から確認した。 | |

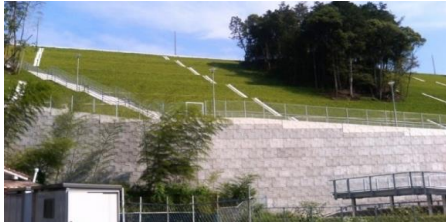
| 項目 | | | | 応募技術 | | | |
|---|---|---|---|---|---|---|--|
| D-7 | | 耐久性 | 現地に設置したままとなる機器について、機器名とおおよその使用可能年月 | ・確認対象: 光ファイバー<br>・おおよその使用可能年月: 10年程度 | ・確認対象: 壁面材のマーカ<br>・おおよその使用可能年月: 10年程度 | ・確認対象: 腐食検知センサー本体(腐食代部分以外)<br>・おおよその使用可能年月: 50年程度 | |
| | | | | <br>写真 実現場の写真<br><br>図 構築9年3か月後のひずみ分布状況 | <br>写真 構築8年後のマーカの表示 | | |
